Акт осмотраДата: 25.04.2026г.**1. Комиссия в составе:**Советник директора Рясик К.А.

403021 р.п. Новый Рогачик, ул. Центральная 13, собственность АО

2. Общие сведения о ремонтируемых помещениях ОПС и здании в котором они расположены

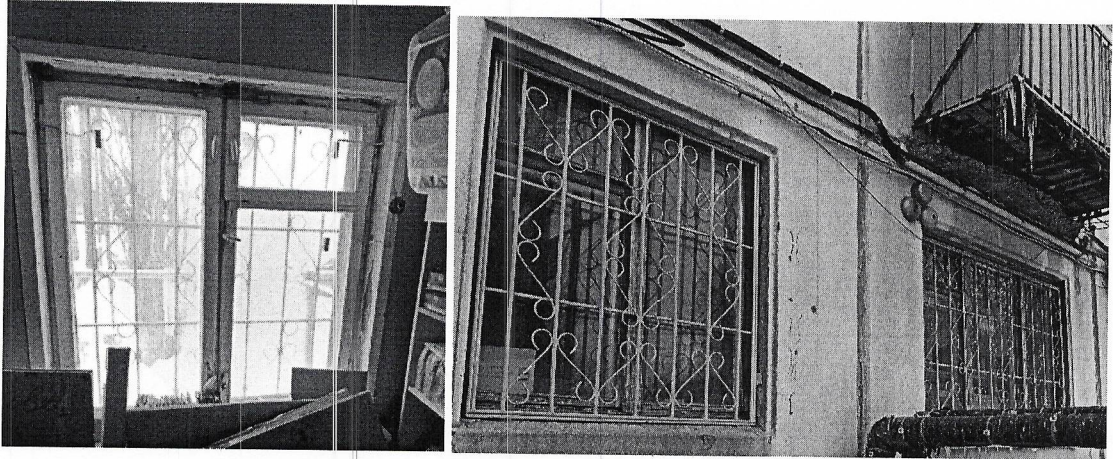
3. Результаты осмотра с фотофиксацией по каждому из нижеследующих разделов**3.1. Конструктивные элементы****3.1.1. Окна и балконные двери****Окна**

Наличие дефектов: растрескивание деревянных рам, нарушение герметичности, отсутствие уплотнителя

Решение по ремонту: Замена на окна из ПВХ в соответствии с ТЗ

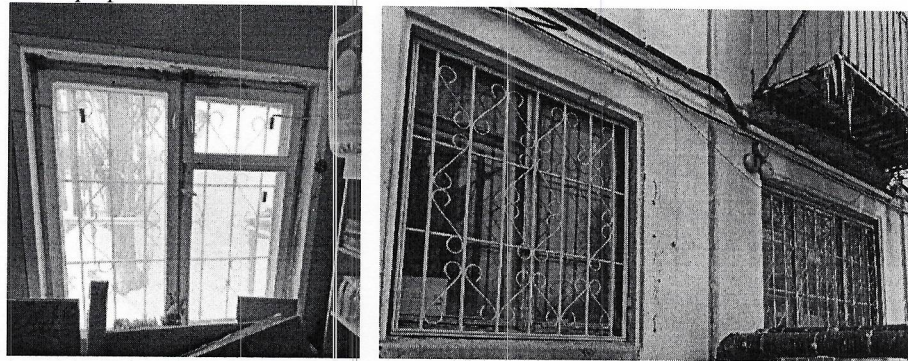
Решетки

Наличие дефектов: отслоение краски, следы ржавчины

Решение по ремонту: очистка от старой краски, грунтовка, окраска

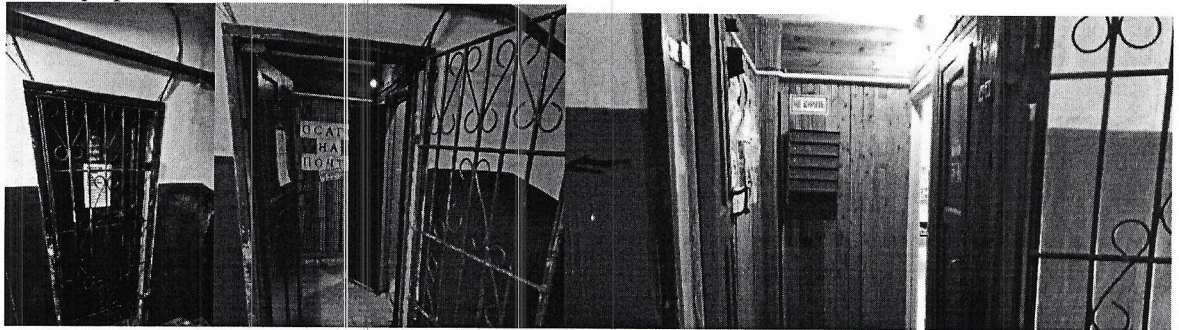
Дверь центрального входа (в т. ч. тамбурная)

Наличие дефектов: Значительный износ, нарушение требований безопасности

Решение по ремонту: Замена на новую в соответствии с ТЗ

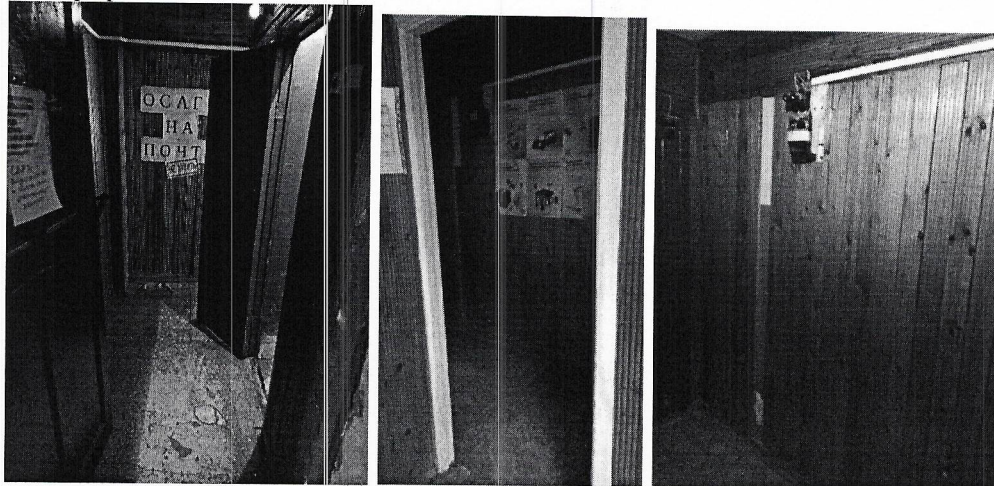
Тамбурные конструкции, пристроенные к главному входу

Наличие дефектов: не соответствие материалов требованиям пожарной безопасности

Решение по ремонту: Облицовка стен в соответствии с ТЗ

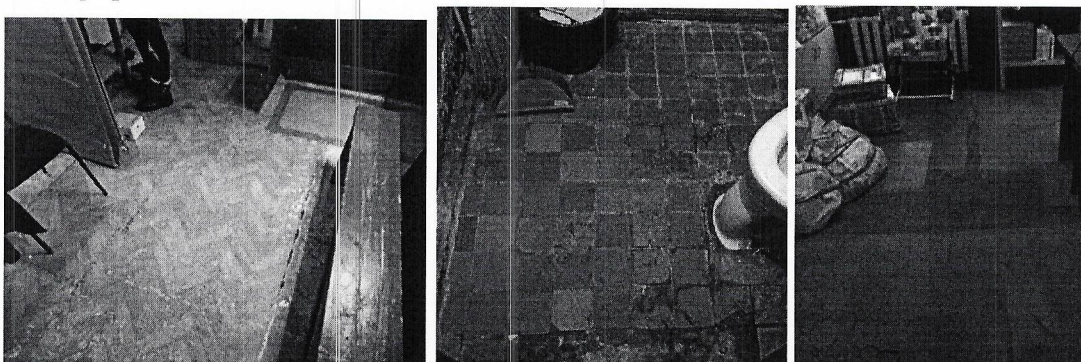
Полы (финишное покрытие полов)

Наличие дефектов: да

Решение по ремонту: Демонтаж старого покрытия с основанием, устройство нового покрытия

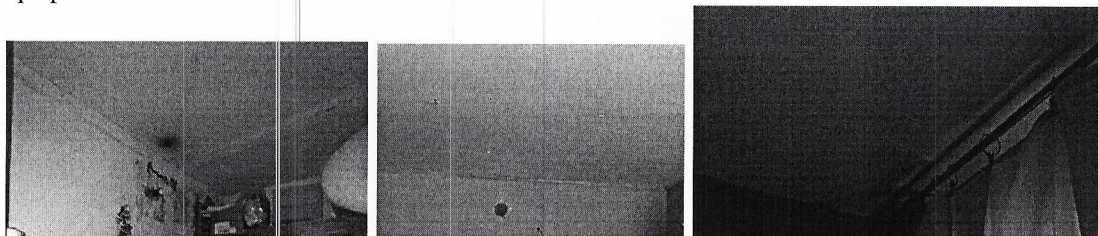
Отделка потолков

Наличие дефектов: да

Решение по ремонту: Устройство подвесного потолка по типу Армстронг в соответствии с ТЗ

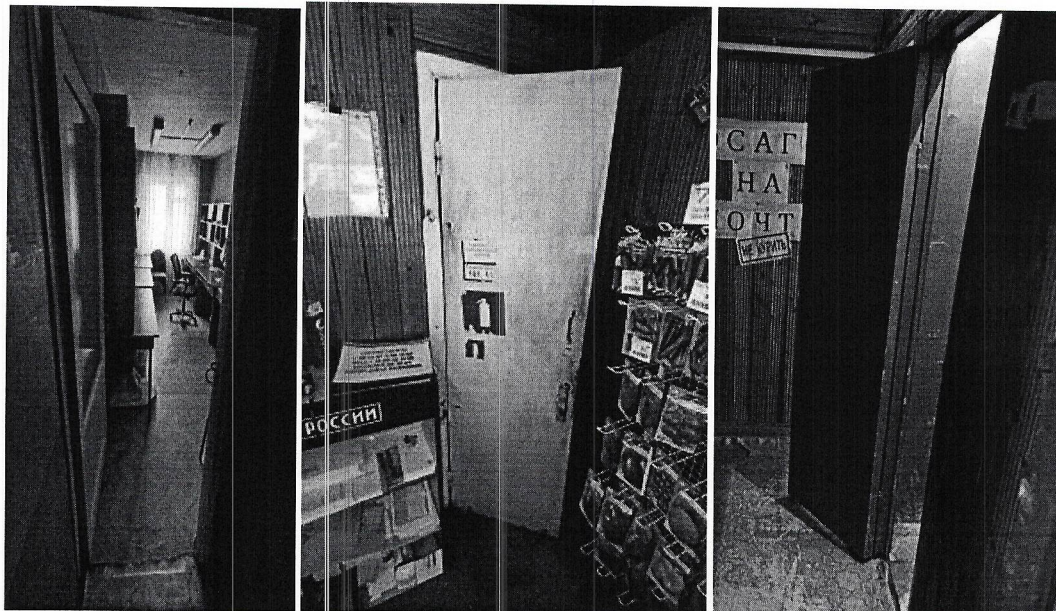
Внутренние двери

Наличие дефектов: повреждения конструкции, отслоение краски, отсутствие фурнитуры,

Решение по ремонту: Установка новых дверей в соответствии с ТЗ
