**Акт осмотра Объекта**

28 мая 2026 г.

Ставропольский край, р-н Буденновский, с Прасковья, ул Ленина, д 13

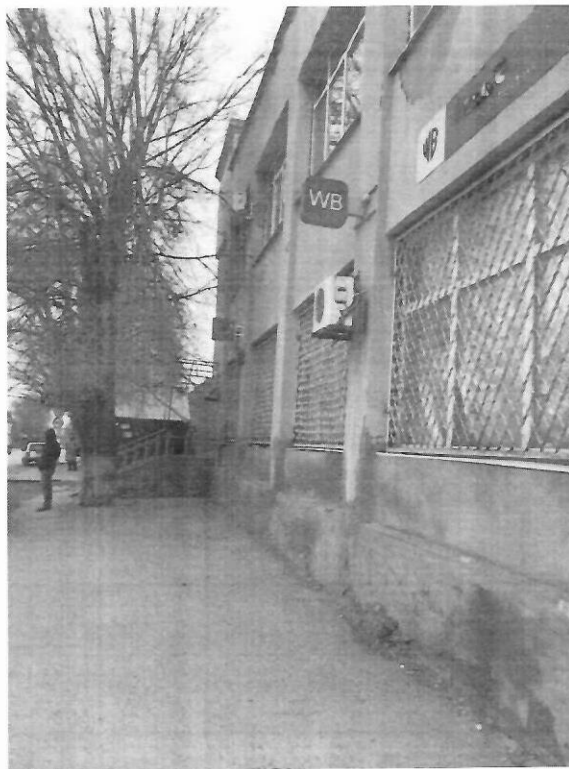
### **3.1.2 Цоколь**

Наличие дефектов: Да

Решение по ремонту: Выполнить ремонтные работы по исправлению дефектов цоколя, в том числе работы, которые позволят в дальнейшем исключить замокание цоколя

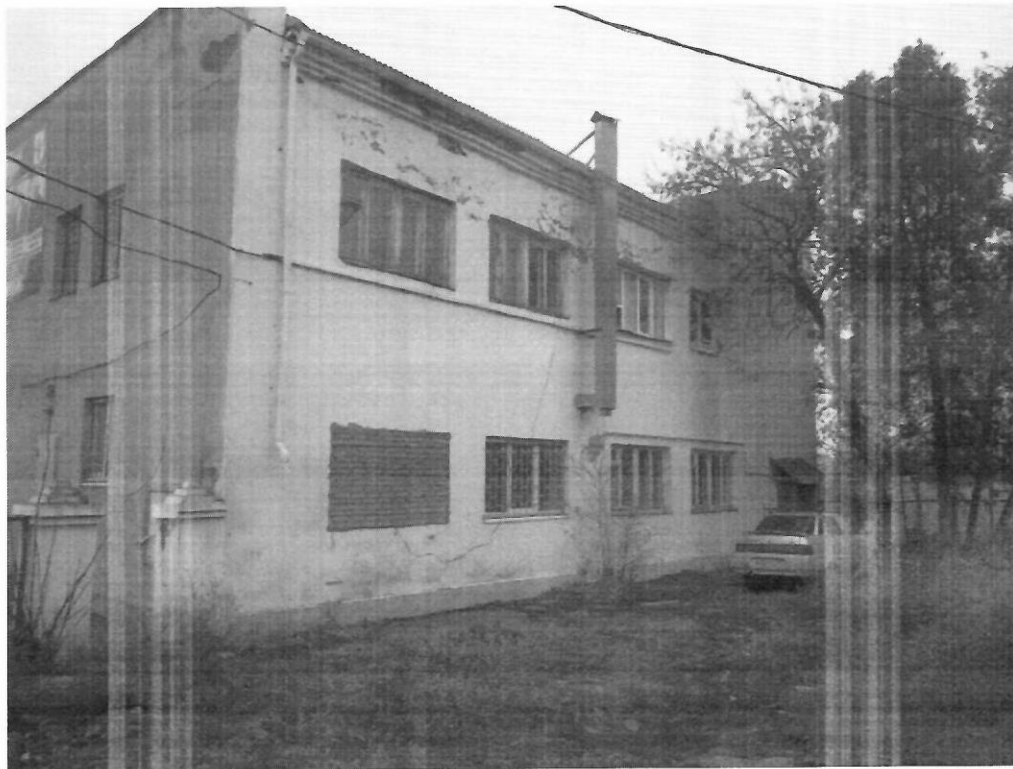
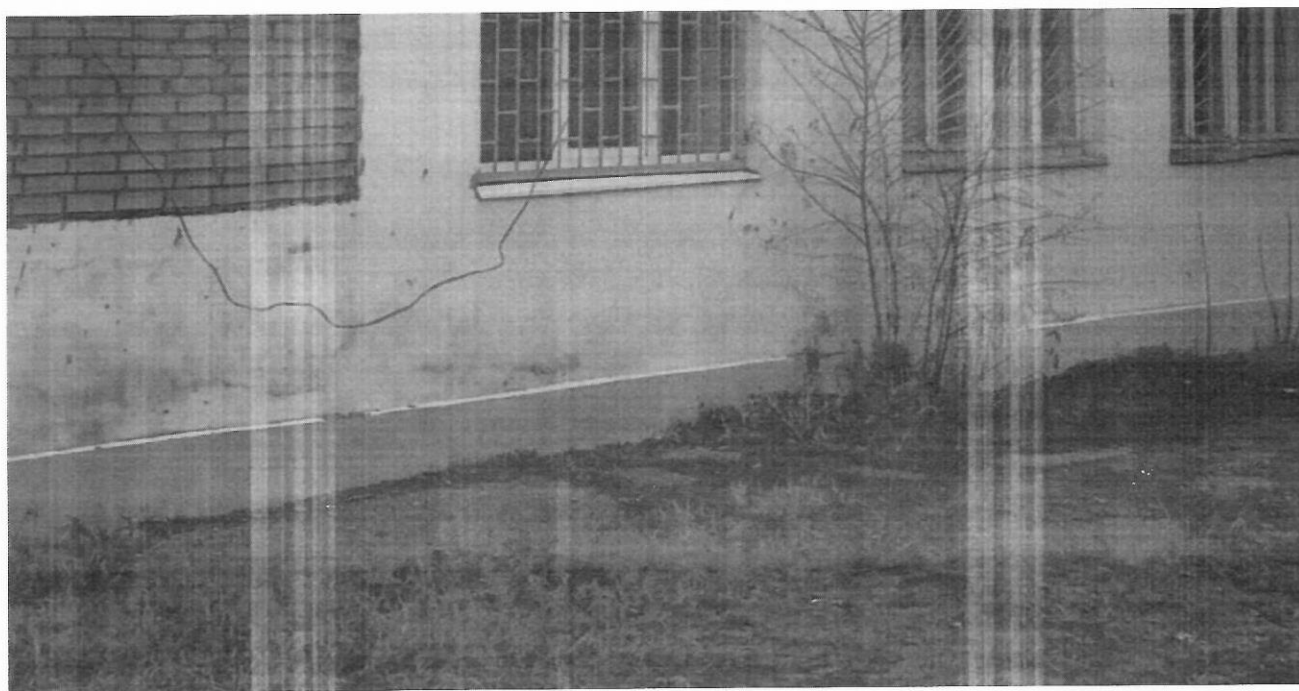
### **3.1.3 Отмостка**

Наличие дефектов: Да

Решение по ремонту: Выполнить ремонтные работы по исправлению локальных дефектов отмостки

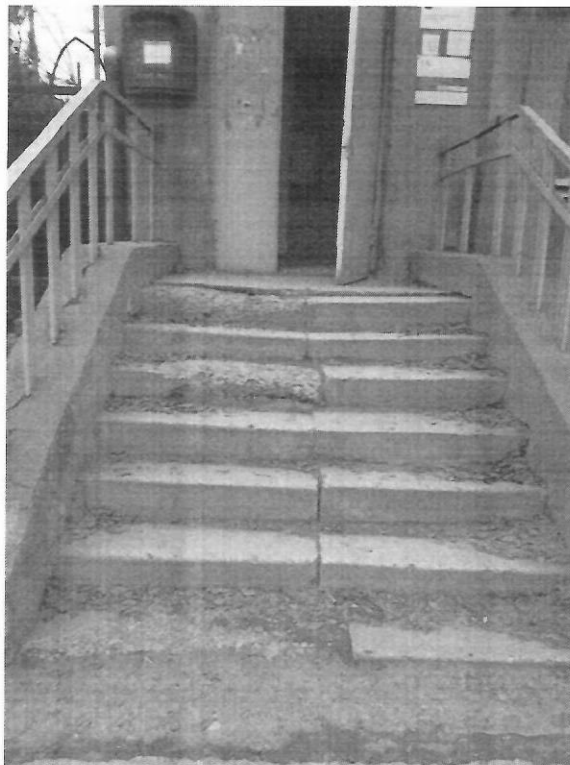
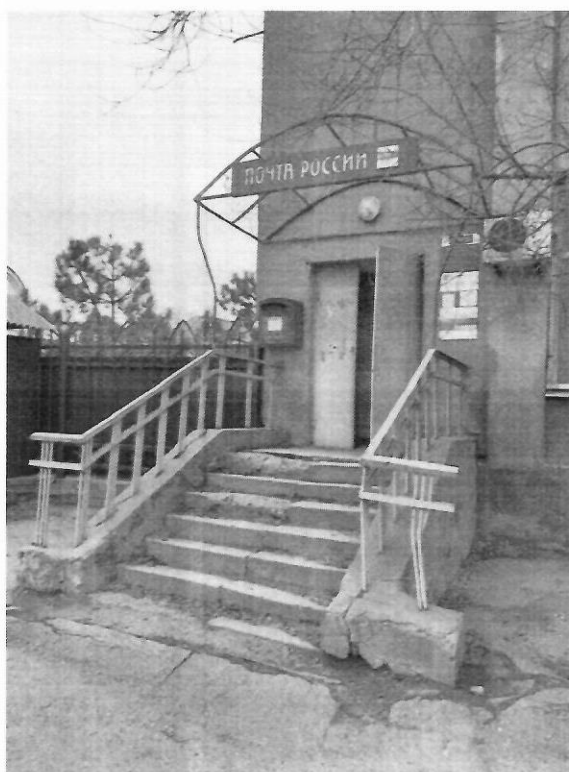
#### Крыльцо

Наличие дефектов: Да

Решение по ремонту: Выполнить работы по замене существующего крыльца

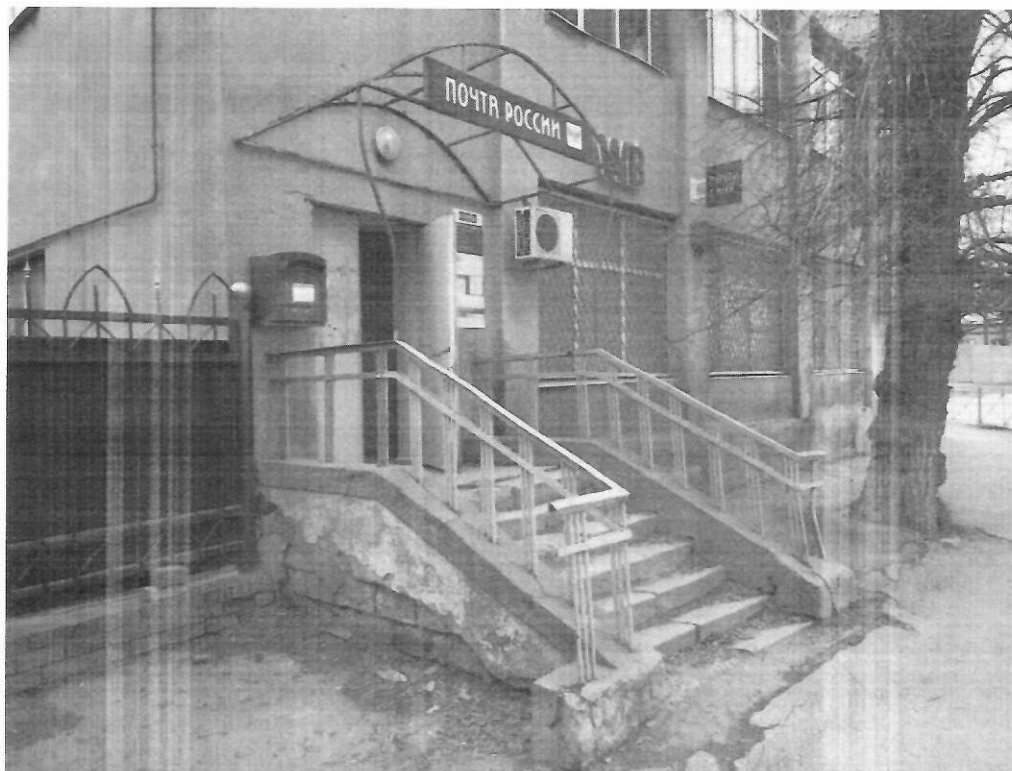
**Козырек крыльца**

Наличие дефектов: Да

Решение по ремонту: Выполнить работы по замене существующего козырька крыльца

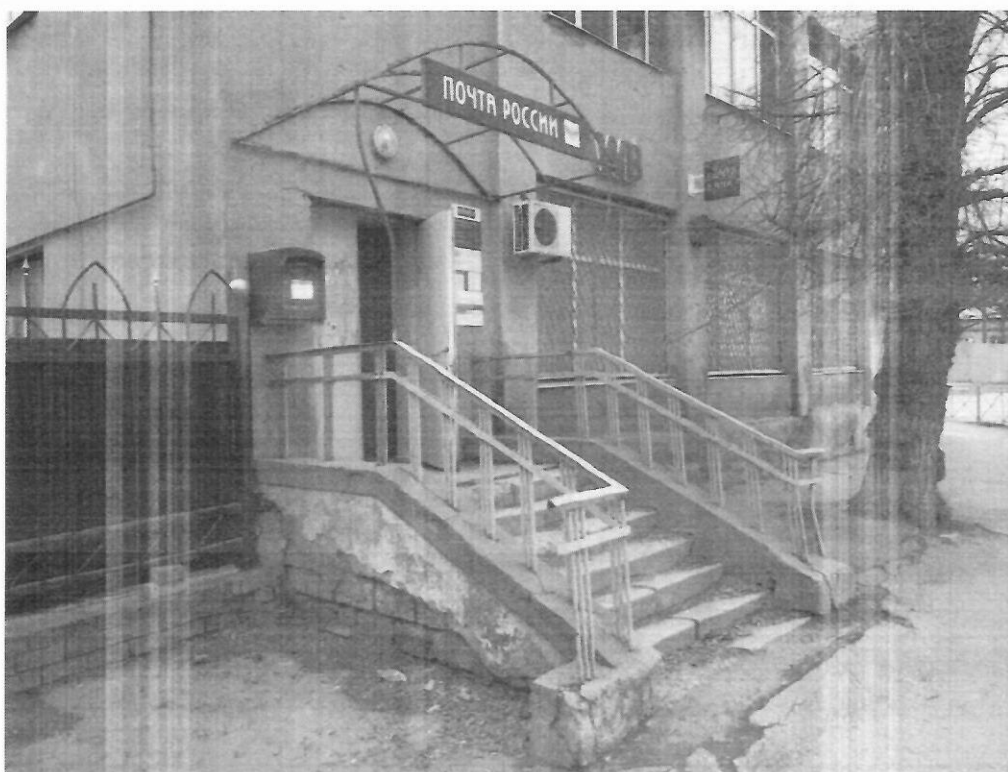
### **Ограждение крыльца**

Наличие дефектов: Да

Решение по ремонту: Выполнить работы по замене существующего ограждения крыльца

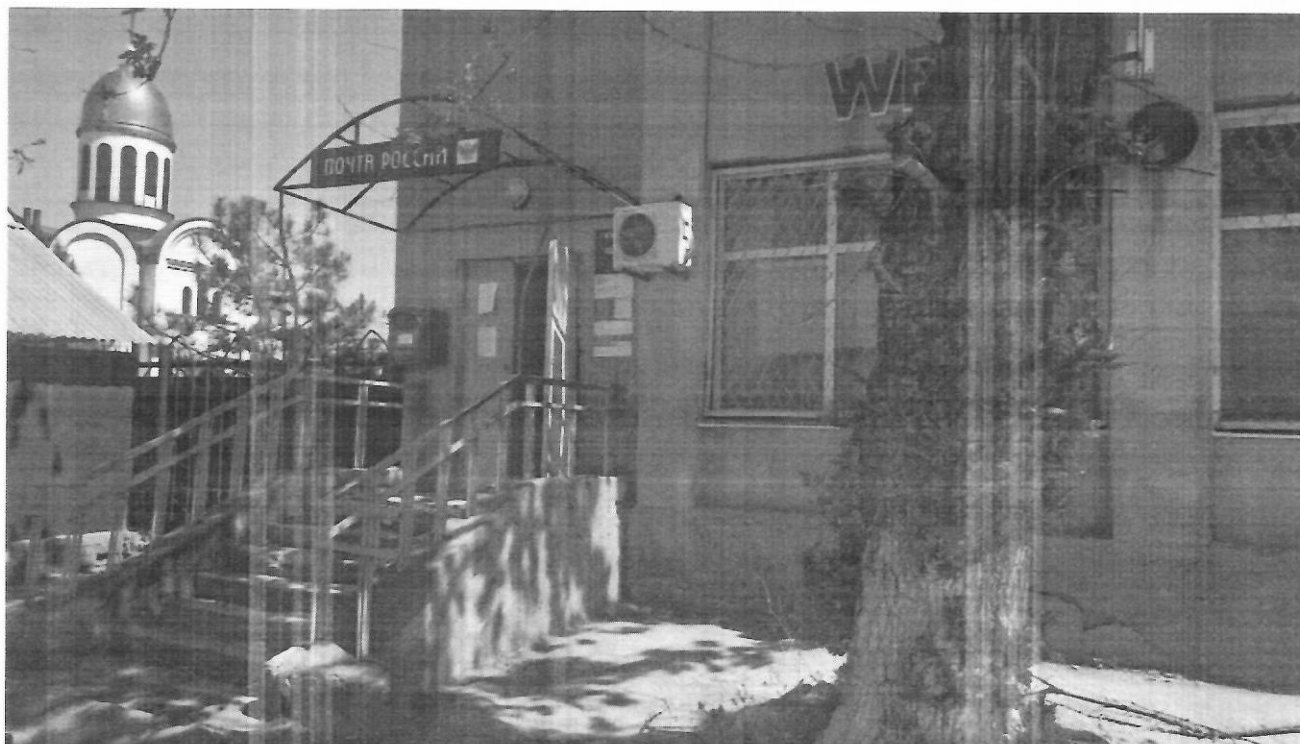
### **3.1.5 Пандус**

Наличие: Нет

Решение по ремонту: Выполнить работы по устройству пандуса (с учетом требований, указанных в ТЗ)

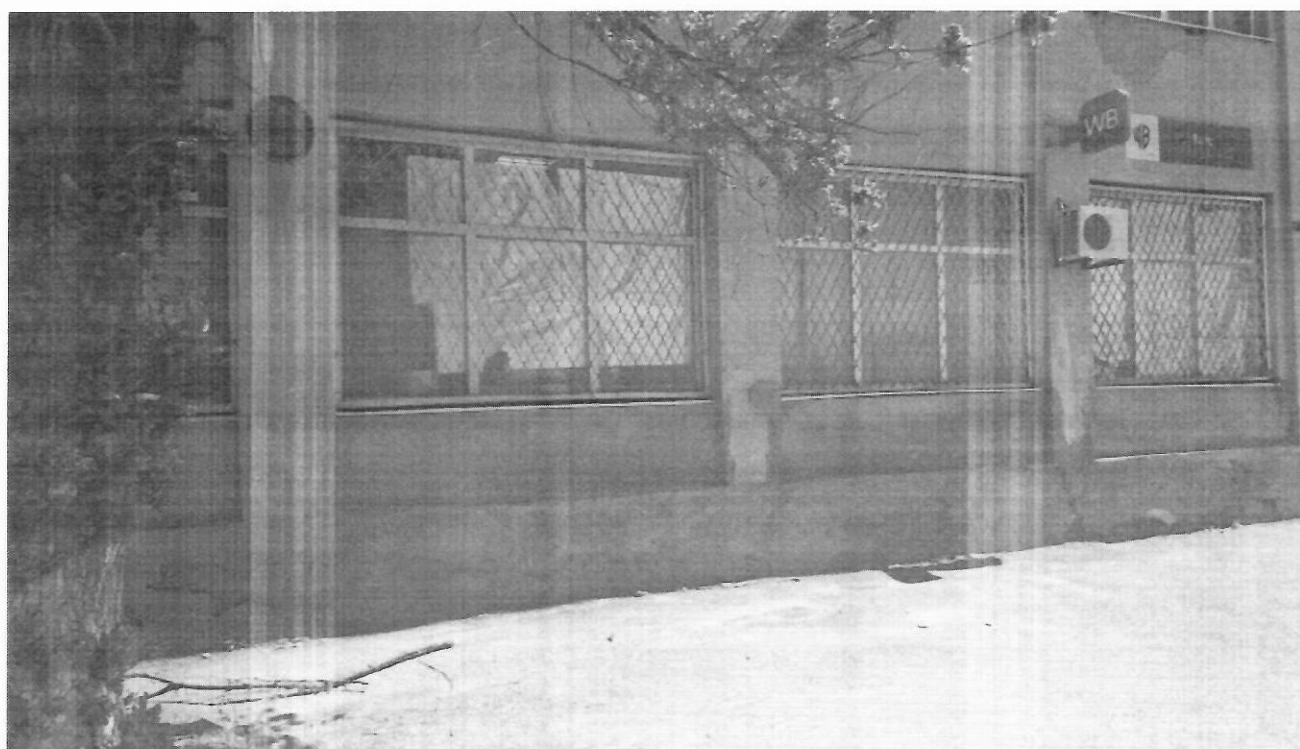
### 3.1.6 Наружные стены в створе размещения ремонтируемых помещений ОПС

Наличие дефектов: Да

Решение по ремонту: Выполнить ремонтные работы по исправлению локальных дефектов наружных стен

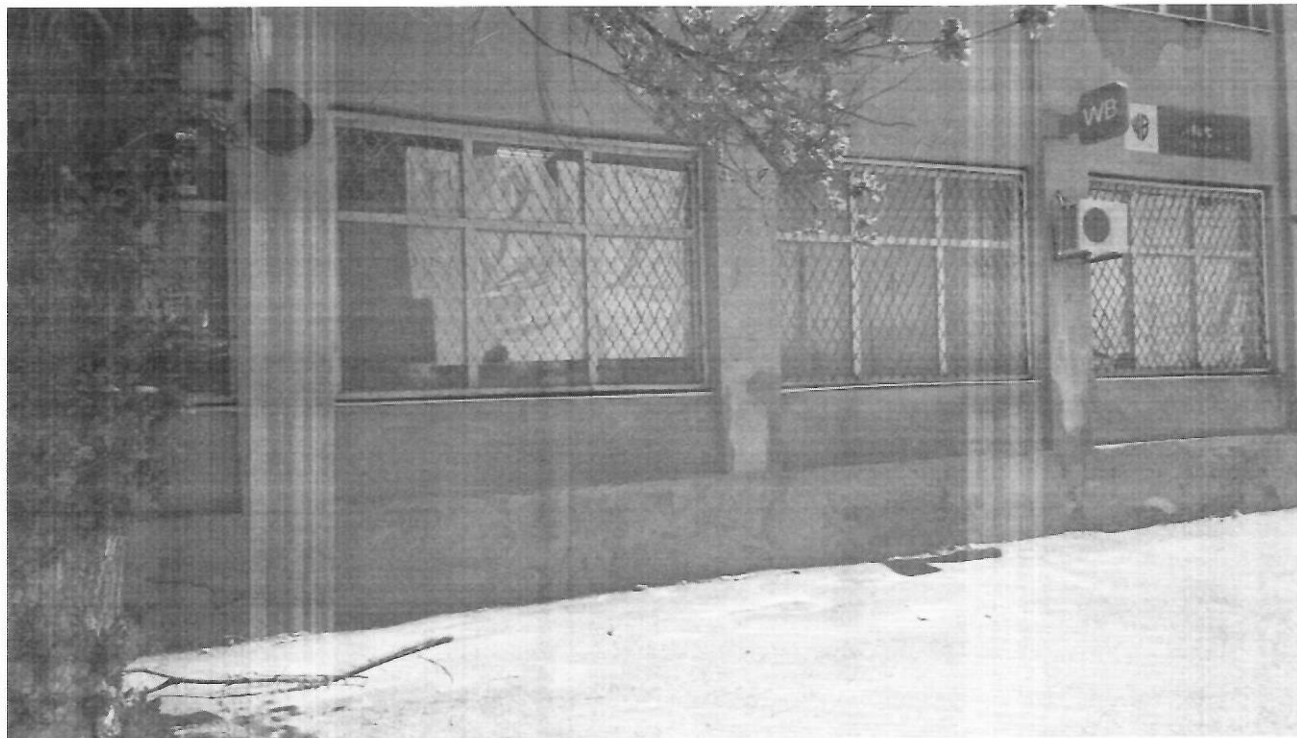
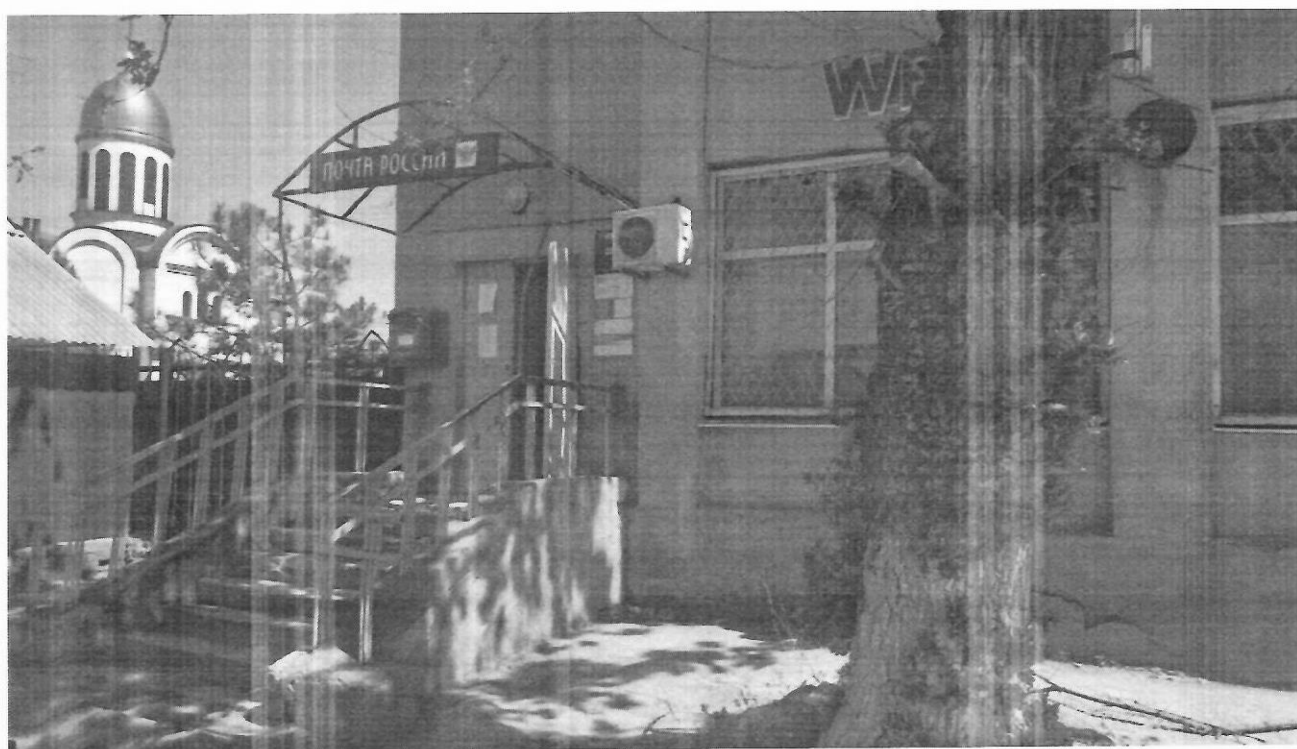
### 3.1.7 Фасад в створе размещения ремонтируемых помещений ОПС

Наличие дефектов: Да

Решение по ремонту: Выполнить работы по расчистке, ремонту локальных дефектов и покраске фасада (в соответствии с требованиями ТЗ)

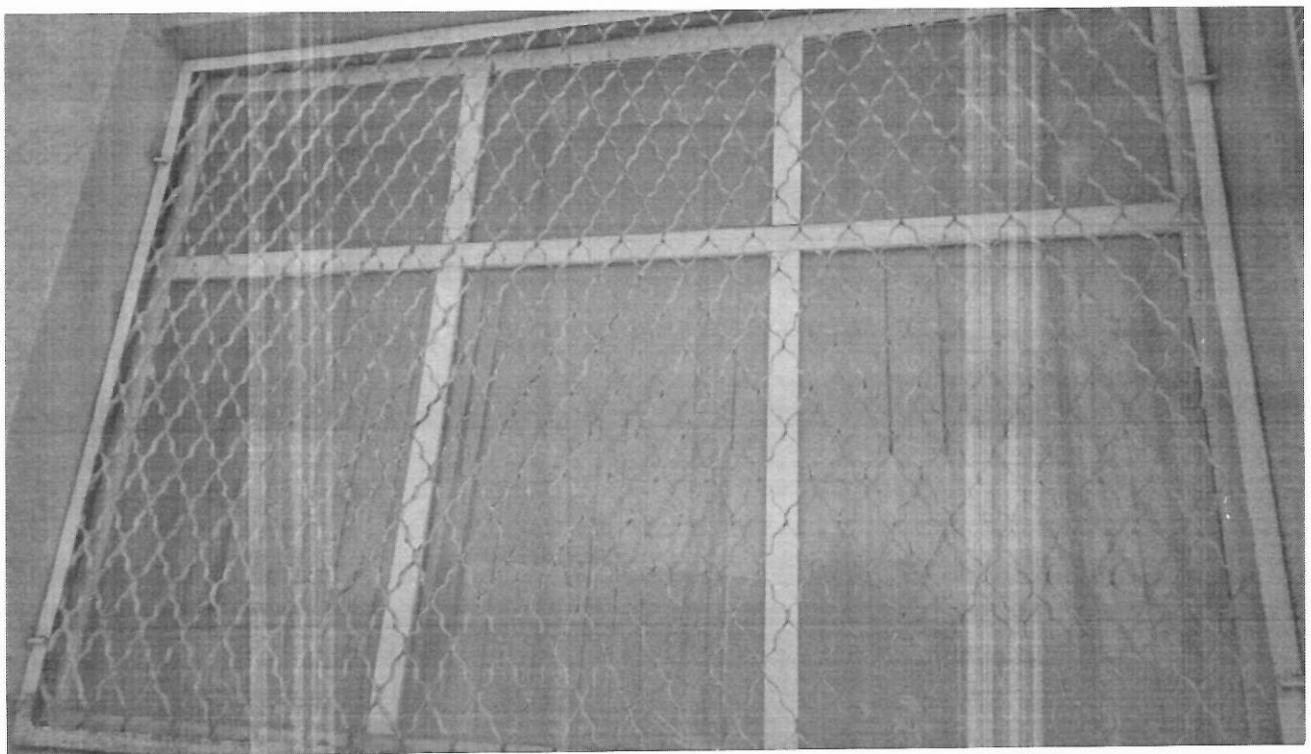
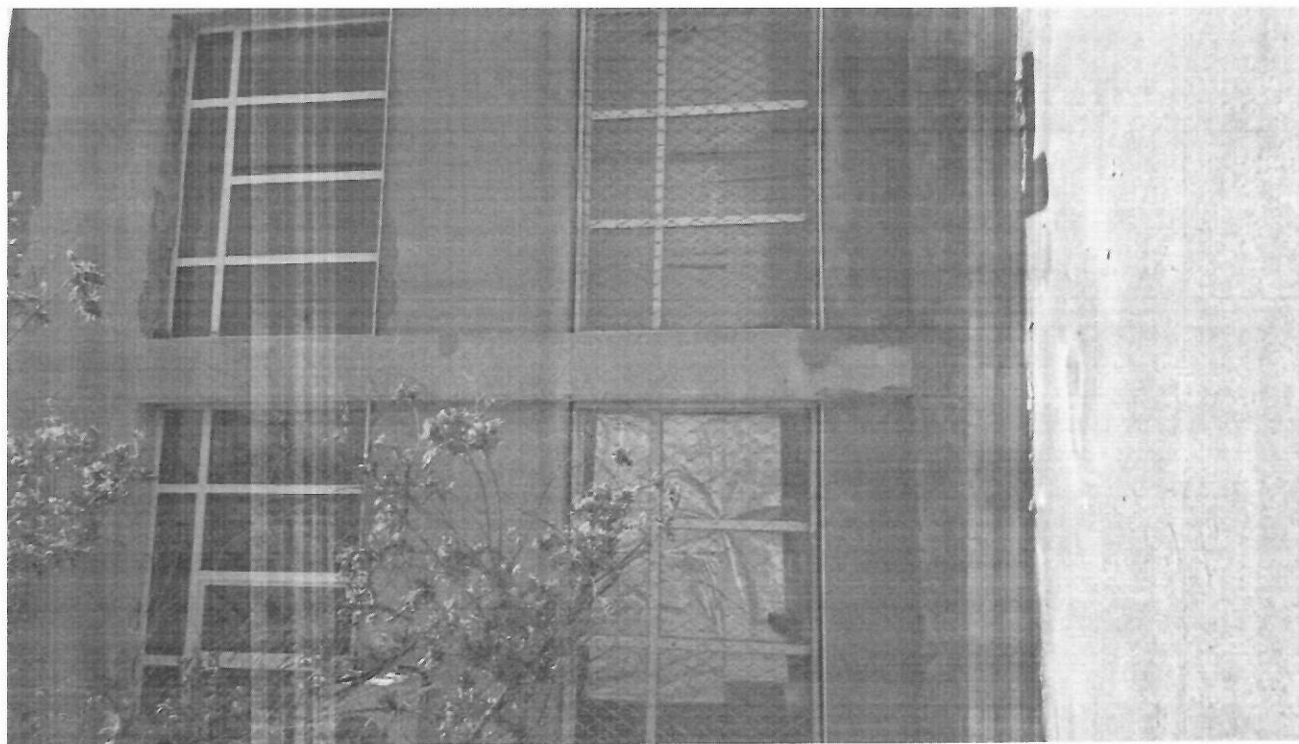
#### Окна

Наличие дефектов: Да

Решение по ремонту: Выполнить ремонтные работы с сохранением существующих окон, включая установку оконных отливов, подоконников, ремонт откосов со стороны помещения и со

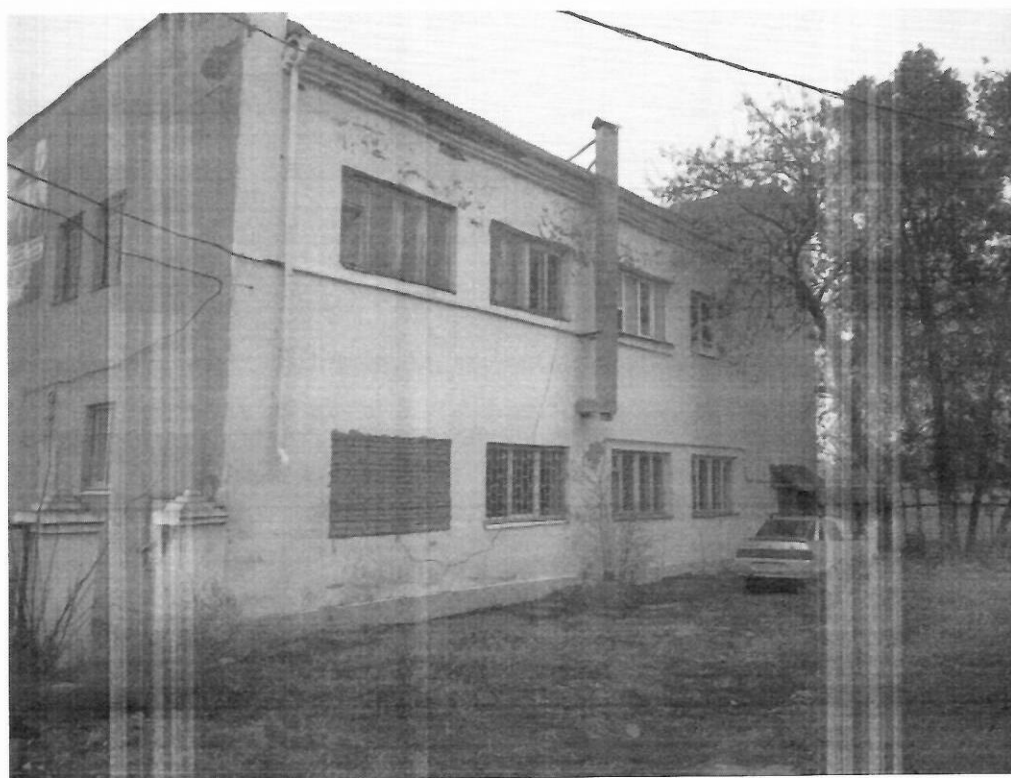
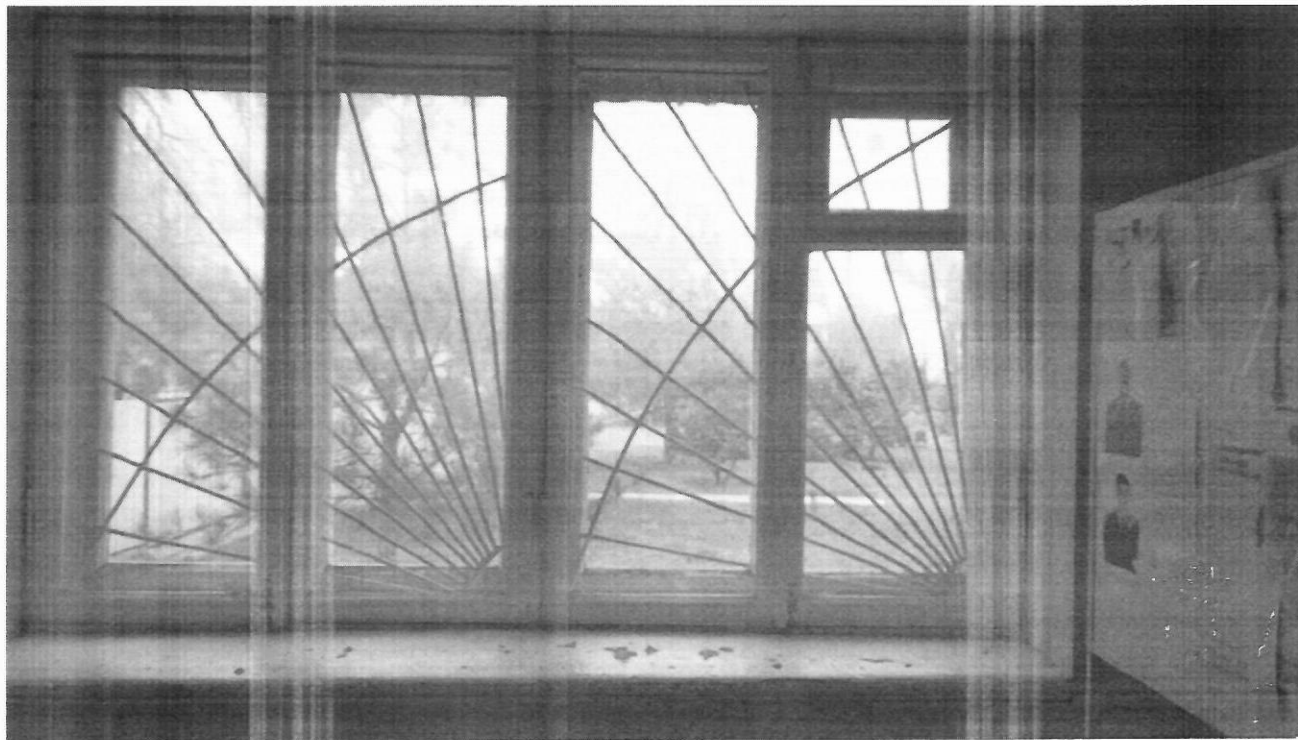
### **Решетки**

Наличие дефектов: Да

Решение по ремонту: Выполнить ремонтные работы по исправлению локальных дефектов решеток

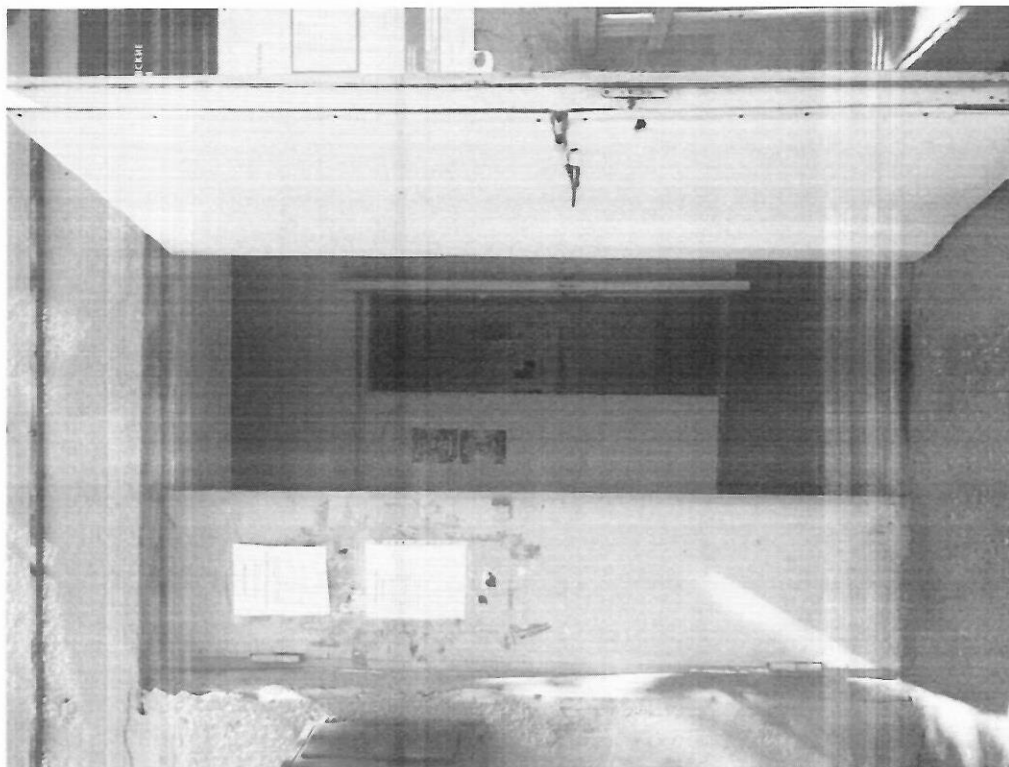
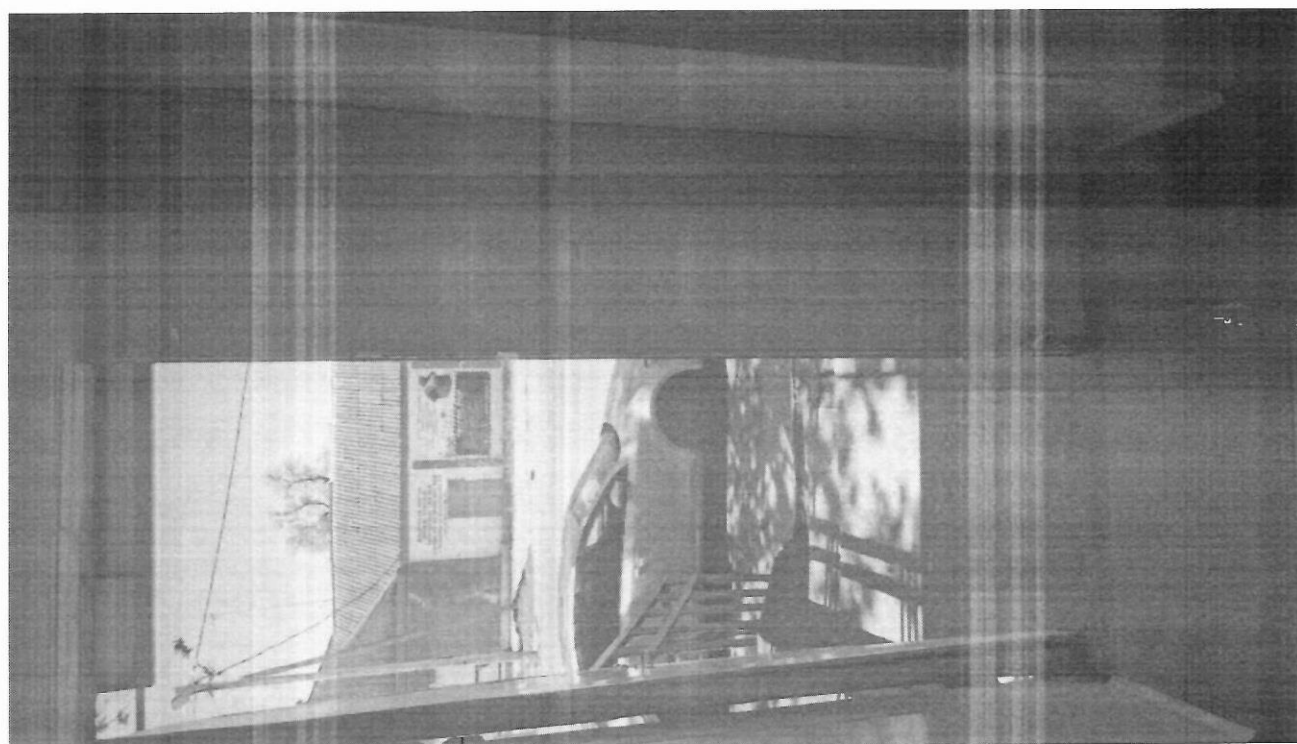
**Дверь центрального входа (в т.ч. тамбурная)**

Наличие дефектов: Да

Решение по ремонту: Выполнить работы по замене существующей двери центрального входа (с учетом требований, указанных в ТЗ)

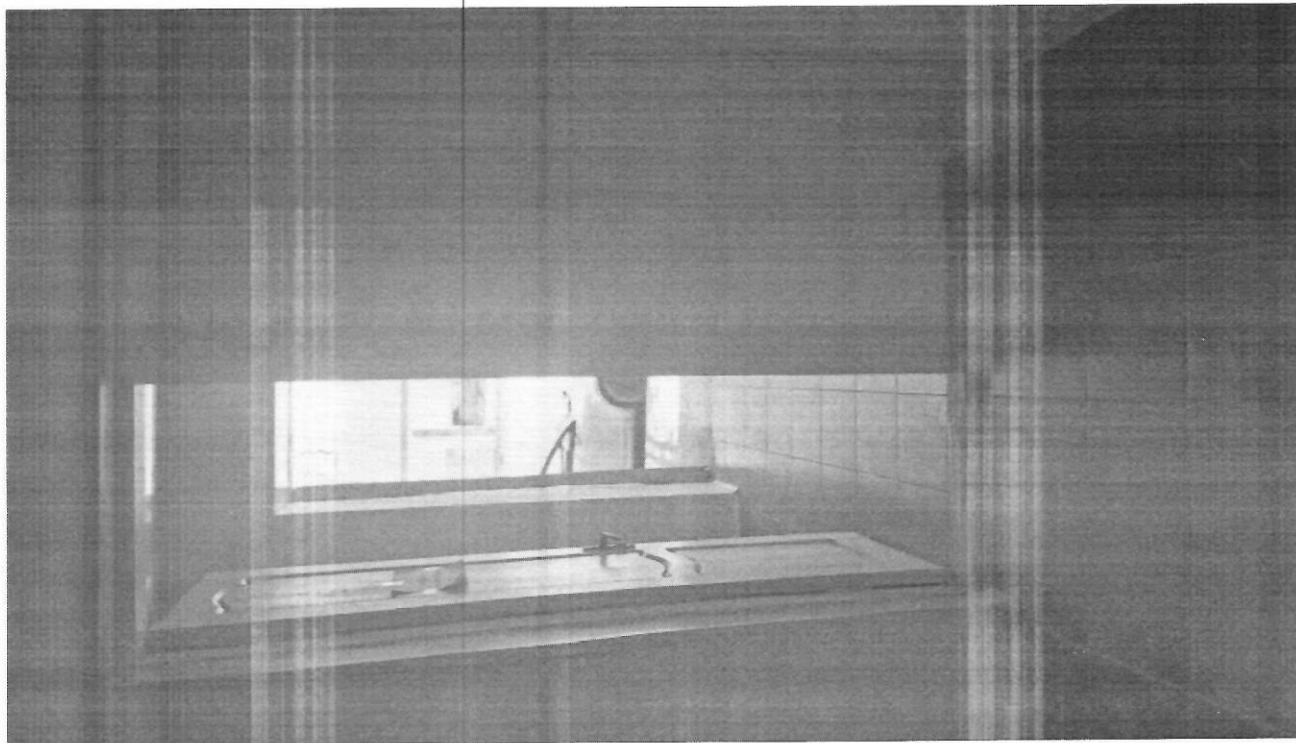
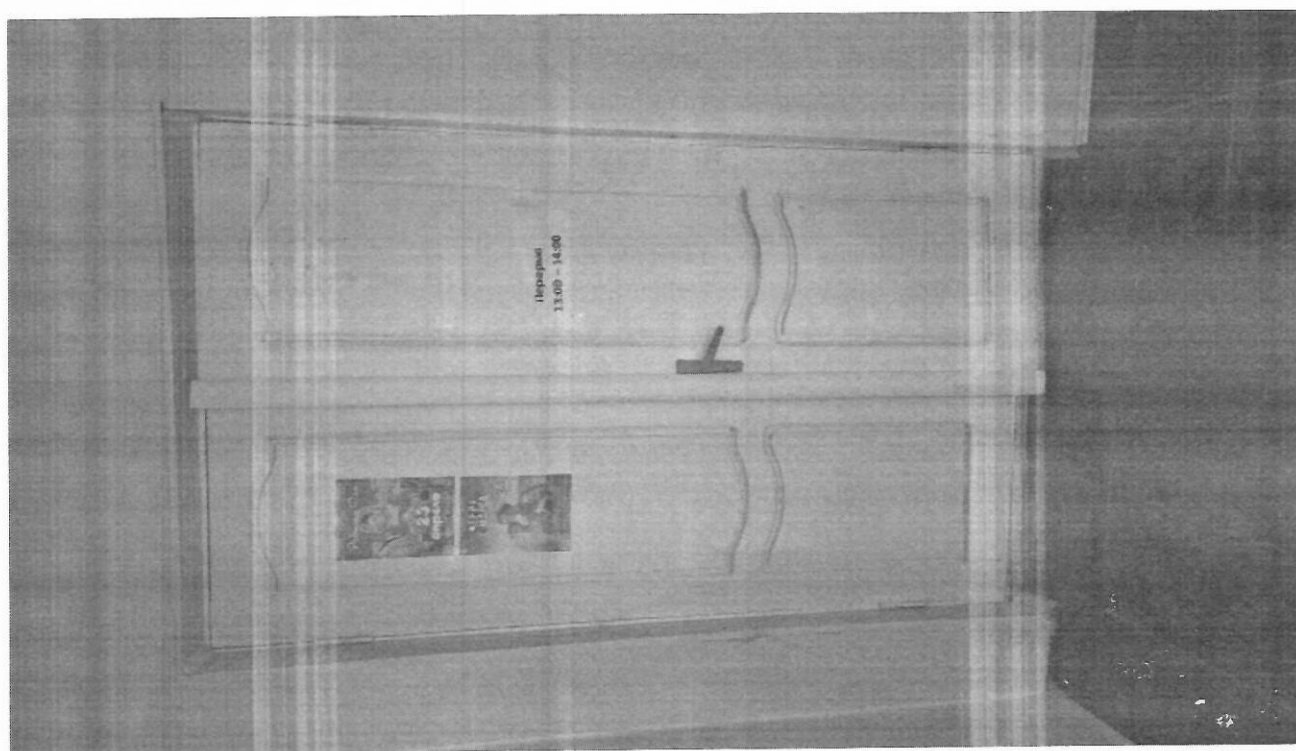
**Наружные двери (кроме двери главного входа)**

Наличие дефектов: Да

Решение по ремонту: Выполнить работы по замене существующих наружных дверей (с учетом требований, указанных в ТЗ)

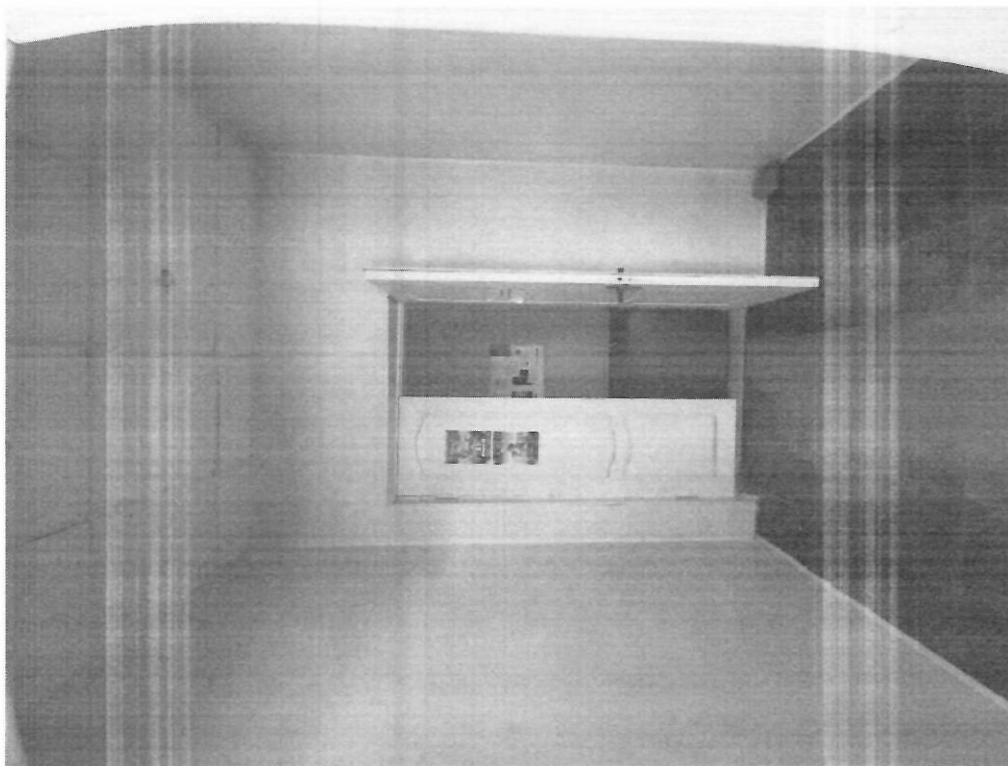
**Тамбуры внутри помещений**

Наличие дефектов: Да

Решение по ремонту: Выполнить ремонтные работы без расширения проемов дверей

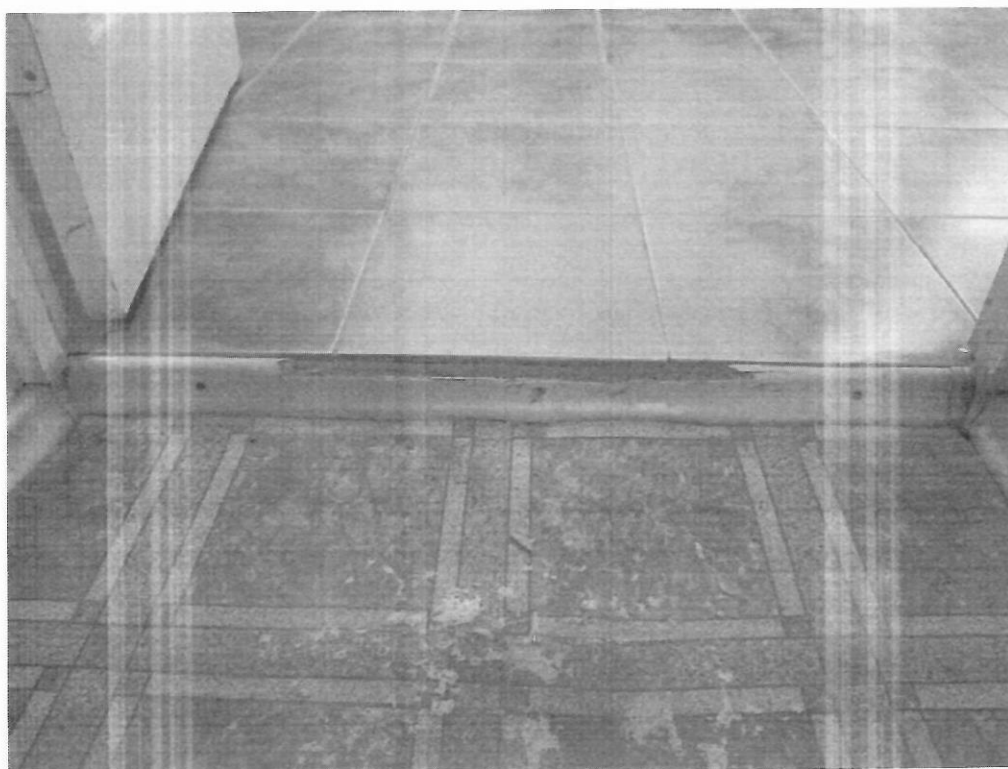
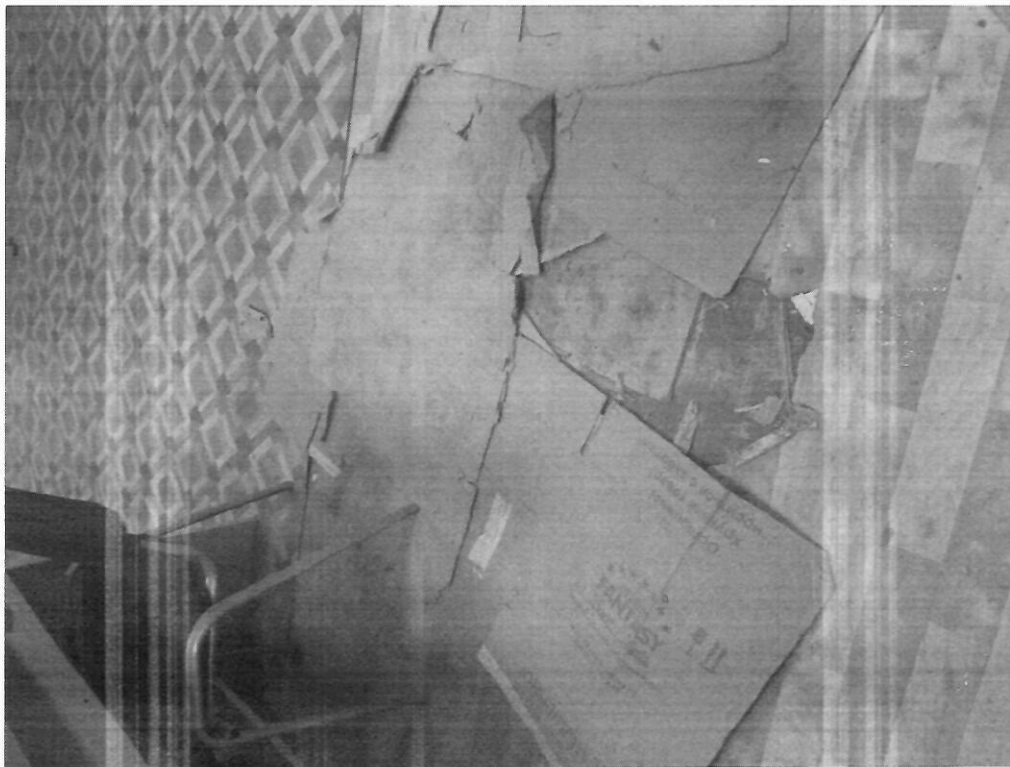
#### Полы (финишное покрытие полов)

Наличие дефектов: Да

Решение по ремонту: Выполнить работы по полной замене существующего финишного покрытия пола (с учетом требований, указанных в ТЗ)

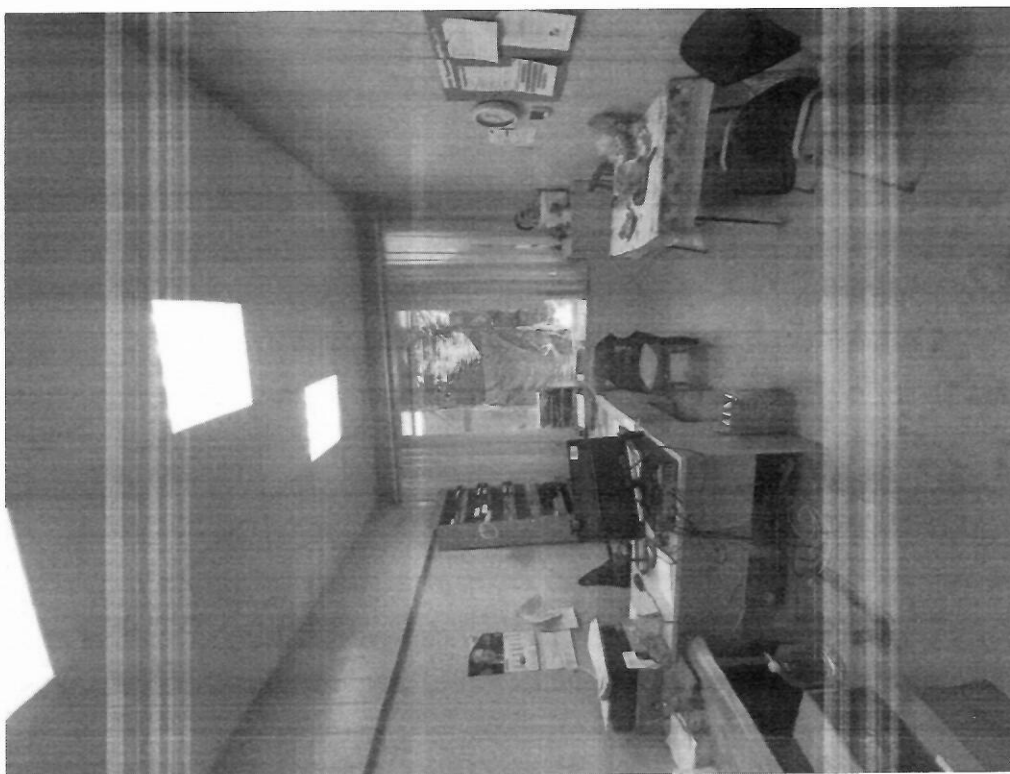
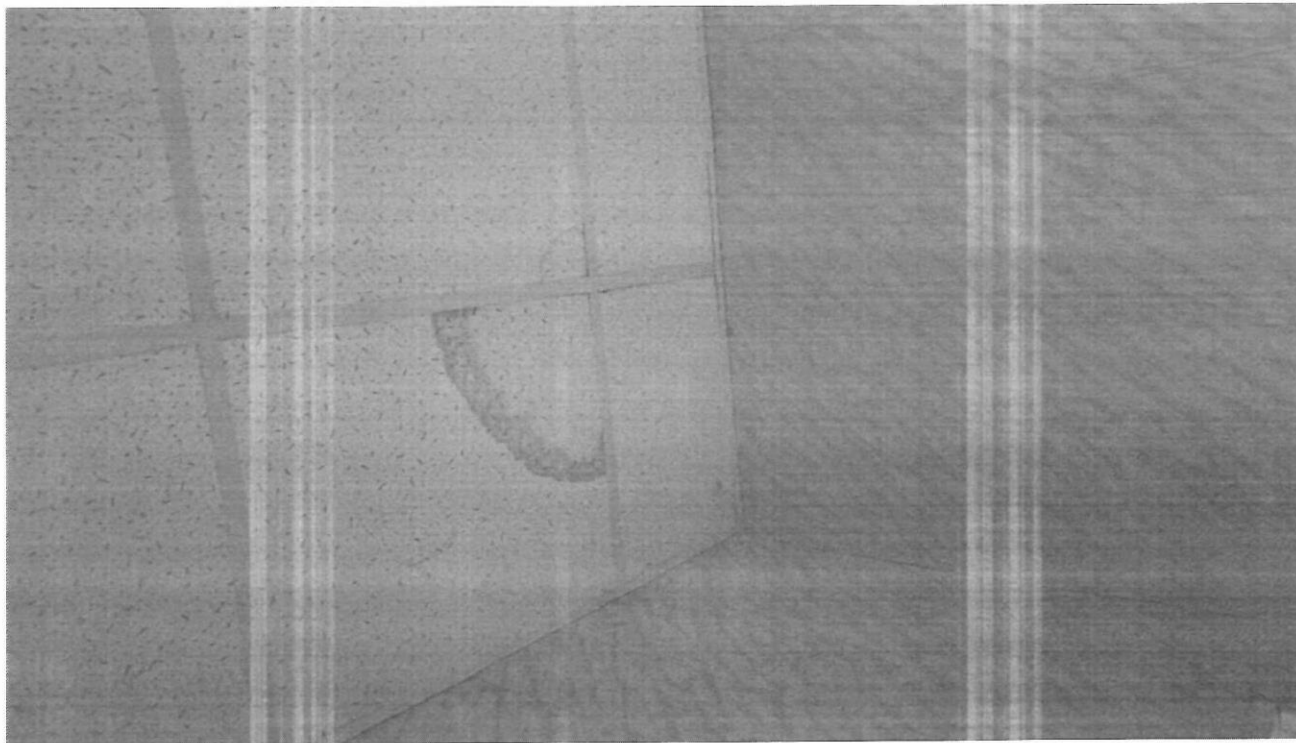
### **Отделка потолков**

Наличие дефектов: Да

Решение по ремонту: Выполнить работы по полной замене существующей финишной отделке потолка (с учетом требований, указанных в ТЗ)

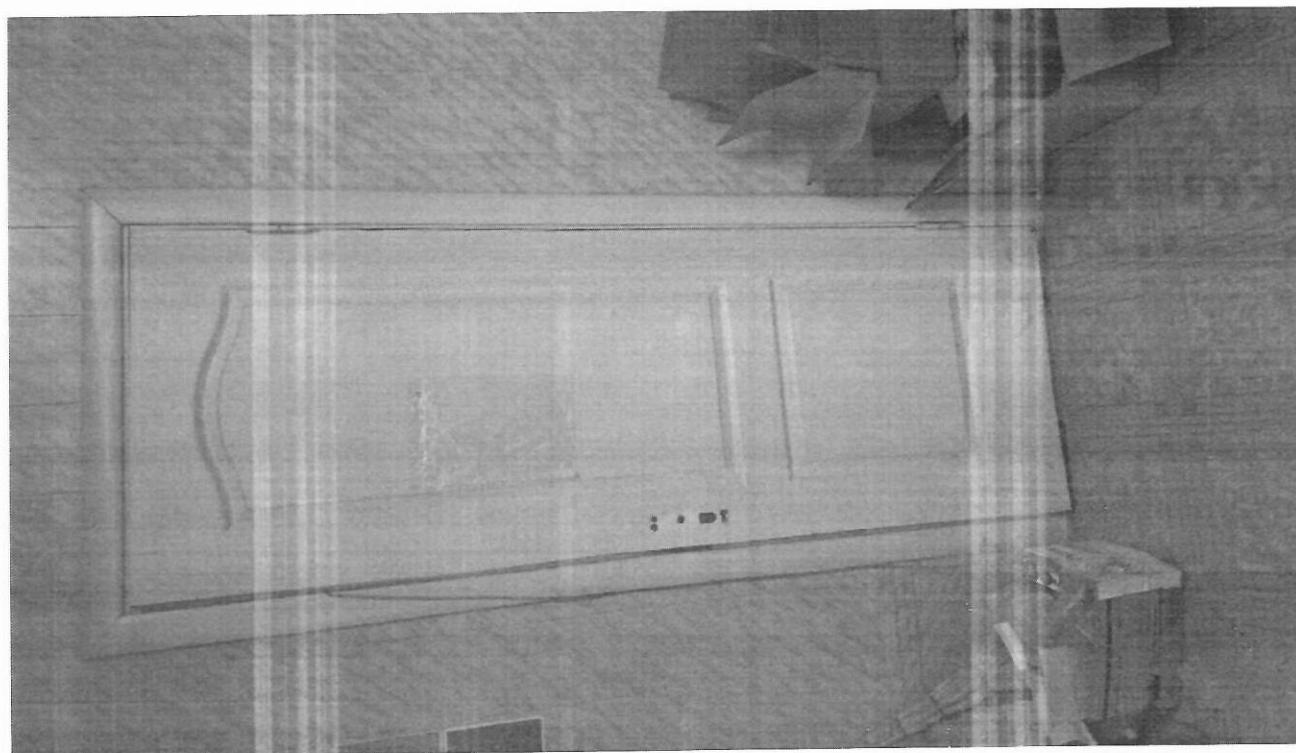
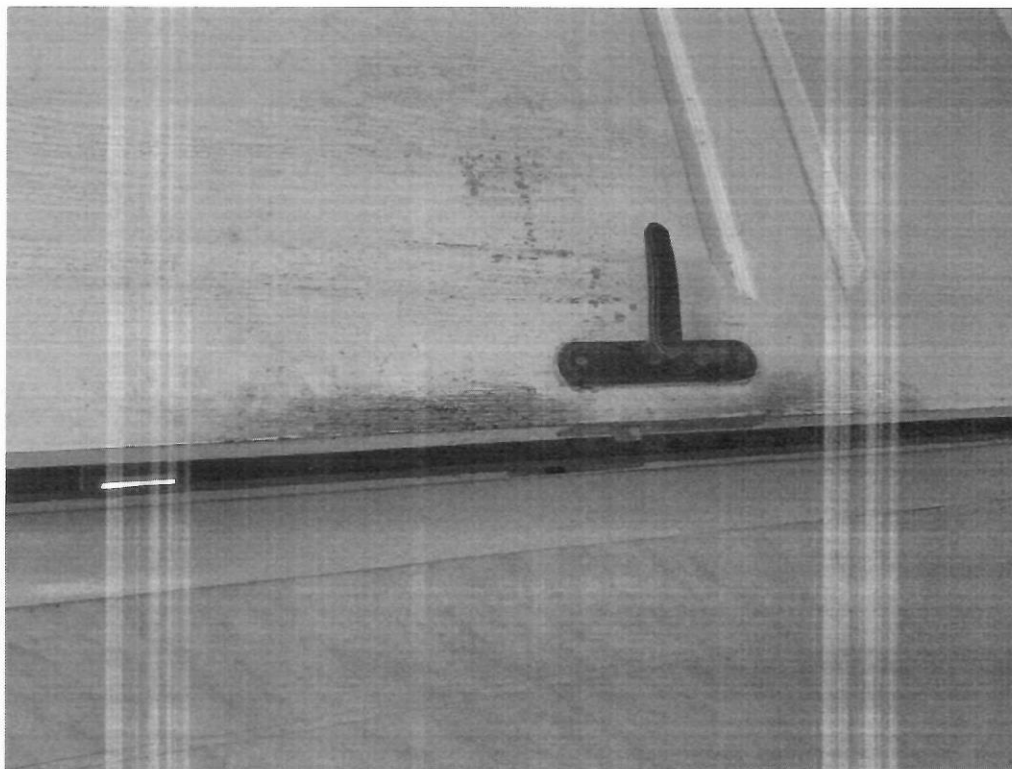
### **Внутренние двери**

Наличие дефектов: Да

Решение по ремонту: Выполнить ремонтные работы с полной заменой внутренних дверей (с учетом требований, указанных в ТЗ)
