**Акт осмотра Объекта**

28 мая 2026 г.

Ставропольский край, р-н Буденновский, с Прасковья, ул Ленина, д 13

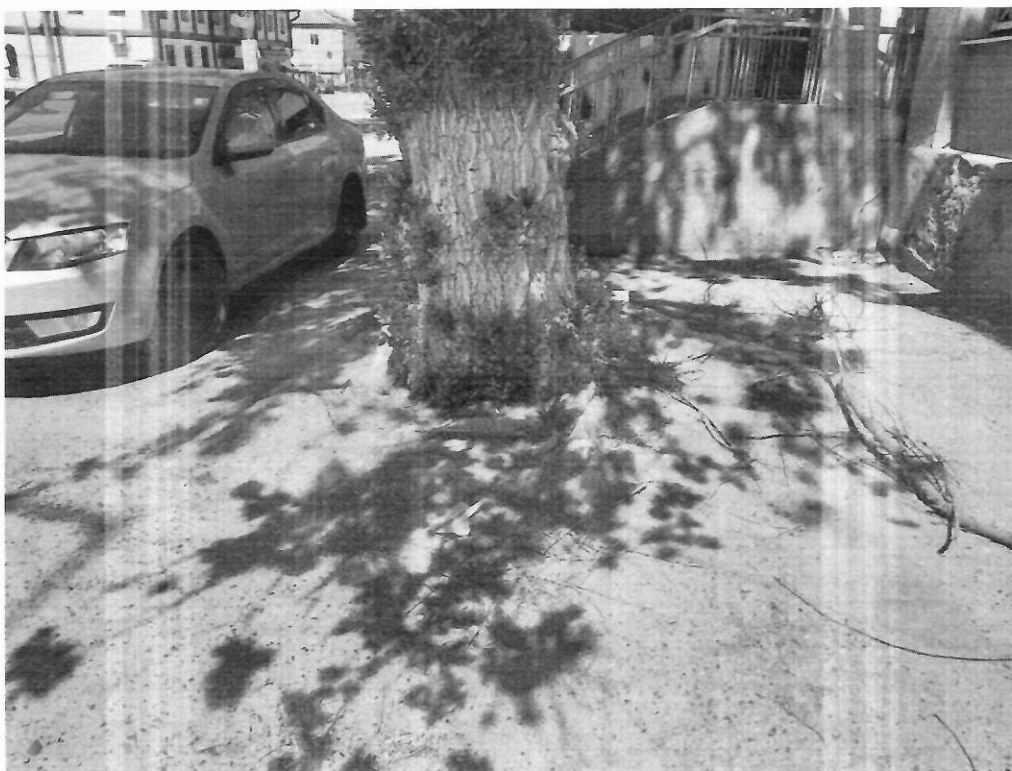
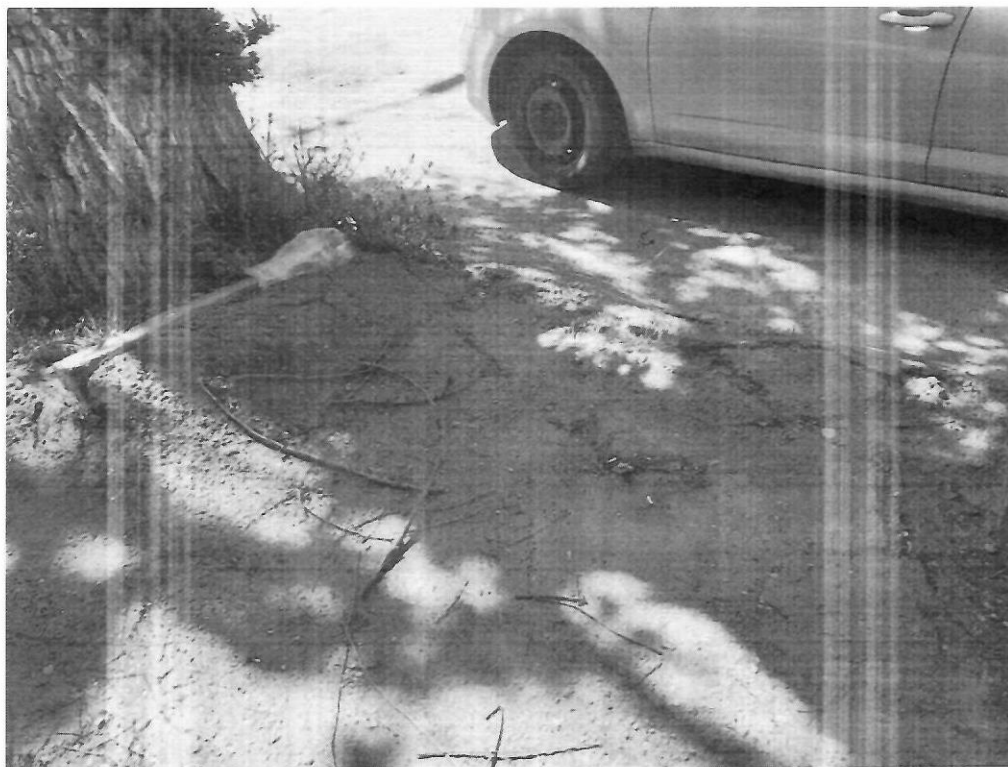
Тротуары, проходы, площадка у входа в ОПС

Наличие дефектов: Да

Решение по ремонту: Выполнить ремонтные работы по исправлению локальных дефектов

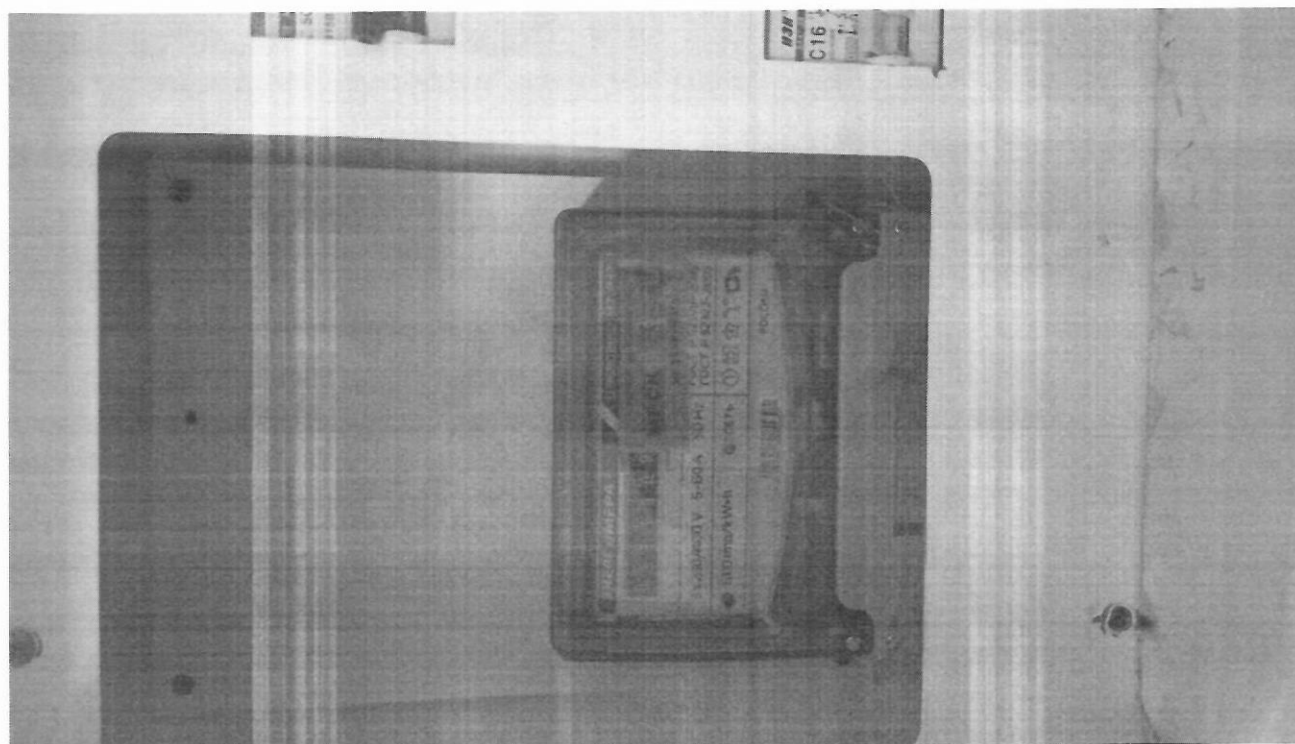
#### 3.2.1 Точка ввода сети электроснабжения

Выделенная мощность по электроэнергии, кВт: 5

Решение по ремонту: Требуется выделение дополнительной мощности

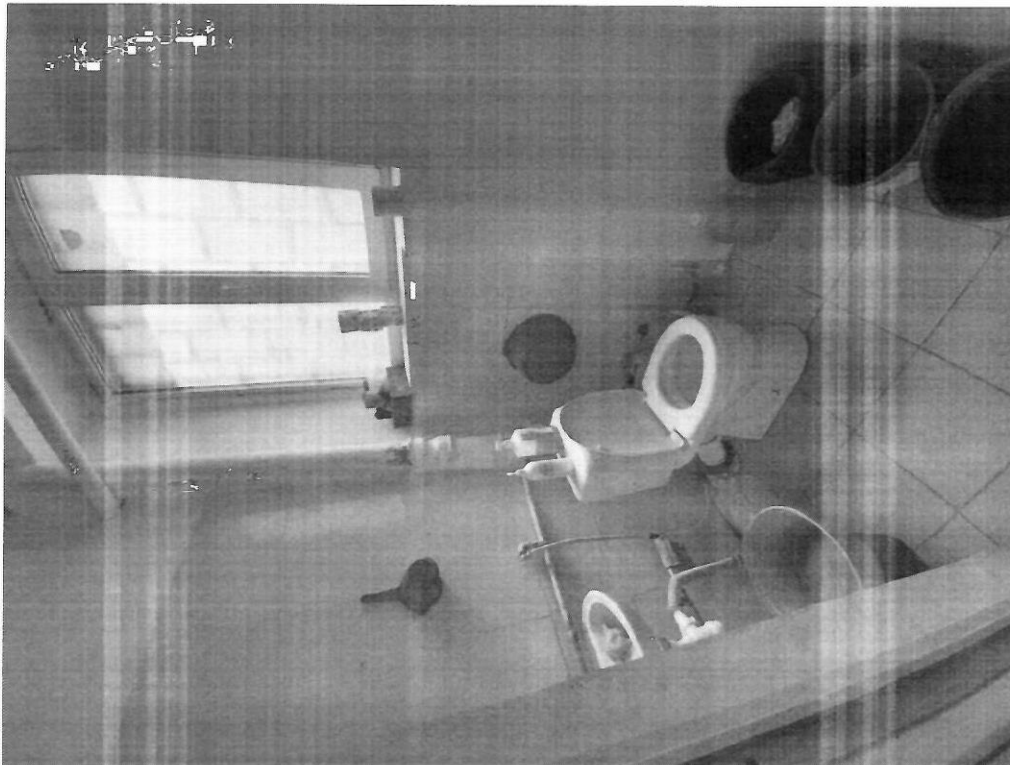
ХВС

Наличие: Нет

Возможность подключения к центральным сетям: Нет

Решение по ремонту: Требуется устройство скважины  
Фотографии:

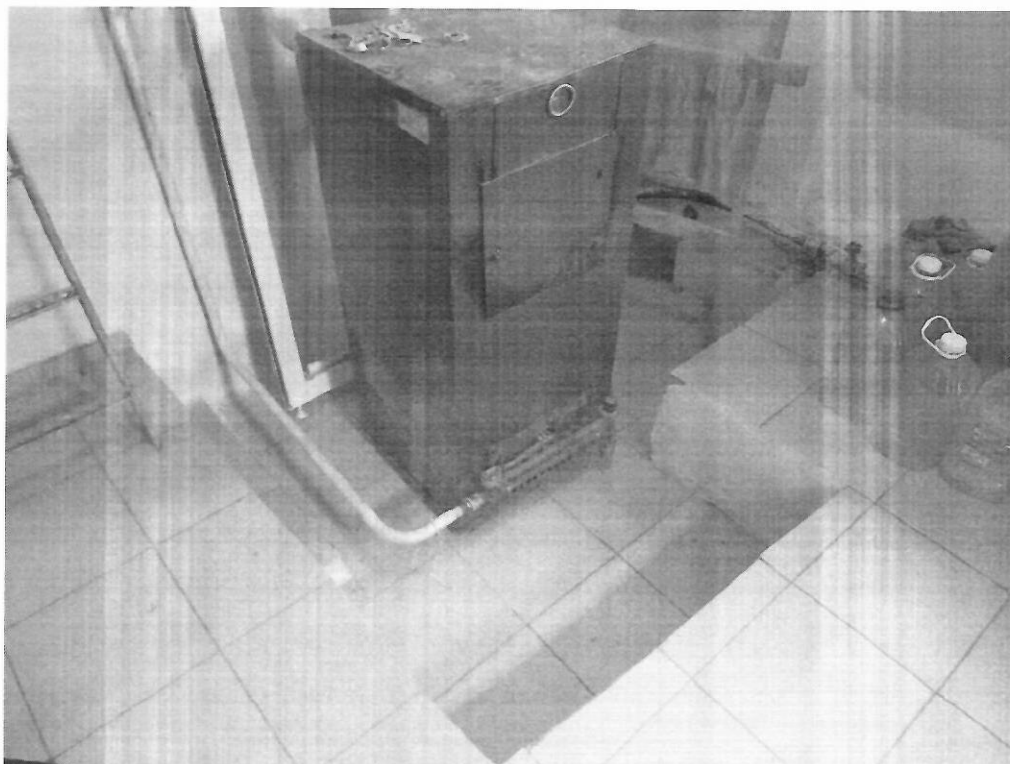
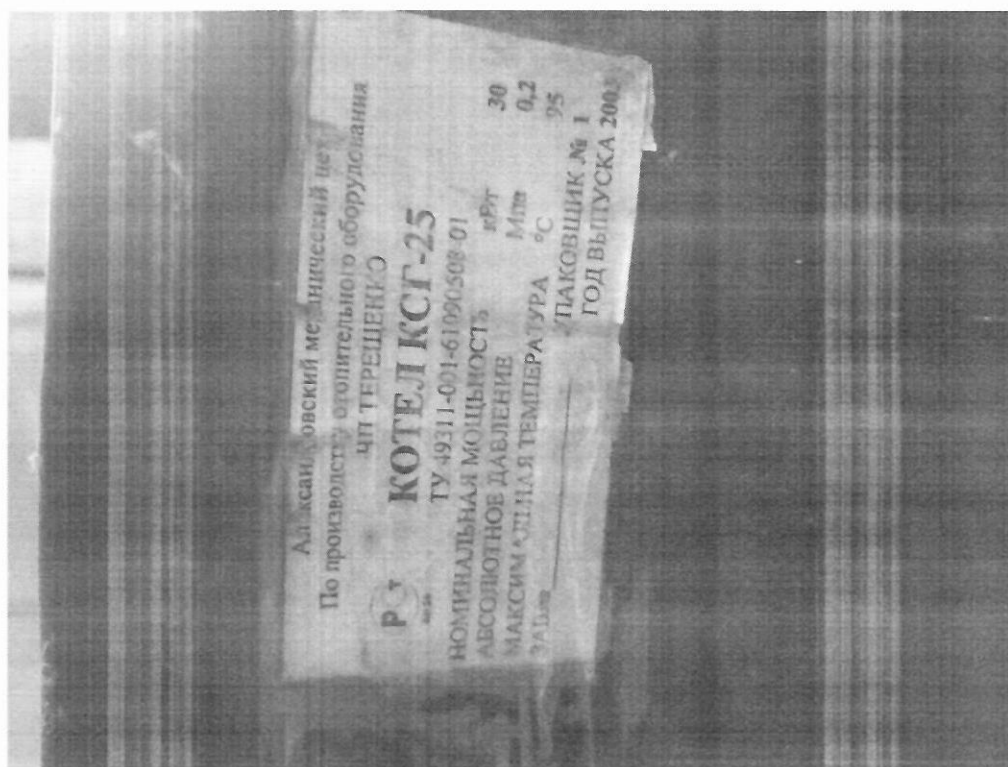
**Котел отопления**

Наличие дефектов: Да

Решение по ремонту: Выполнить ремонтные работы с полной заменой котла отопления (с учетом требований, указанных в ТЗ)

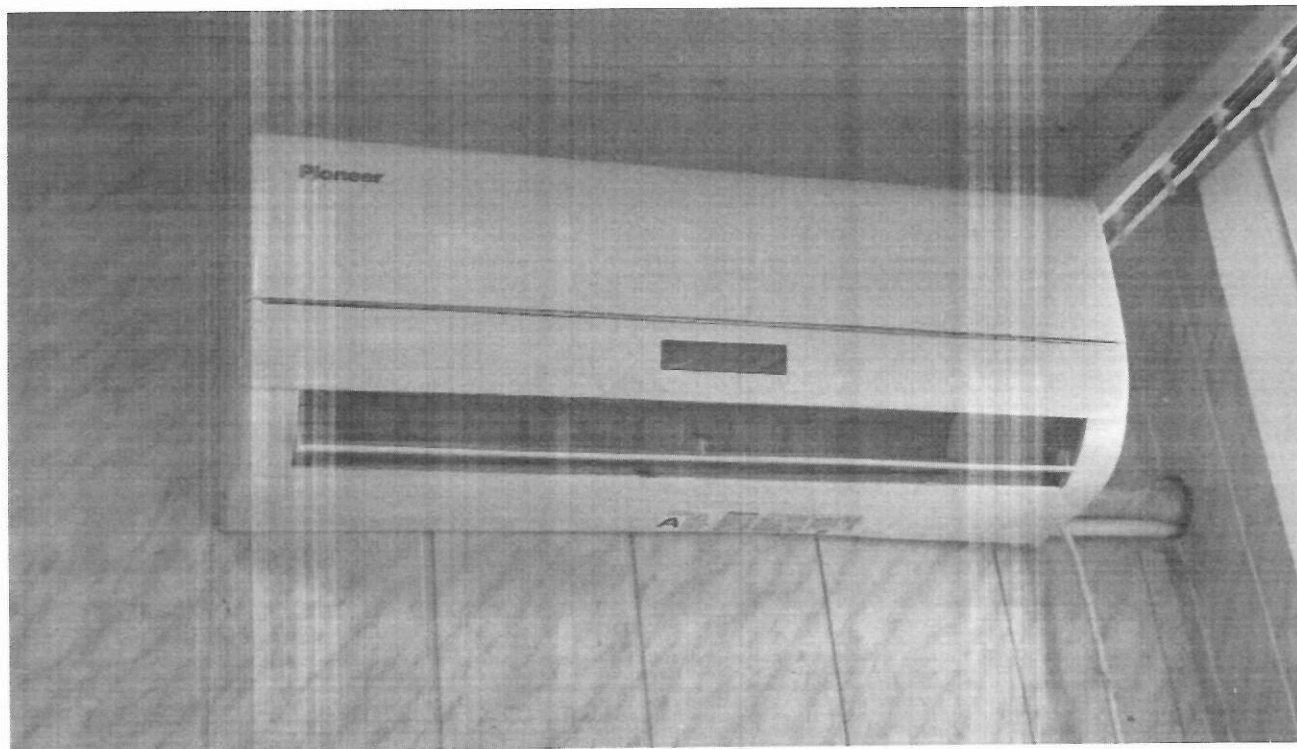
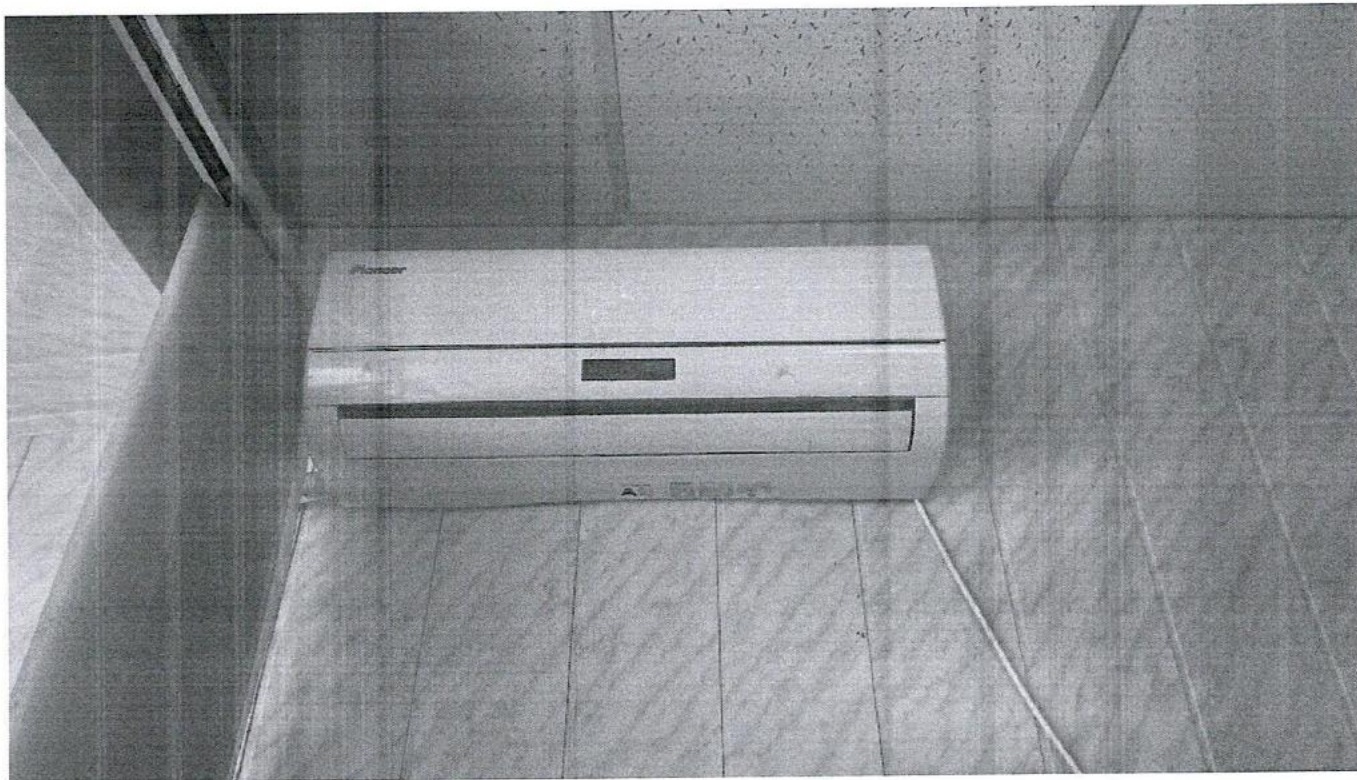
### **3.2.5 Кондиционирование**

Наличие дефектов: Полностью или частично неисправно

Решение по ремонту: Выполнить ремонтные работы с полной заменой (установкой новых) приборов кондиционирования (с учетом требований, указанных в ТЗ)

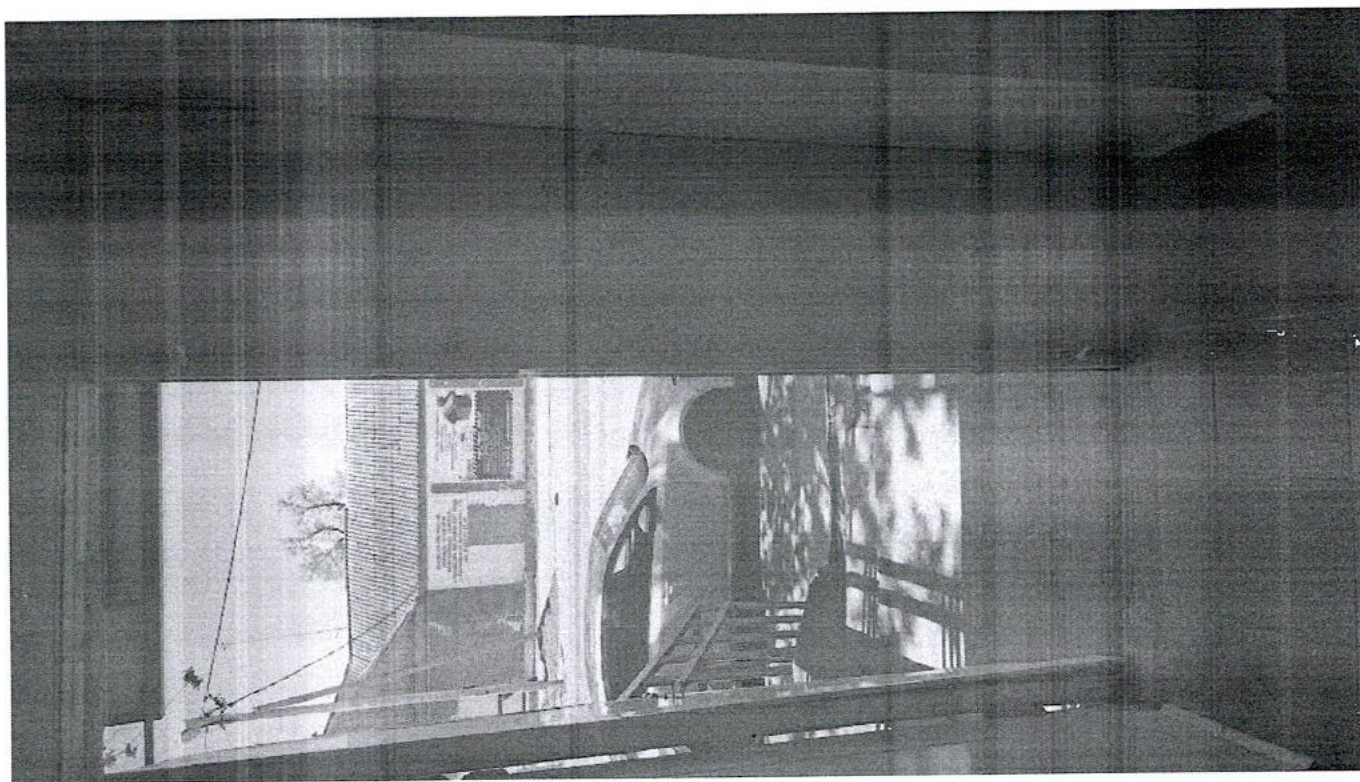
### 3.2.6 Тепловые завесы

Наличие в ремонтируемых помещениях: Нет

Решение по ремонту: Выполнить ремонтные работы с полной заменой (установкой новых) тепловых завес (с учетом требований, указанных в ТЗ)
