**Акт осмотра Объекта**

29 мая 2026 г.

Ставропольский край, Арзгирский район, село Арзгир, улица Пети Базалеева, 35

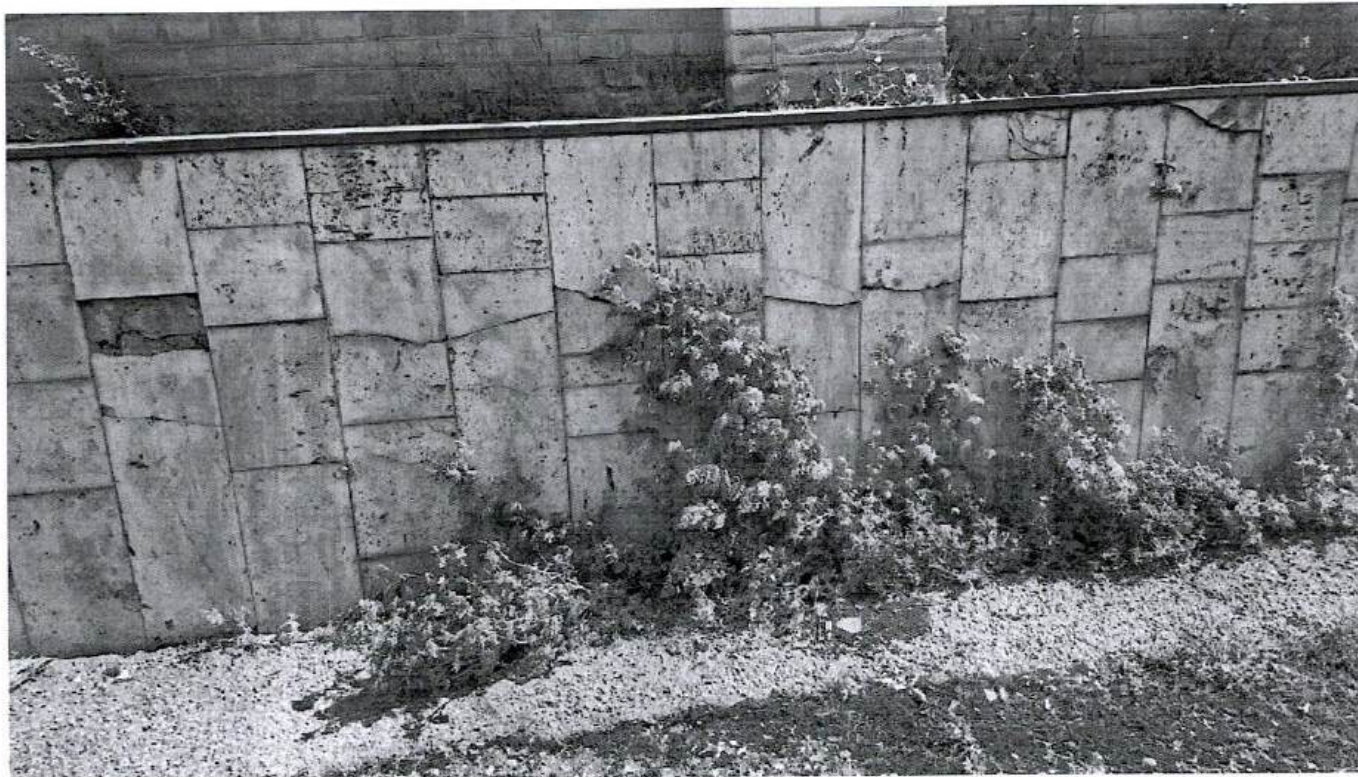
### 3.1.2 Цоколь

Наличие дефектов: Да

Решение по ремонту: Выполнить ремонтные работы по исправлению дефектов цоколя, в том числе работы, которые позволят в дальнейшем исключить замокание цоколя

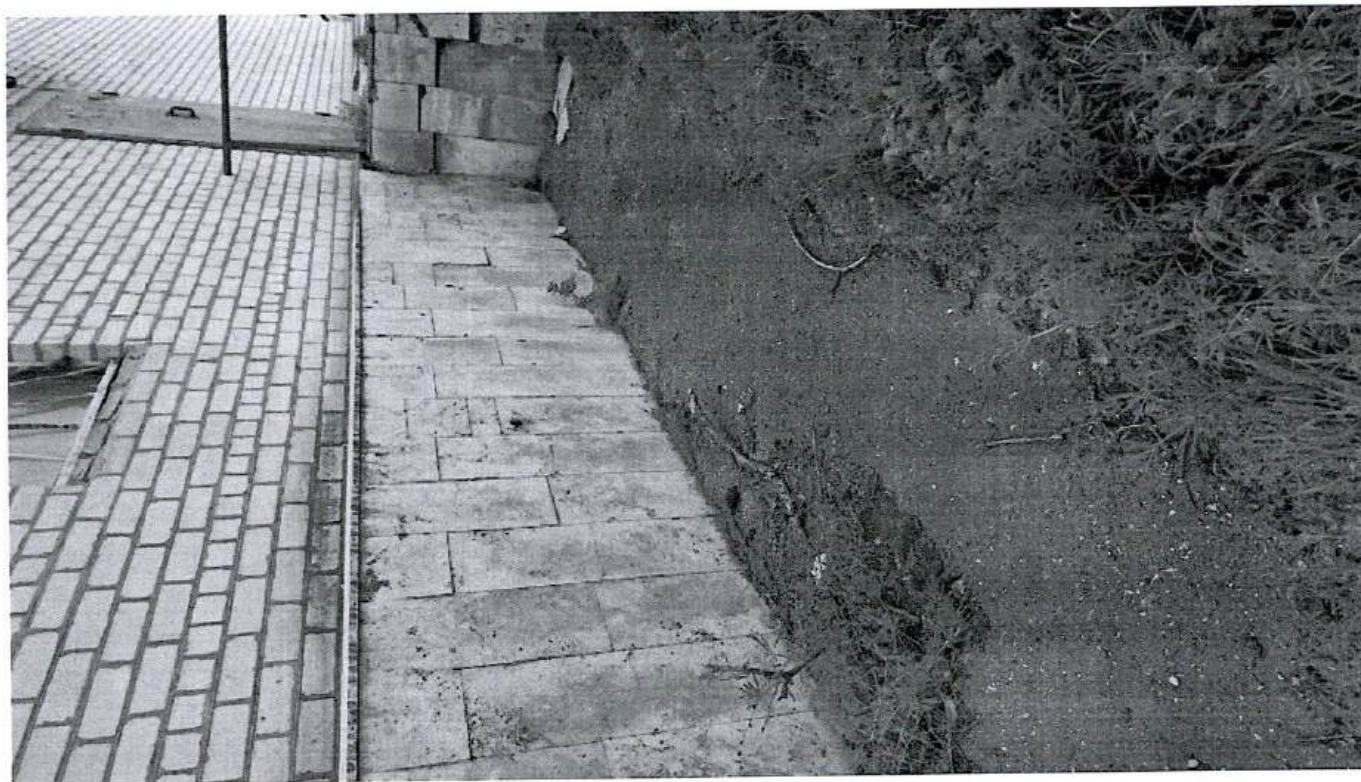
### 3.1.3 Отмостка

Наличие дефектов: Да

Решение по ремонту: Выполнить ремонтные работы по исправлению локальных дефектов отмостки

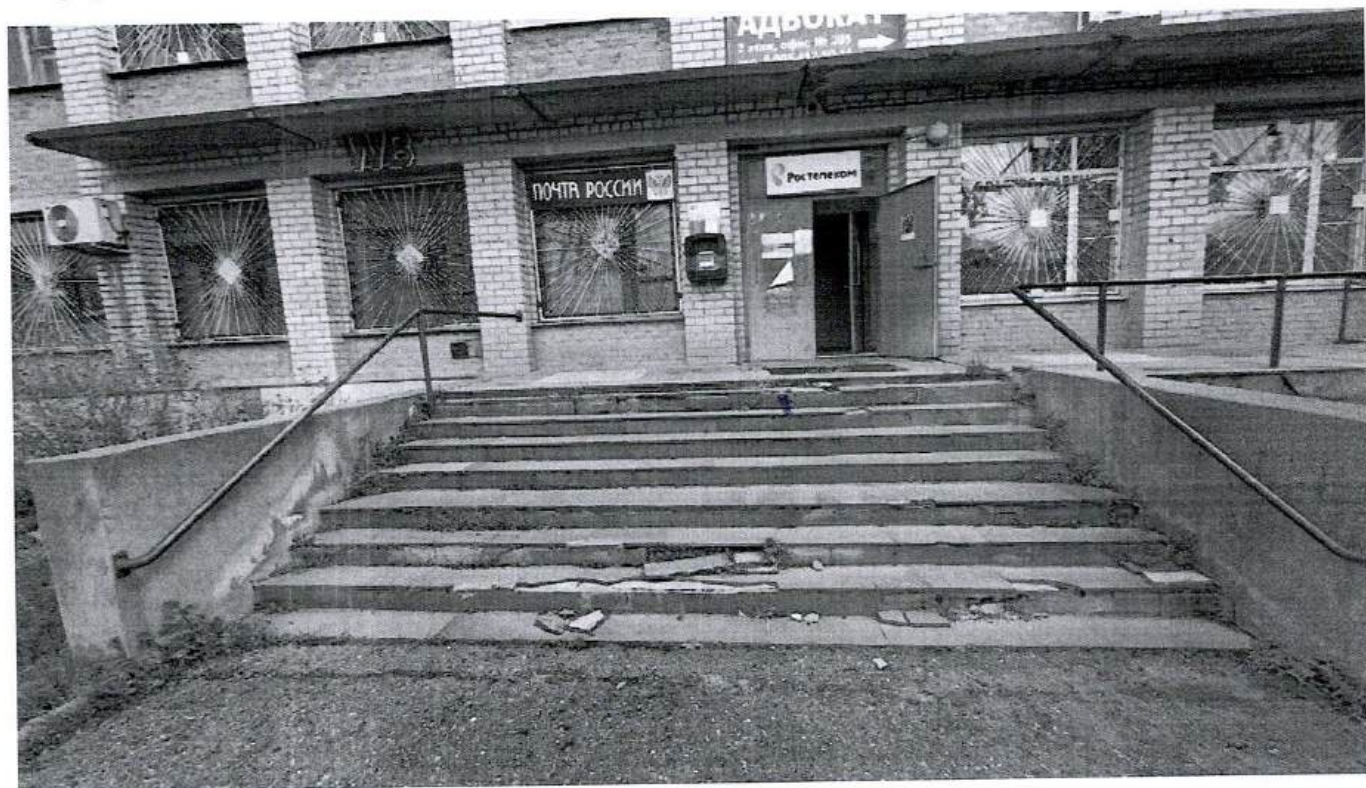
#### Крыльцо

Наличие дефектов: Да

Решение по ремонту: Выполнить ремонтные работы по исправлению локальных дефектов облицовки крыльца (с учетом критериев, указанных в ТЗ)

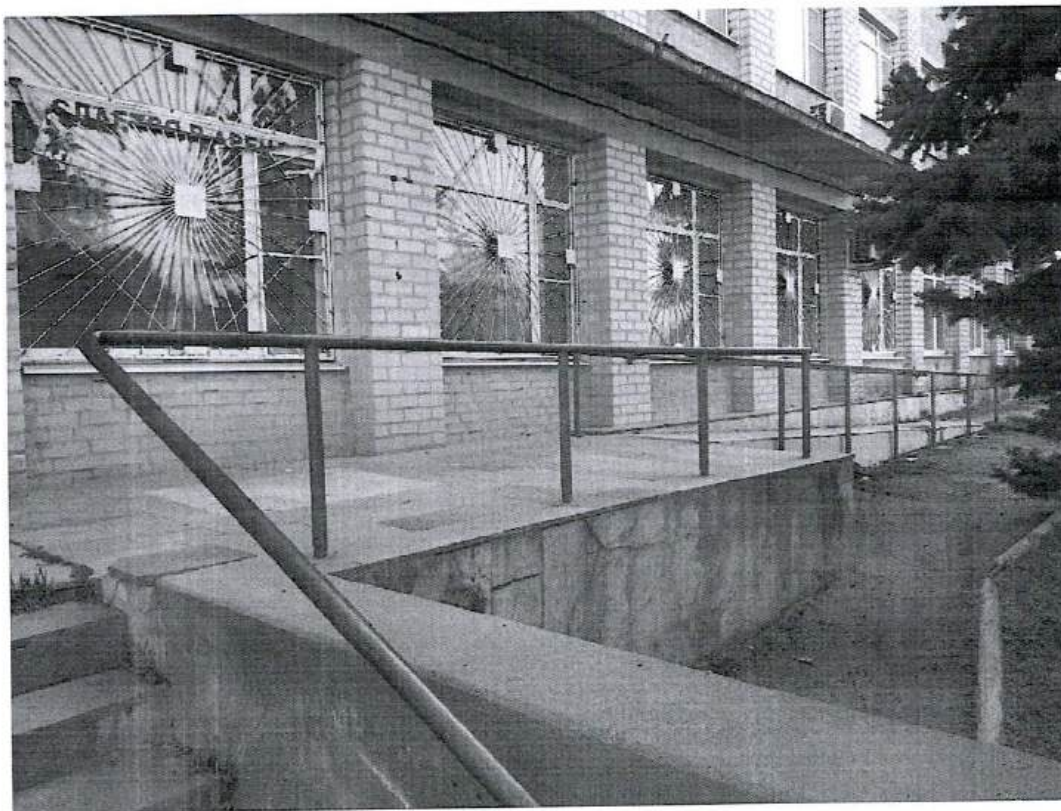
### **Ограждение крыльца**

Наличие дефектов: Да

Решение по ремонту: Выполнить ремонтные работы по исправлению дефектов ограждения крыльца (с учетом критериев, указанных в ТЗ)

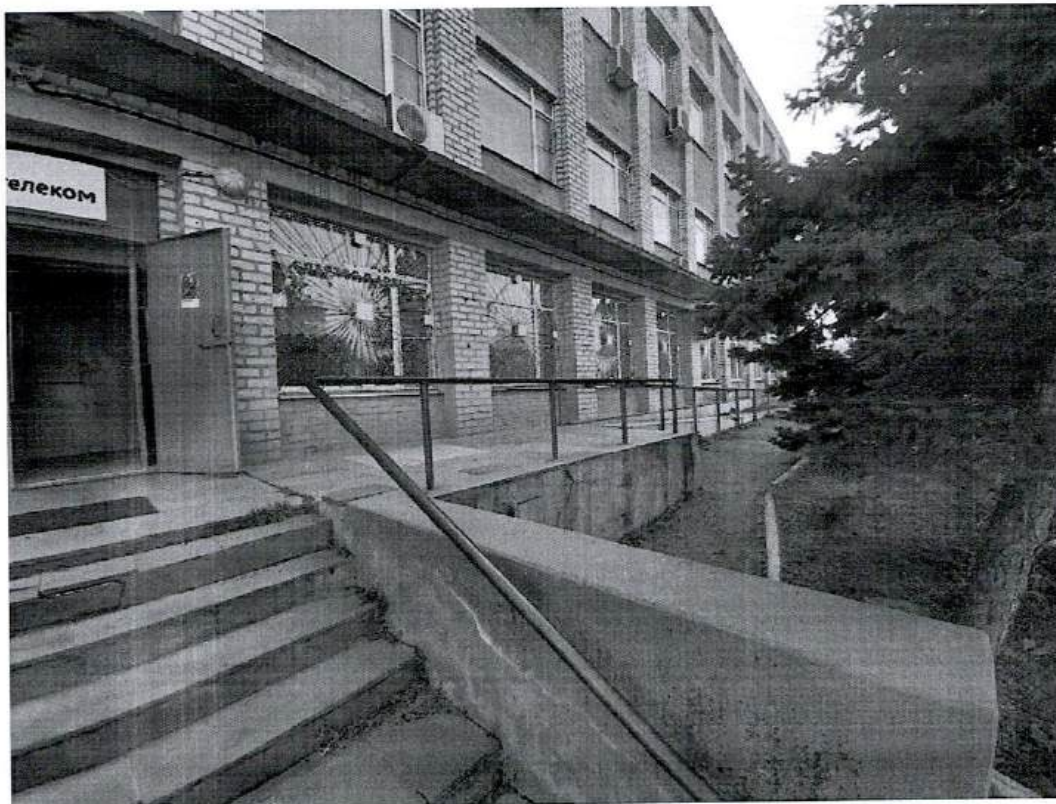
### **3.1.5 Пандус**

Наличие дефектов: Нет

Решение по ремонту: Ремонтные работы не требуются

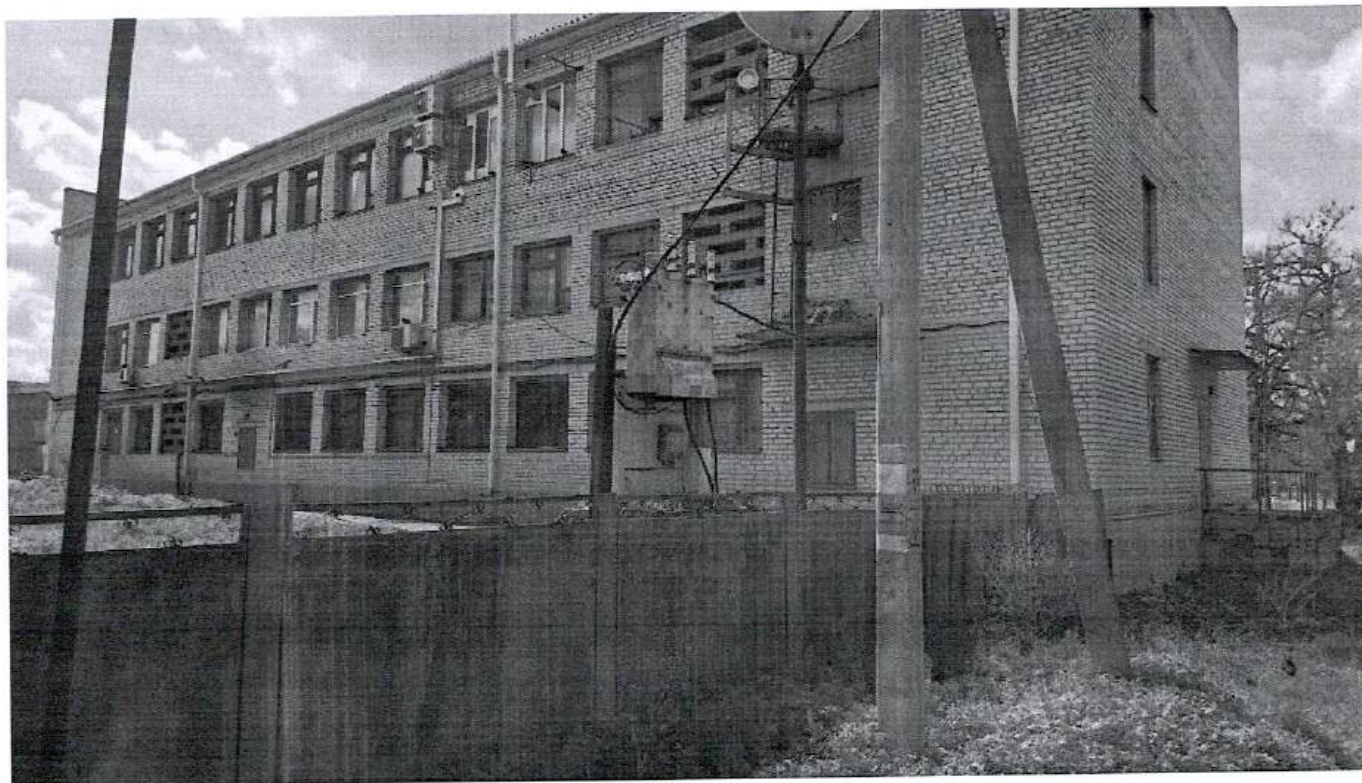
#### **Система водостока**

Наличие дефектов: Нет

Решение по ремонту: Ремонтные работы не требуются

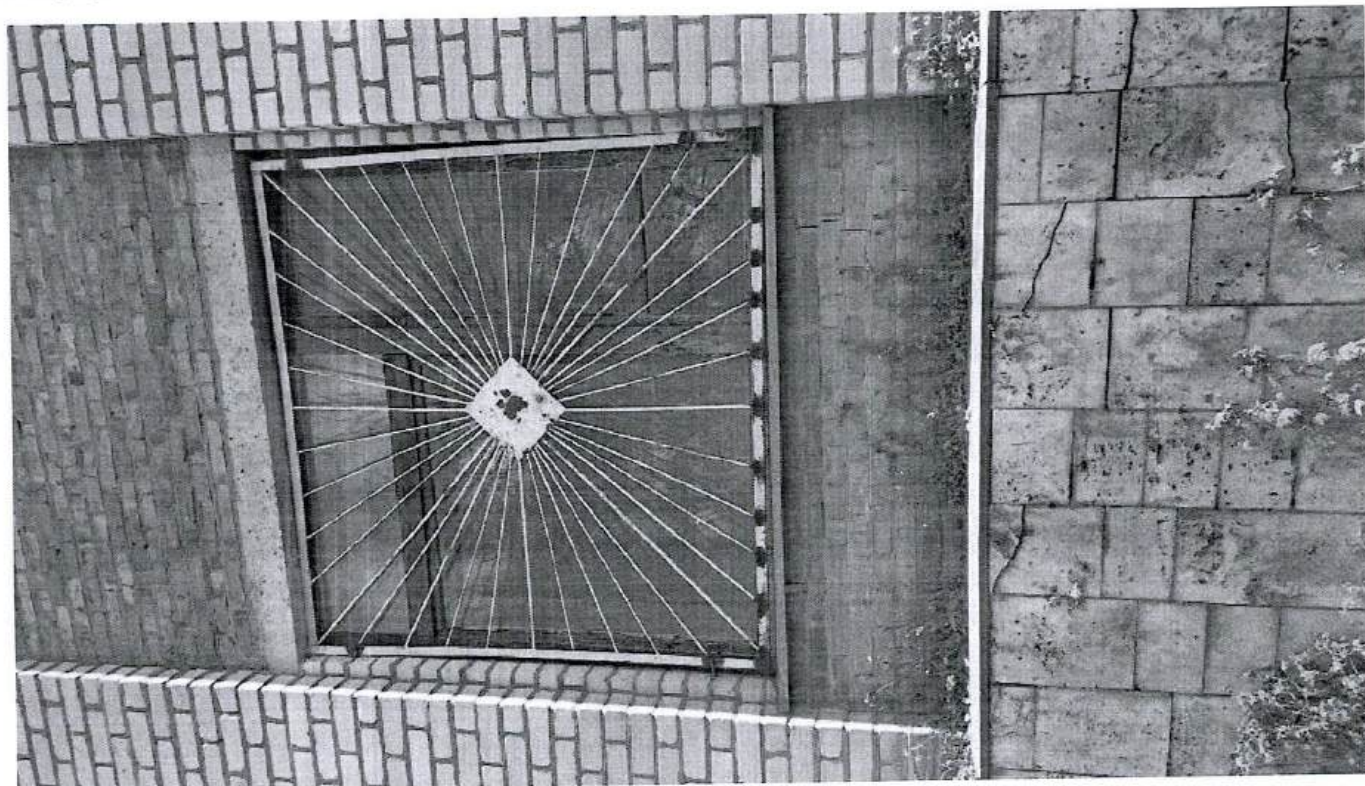
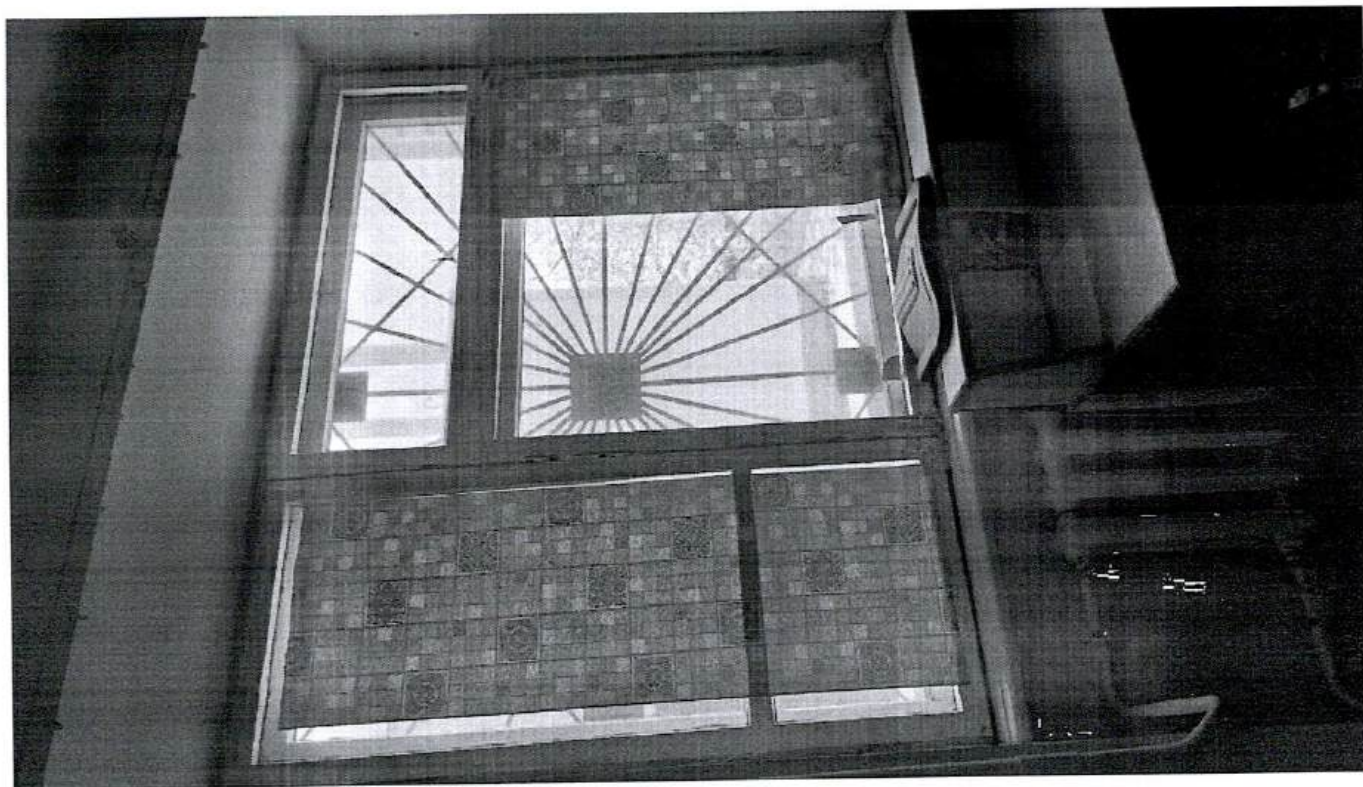
#### Окна

Наличие дефектов: Да

Решение по ремонту: Выполнить работы по замене существующих окон, включая установку оконных отливов, подоконников, ремонт откосов со стороны помещения и со стороны улицы

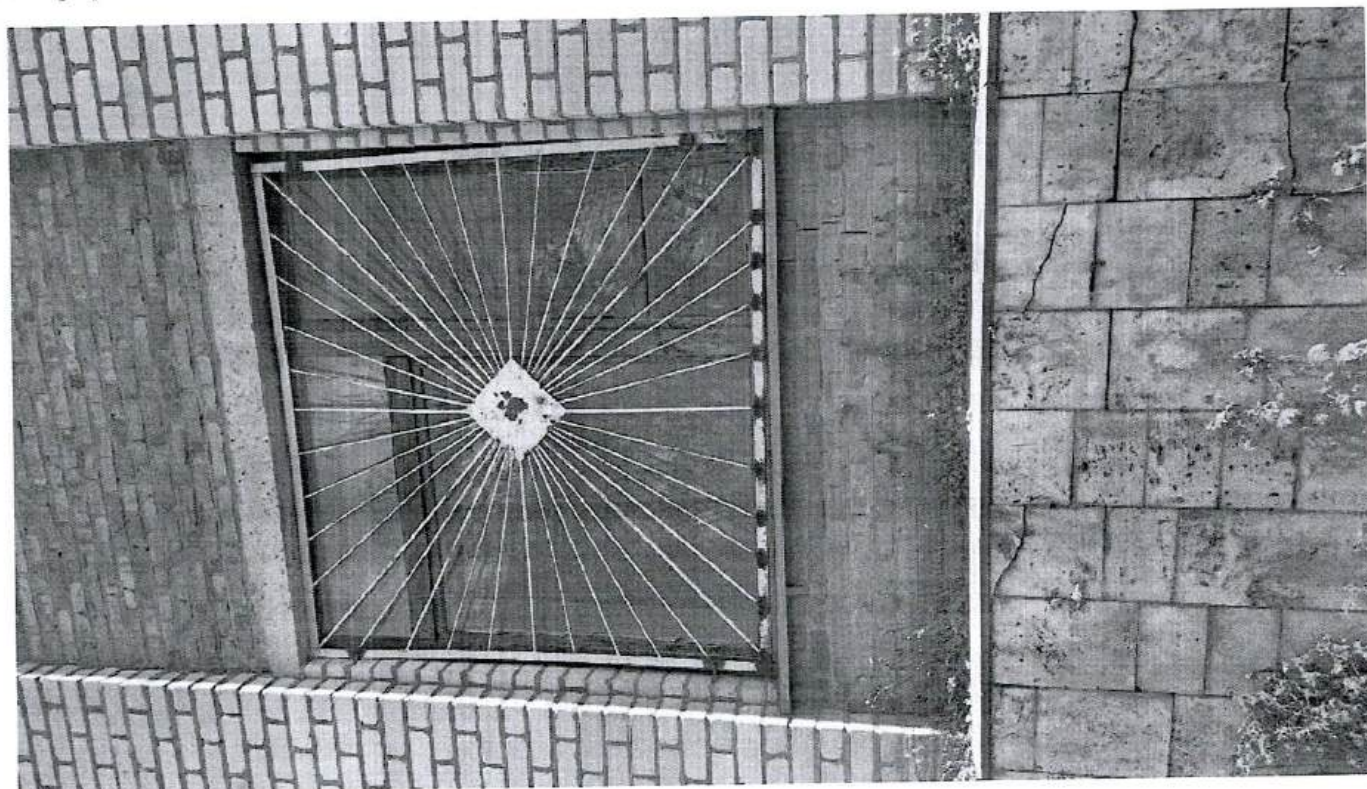
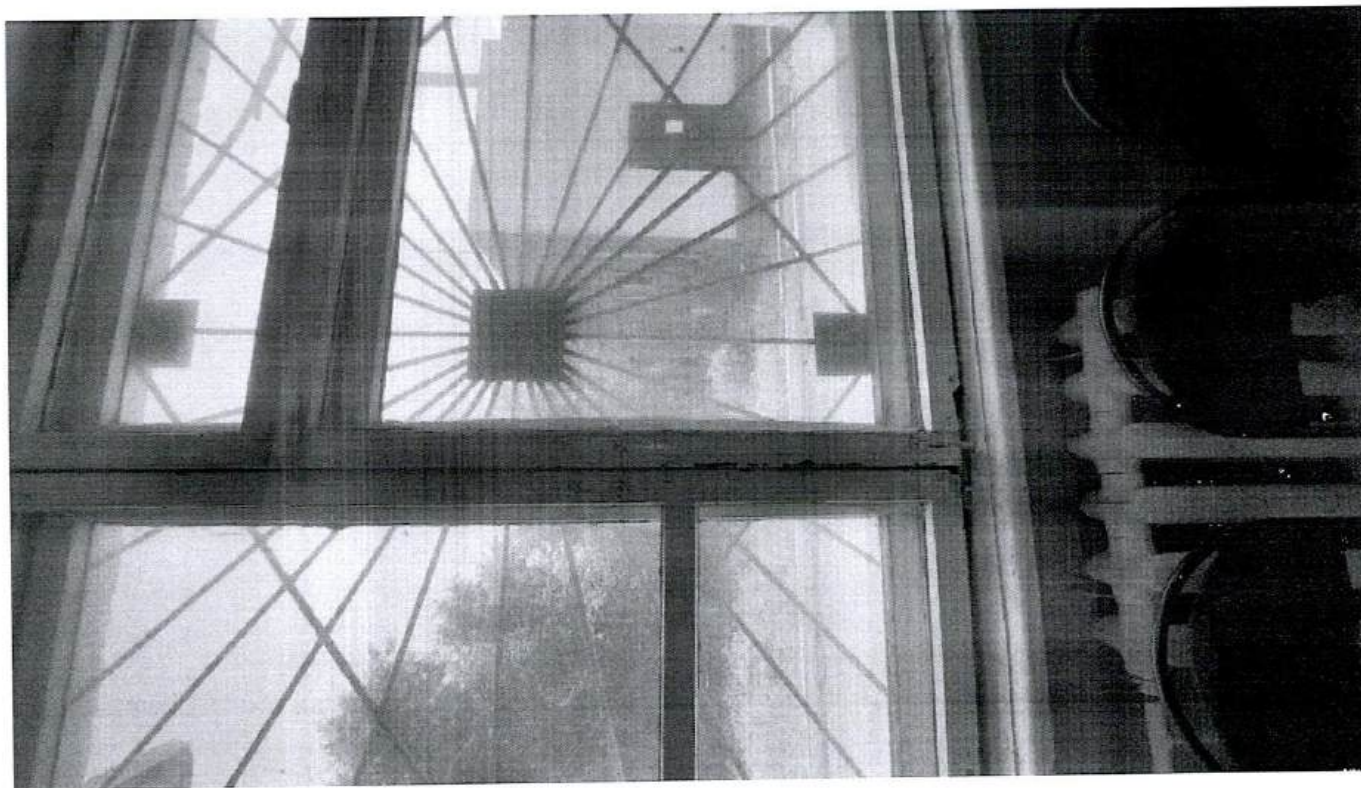
### **Решетки**

Наличие дефектов: Да

Решение по ремонту: Выполнить ремонтные работы по исправлению локальных дефектов решеток

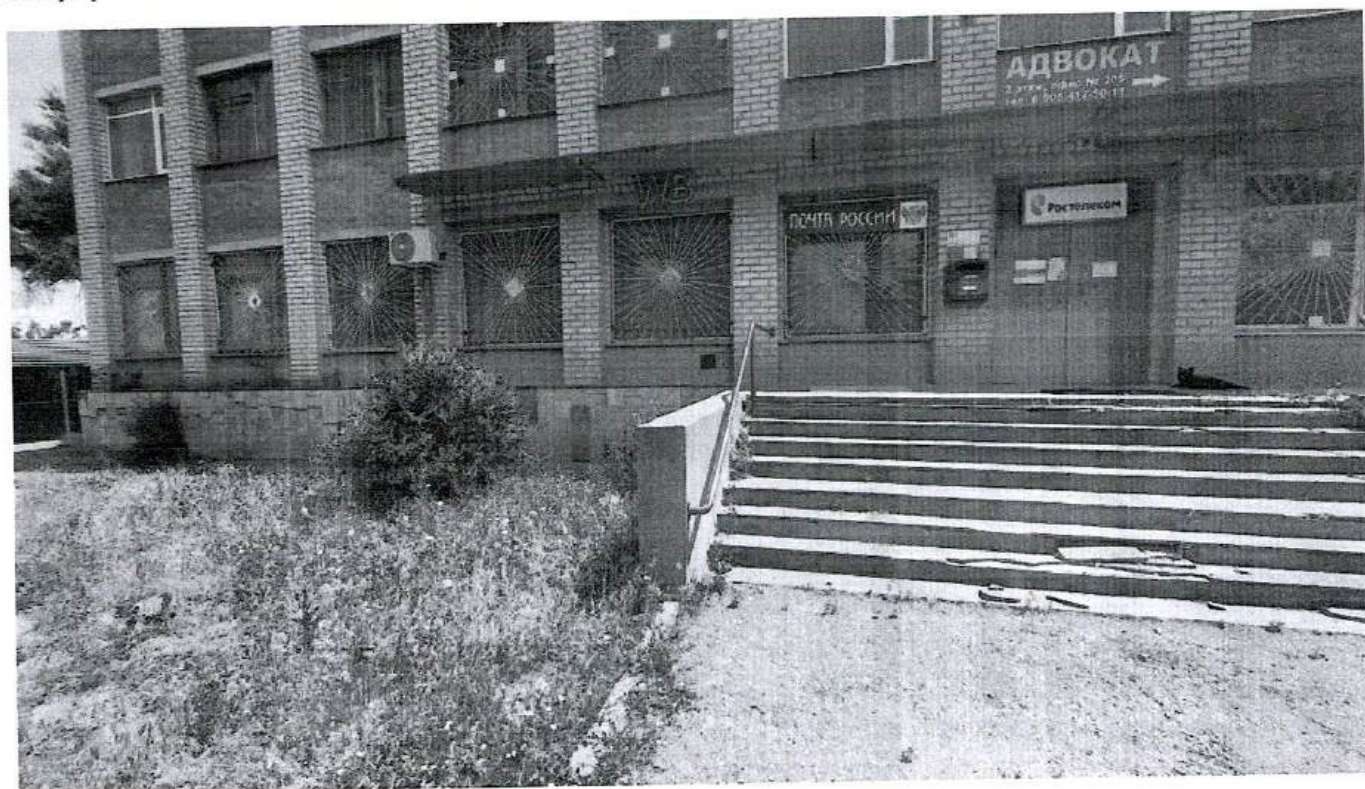
#### **Рольставни**

Наличие: Нет

Решение по ремонту: Выполнить работы по устройству рольставней (с учетом требований, указанных в ТЗ)

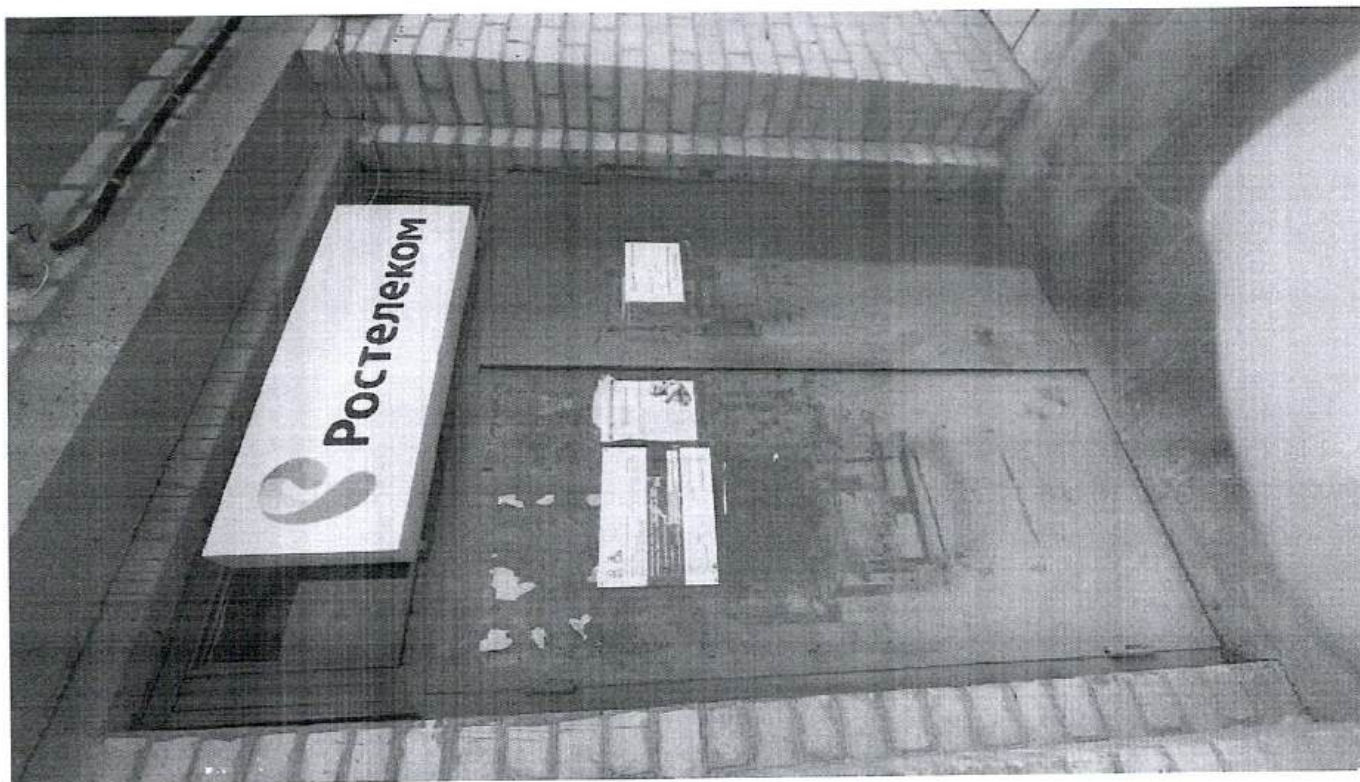
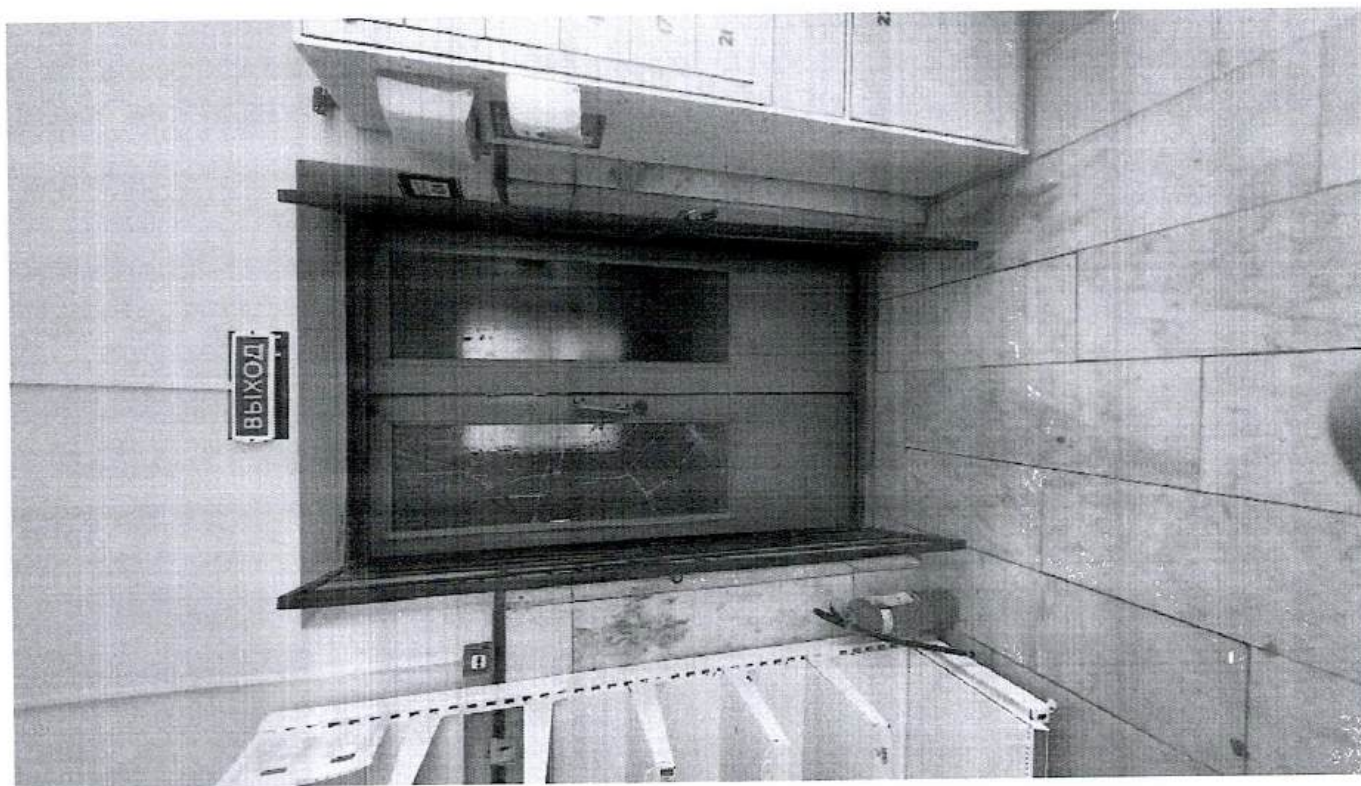
Дверь центрального входа (в т.ч. тамбурная)

Наличие дефектов: Да

Решение по ремонту: Выполнить работы по замене существующей двери центрального входа (с учетом требований, указанных в ТЗ)

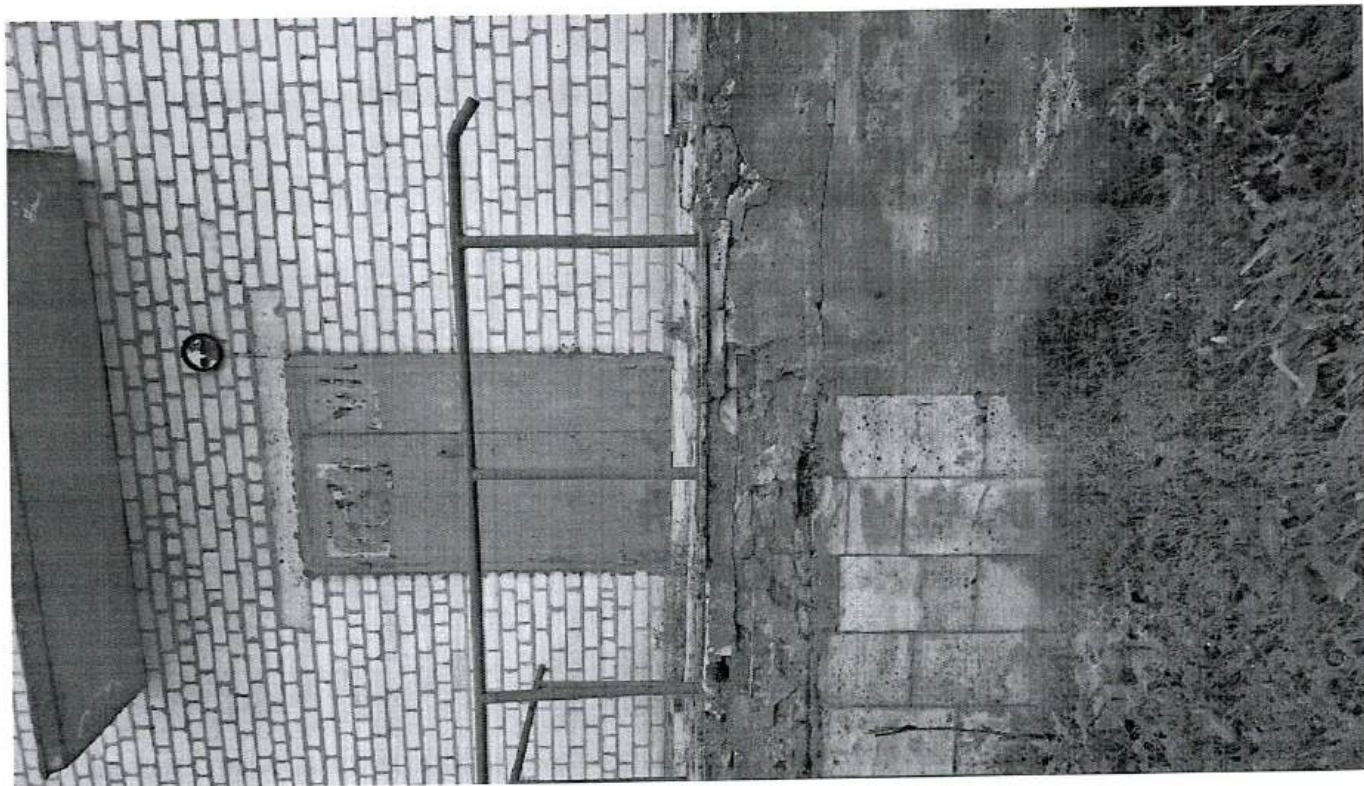
**Наружные двери (кроме двери главного входа)**

Наличие дефектов: Нет

Решение по ремонту: Ремонтные работы не требуются

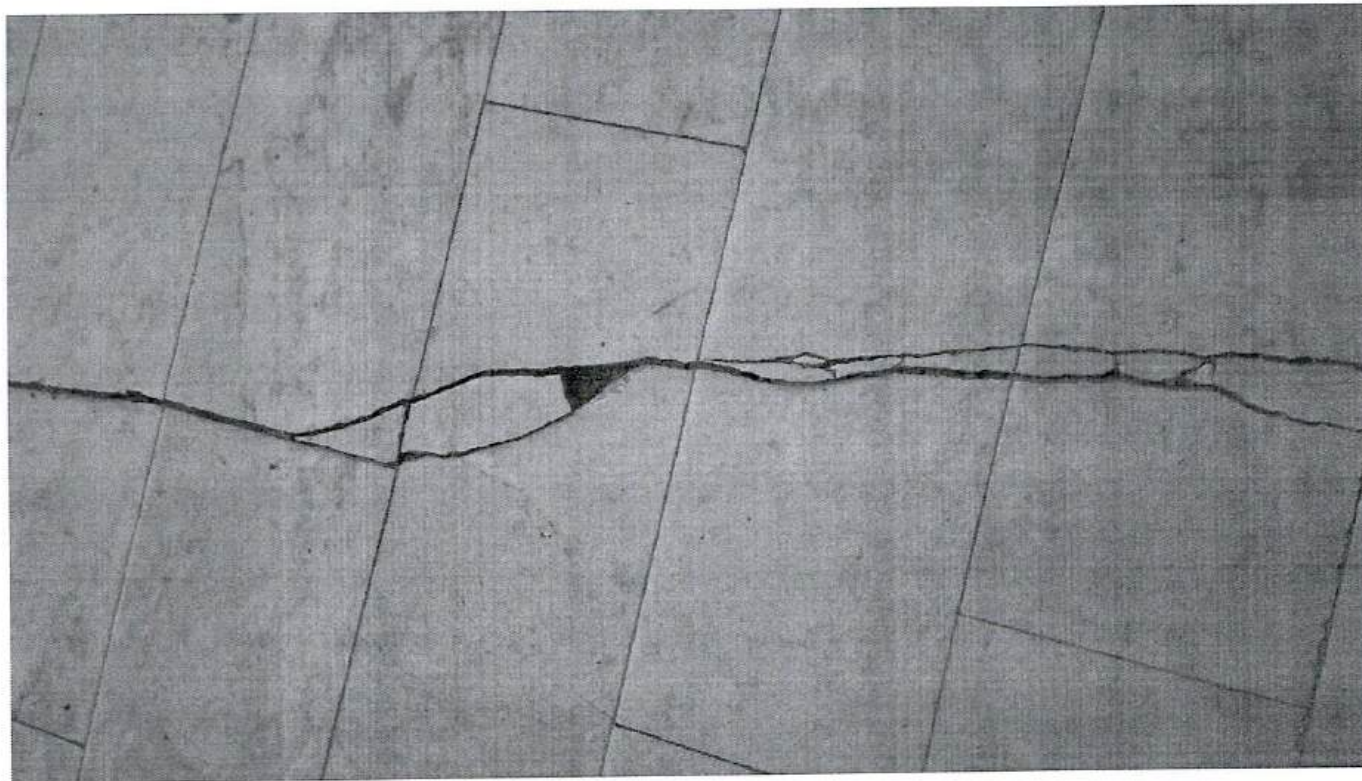
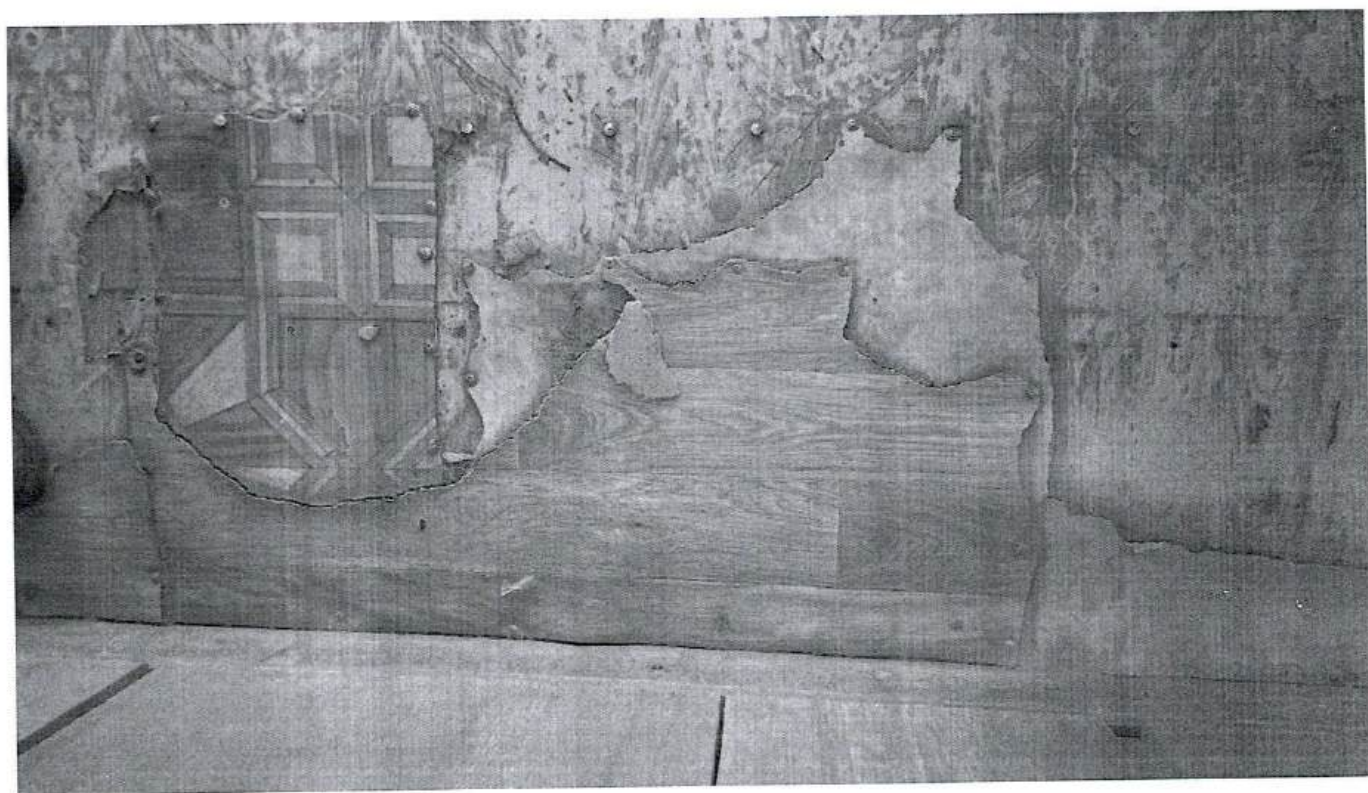
**Полы (финишное покрытие полов)**

Наличие дефектов: Да

Решение по ремонту: Выполнить работы по полной замене существующего финишного покрытия пола (с учетом требований, указанных в ТЗ)

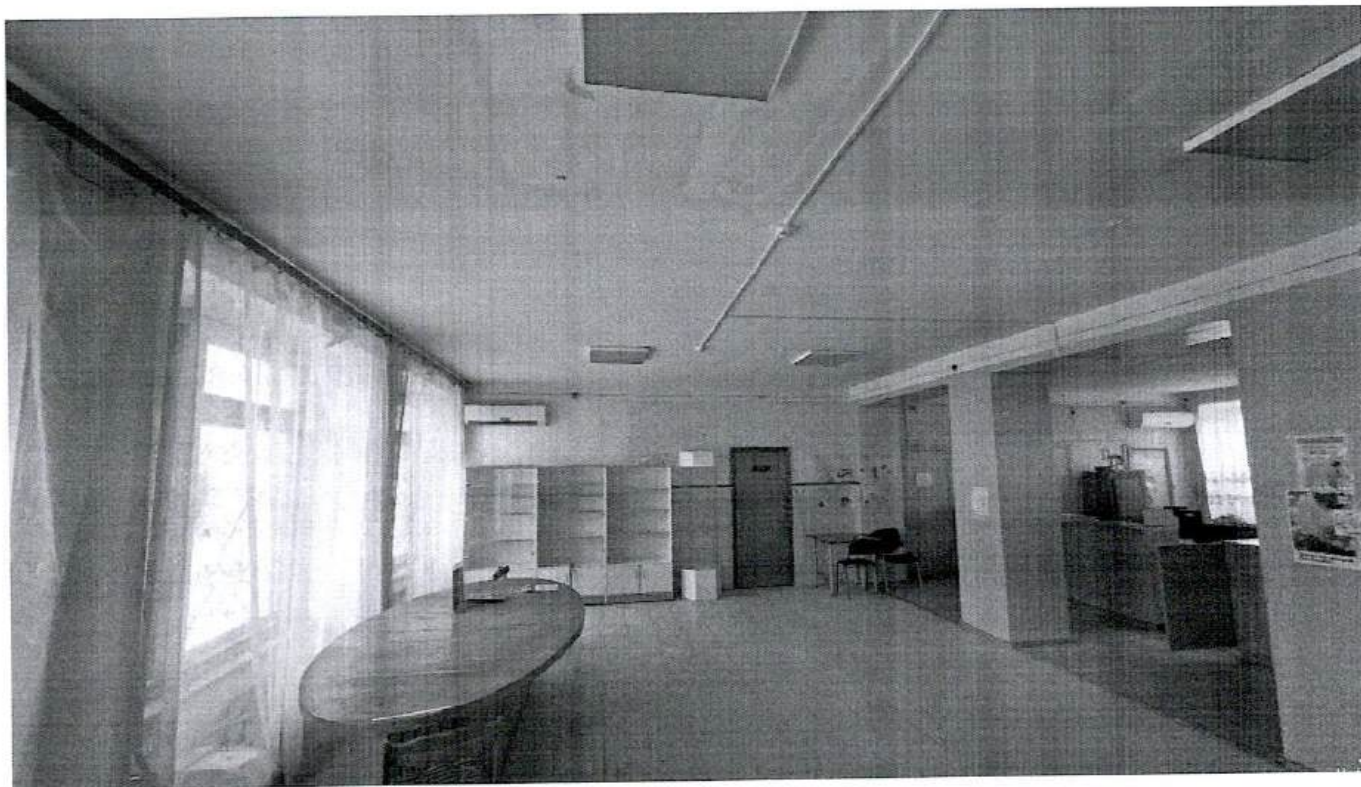
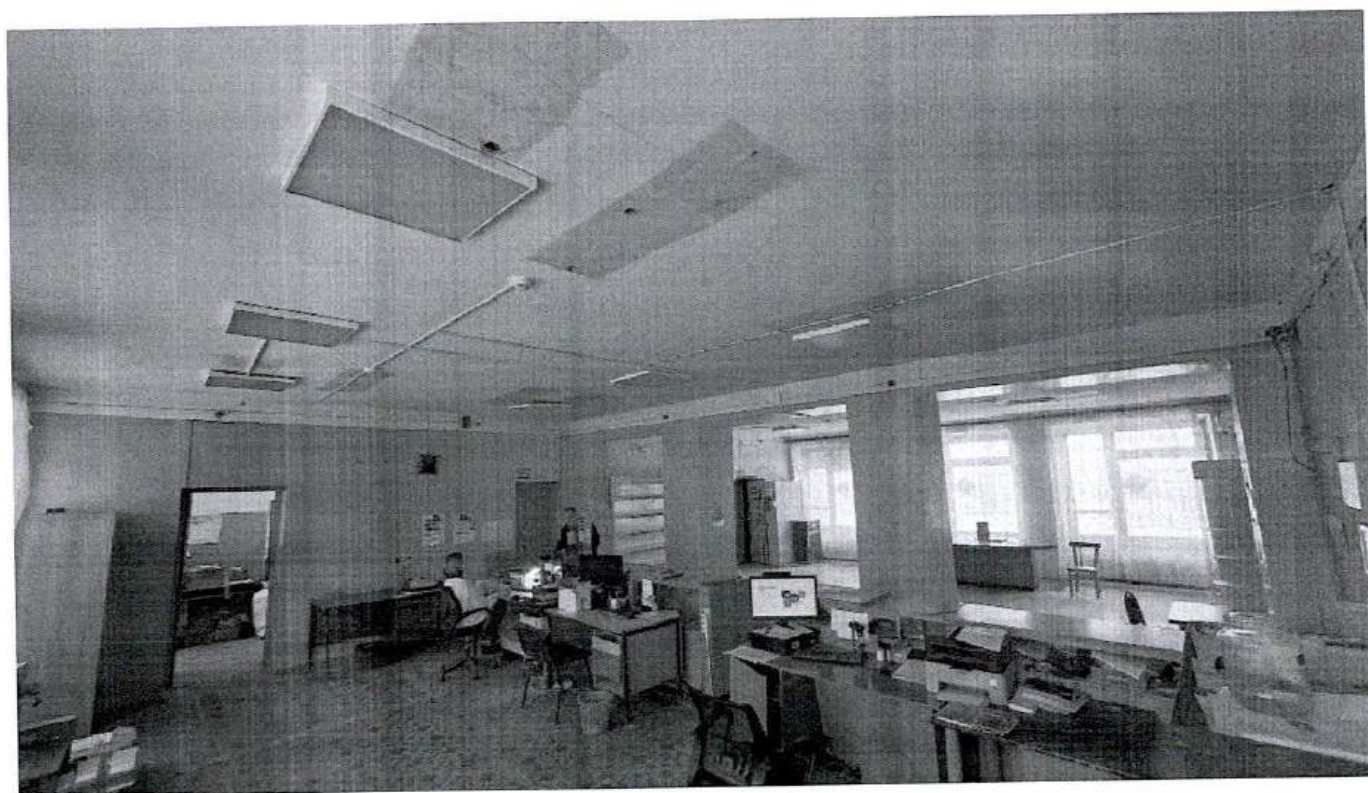
#### **Отделка потолков**

Наличие дефектов: Да

Решение по ремонту: Выполнить работы по полной замене существующей финишной отделке потолка (с учетом требований, указанных в ТЗ)

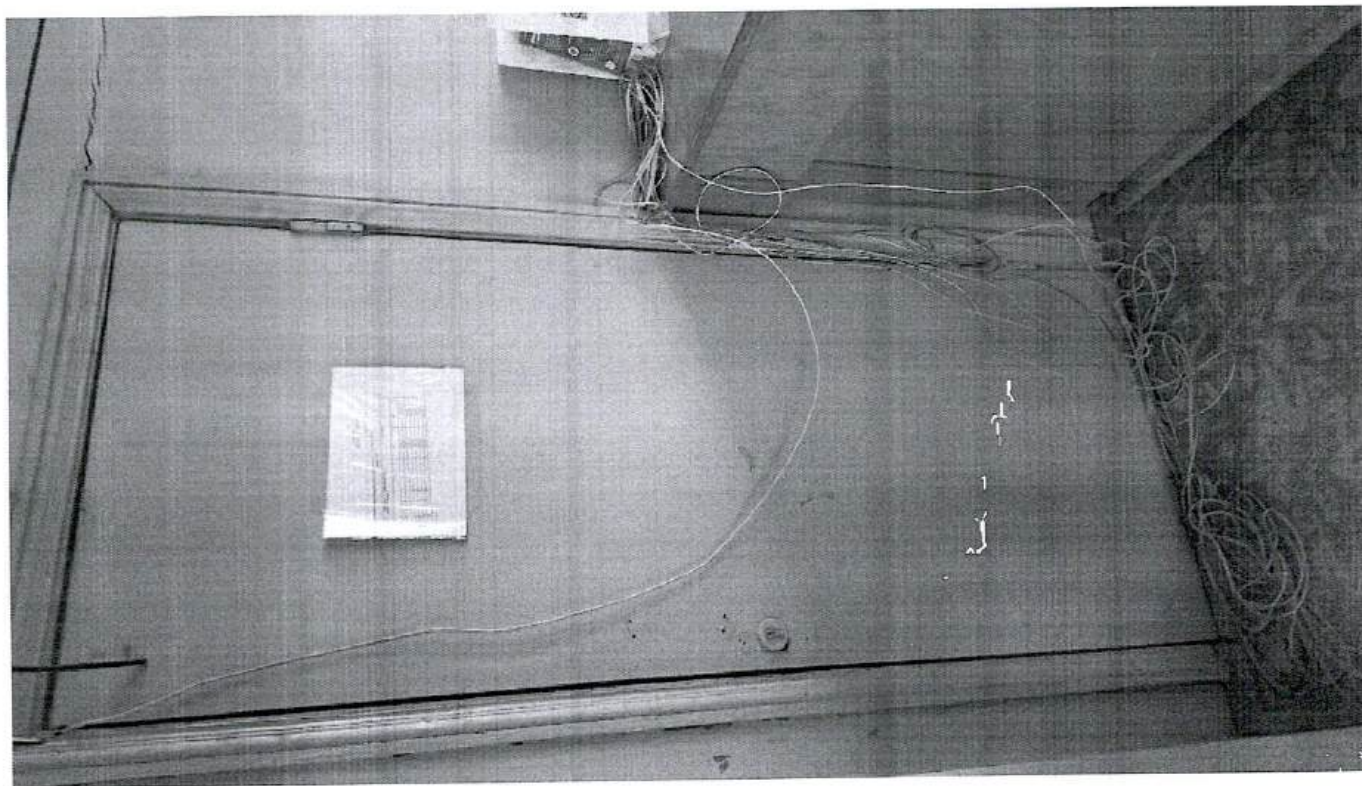
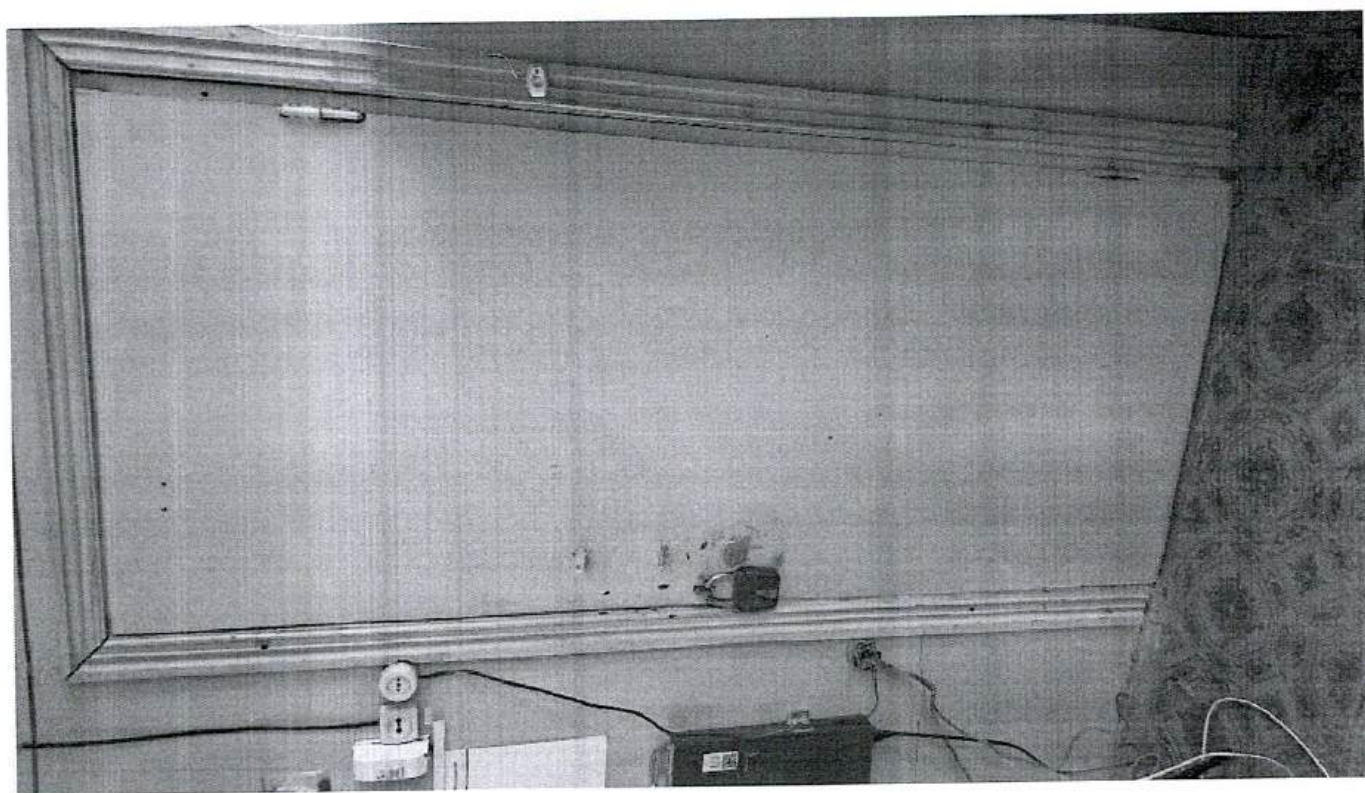
### **Внутренние двери**

Наличие дефектов: Да

Решение по ремонту: Выполнить ремонтные работы с полной заменой внутренних дверей (с учетом требований, указанных в ТЗ)

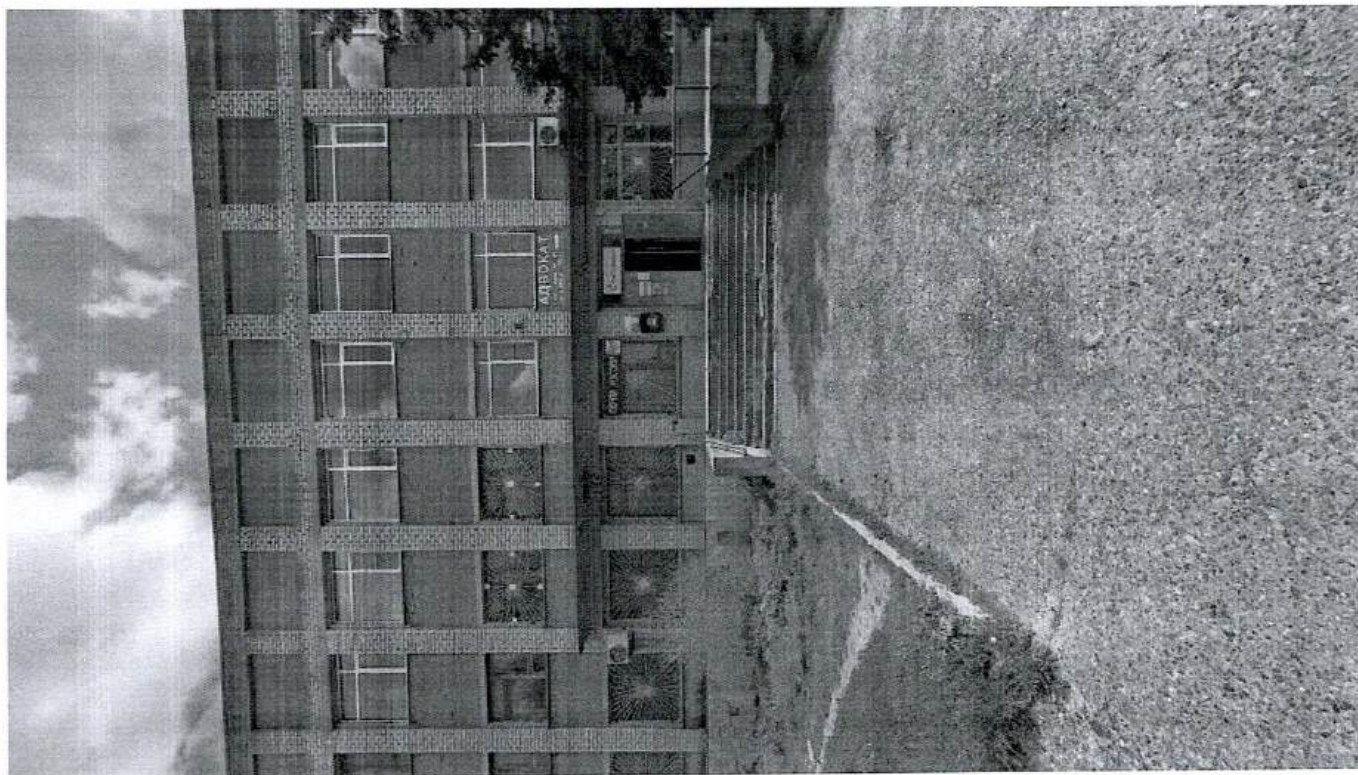
Тротуары, проходы, площадка у входа в ОПС

Наличие дефектов: Нет

Решение по ремонту: Ремонтные работы не требуются
