**Акт осмотра Объекта**

29 мая 2026 г.

Ставропольский край, Арзгирский район, село Арзгир, улица Пети Базалеева, 35

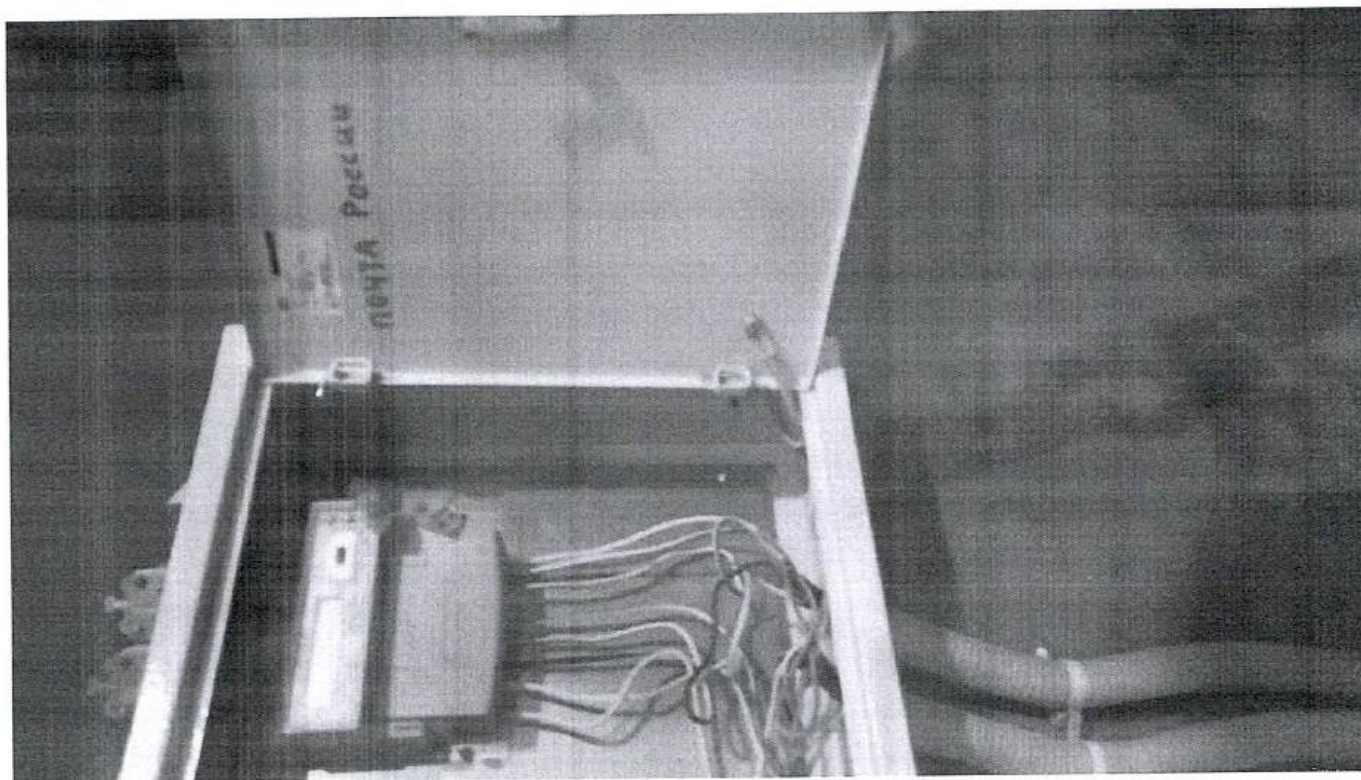
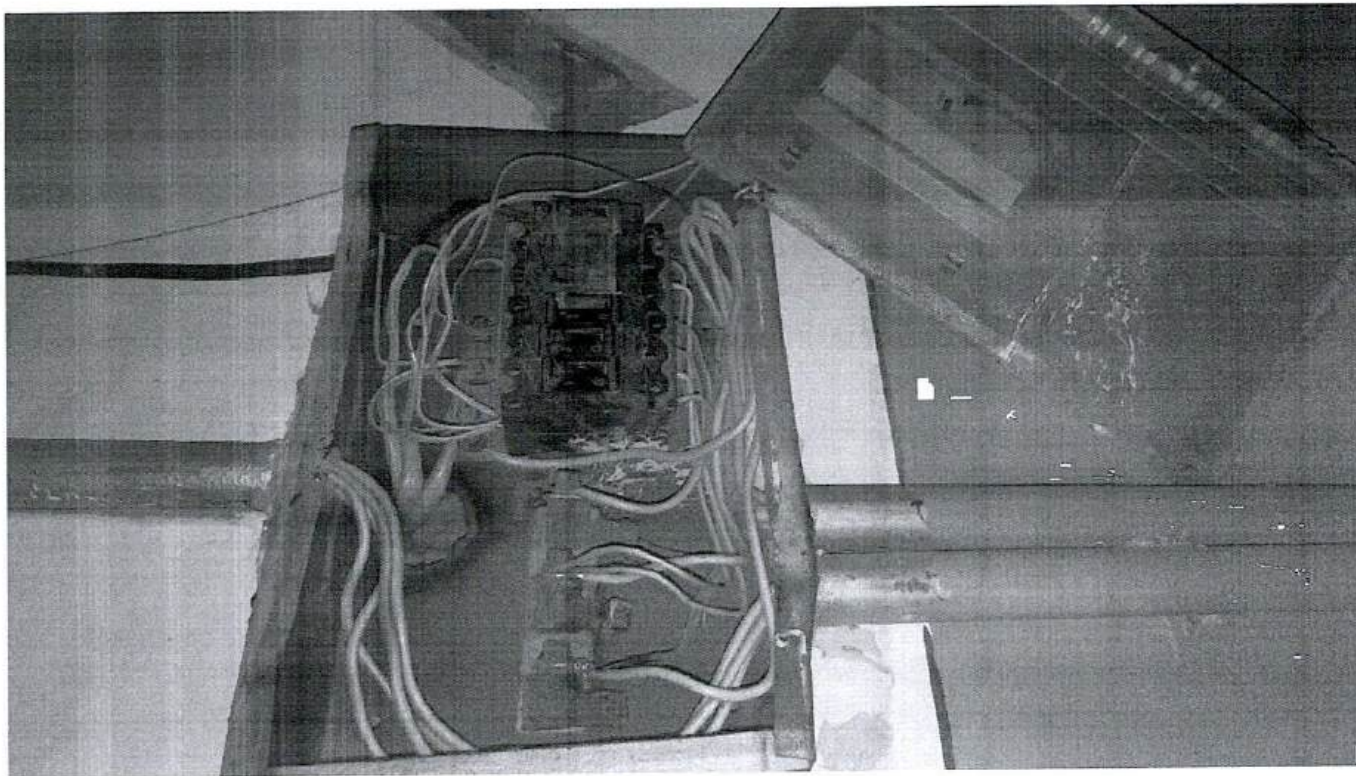
#### 3.2.1 Точка ввода сети электроснабжения

Выделенная мощность по электроэнергии, кВт: 15

Решение по ремонту: Не требуется выделение дополнительной мощности

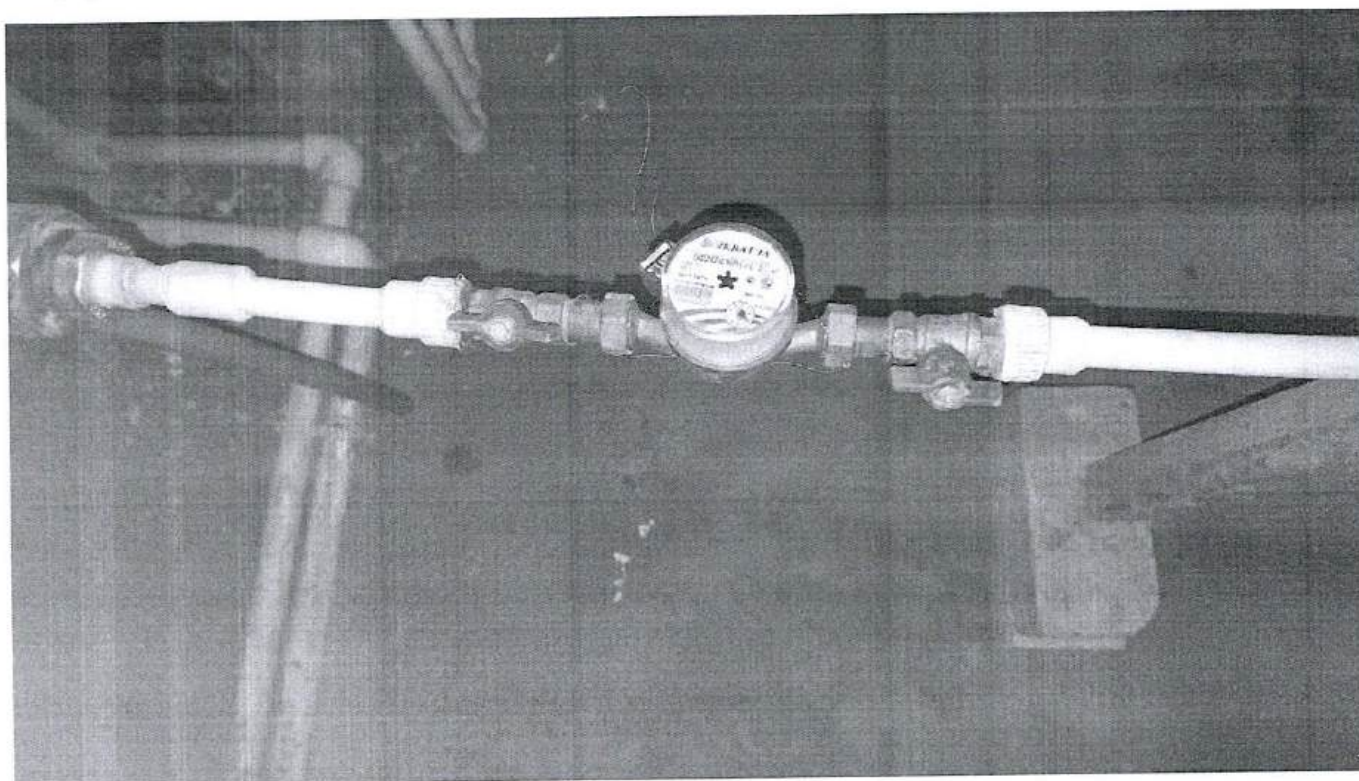
#### ХВС

Тип подключения: Центральное

Решение по ремонту: Изменение существующего подключения не требуется: только ремонт/замена внутренних сетей

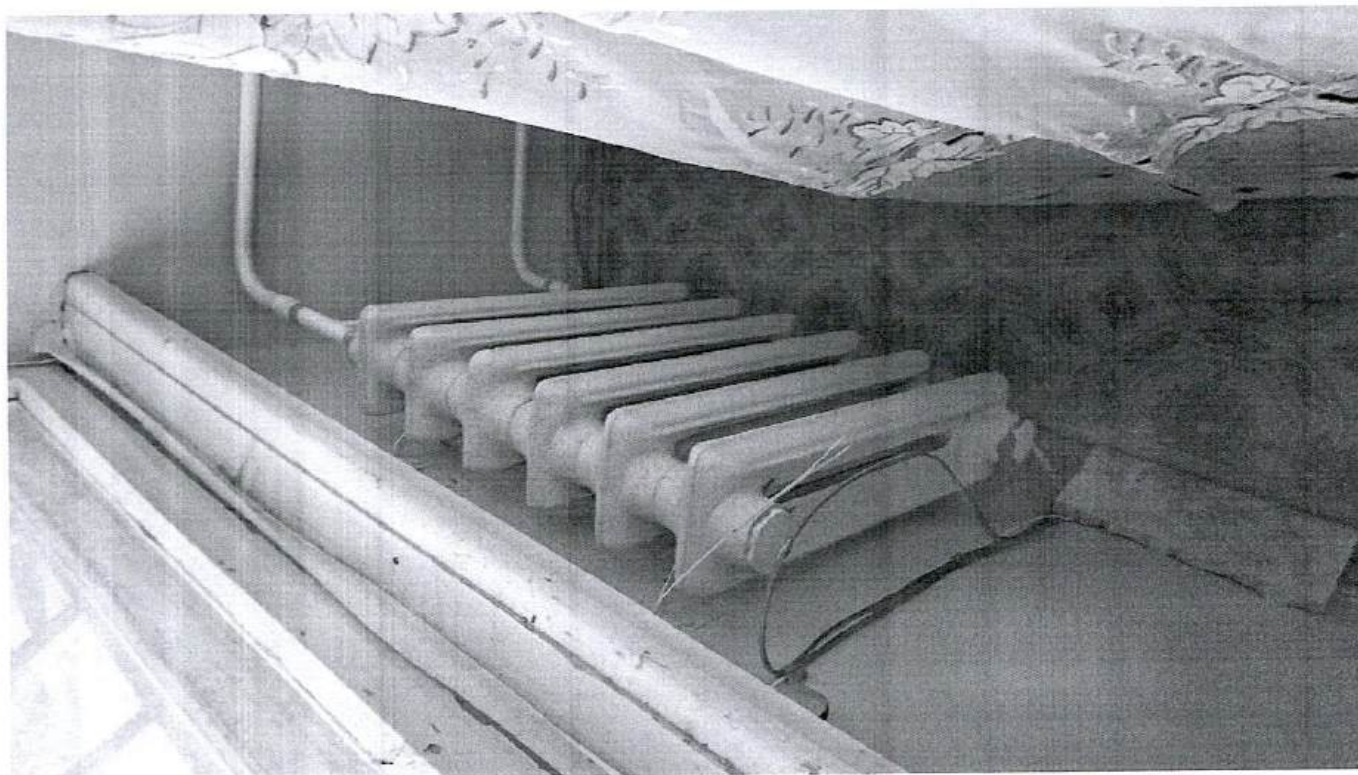
#### **Тип теплоснабжения (отопления)**

Тип подключения: Центральное

Решение по ремонту: Изменение существующего подключения не требуется: только ремонт/замена сетей и оборудования

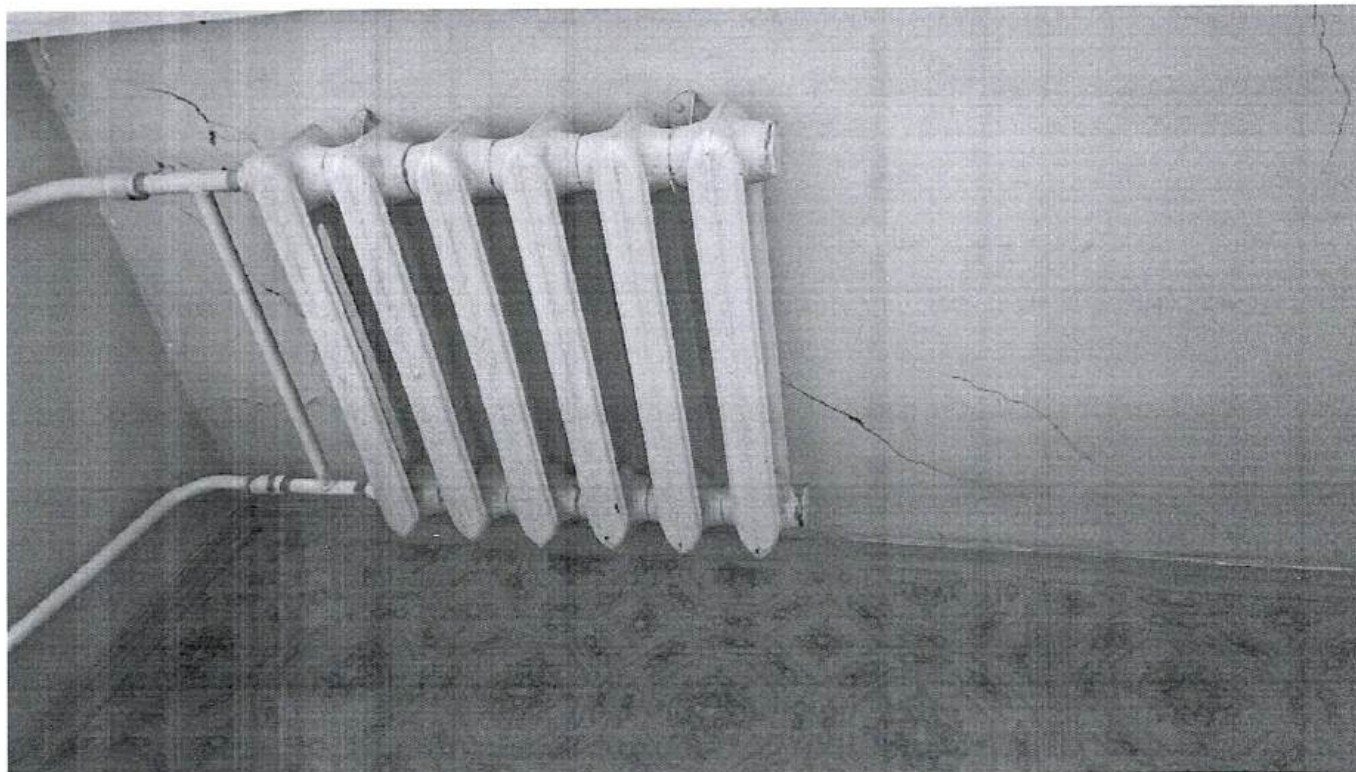
#### **Приборы отопления**

Наличие дефектов: Да

Решение по ремонту: Выполнить ремонтные работы с сохранением и локальным ремонтом существующих приборов отопления

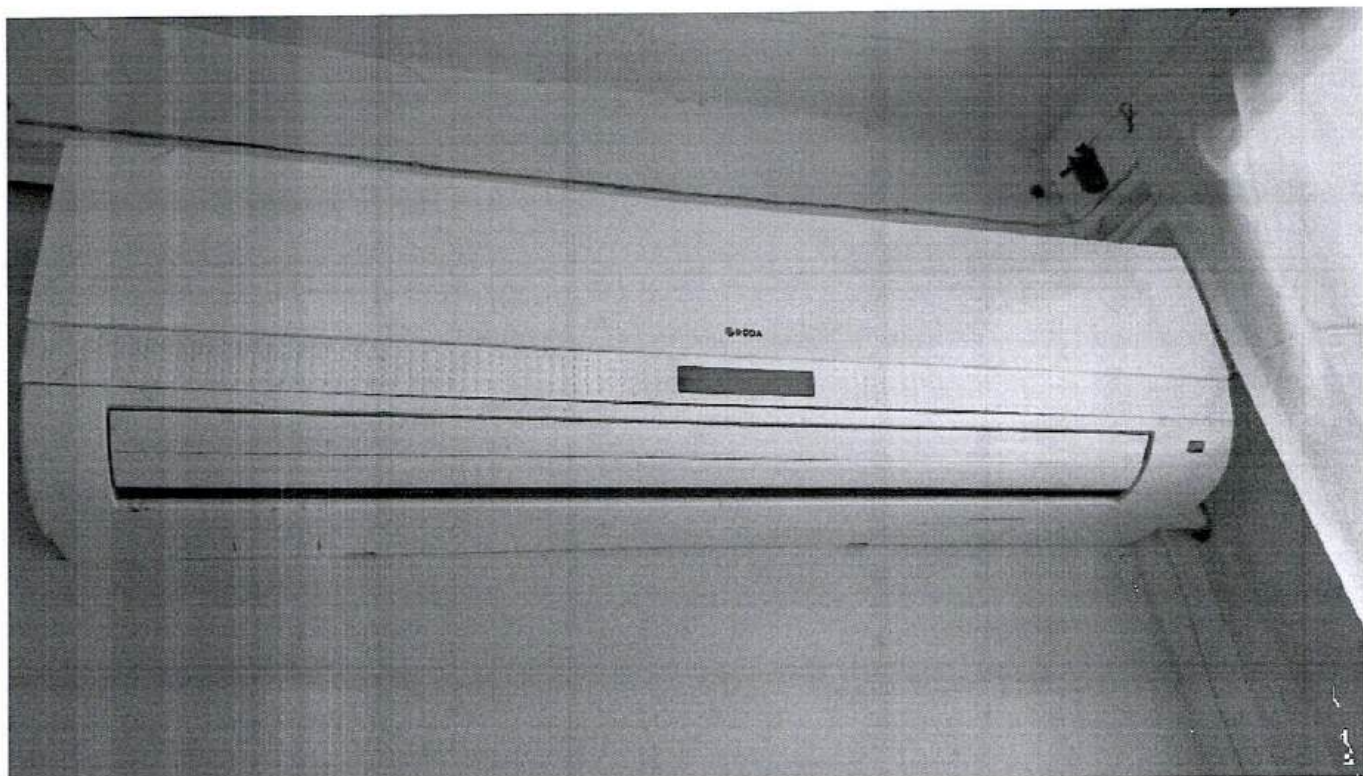
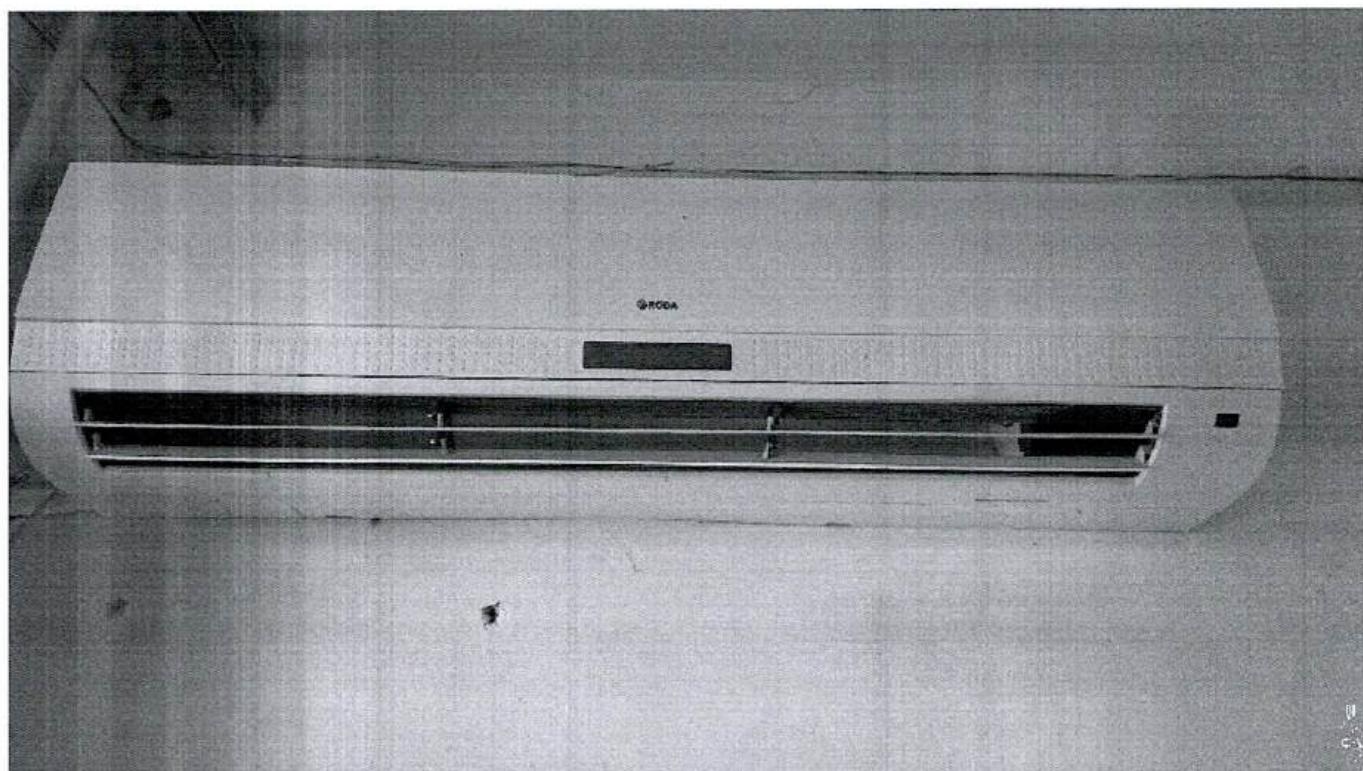
### 3.2.5 Кондиционирование

Наличие дефектов: Полностью или частично неисправно

Решение по ремонту: Выполнить ремонтные работы с полной заменой (установкой новых) приборов кондиционирования (с учетом требований, указанных в ТЗ)

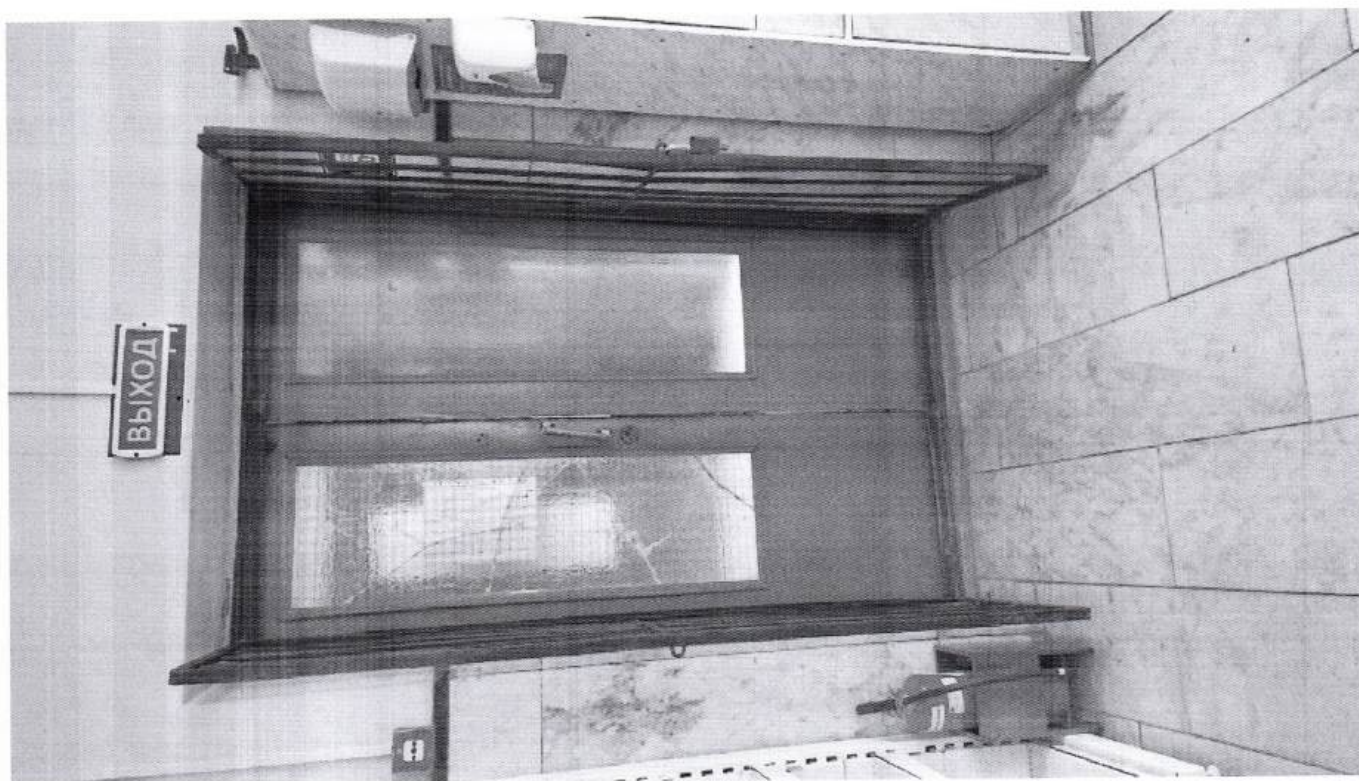
### 3.2.6 Тепловые завесы

Наличие в ремонтируемых помещениях: Нет

Решение по ремонту: Выполнить ремонтные работы с полной заменой (установкой новых) тепловых завес (с учетом требований, указанных в ТЗ)
