## Акт осмотра Объекта

Кочубеевское с

28 мая 2026 г.

| Ставропольский край, р-н Кочубеевский, с Кочубеевское, ул Октябрьской Революции, д 66 | |

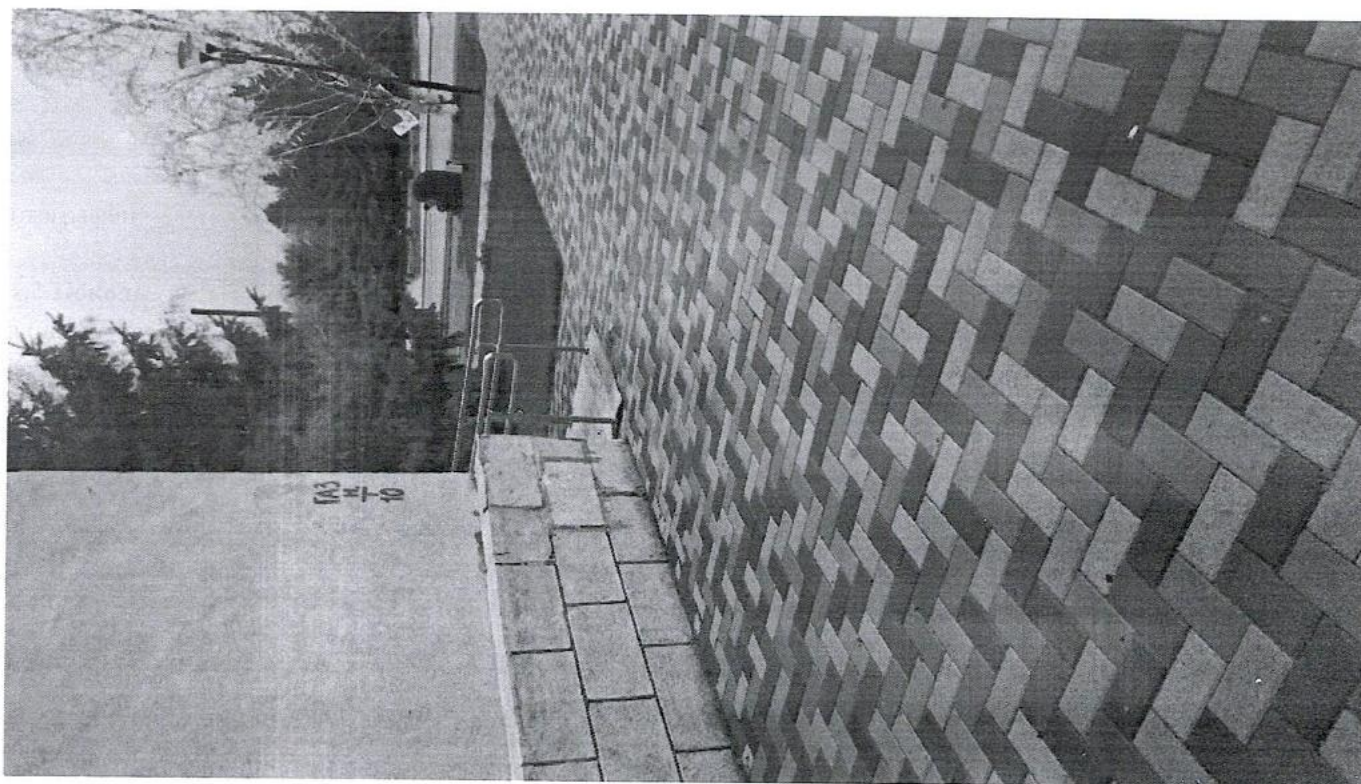
### 3.1.2 Цоколь

Наличие дефектов: Нет

Решение по ремонту: Ремонтные работы не требуются

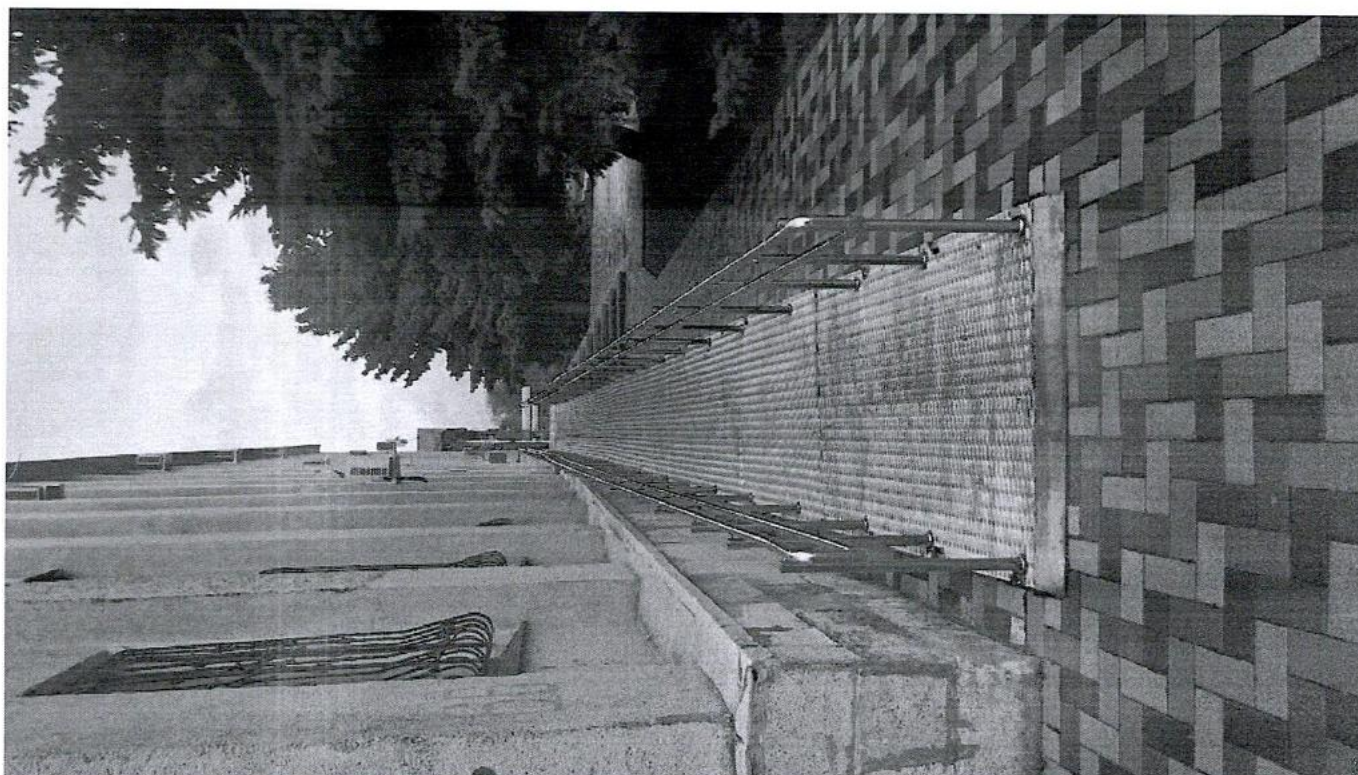
### 3.1.3 Отмостка

Наличие дефектов: Нет

Решение по ремонту: Ремонтные работы не требуются

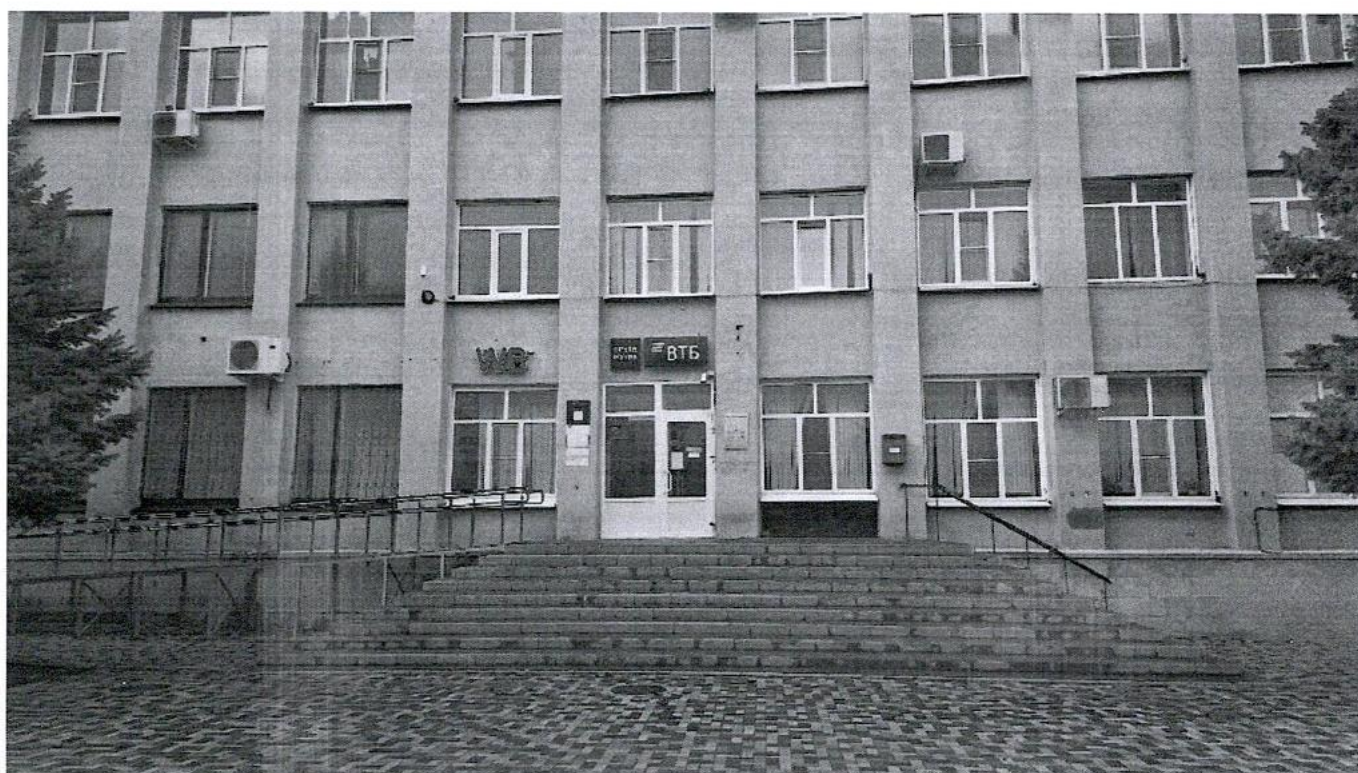
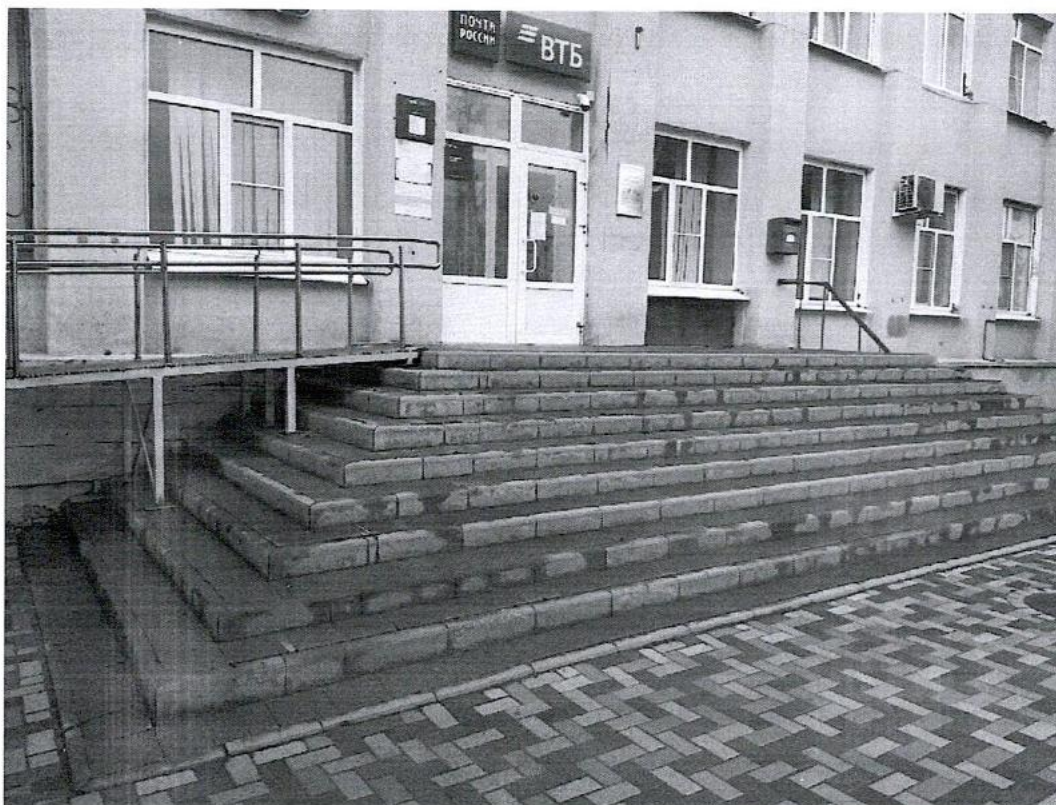
**Крыльцо**

Наличие дефектов: Нет

Решение по ремонту: Ремонтные работы не требуются

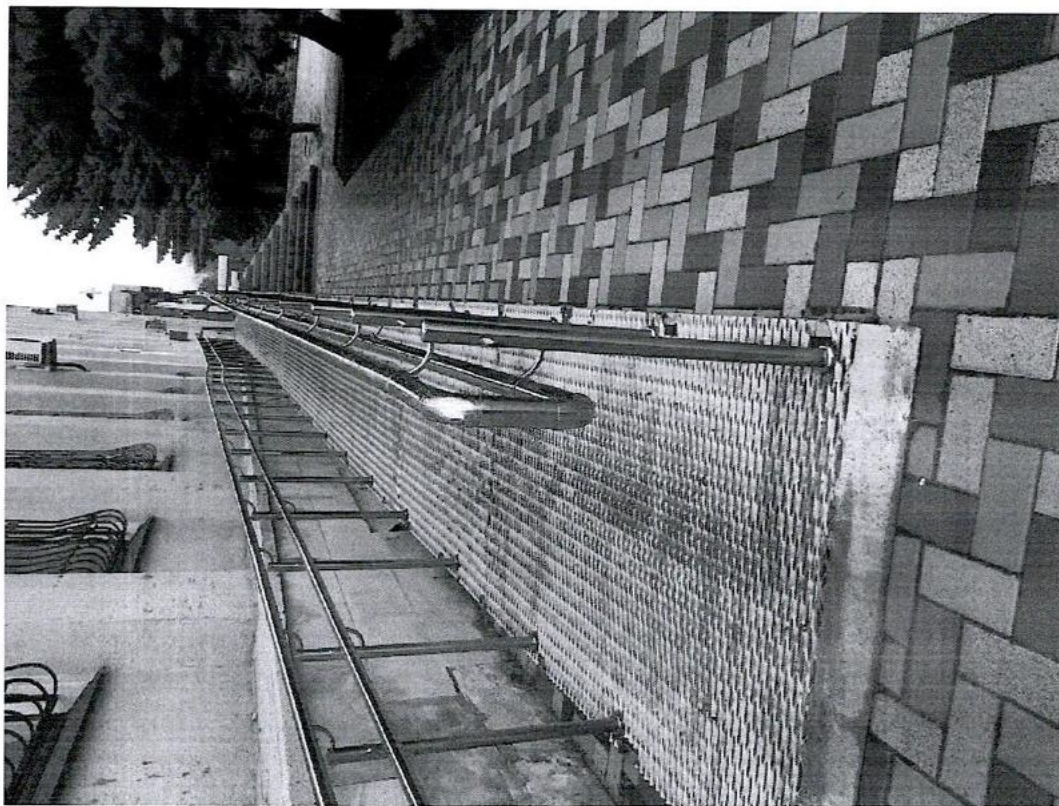
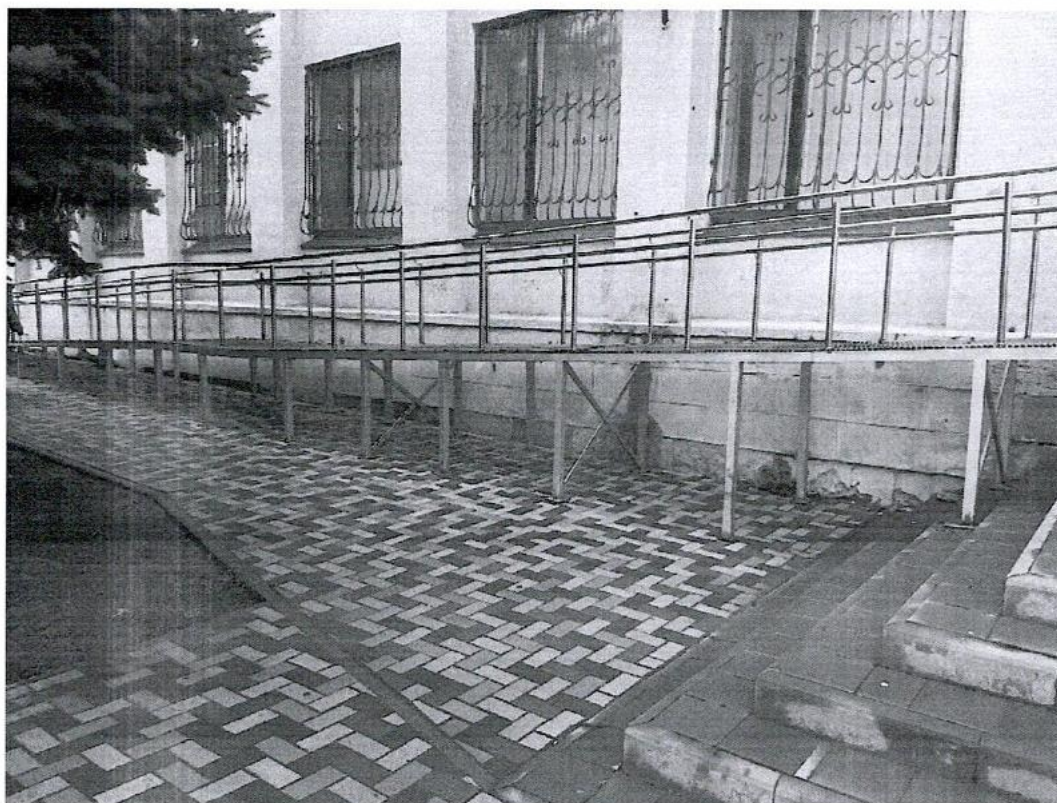
#### **3.1.5 Пандус**

Наличие дефектов: Нет

Решение по ремонту: Ремонтные работы не требуются

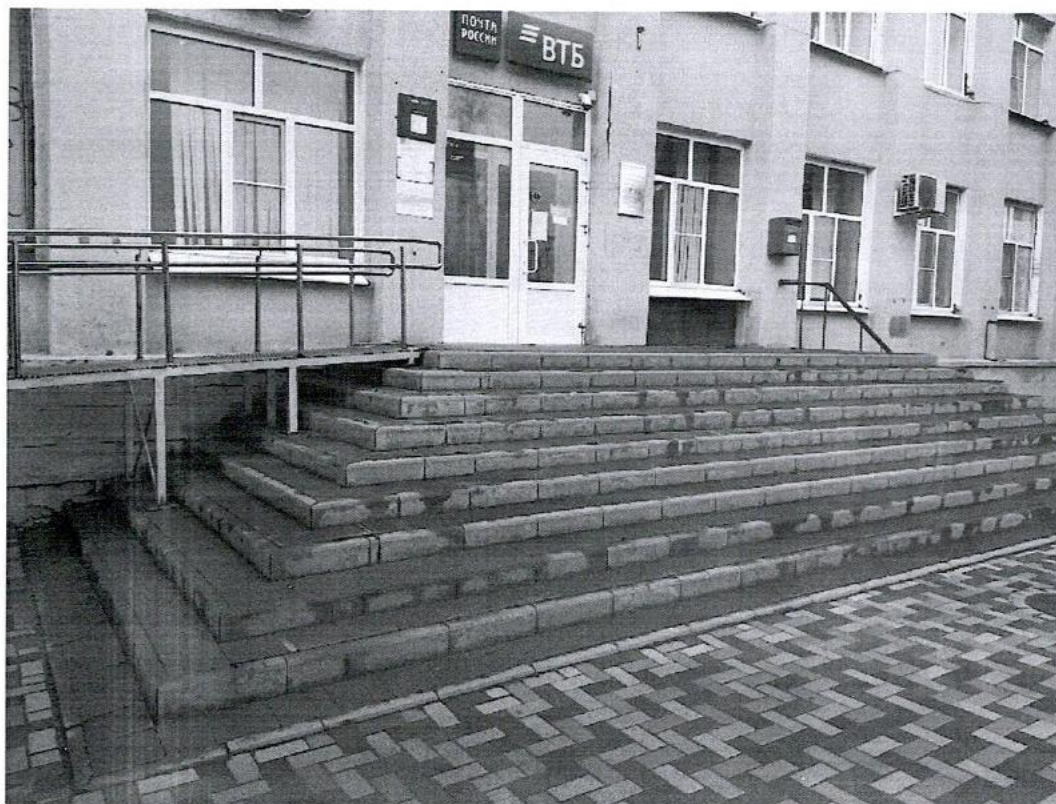
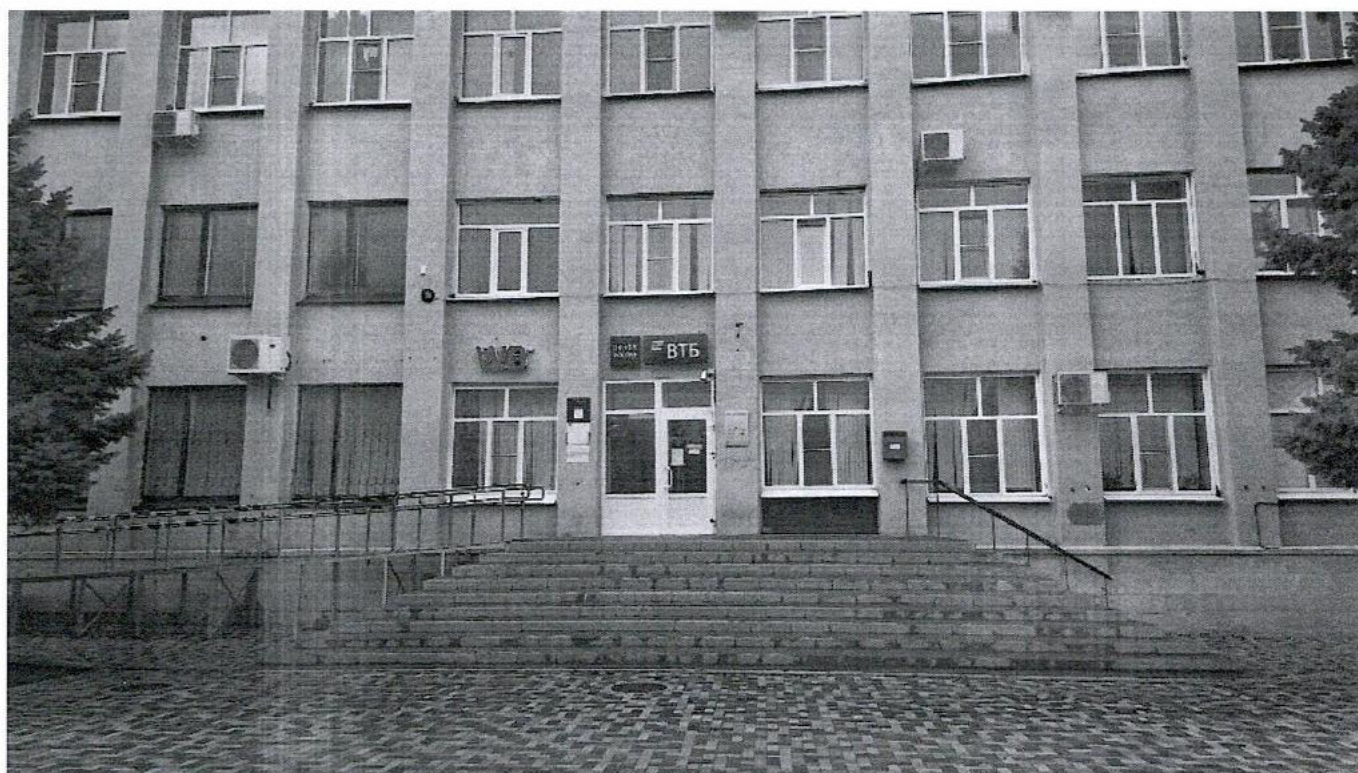
### **3.1.7 Фасад в створе размещения ремонтируемых помещений ОПС**

Наличие дефектов: Нет

Решение по ремонту: Ремонтные работы не требуются

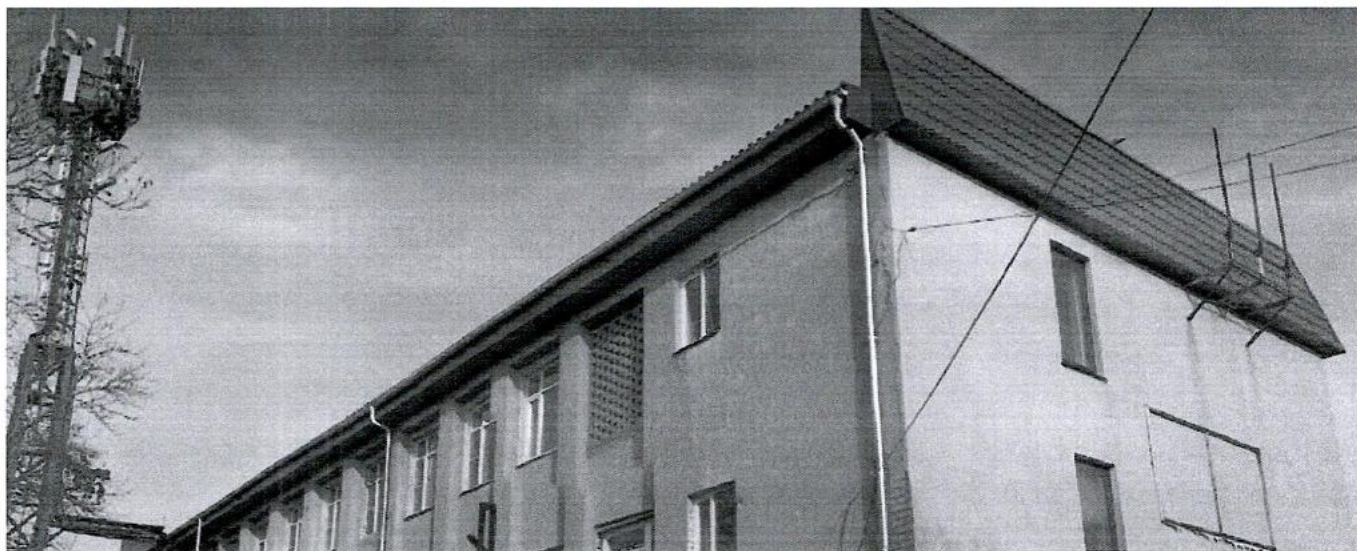
**Кровля (кровельный материал)**

Наличие дефектов: Нет

Решение по ремонту: Ремонтные работы не требуются

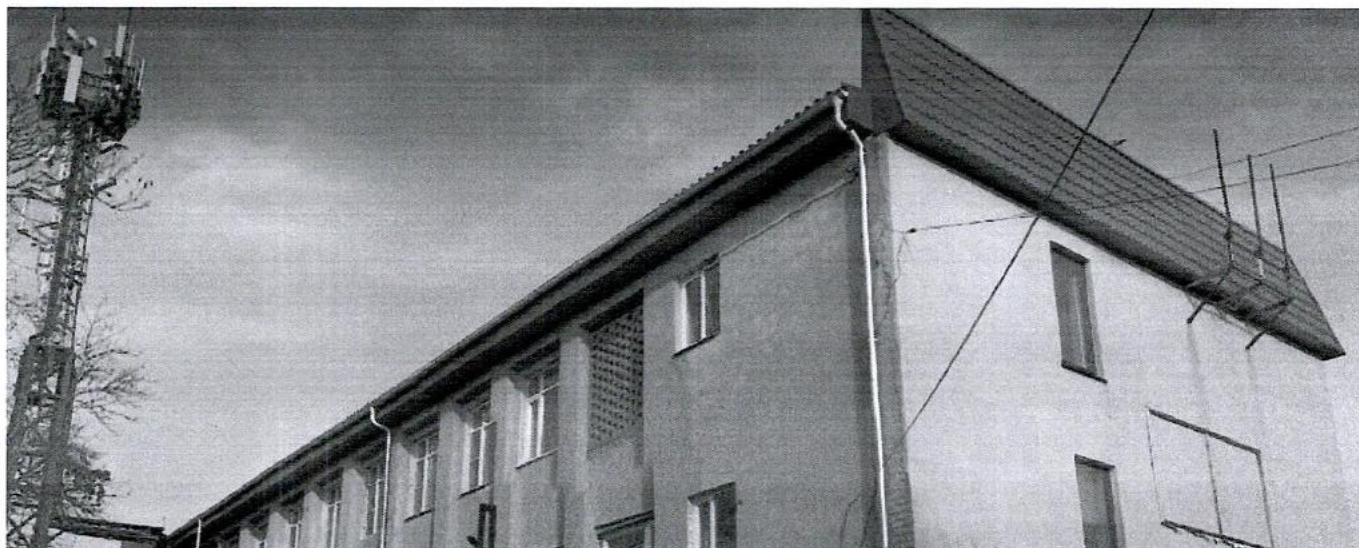
**Система водостока**

Наличие дефектов: Нет

Решение по ремонту: Ремонтные работы не требуются

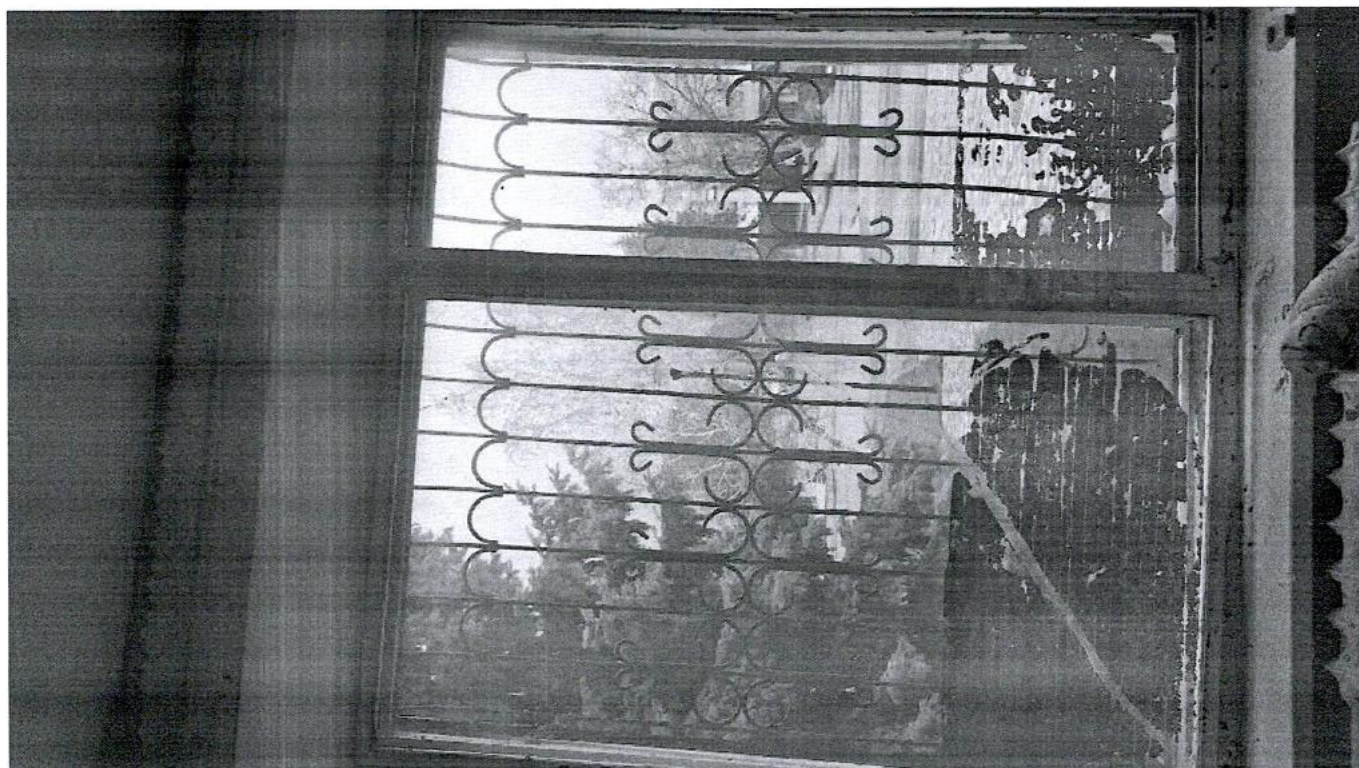
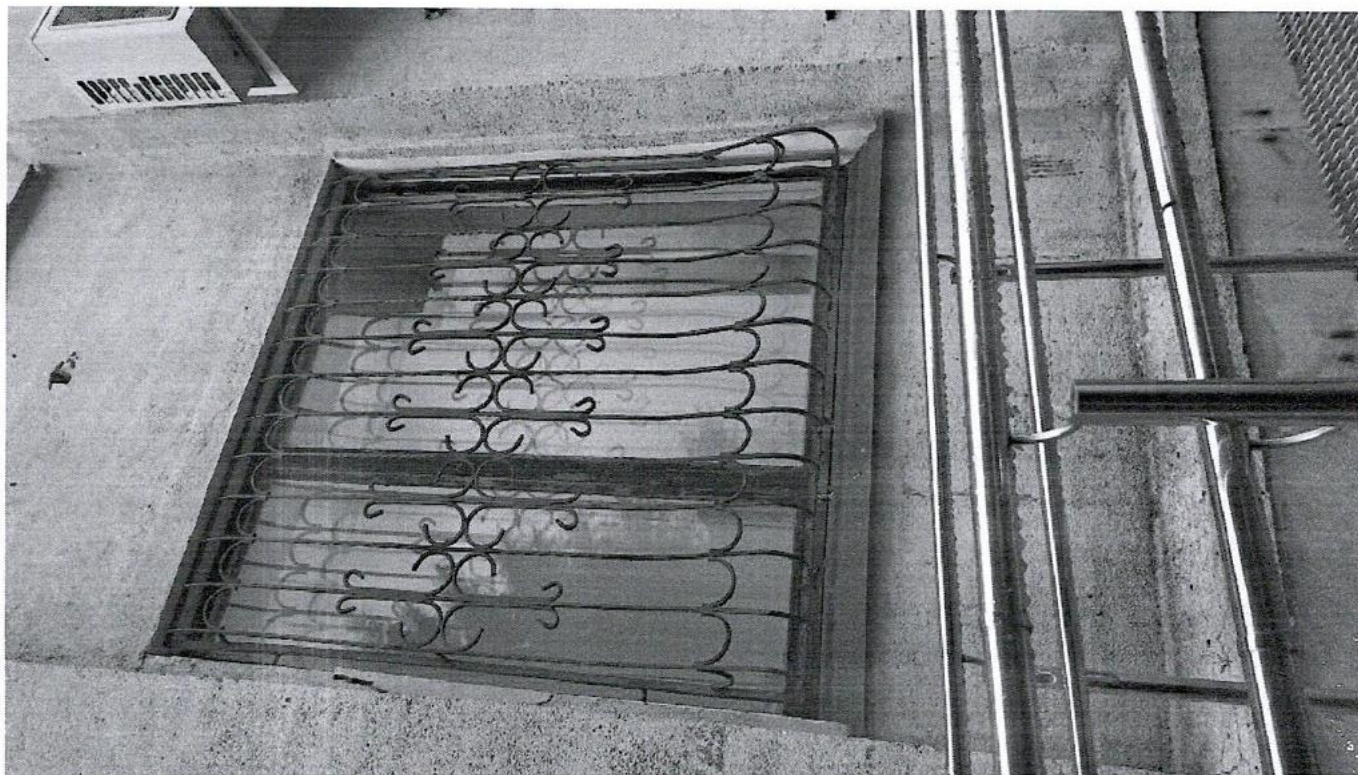
#### Окна

Наличие дефектов: Да

Решение по ремонту: Выполнить работы по замене существующих окон, включая установку оконных отливов, подоконников, ремонт откосов со стороны помещения и со стороны улицы

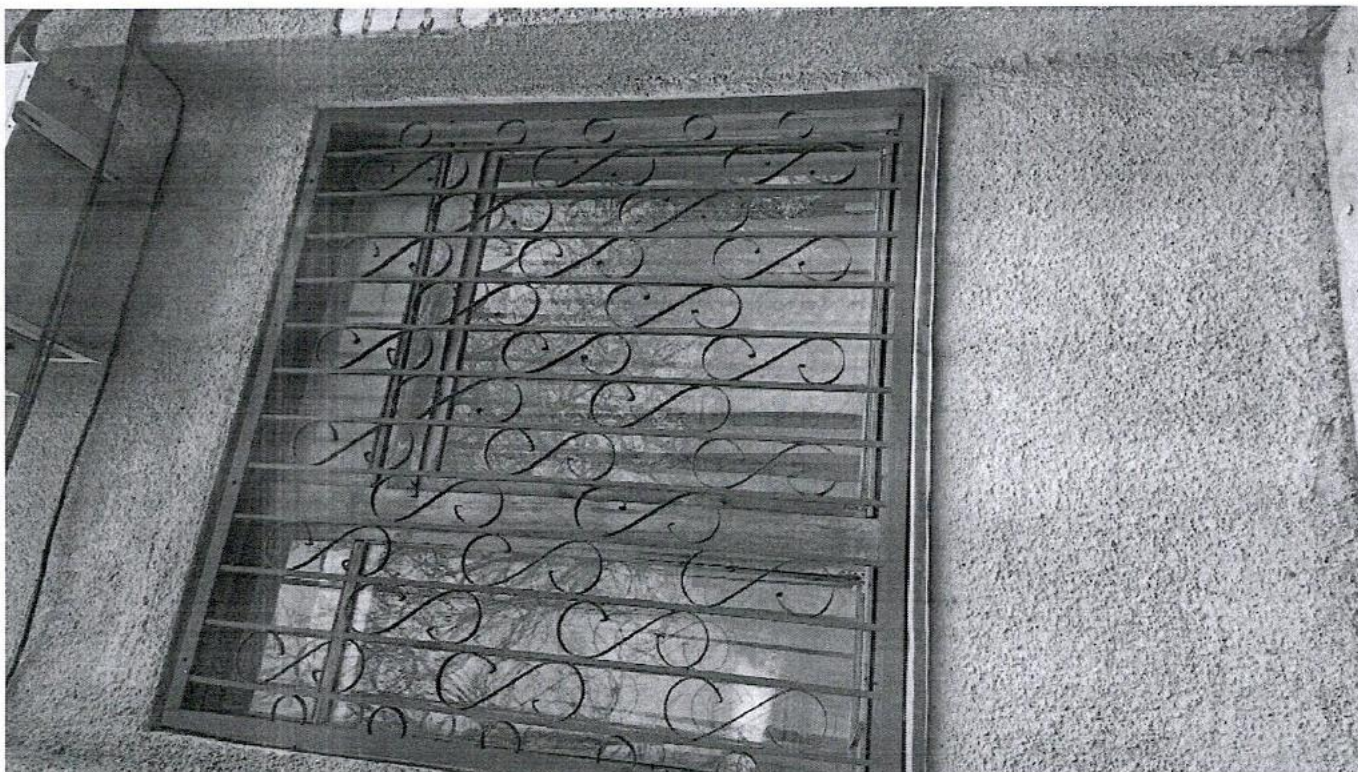
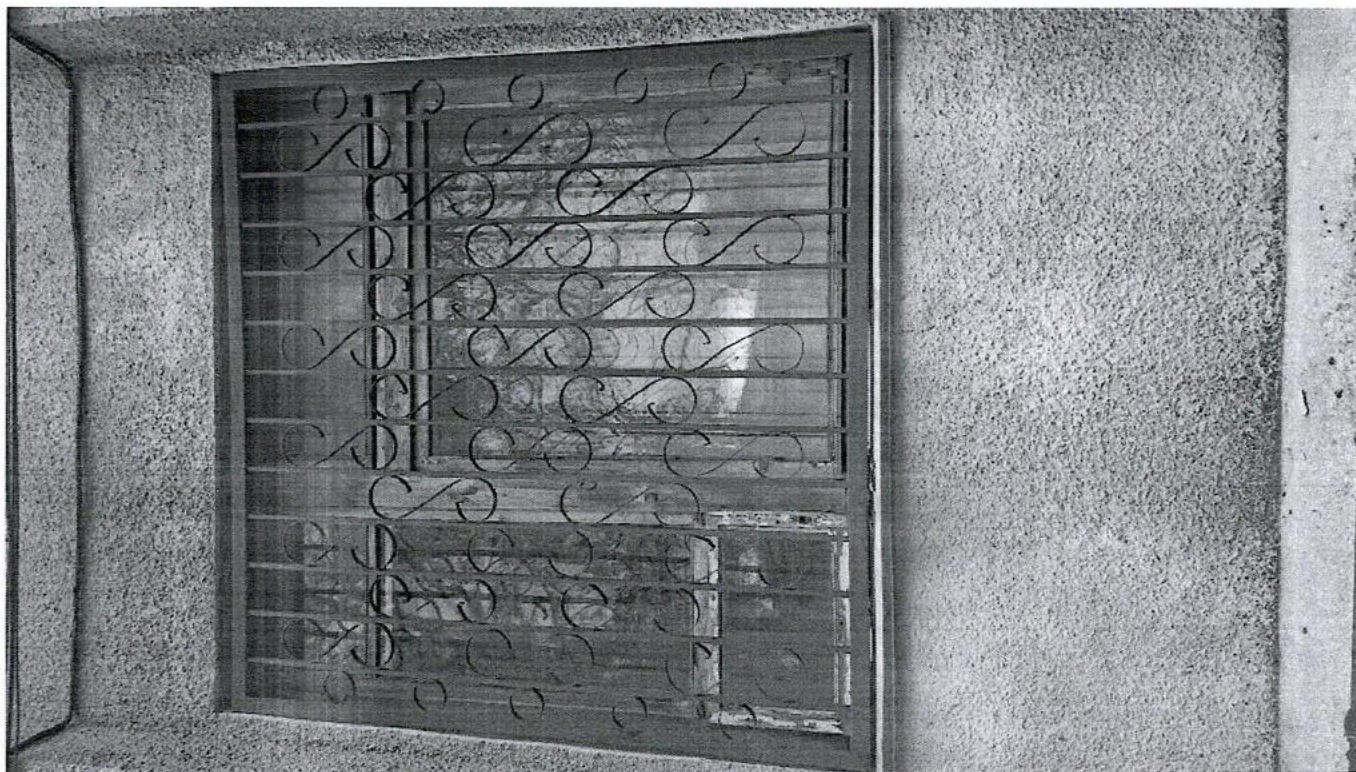
#### **Решетки**

Наличие дефектов: Да

Решение по ремонту: Выполнить ремонтные работы по исправлению локальных дефектов решеток

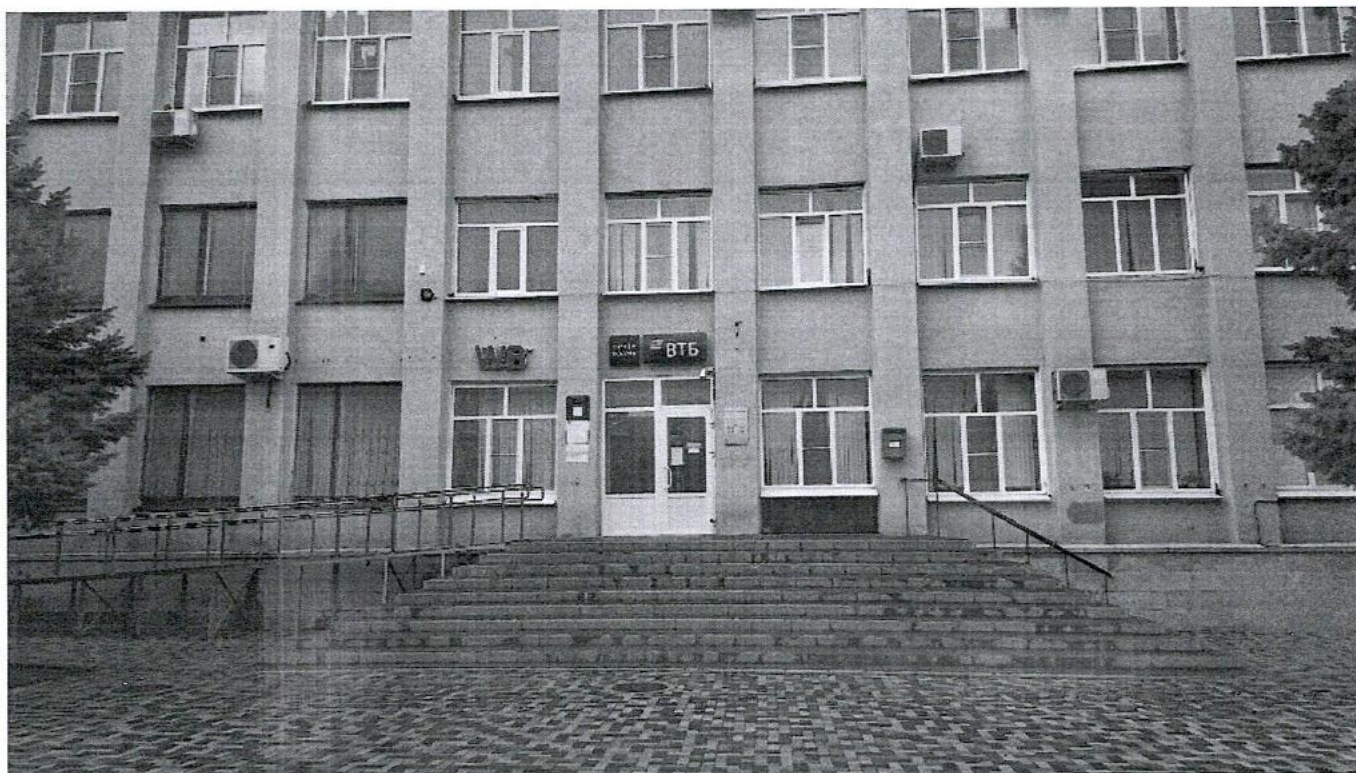
#### **Рольставни**

Наличие: Нет

Решение по ремонту: Выполнить работы по устройству рольставней (с учетом требований, указанных в ТЗ)

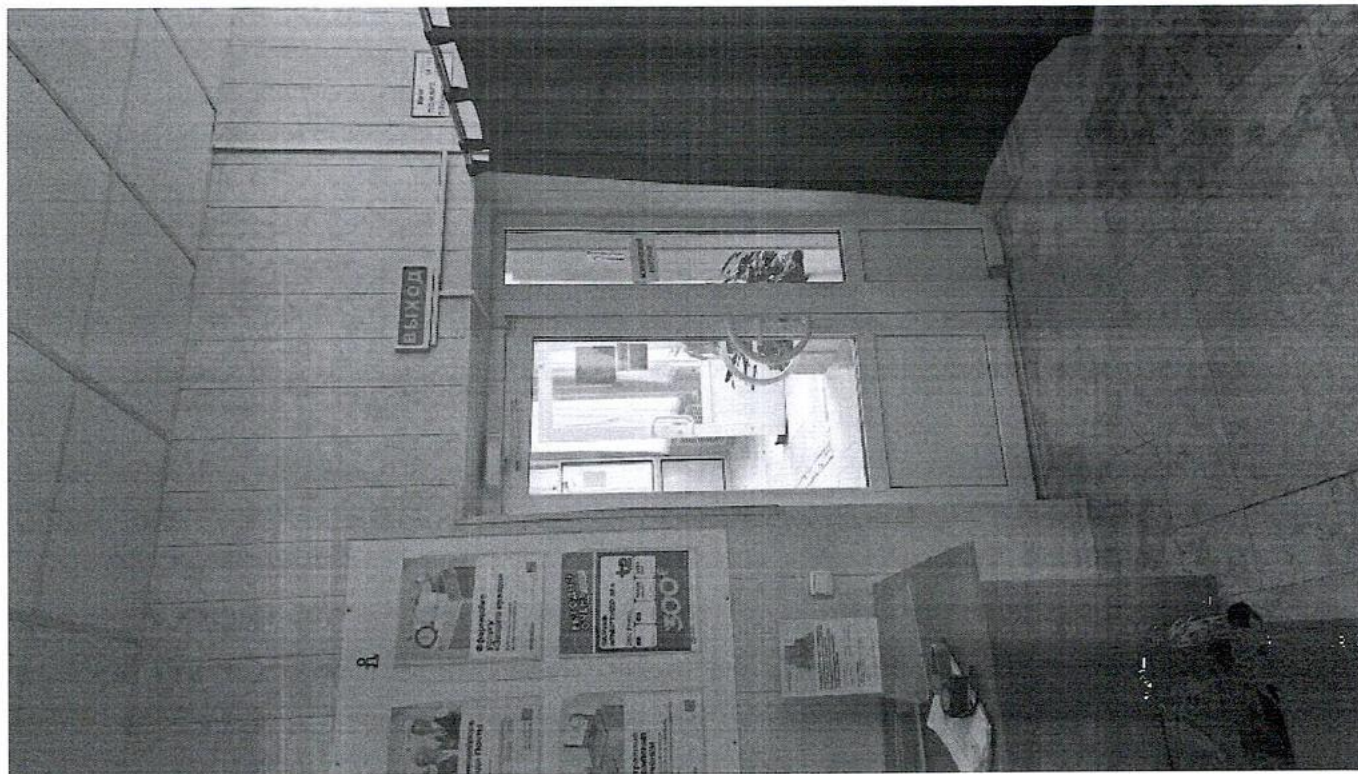
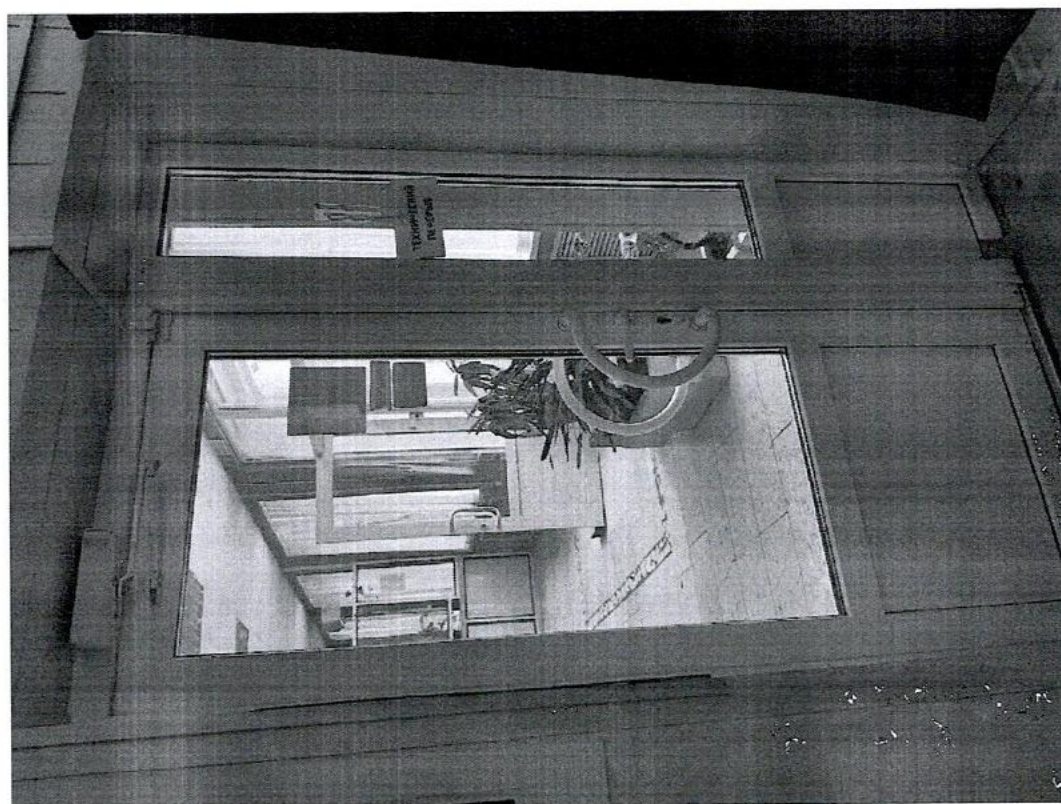
Дверь центрального входа (в т.ч. тамбурная)

Наличие дефектов: Да

Решение по ремонту: Выполнить работы по замене существующей двери центрального входа (с учетом требований, указанных в ТЗ)

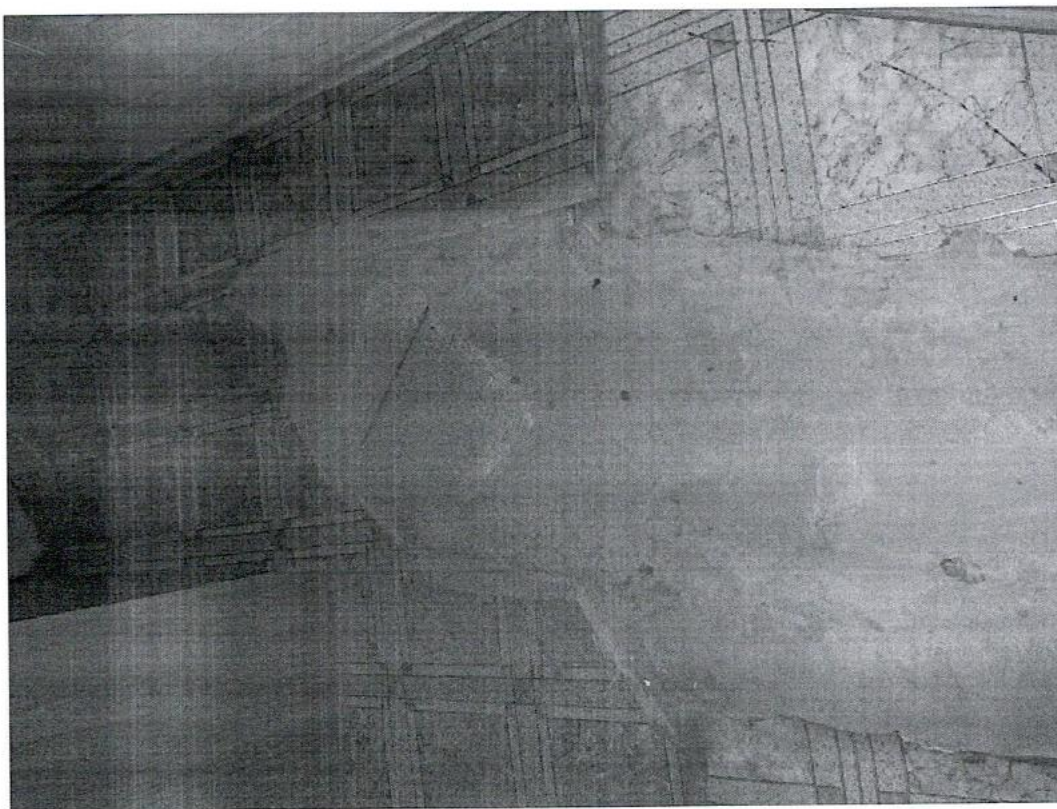
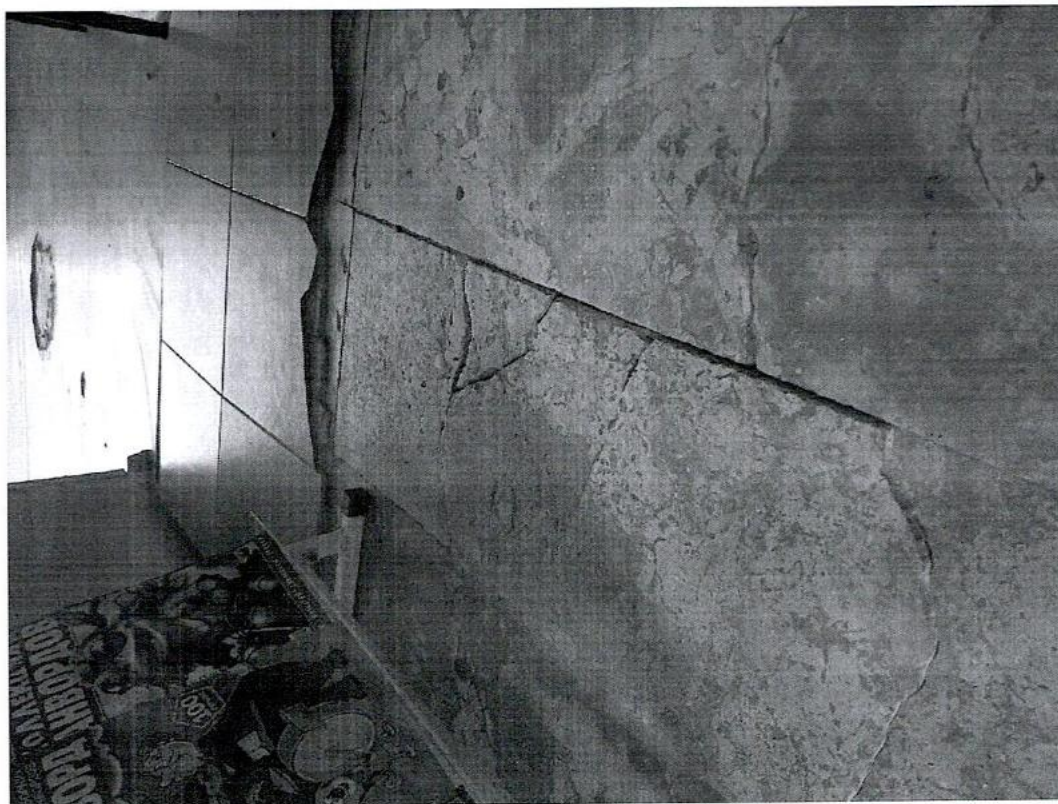
##### **Полы (финишное покрытие полов)**

Наличие дефектов: Да

Решение по ремонту: Выполнить работы по полной замене существующего финишного покрытия пола (с учетом требований, указанных в ТЗ)

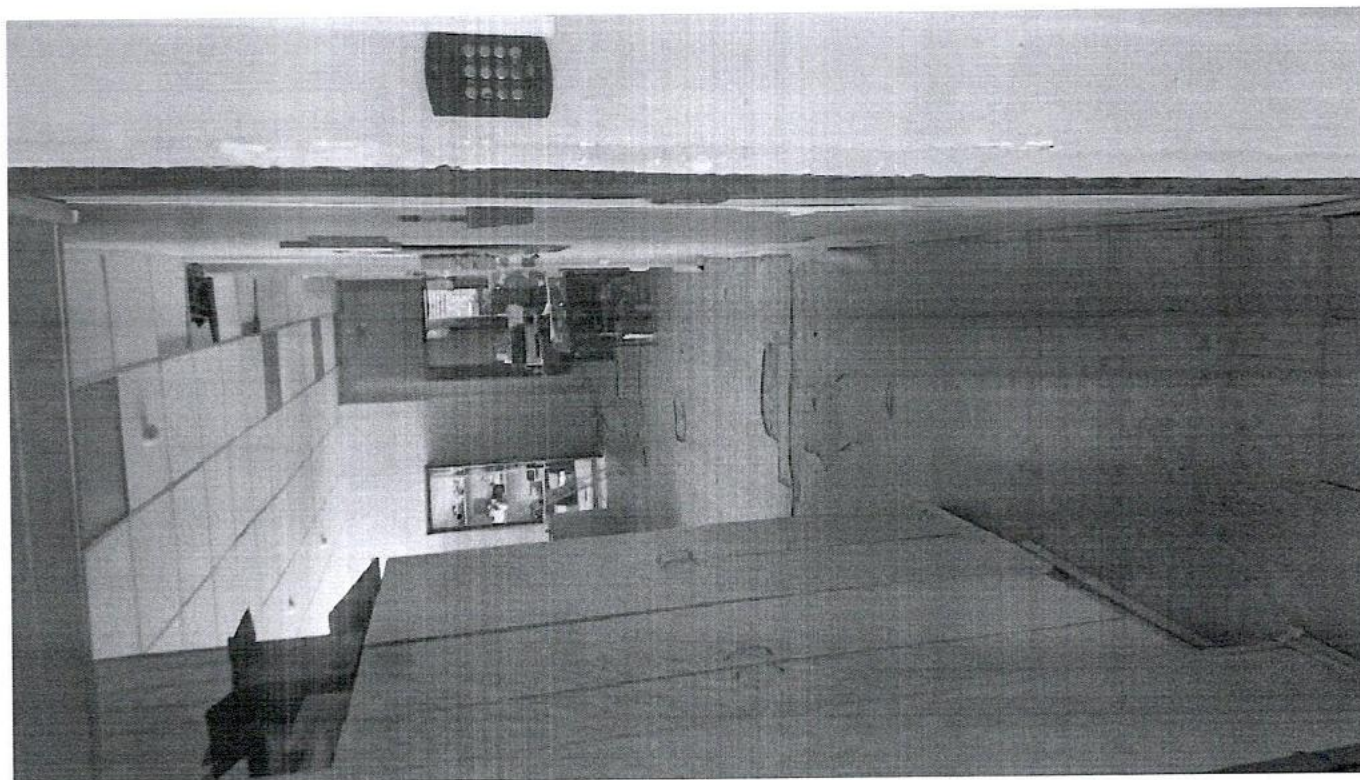
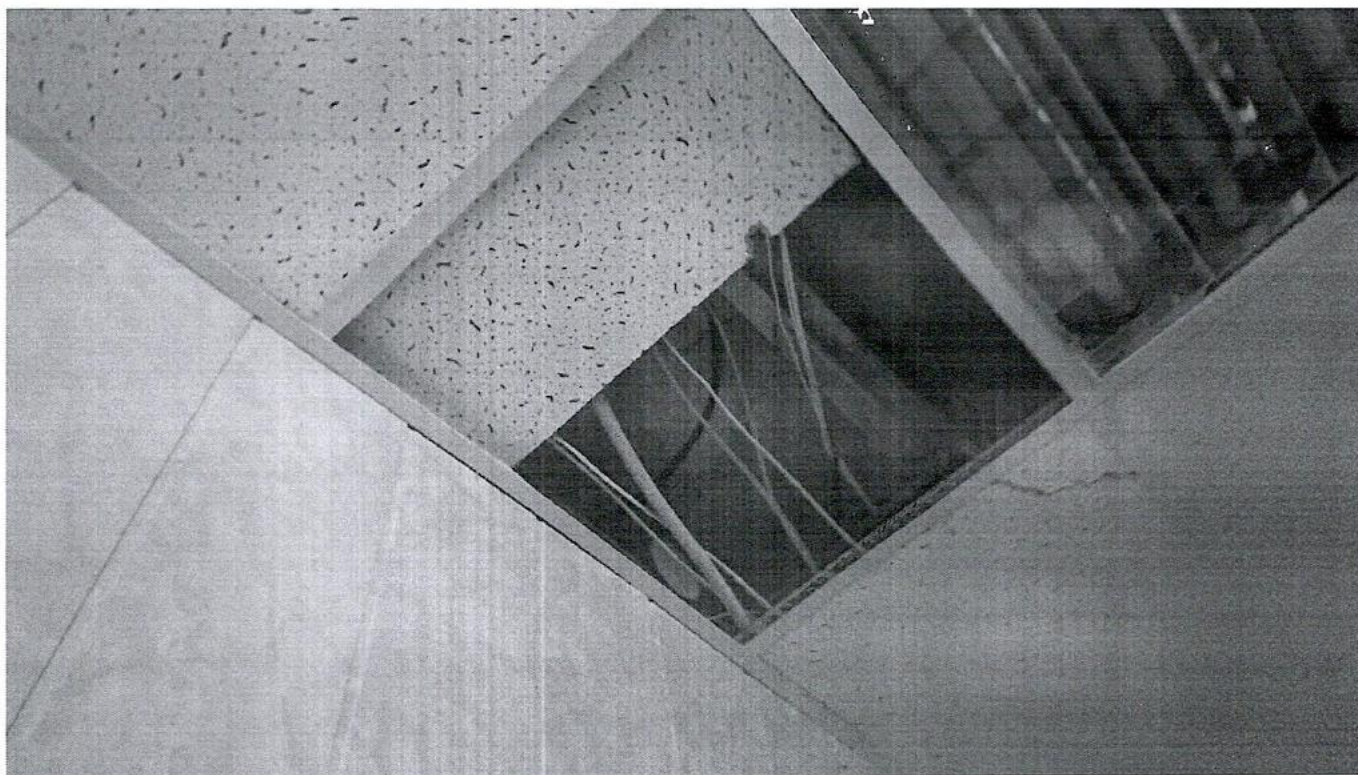
#### **Отделка потолков**

Наличие дефектов: Да

Решение по ремонту: Выполнить работы по полной замене существующей финишной отделке потолка (с учетом требований, указанных в ТЗ)

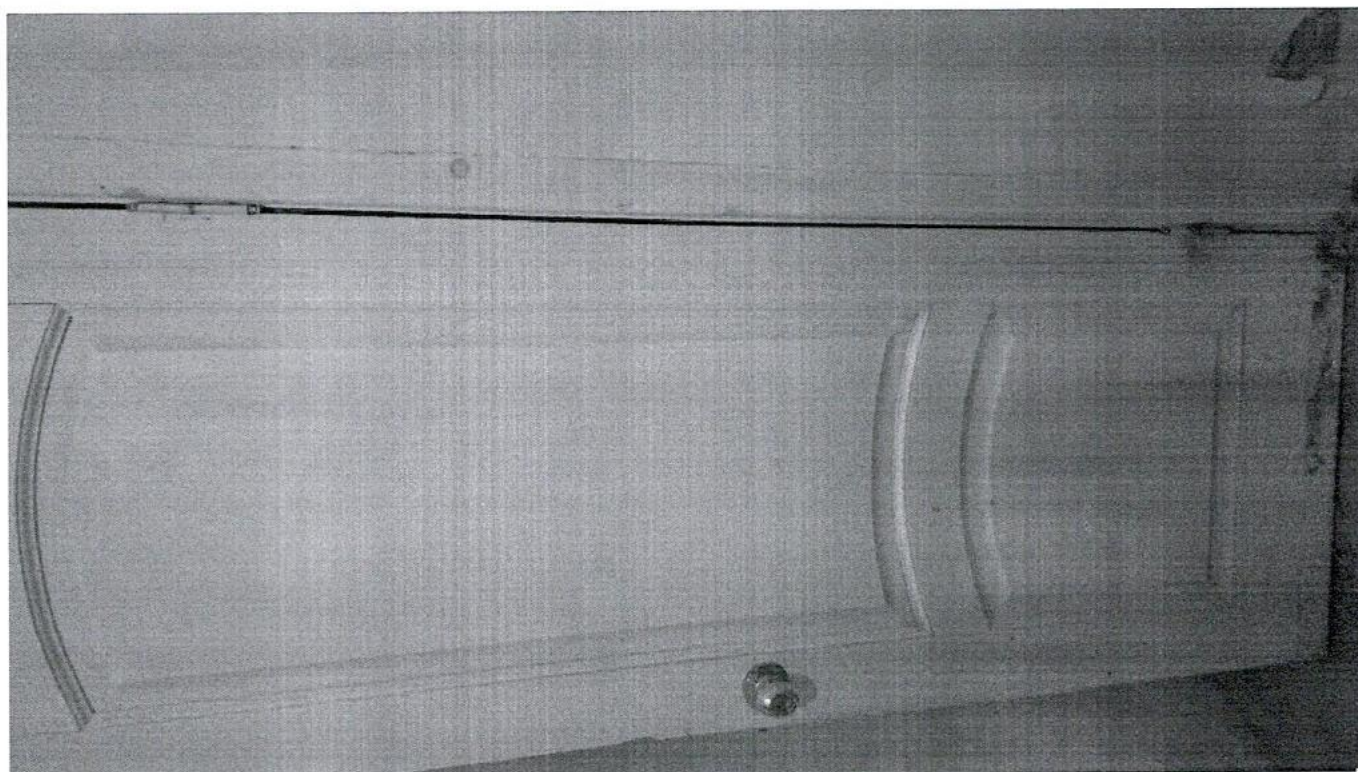
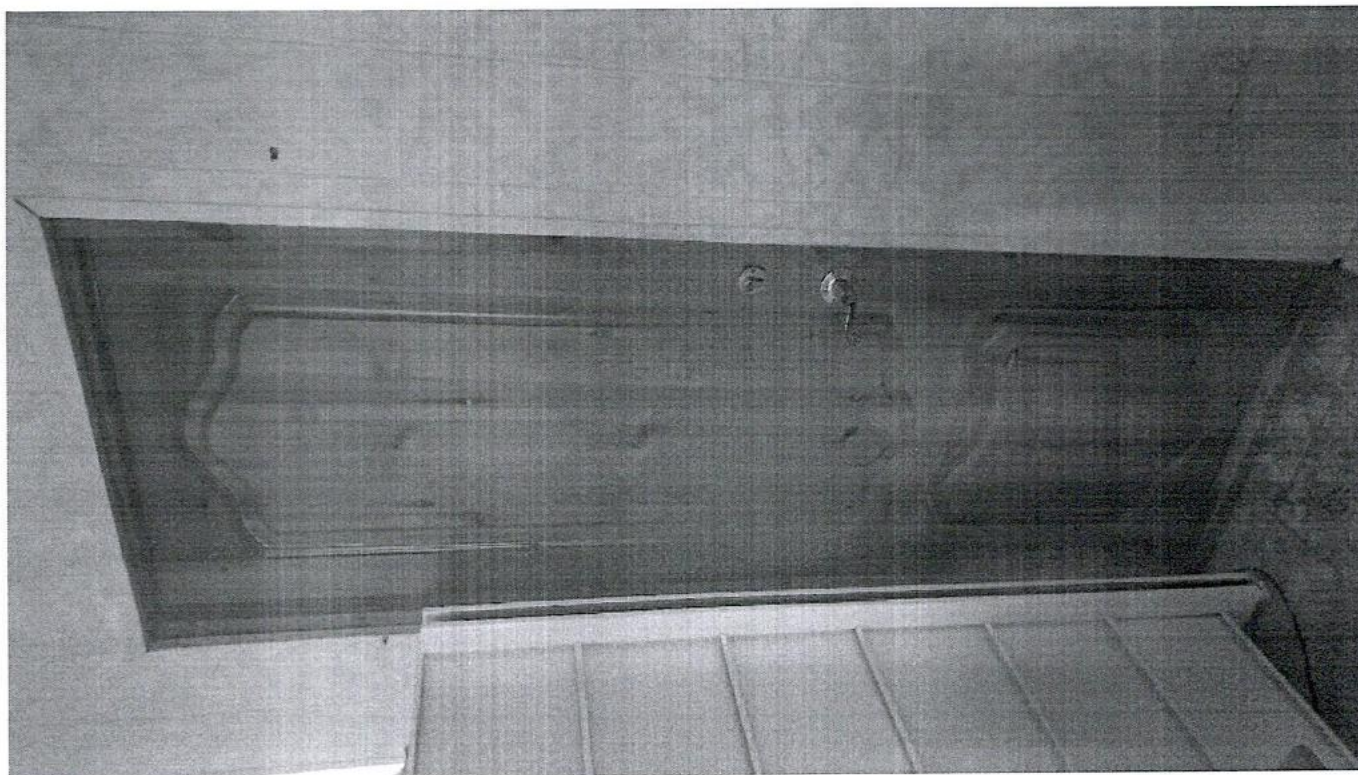
### **Внутренние двери**

Наличие дефектов: Да

Решение по ремонту: Выполнить ремонтные работы с полной заменой внутренних дверей (с учетом требований, указанных в ТЗ)
