## Акт осмотра Объекта

Кочубеевское с

28 мая 2026 г.

| Ставропольский край, р-н Кочубеевский, с Кочубеевское, ул Октябрьской Революции, д 66 | |

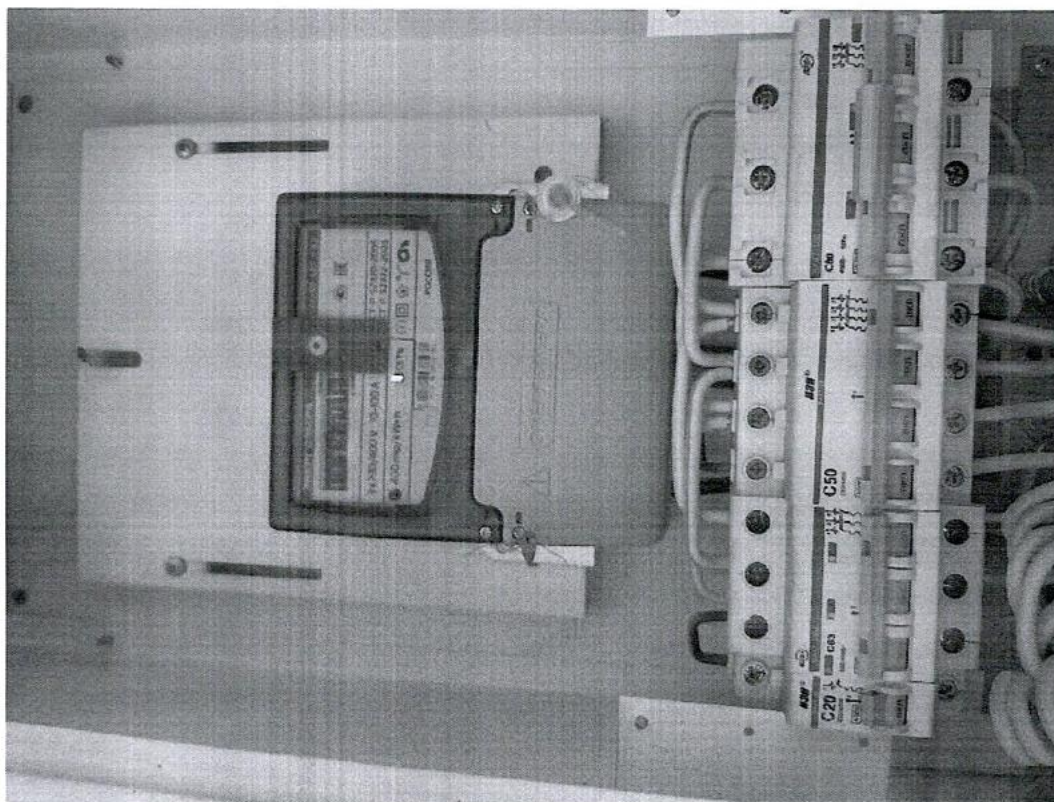
#### **3.2.1 Точка ввода сети электроснабжения**

Выделенная мощность по электроэнергии, кВт: 15

Решение по ремонту: Не требуется выделение дополнительной мощности

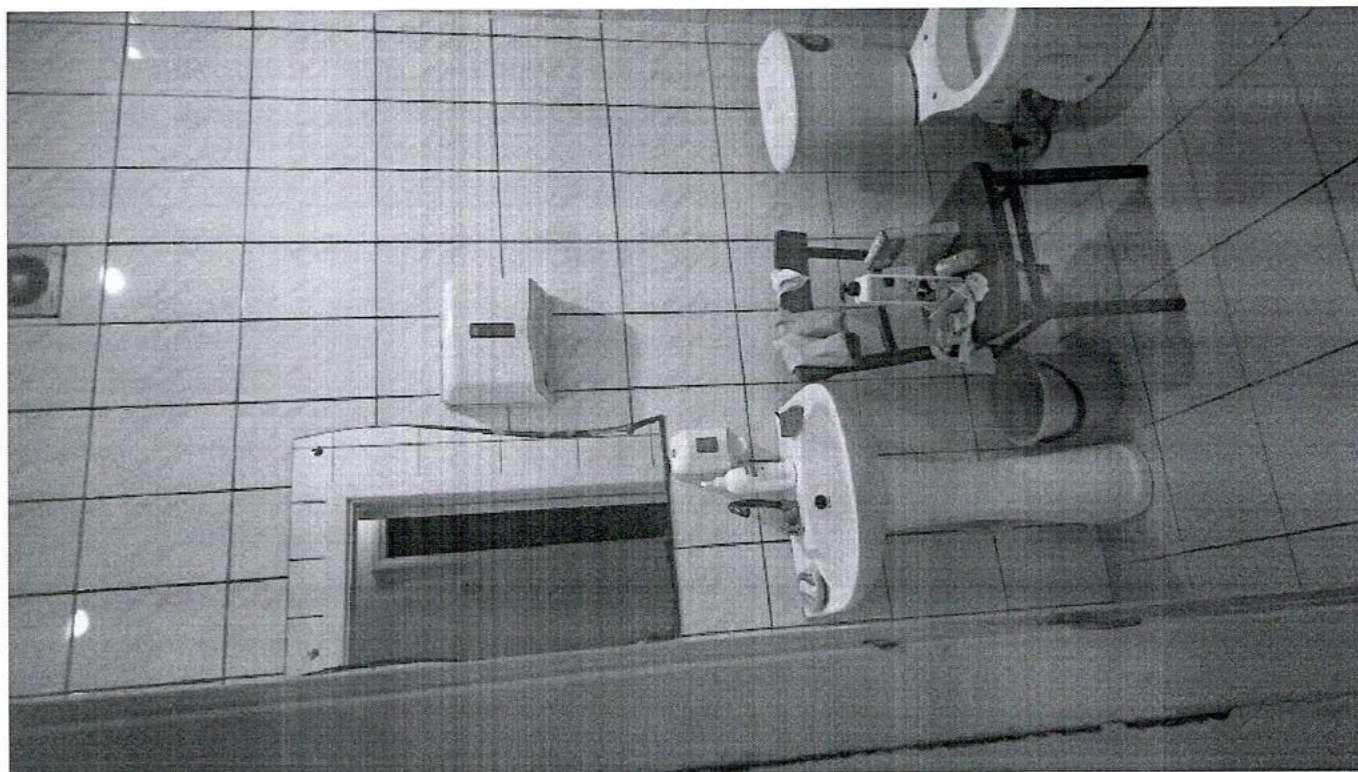
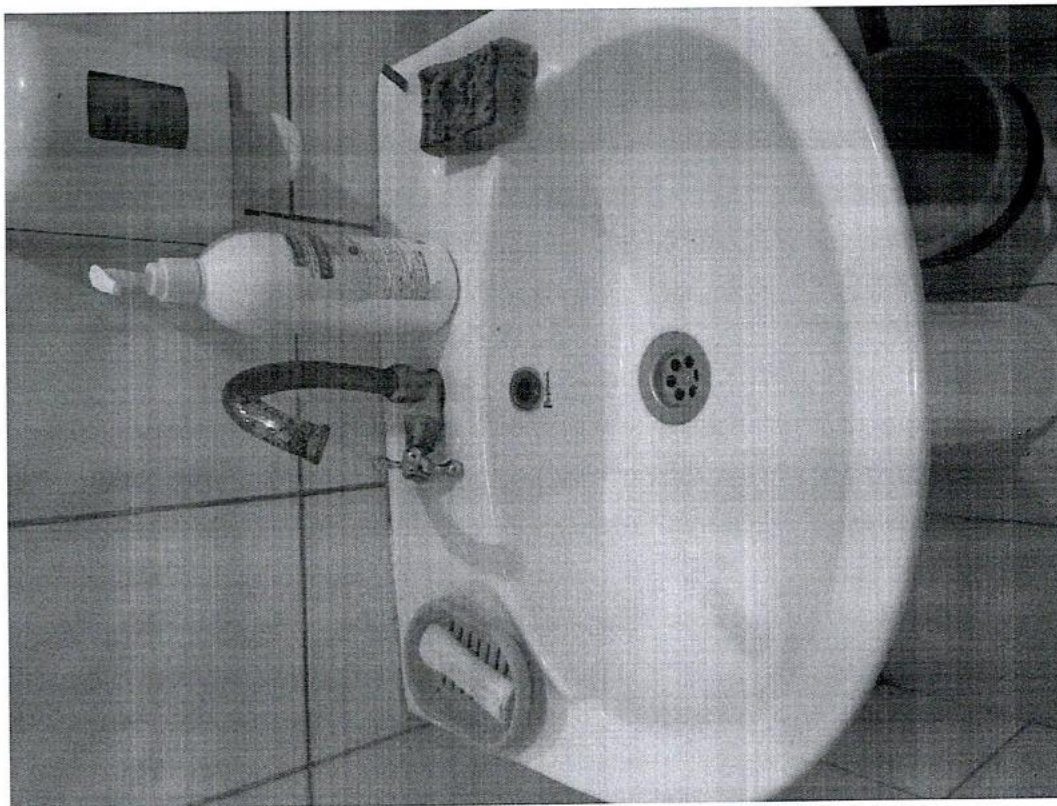
#### ХВС

Тип подключения: Центральное

Решение по ремонту: Изменение существующего подключения не требуется: только ремонт/замена внутренних сетей

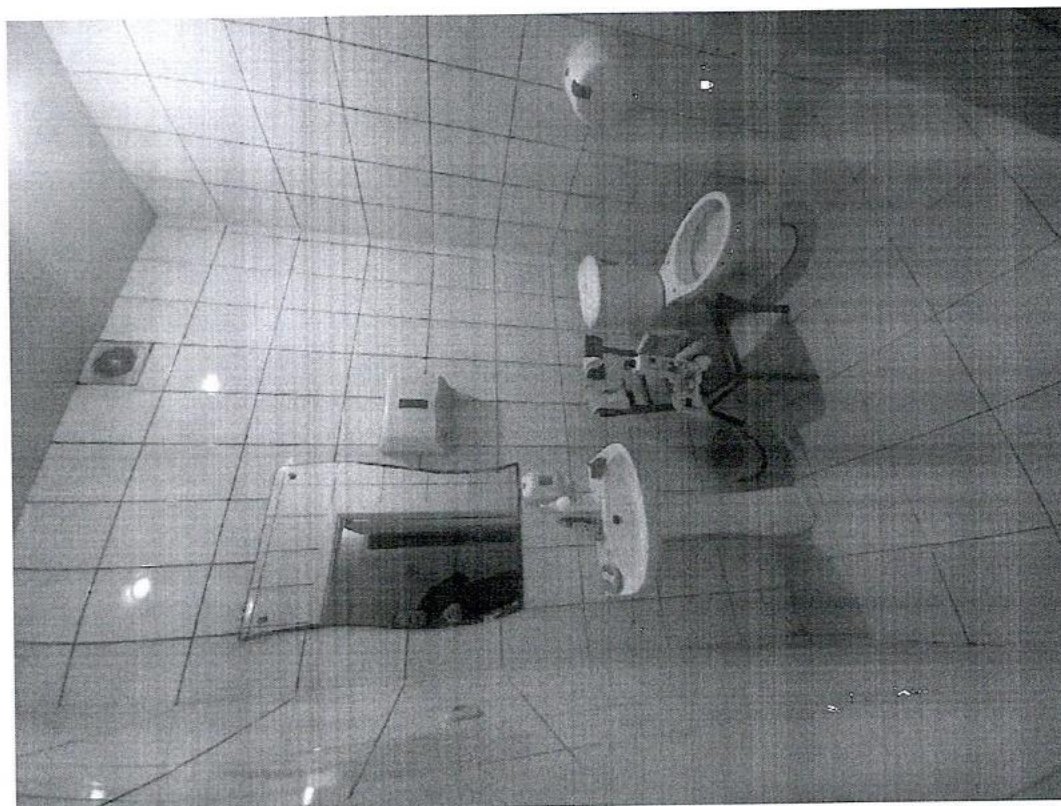
### **ГВС**

Наличие: Нет

Возможность подключения к центральным сетям: Нет

Решение по ремонту: Требуется устройство накопительного водонагревателя

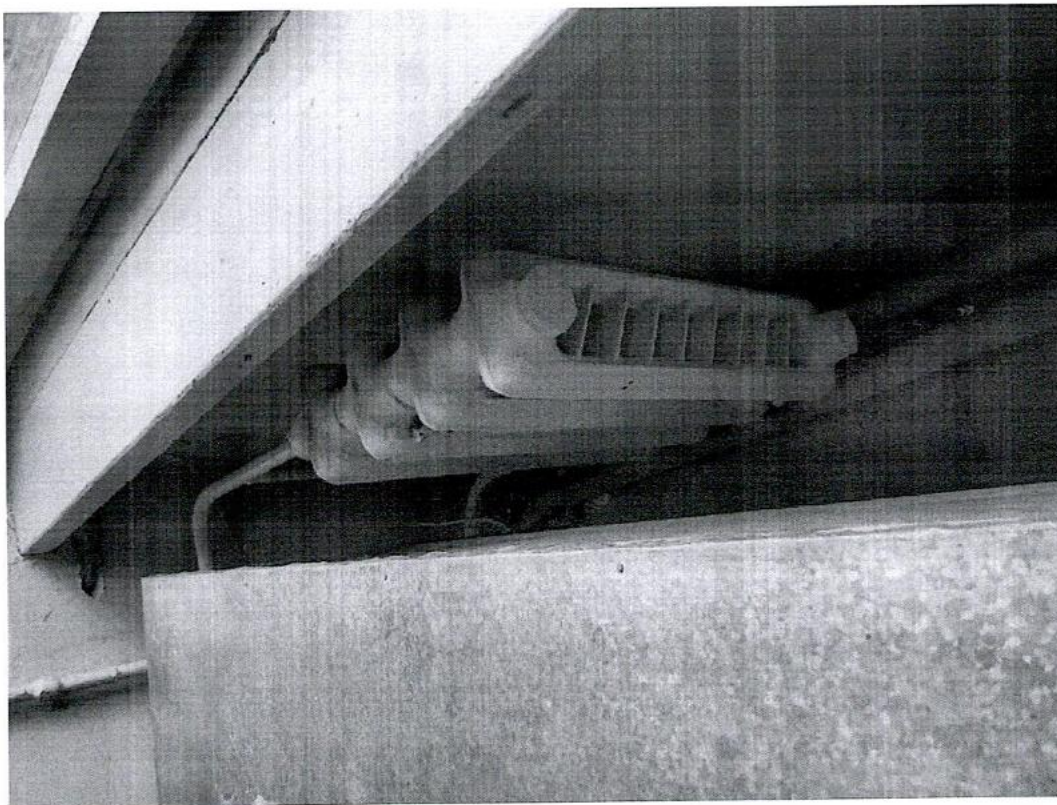
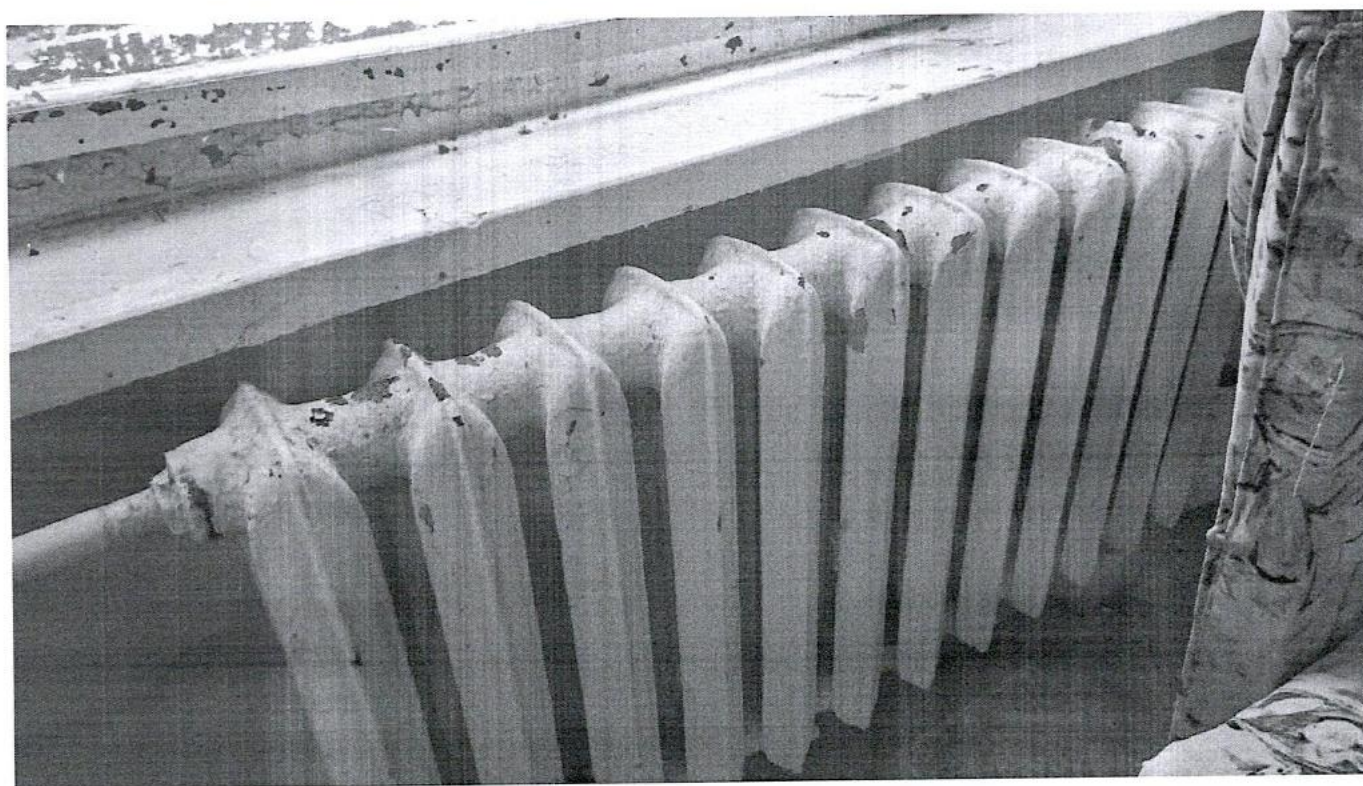
#### **Тип теплоснабжения (отопления)**

Тип подключения: Центральное

Решение по ремонту: Изменение существующего подключения не требуется: только ремонт/замена сетей и оборудования

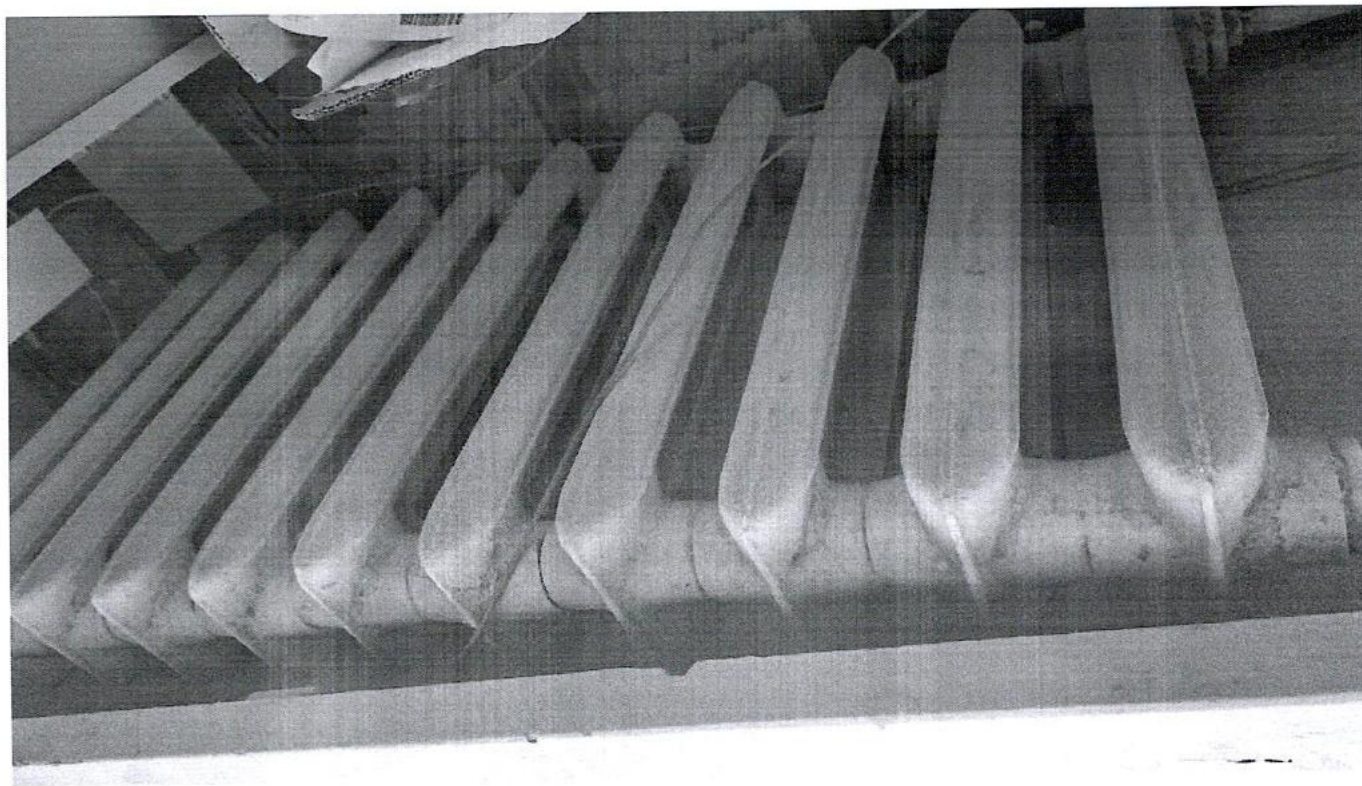
### **Приборы отопления**

Наличие: Нет

Решение по ремонту: Выполнить ремонтные работы с сохранением и локальным ремонтом существующих приборов отопления

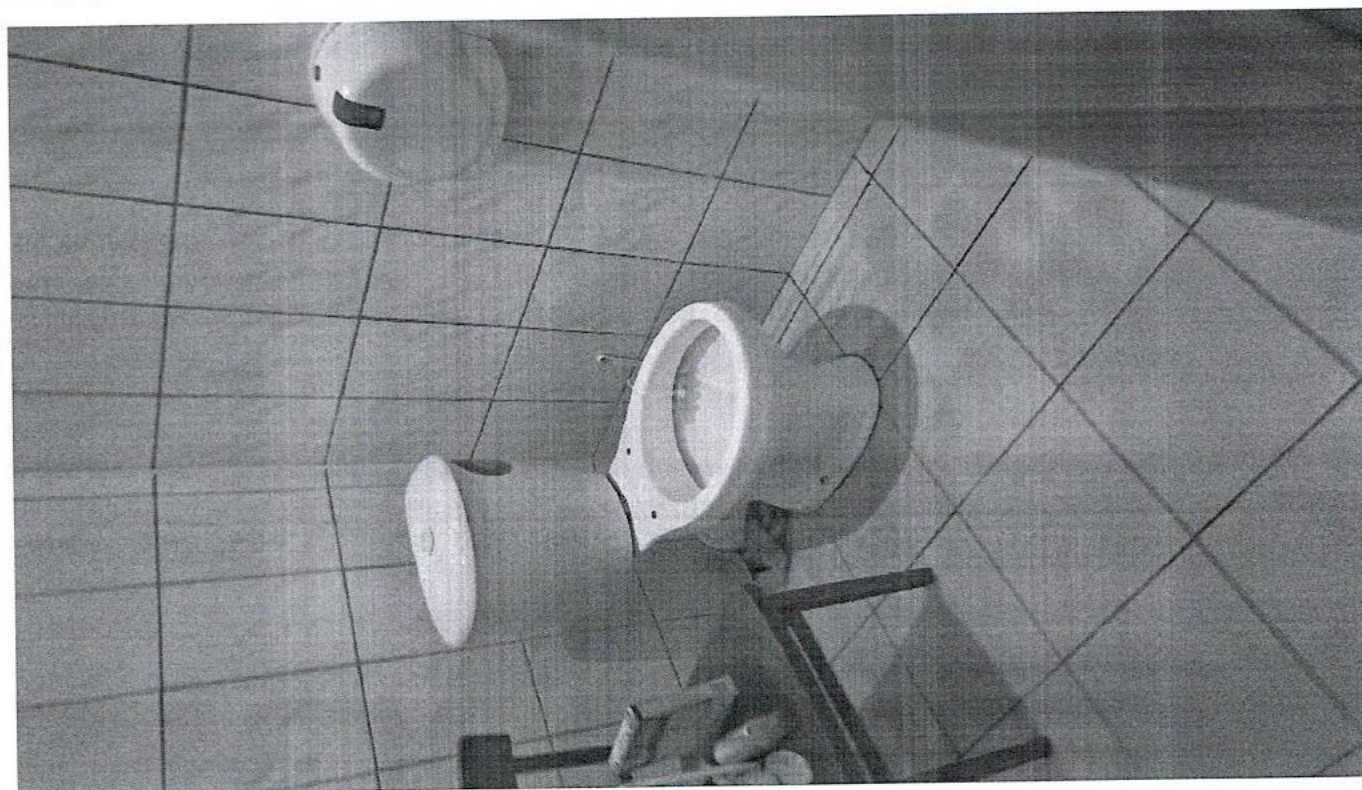
#### Система канализации

Тип подключения: Центральное

Решение по ремонту: Изменение существующего подключения не требуется: только ремонт/замена внутренних сетей

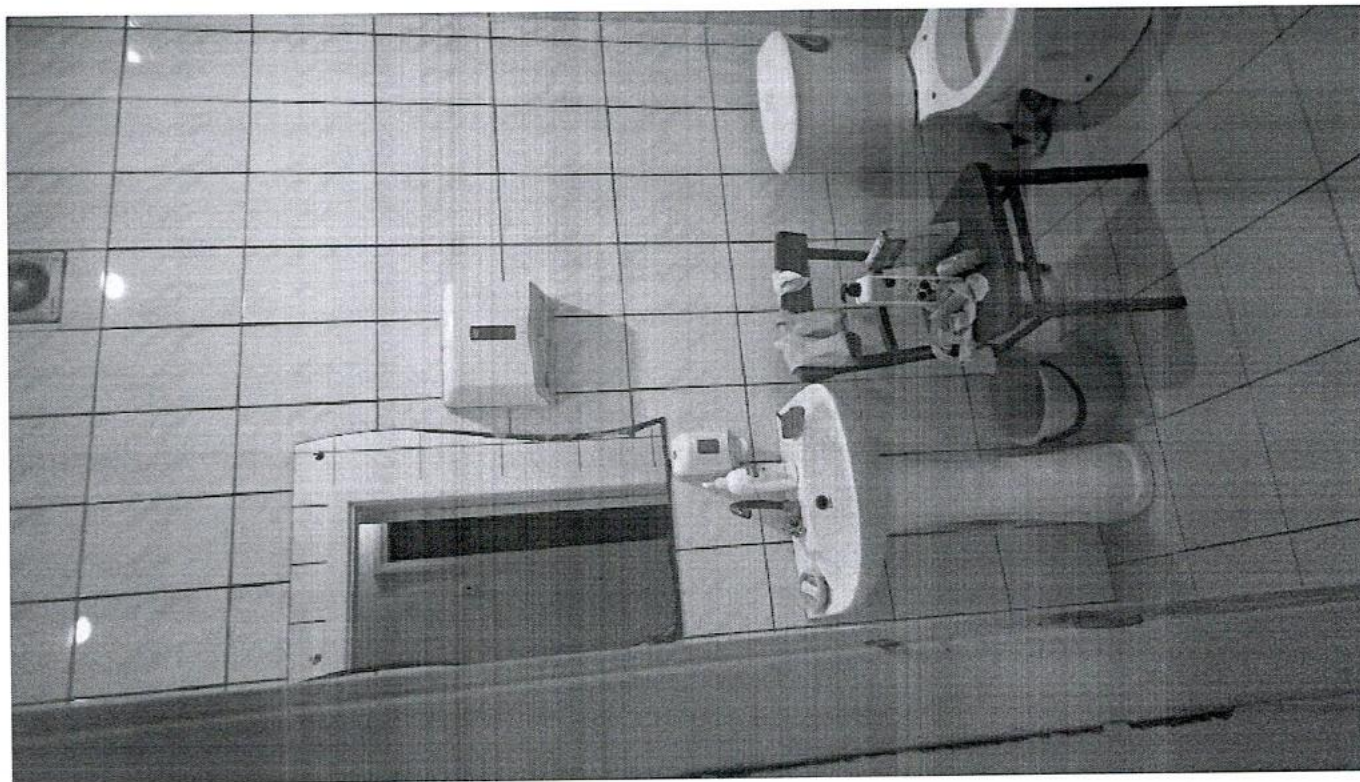
#### Сан. узел

Наличие: Да

Решение по ремонту: Ремонтные работы не требуются

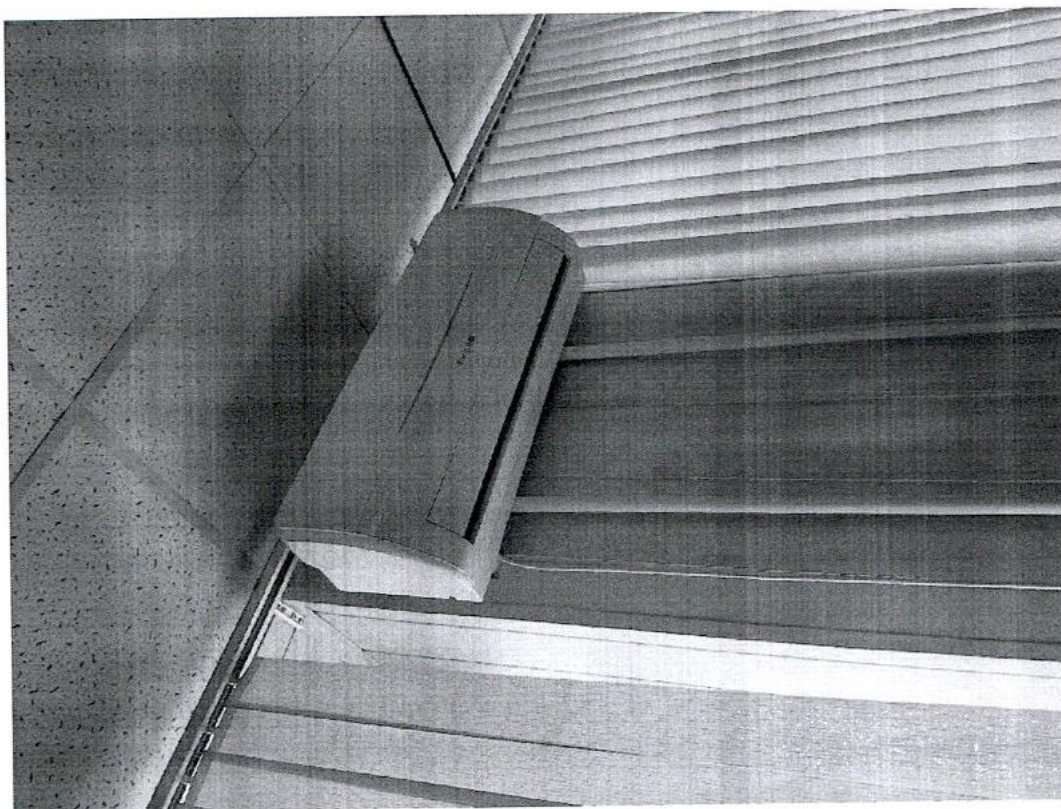
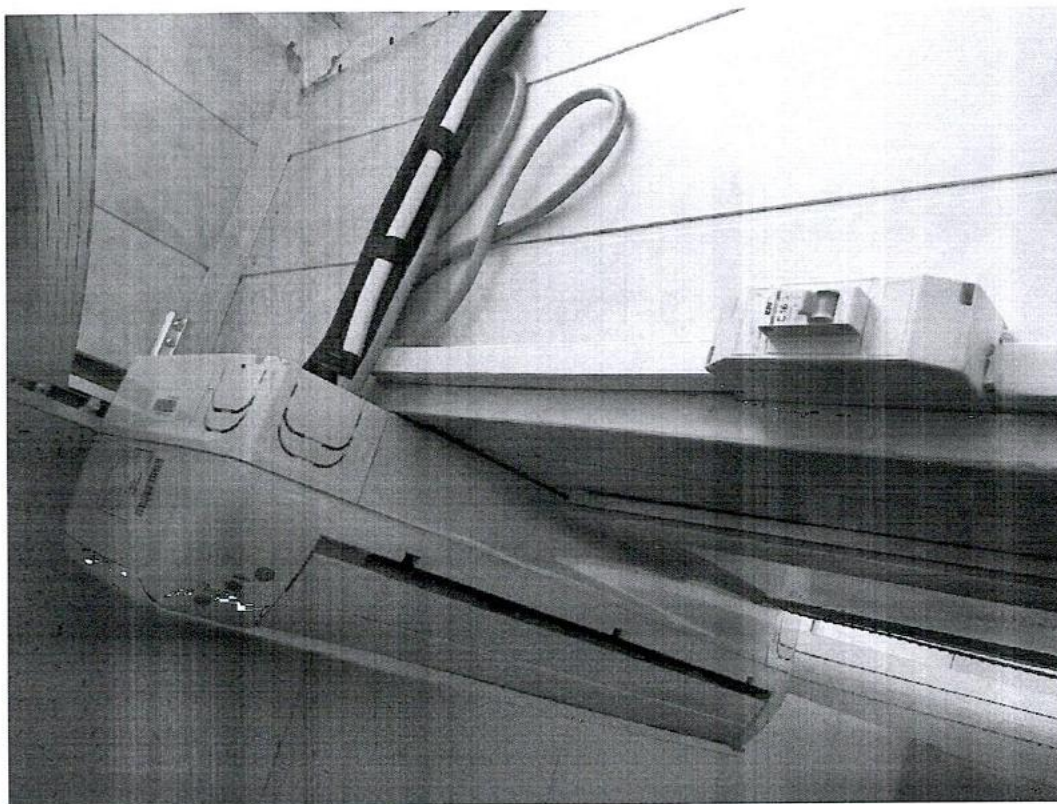
### 3.2.5 Кондиционирование

Наличие дефектов: Полностью или частично неисправно

Решение по ремонту: Выполнить ремонтные работы с полной заменой (установкой новых) приборов кондиционирования (с учетом требований, указанных в ТЗ)
