**Акт осмотра Объекта**

29 мая 2026 г.

Ставропольский край, Предгорный район, станция Ессентукская, улица Гагарина, 99

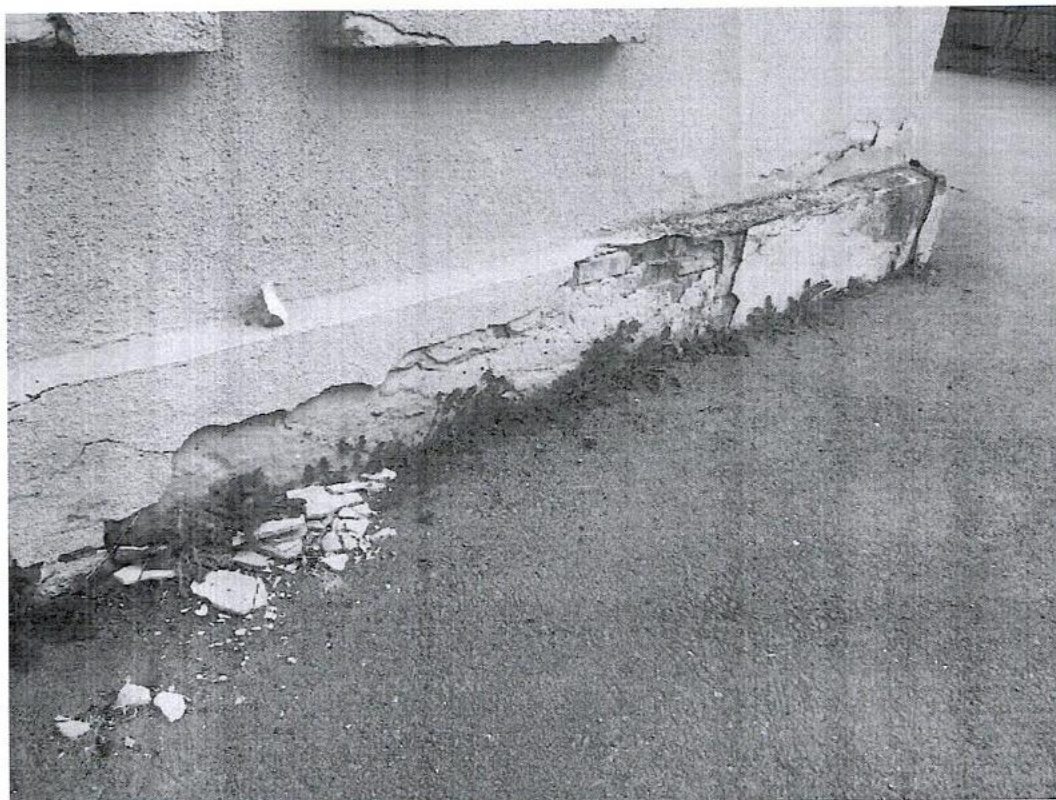
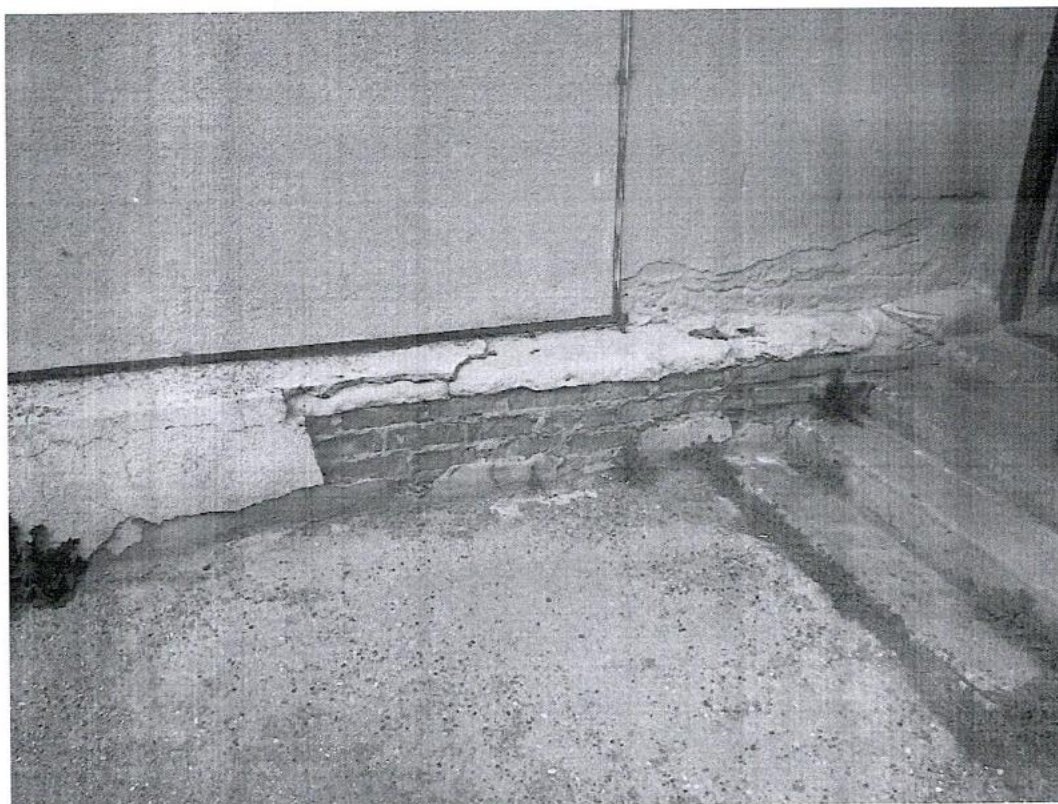
### 3.1.2 Цоколь

Наличие дефектов: Да

Решение по ремонту: Выполнить ремонтные работы облицовки (отделки) цоколя

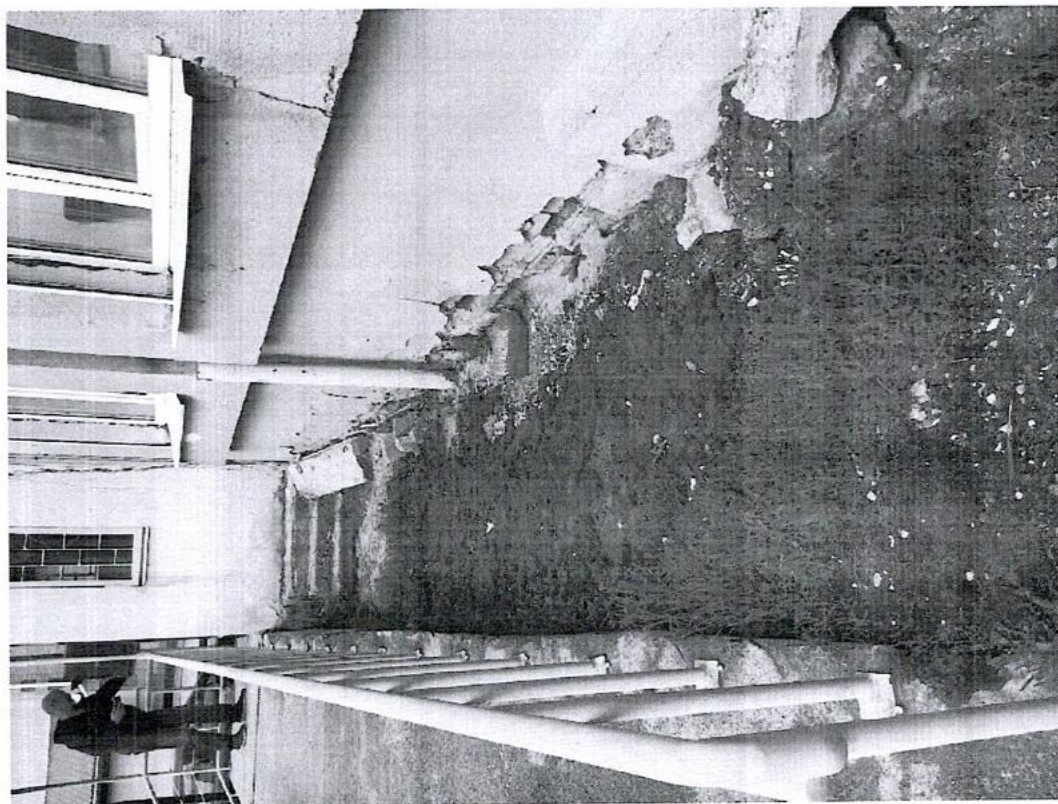
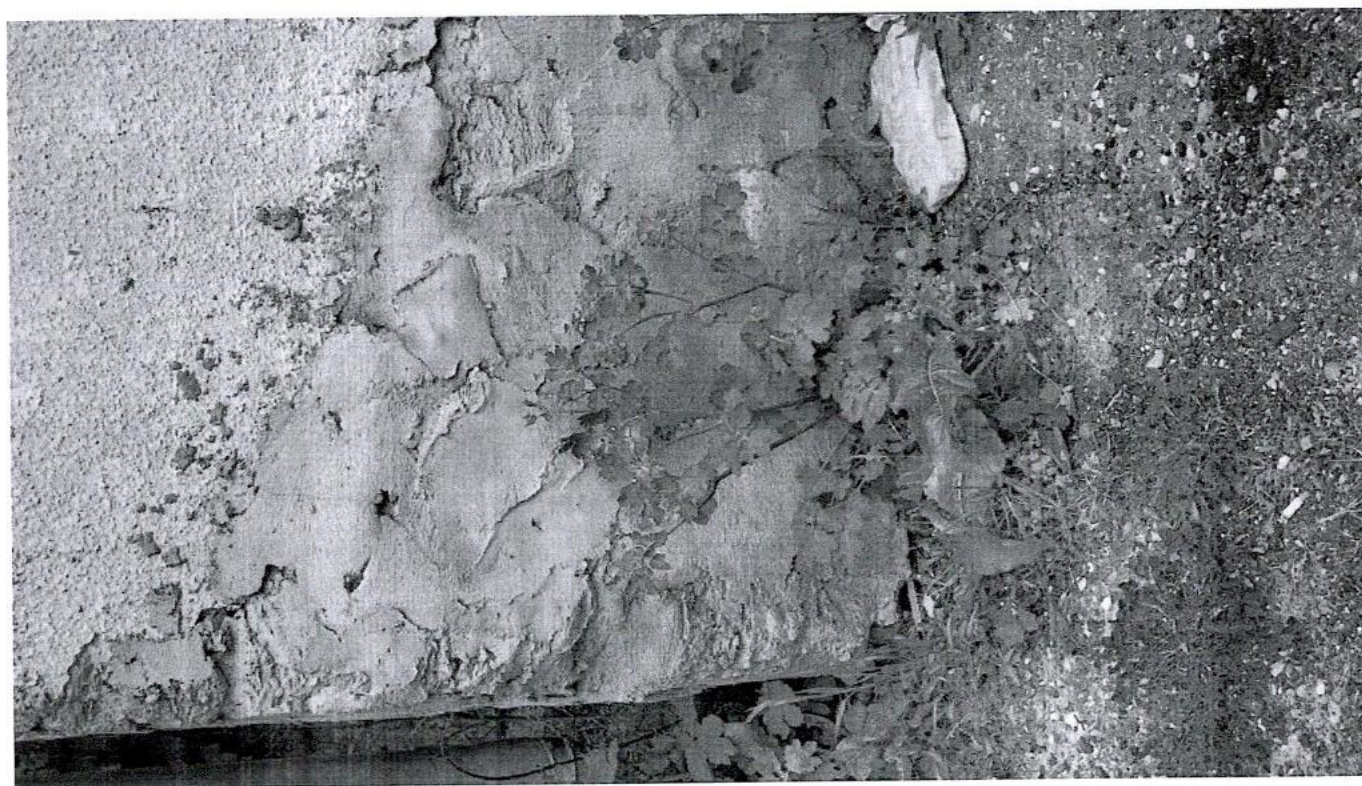
### 3.1.3 Отмостка

Наличие дефектов: Да

Решение по ремонту: Выполнить ремонтные работы по исправлению локальных дефектов отмостки

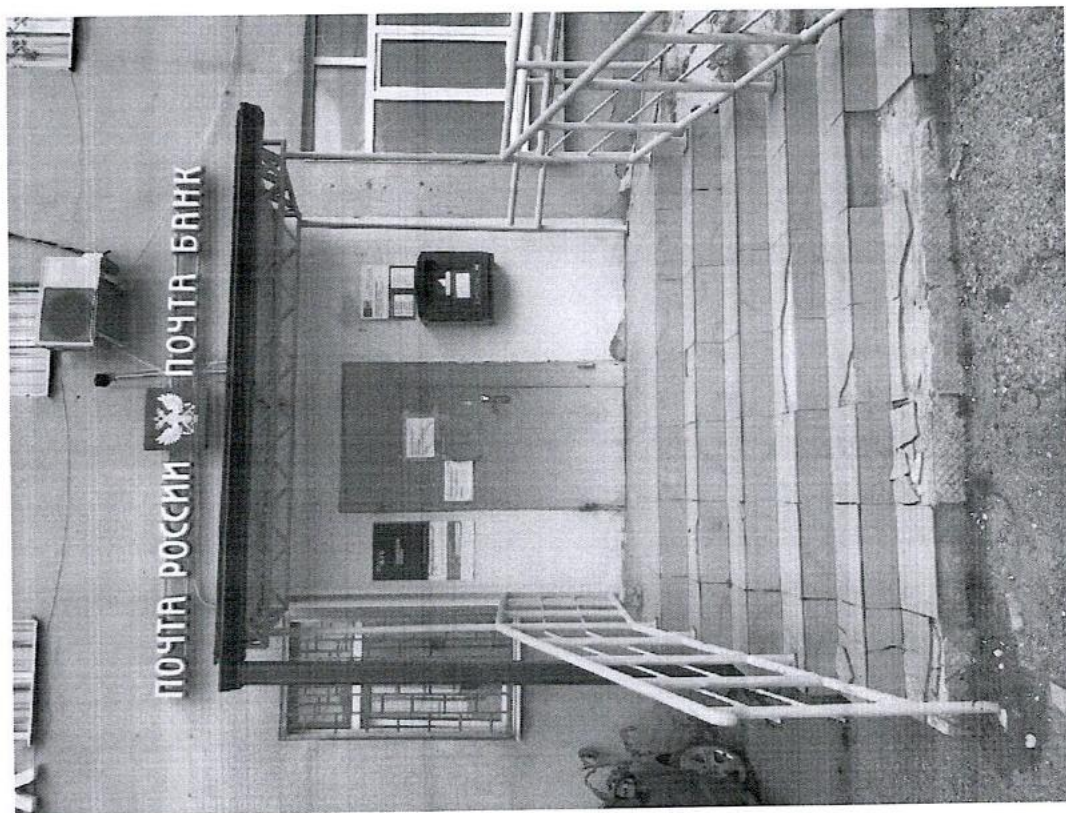
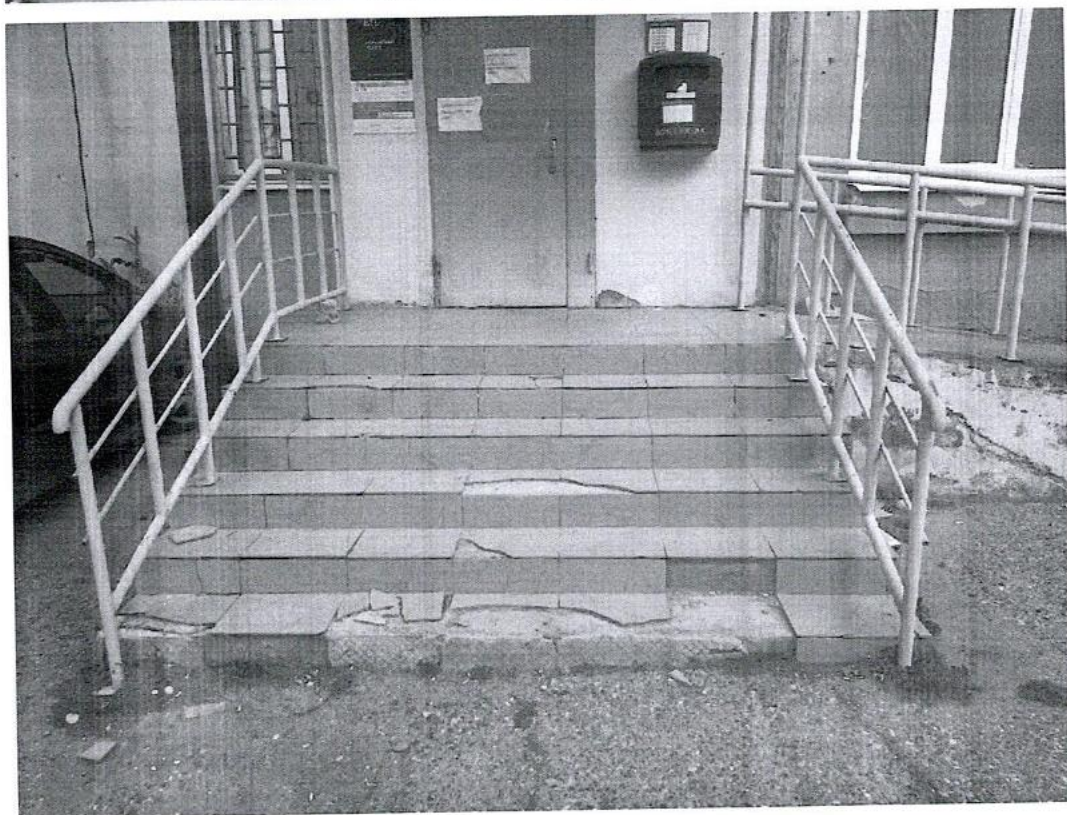
**Крыльцо**

Наличие дефектов: Да

Решение по ремонту: Выполнить ремонтные работы по исправлению локальных дефектов облицовки крыльца (с учетом критериев, указанных в ТЗ)

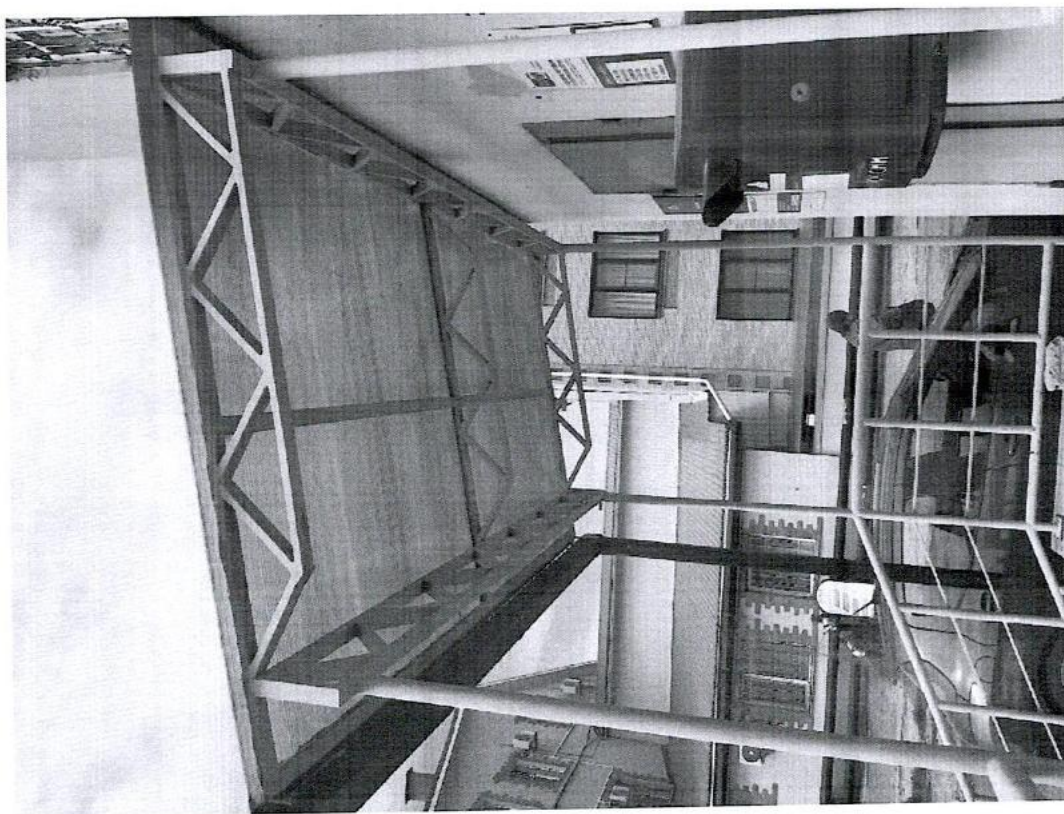
**Козырек крыльца**

Наличие дефектов: Да

Решение по ремонту: Выполнить ремонтные работы по исправлению дефектов покрытия козырька крыльца (с учетом критериев, указанных в ТЗ)

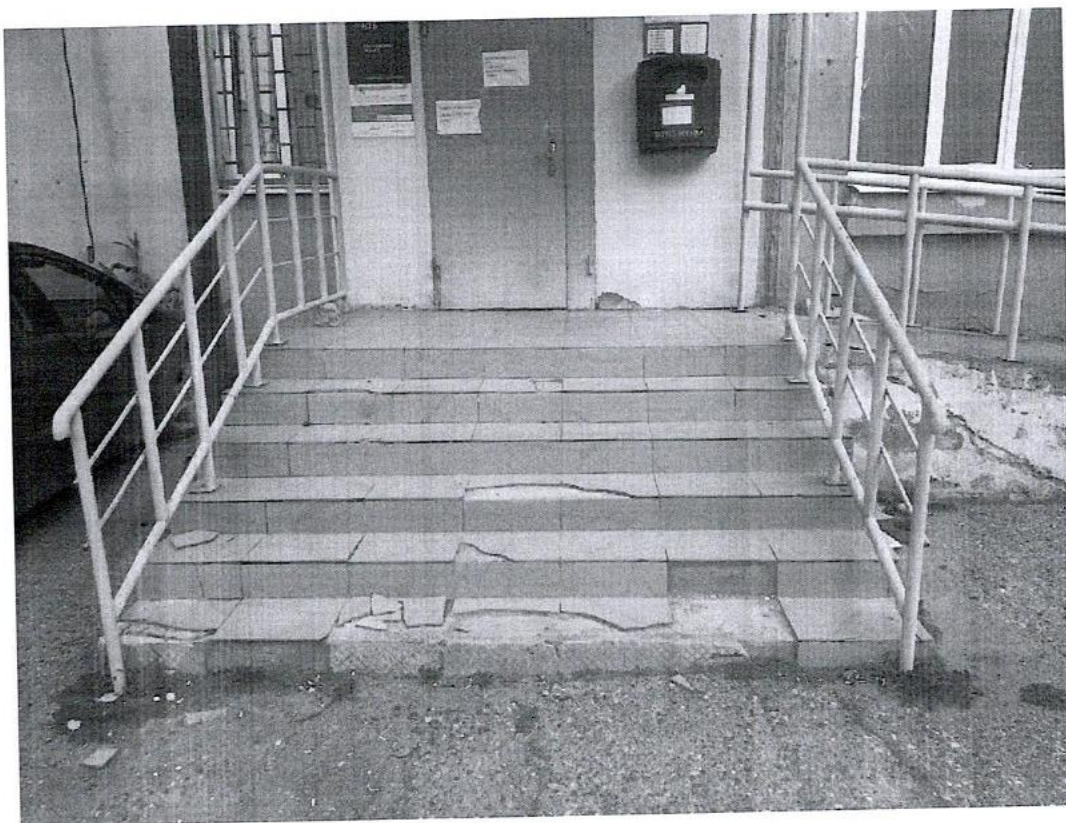
### **Ограждение крыльца**

Наличие дефектов: Да

Решение по ремонту: Выполнить ремонтные работы по исправлению дефектов ограждения крыльца (с учетом критериев, указанных в ТЗ)

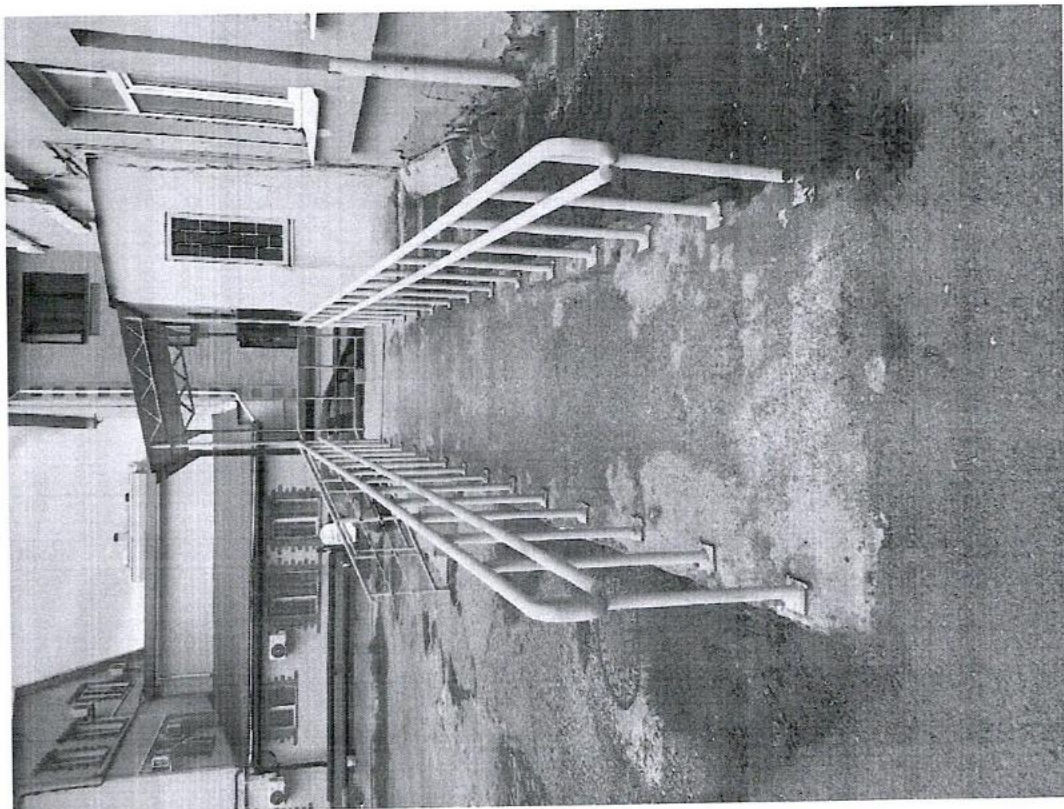
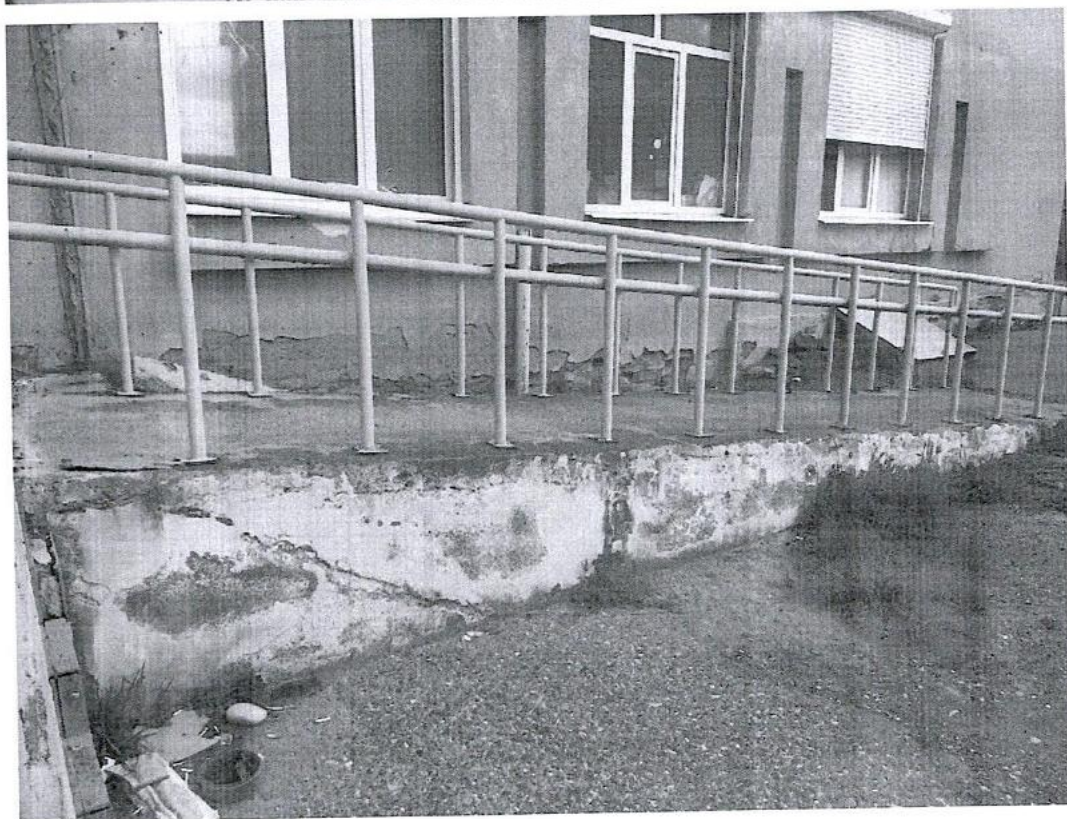
### **3.1.5 Пандус**

Наличие дефектов: Да

Решение по ремонту: Выполнить работы по исправлению покрытия и ограждения пандуса

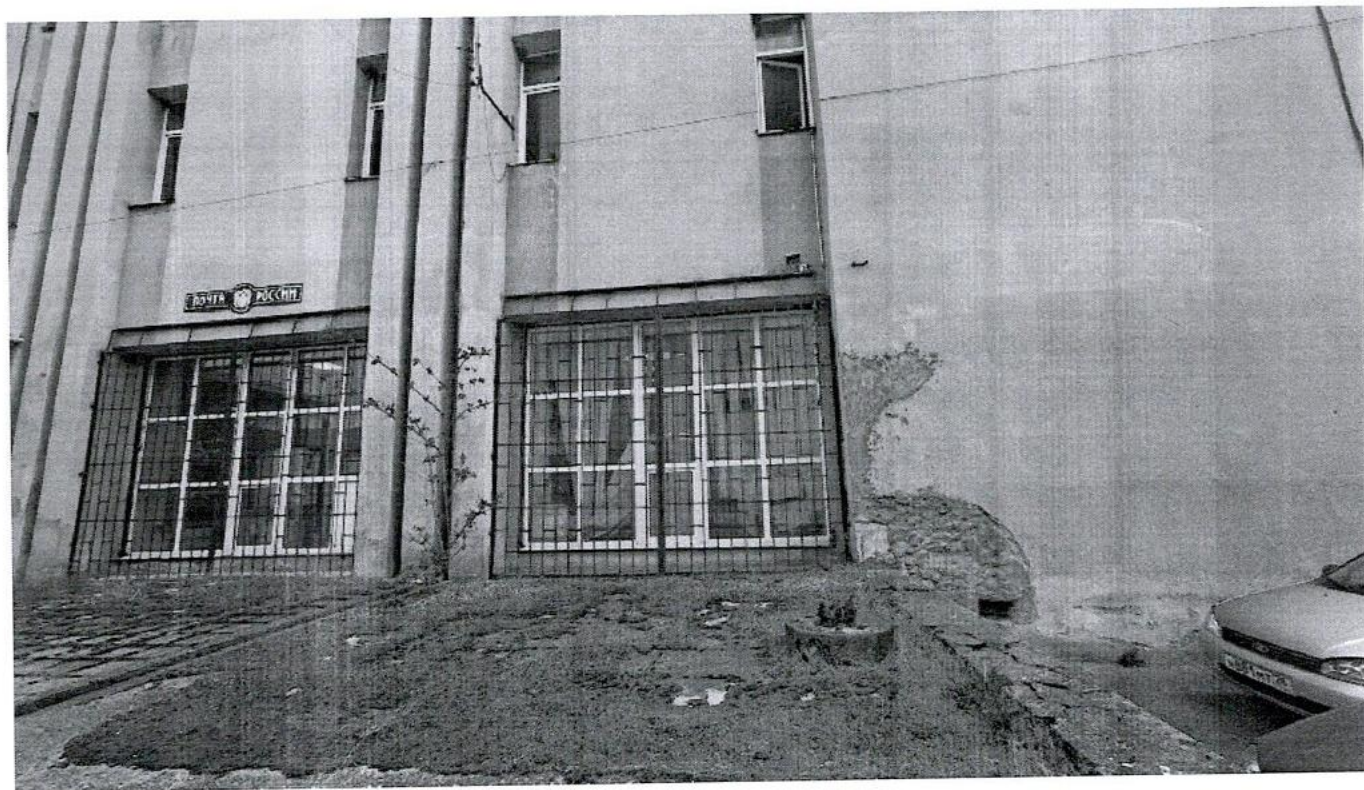
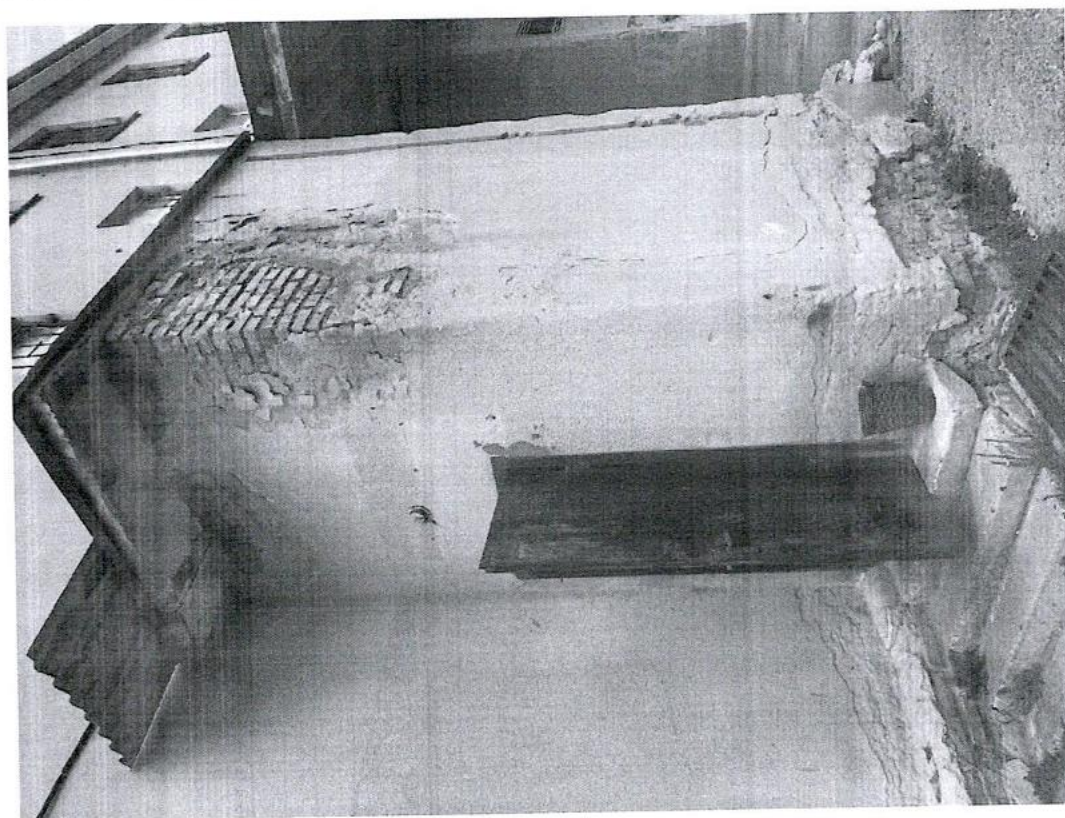
### 3.1.6 Наружные стены в створе размещения ремонтируемых помещений ОПС

Наличие дефектов: Да

Решение по ремонту: Выполнить ремонтные работы по исправлению локальных дефектов наружных стен

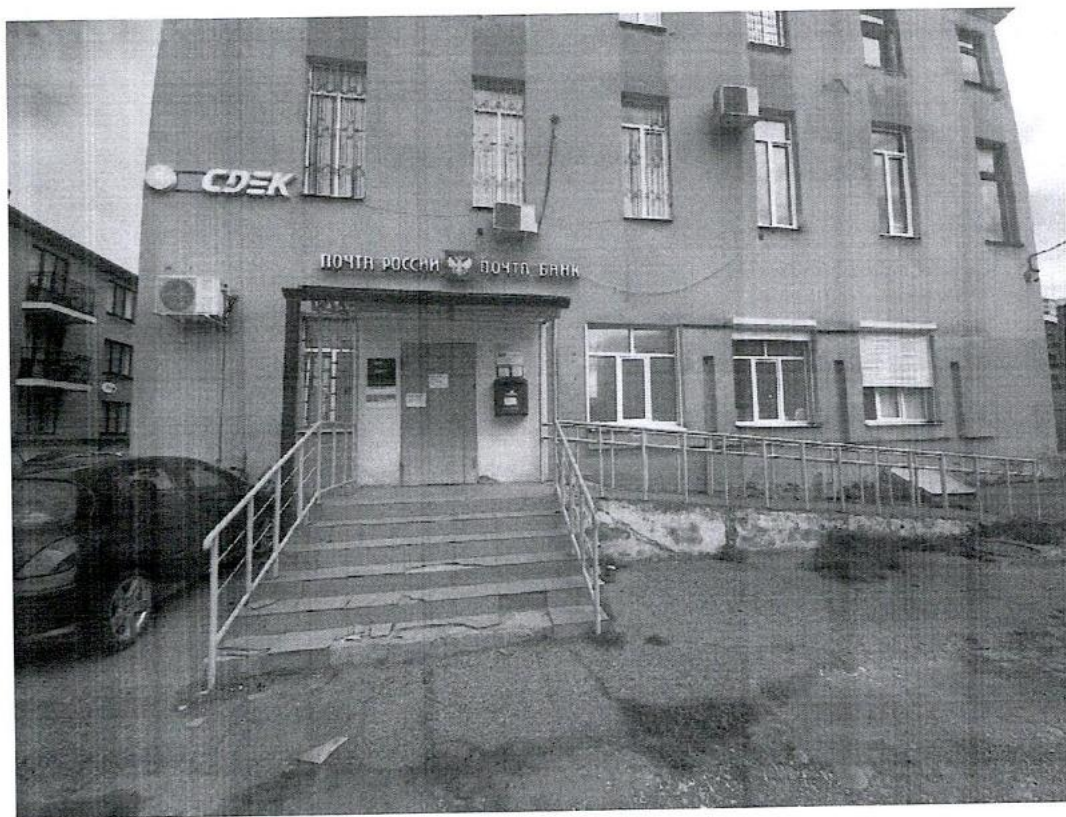
### 3.1.7 Фасад в створе размещения ремонтируемых помещений ОПС

Наличие дефектов: Да

Решение по ремонту: Выполнить работы по расчистке, ремонту локальных дефектов существующей финишной отделки фасада

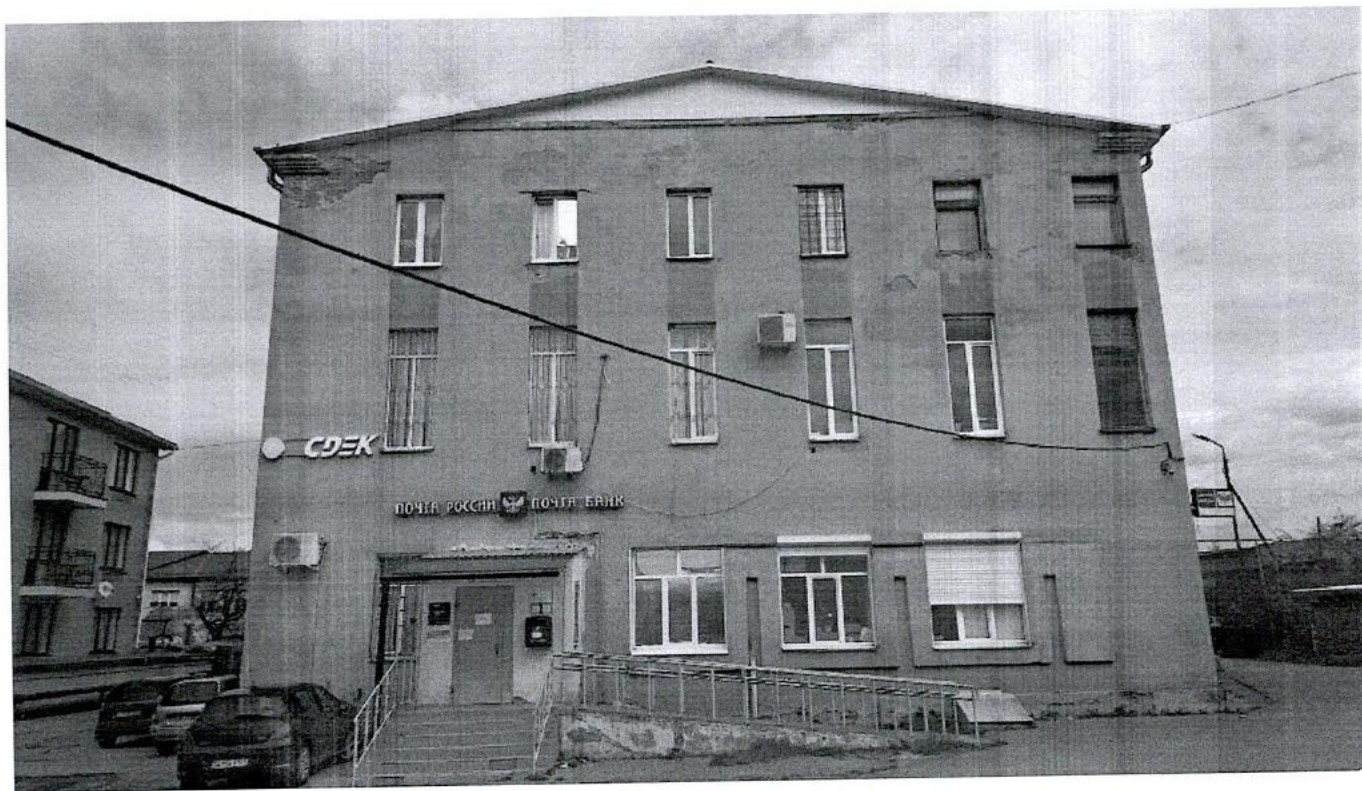
#### **Кровля (кровельный материал)**

Наличие дефектов: Нет

Решение по ремонту: Ремонтные работы не требуются

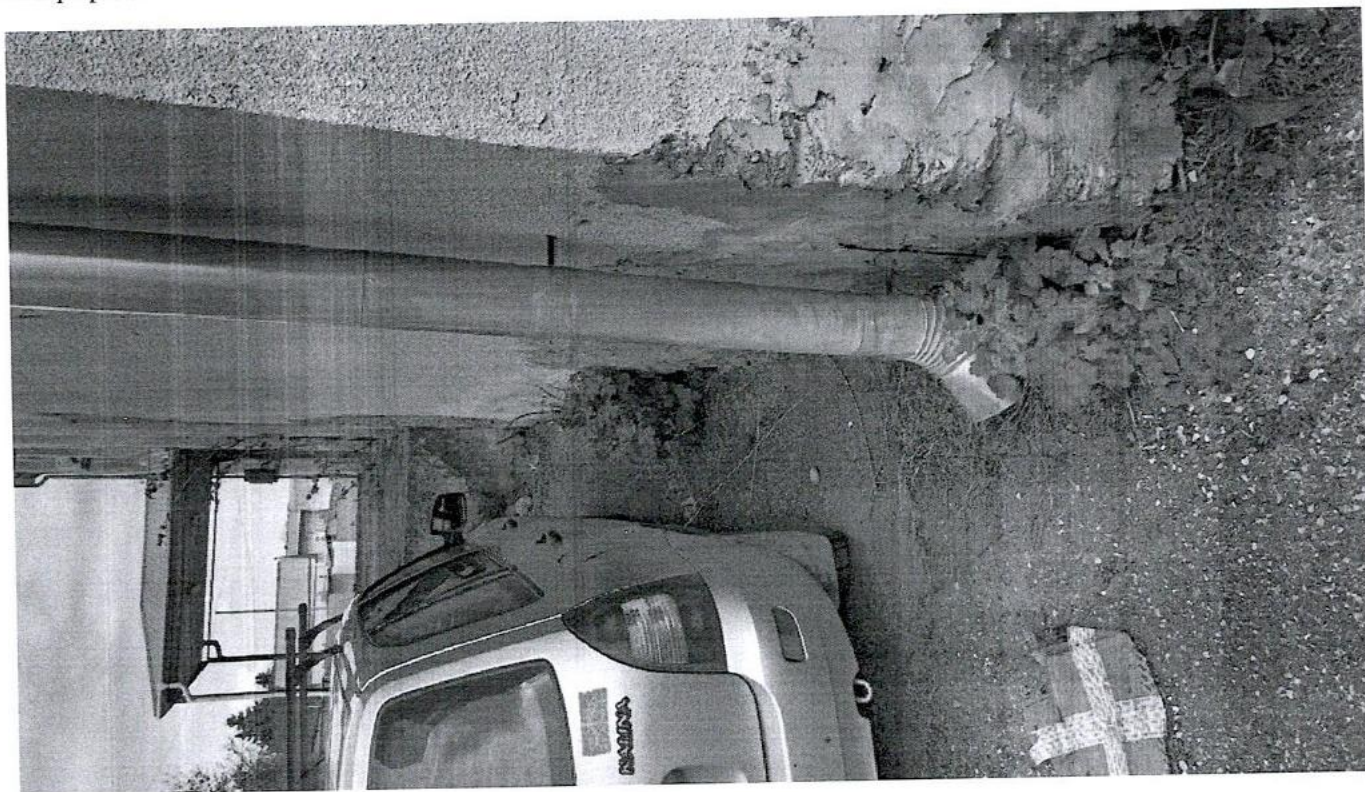
#### **Система водостока**

Наличие дефектов: Нет

Решение по ремонту: Ремонтные работы не требуются

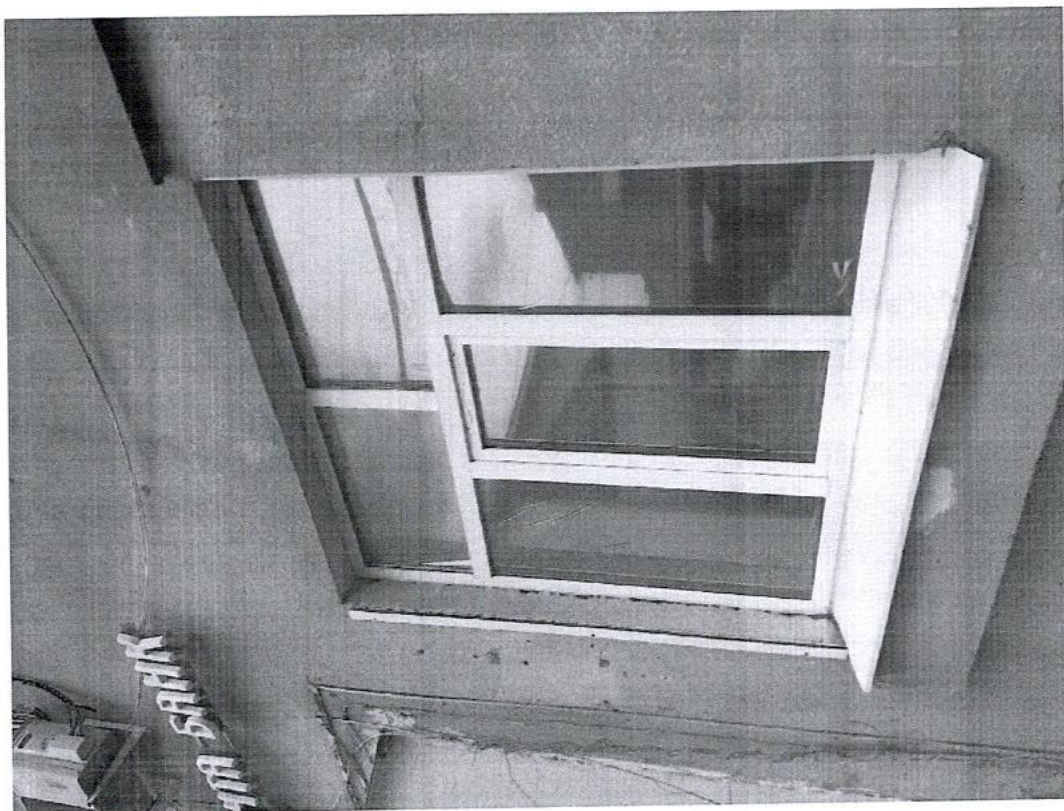
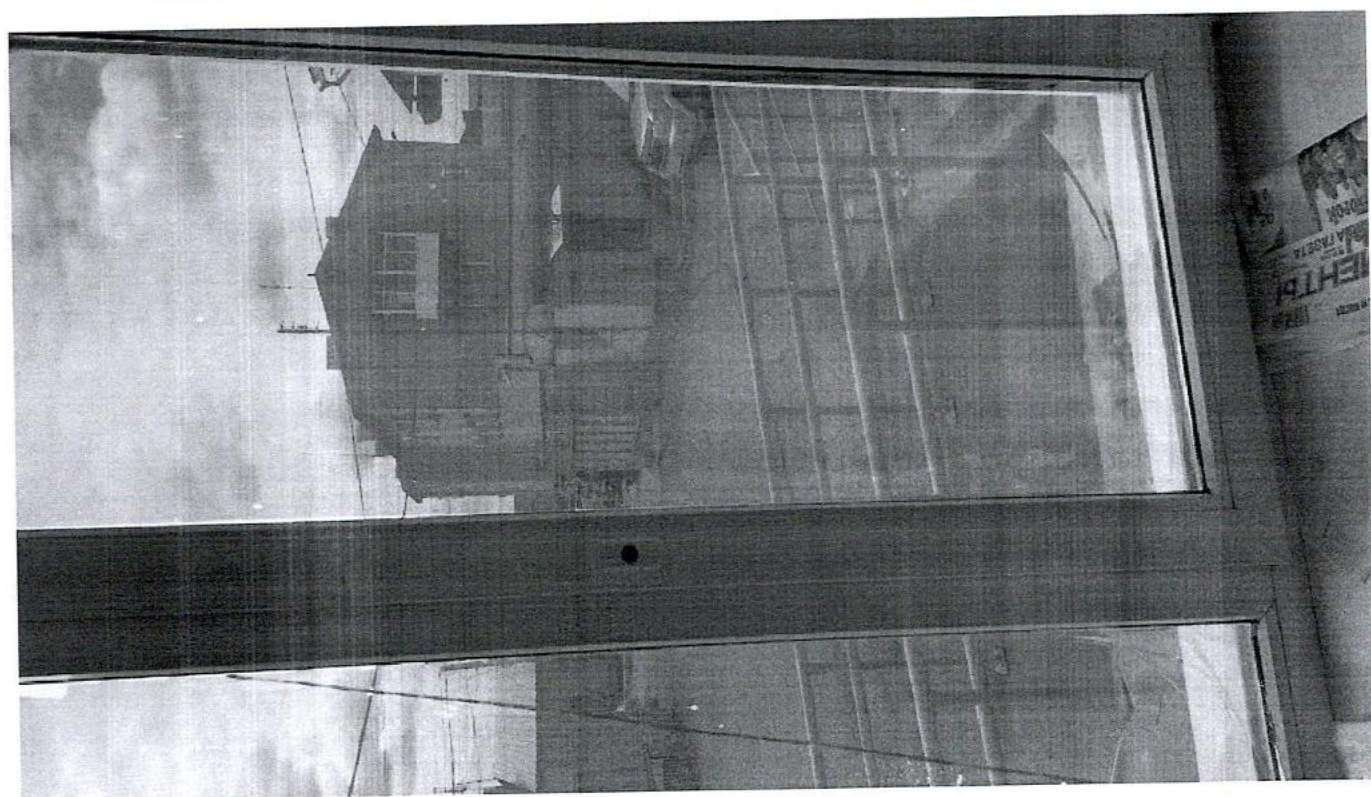
##### **Окна**

Наличие дефектов: Да

Решение по ремонту: Выполнить работы по замене существующих окон, включая установку оконных отливов, подоконников, ремонт откосов со стороны помещения и со стороны улицы

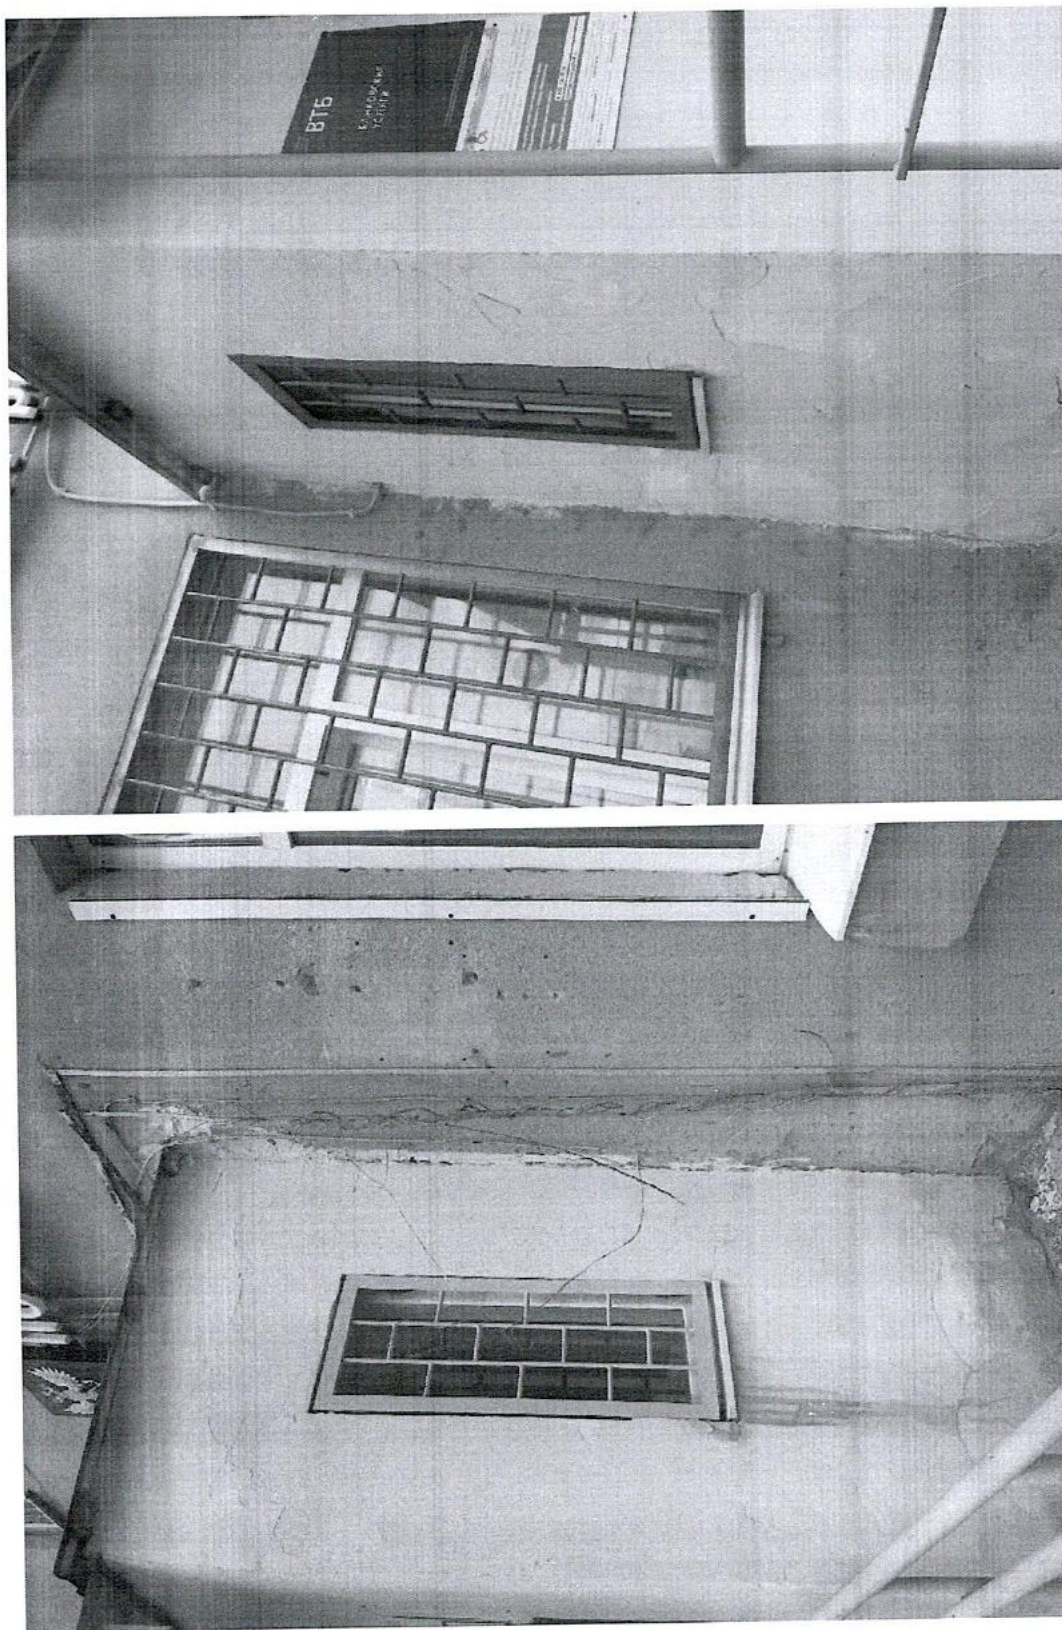
#### **Решетки**

Наличие дефектов: Да

Решение по ремонту: Выполнить работы по замене существующих решеток окон (с учетом требований, указанных в ТЗ)

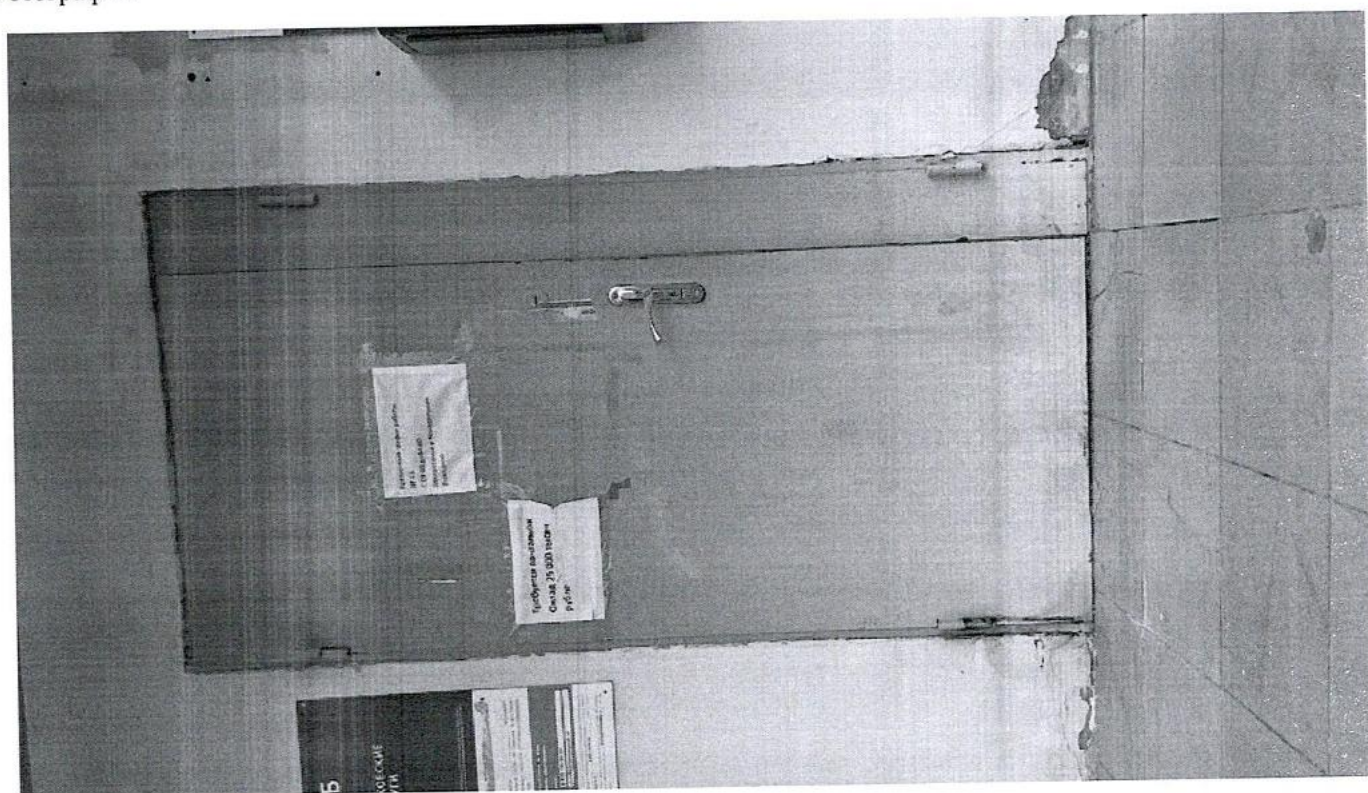
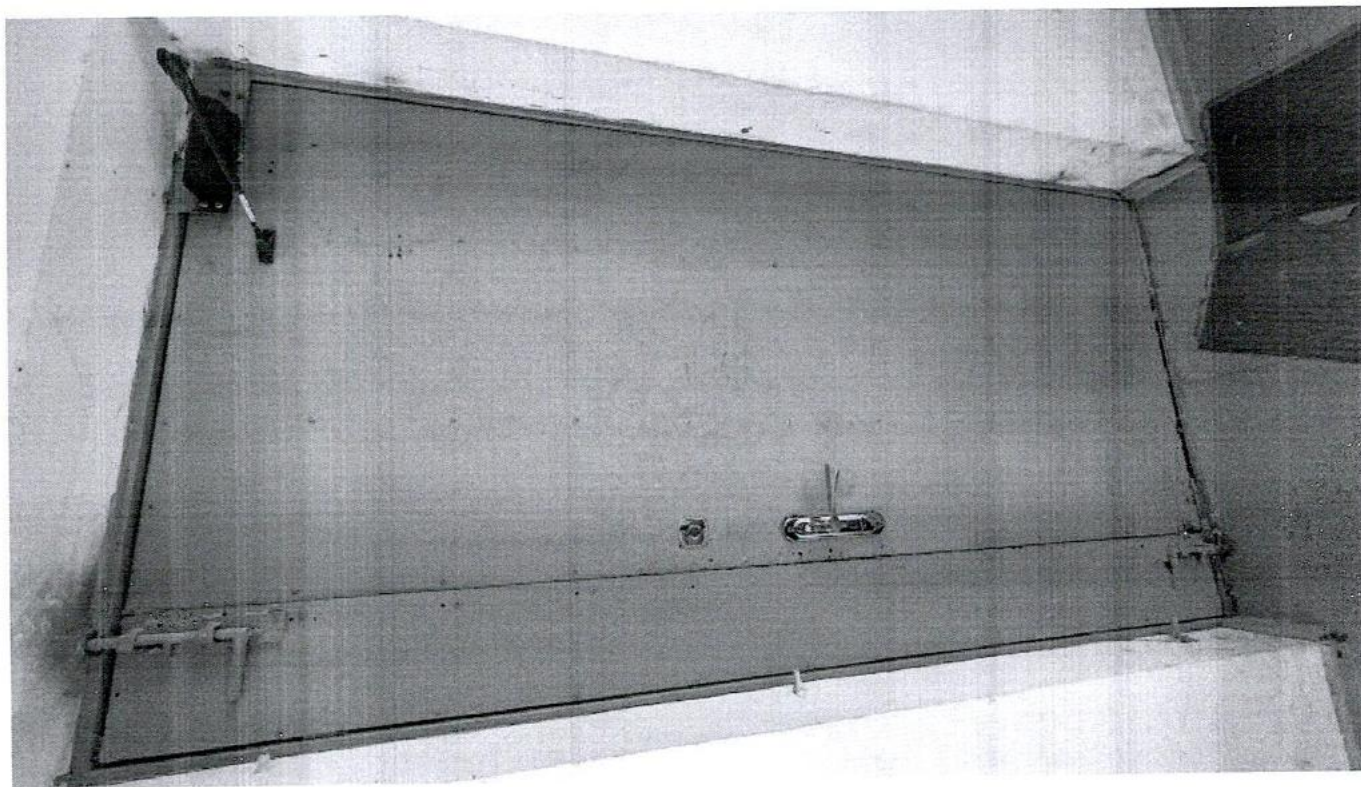
Дверь центрального входа (в т.ч. тамбурная)

Наличие дефектов: Да

Решение по ремонту: Выполнить работы по замене существующей двери центрального входа (с учетом требований, указанных в ТЗ)

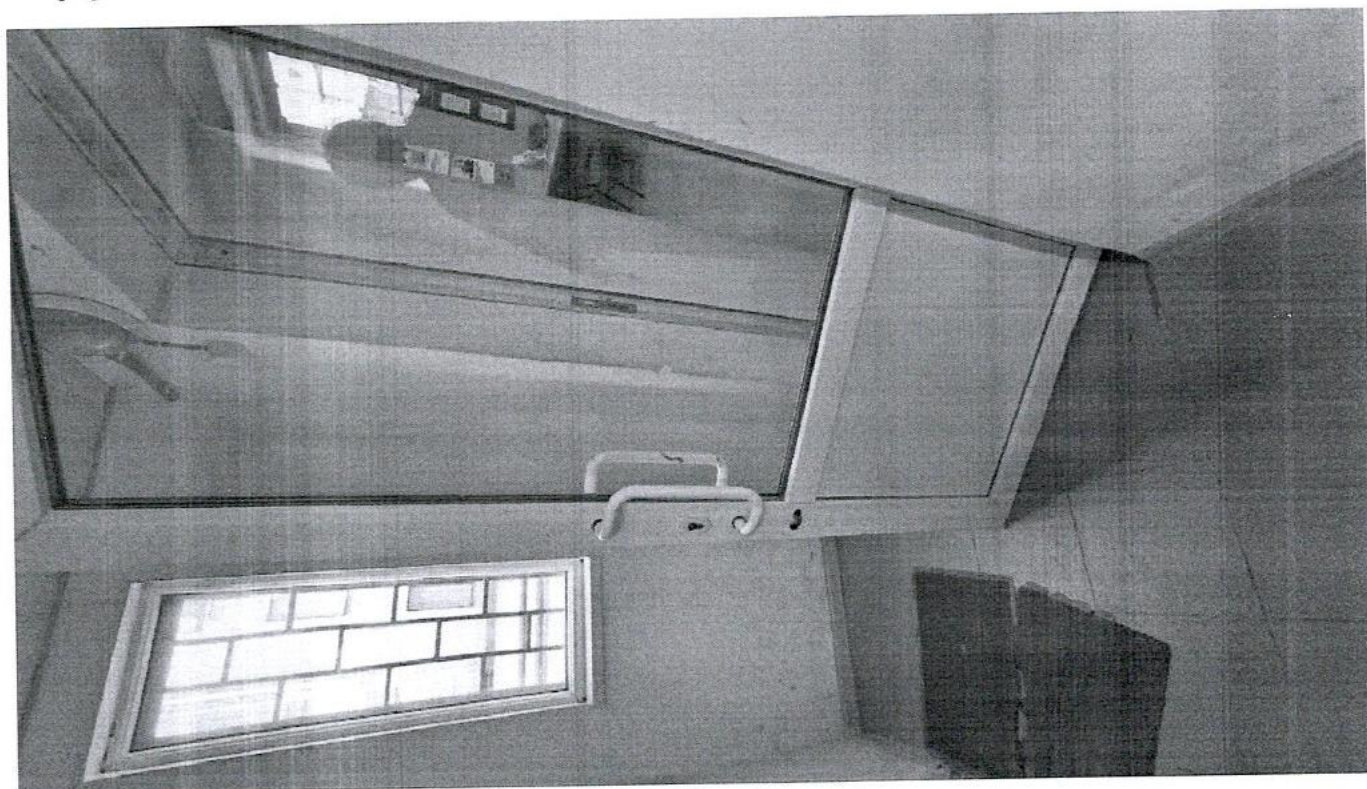
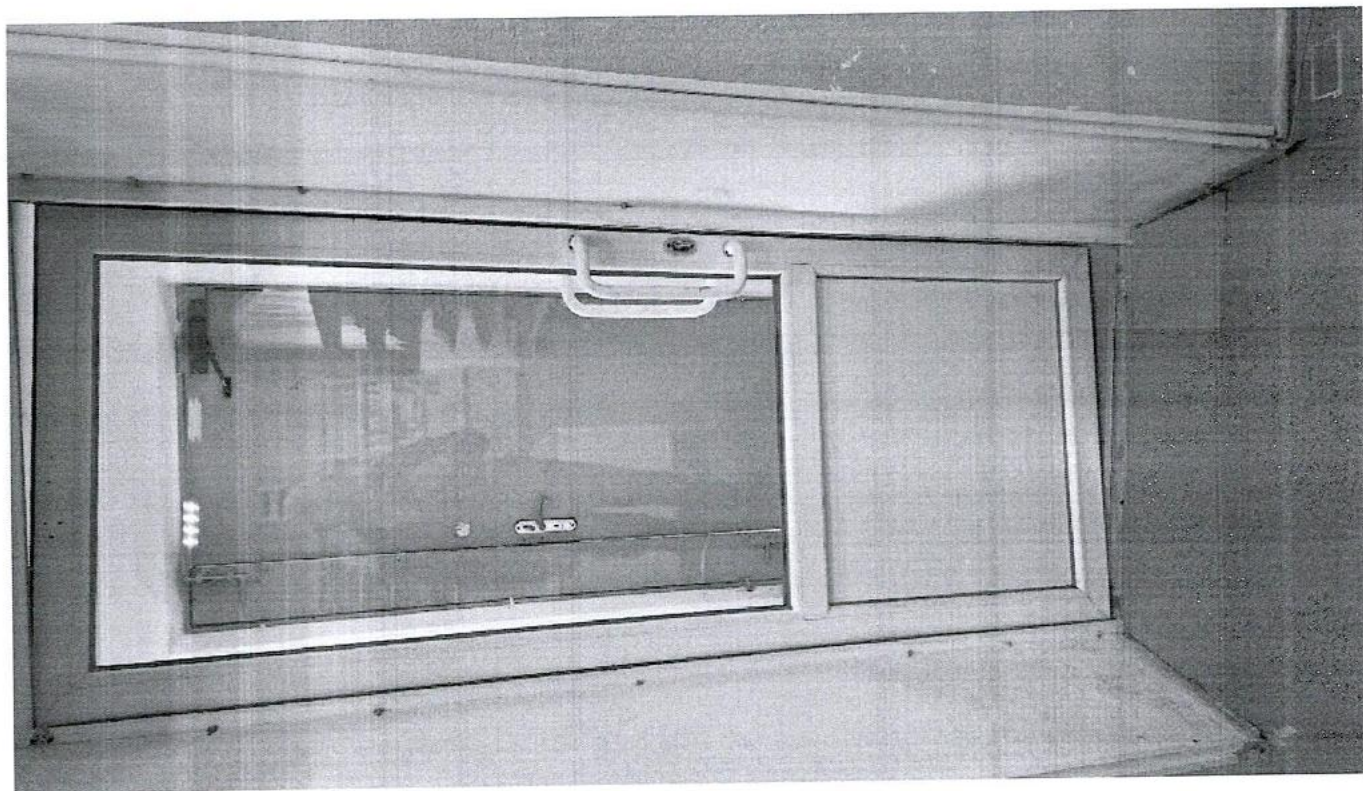
**Наружные двери (кроме двери главного входа)**

Наличие дефектов: Да

Решение по ремонту: Выполнить работы по замене существующих наружных дверей (с учетом требований, указанных в ТЗ)
