**Акт осмотра Объекта**

29 мая 2026 г.

Ставропольский край, Предгорный район, станция Ессентукская, улица Гагарина, 99

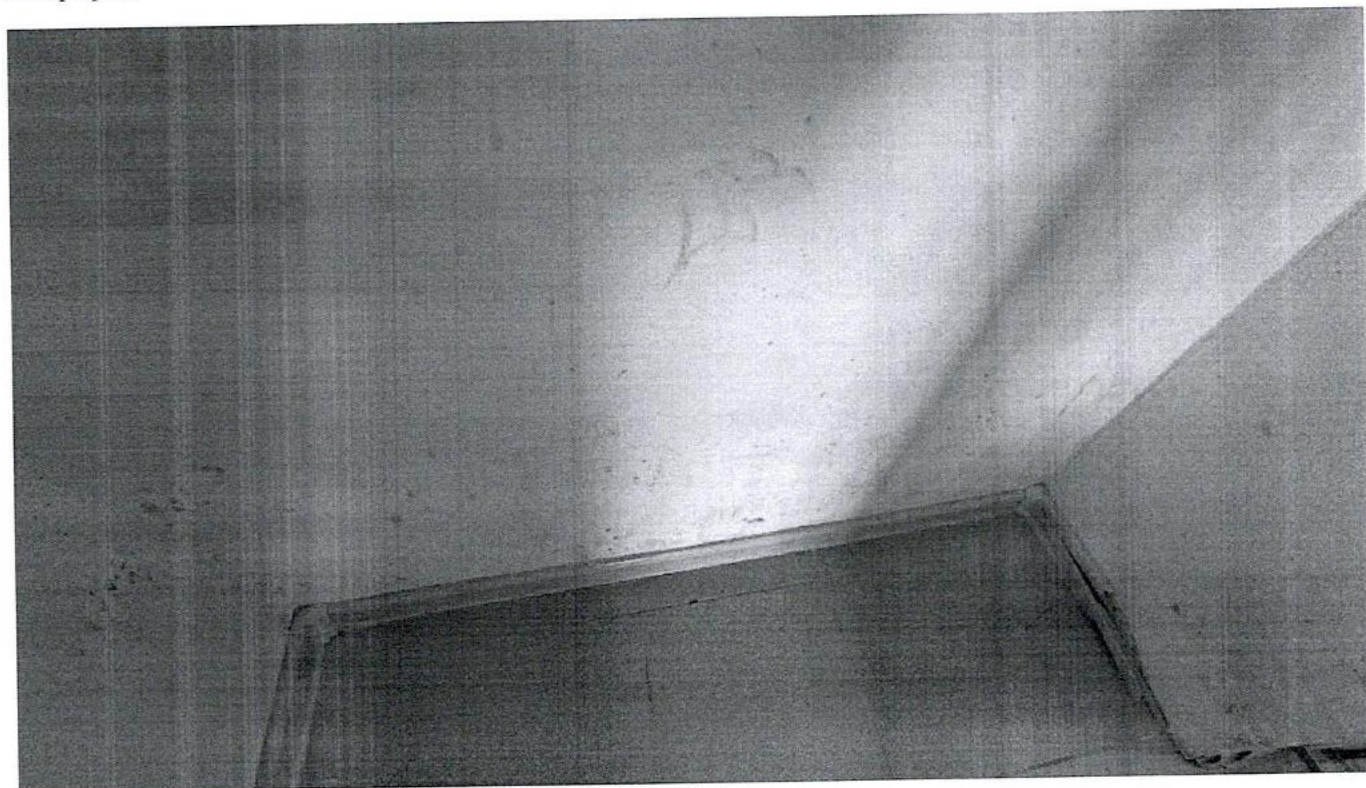
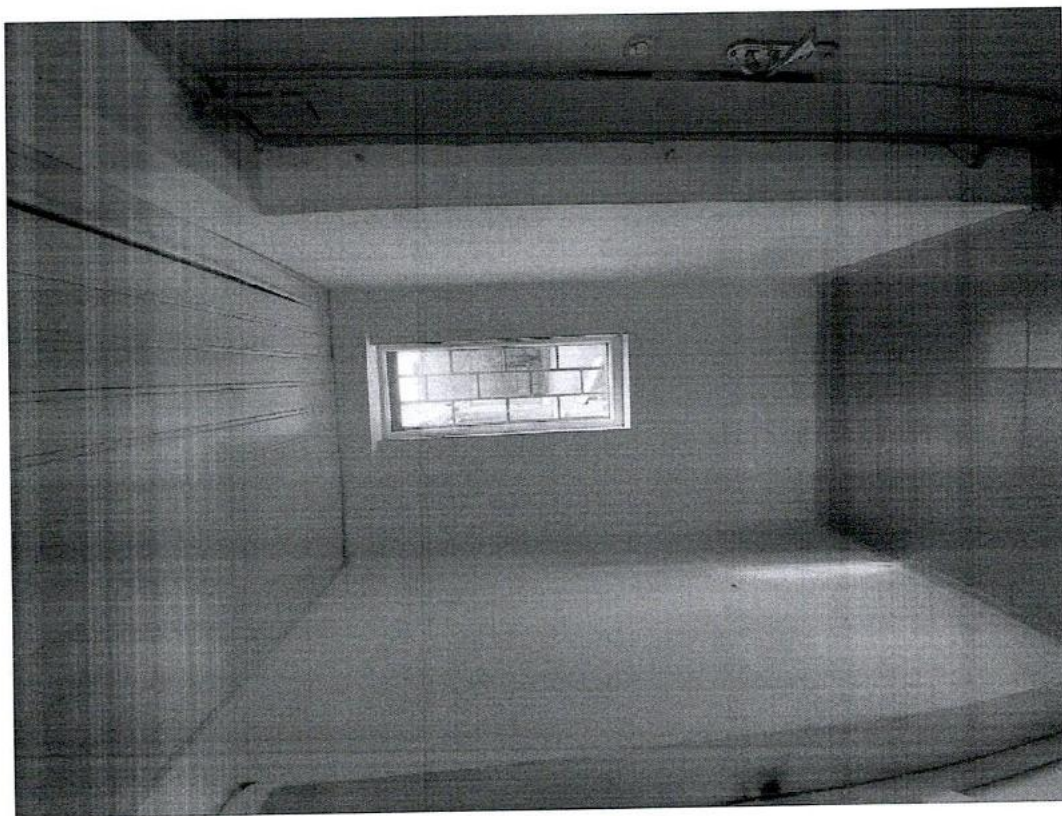
**Тамбурные конструкции, пристроенные к главному входу**

Наличие дефектов: Да

Решение по ремонту: Выполнить ремонтные работы по исправлению дефектов тамбурной конструкции

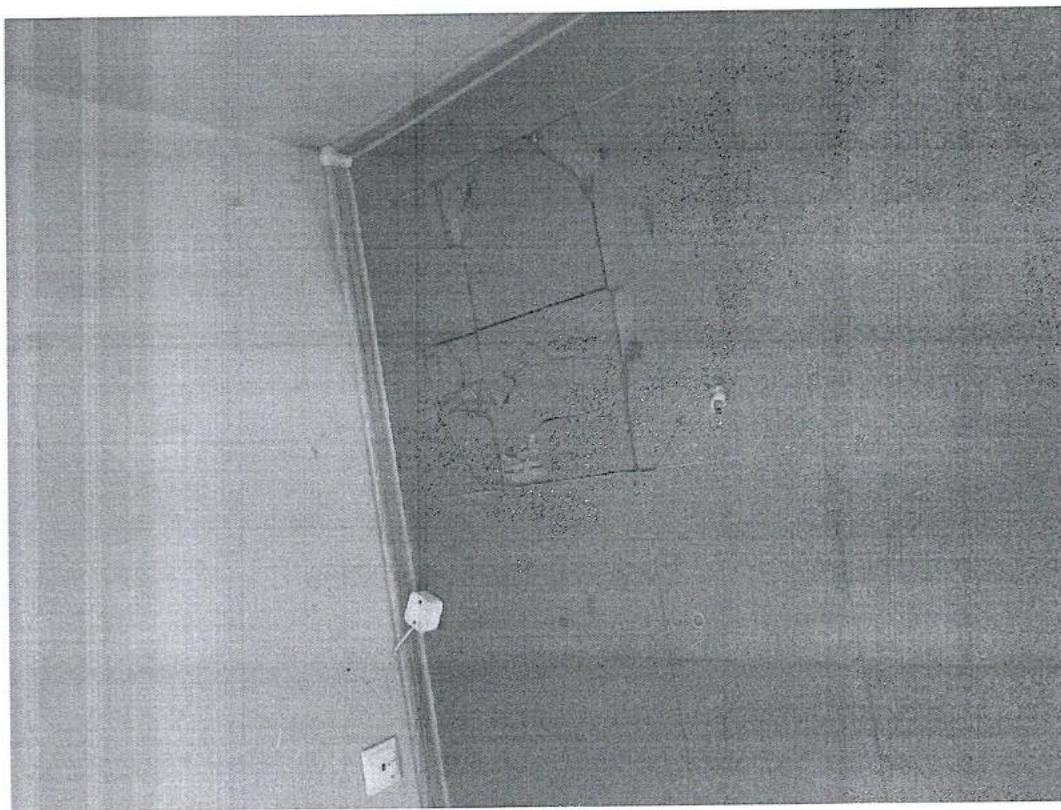
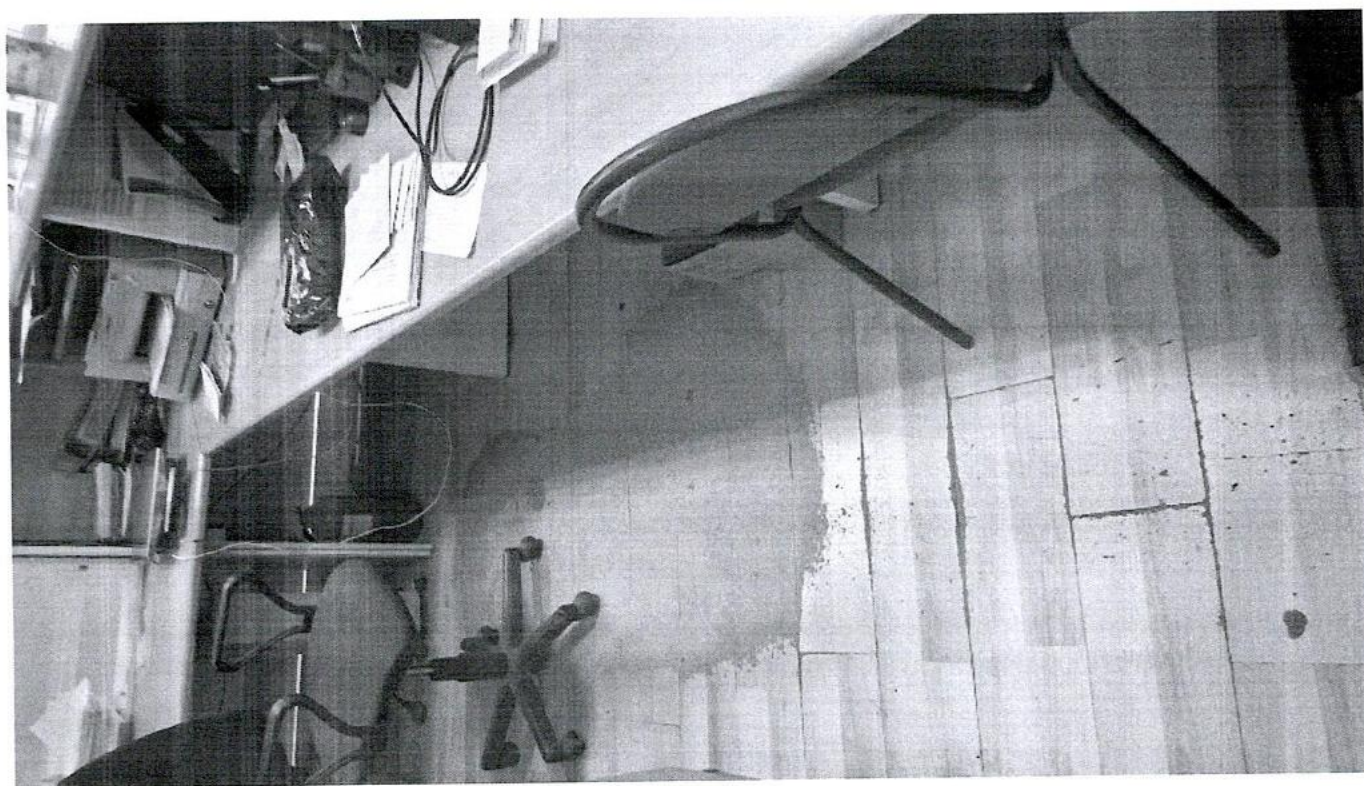
##### **Полы (финишное покрытие полов)**

Наличие дефектов: Да

Решение по ремонту: Выполнить работы по полной замене существующего финишного покрытия пола (с учетом требований, указанных в ТЗ)

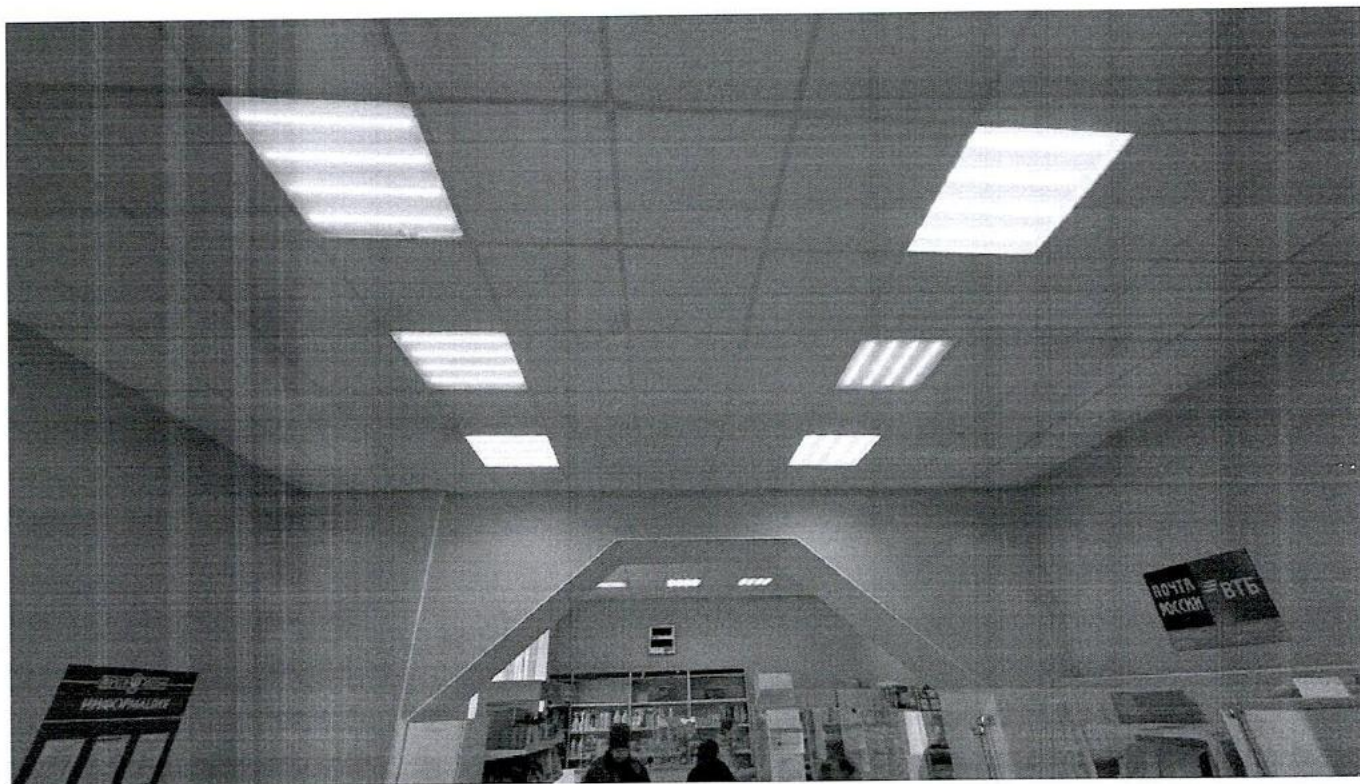
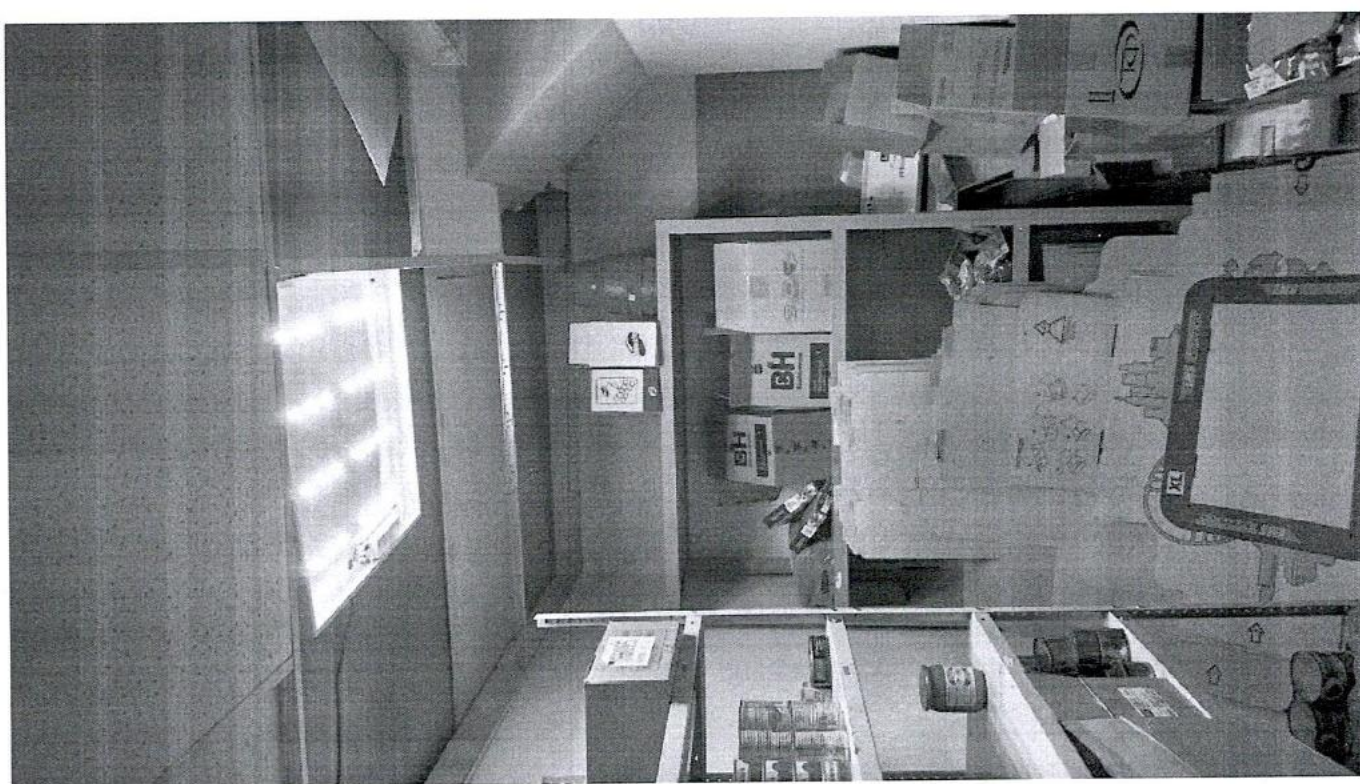
#### **Отделка потолков**

Наличие дефектов: Да

Решение по ремонту: Выполнить ремонтные работы по исправлению дефектов финишной отделки потолка

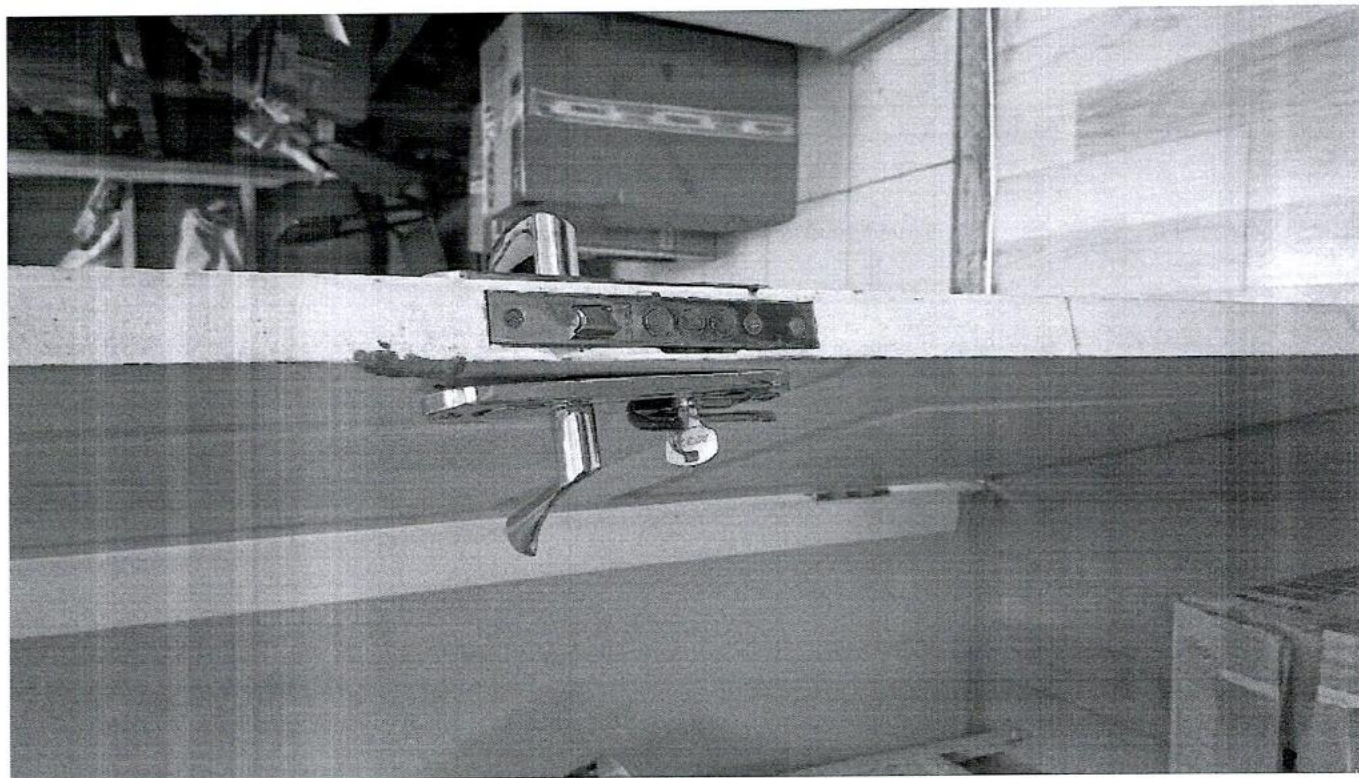
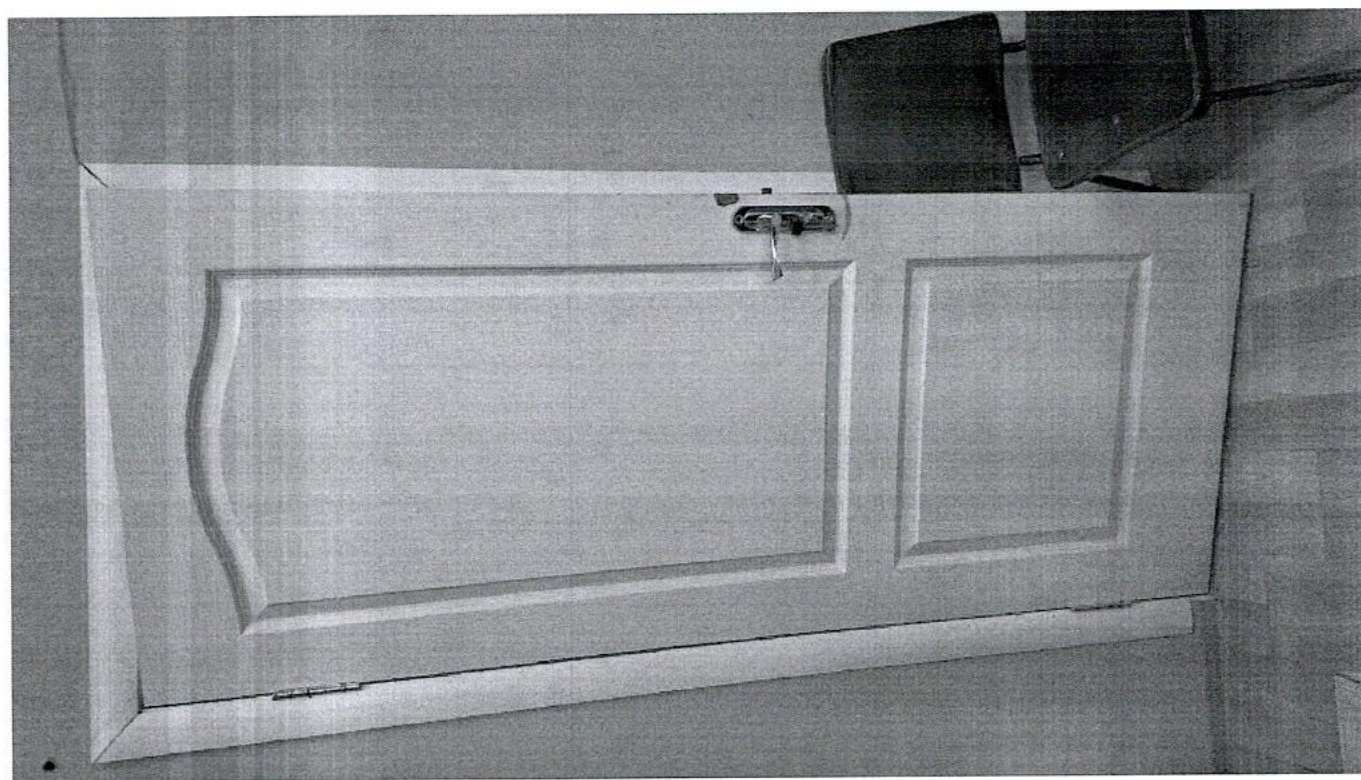
### **Внутренние двери**

Наличие дефектов: Да

Решение по ремонту: Выполнить ремонтные работы с полной заменой внутренних дверей (с учетом требований, указанных в ТЗ)

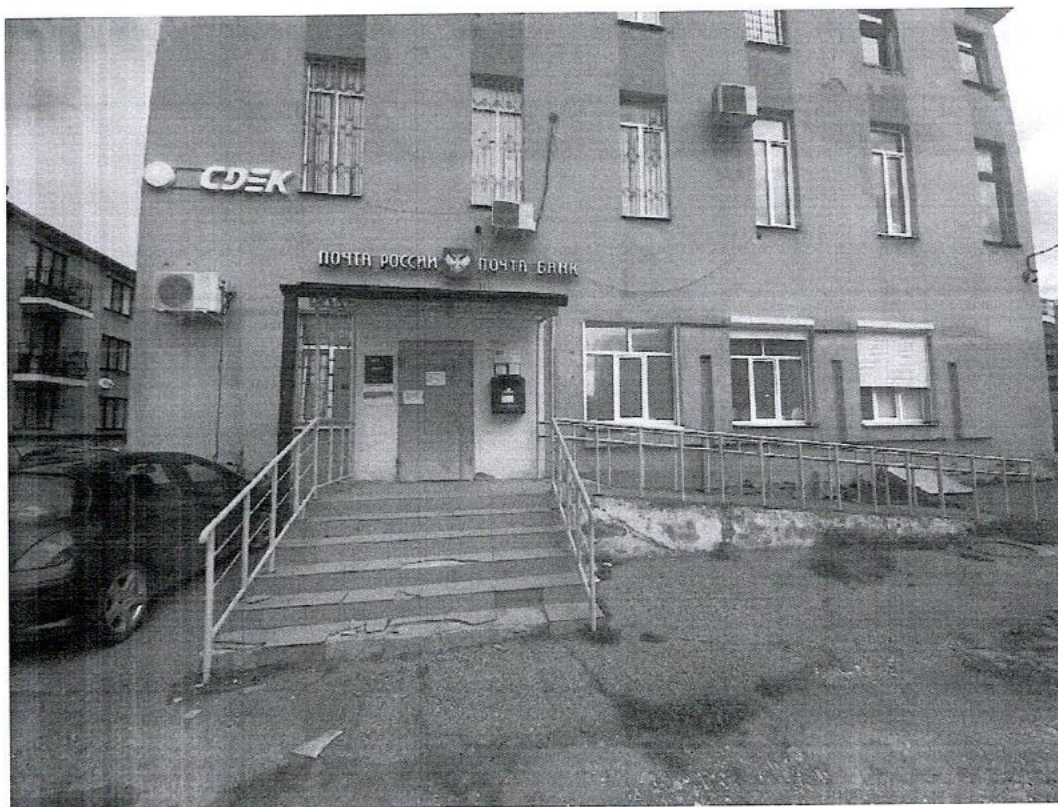
Тротуары, проходы, площадка у входа в ОПС

Наличие дефектов: Да

Решение по ремонту: Выполнить ремонтные работы по исправлению локальных дефектов

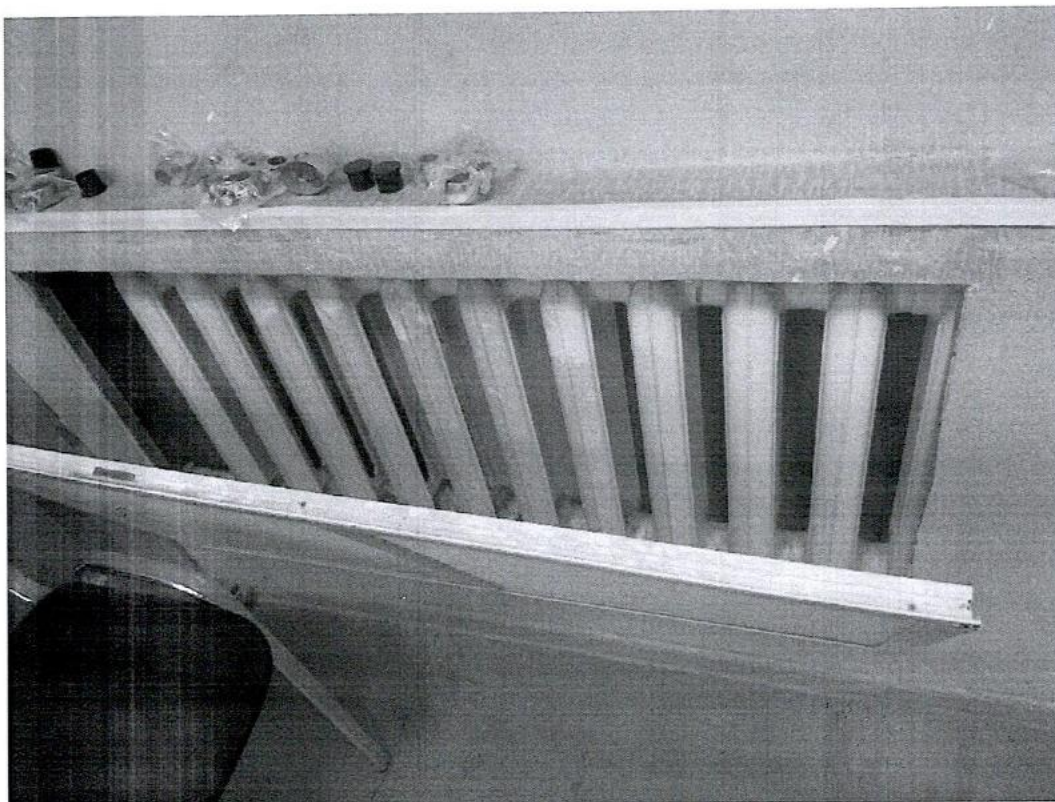
#### **Приборы отопления**

Наличие дефектов: Да

Решение по ремонту: Выполнить ремонтные работы с сохранением и локальным ремонтом существующих приборов отопления

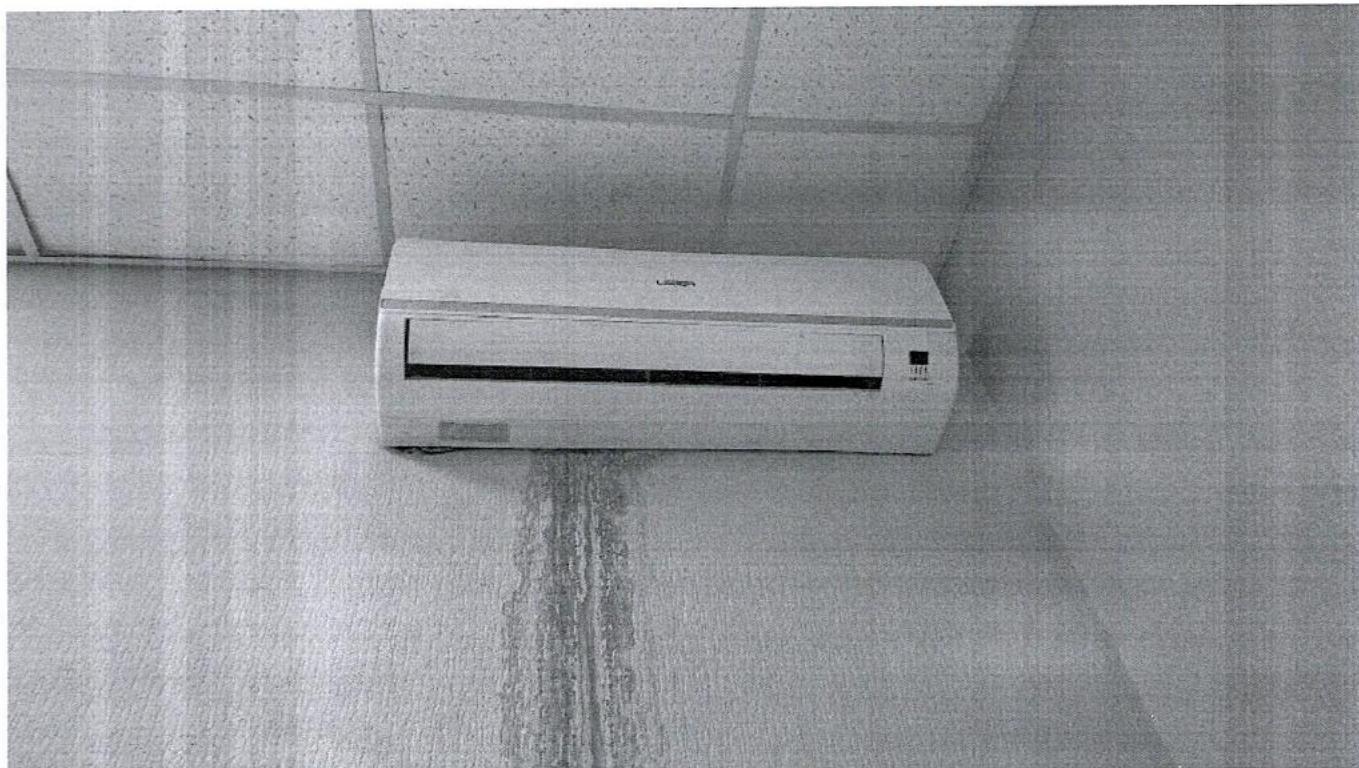
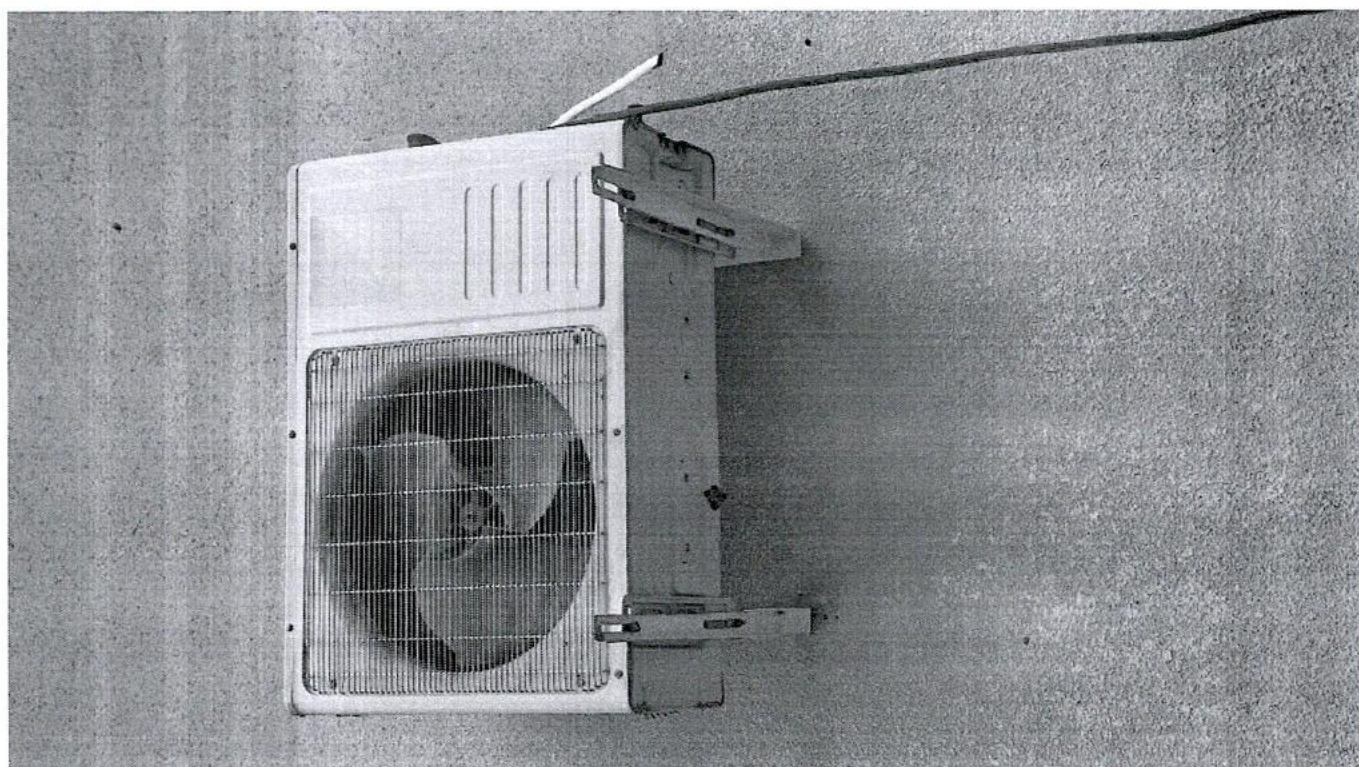
### 3.2.5 Кондиционирование

Наличие дефектов: Полностью или частично неисправно

Решение по ремонту: Выполнить ремонтные работы с полной заменой (установкой новых) приборов кондиционирования (с учетом требований, указанных в ТЗ)
