**Акт осмотра Объекта**

Незлобная ст-ца

8 сентября 2026 г.

Ставропольский край, р-н Георгиевский, ст-ца Незлобная, ул Ленина, д 2246

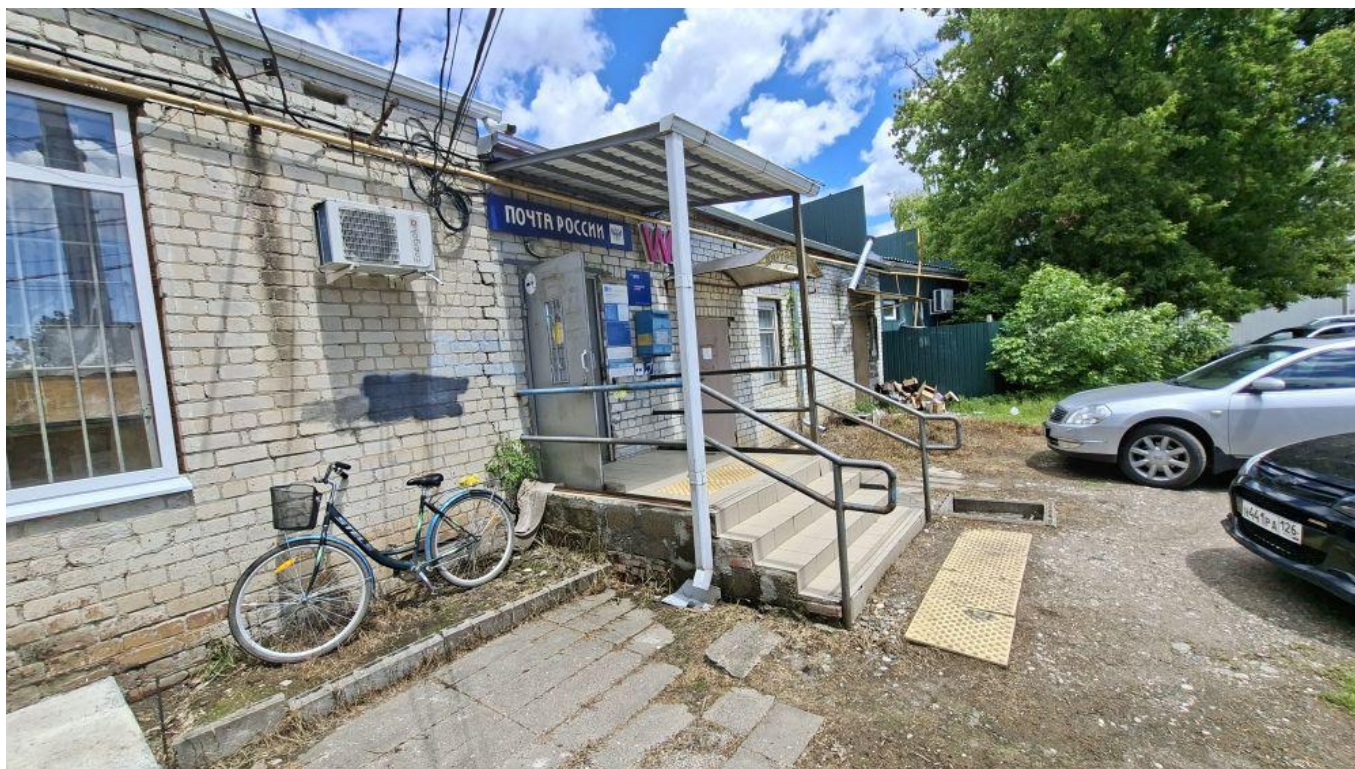
### 3.1.3 Отмостка

Наличие дефектов: Да

Решение по ремонту: Выполнить ремонтные работы по исправлению локальных дефектов отмостки

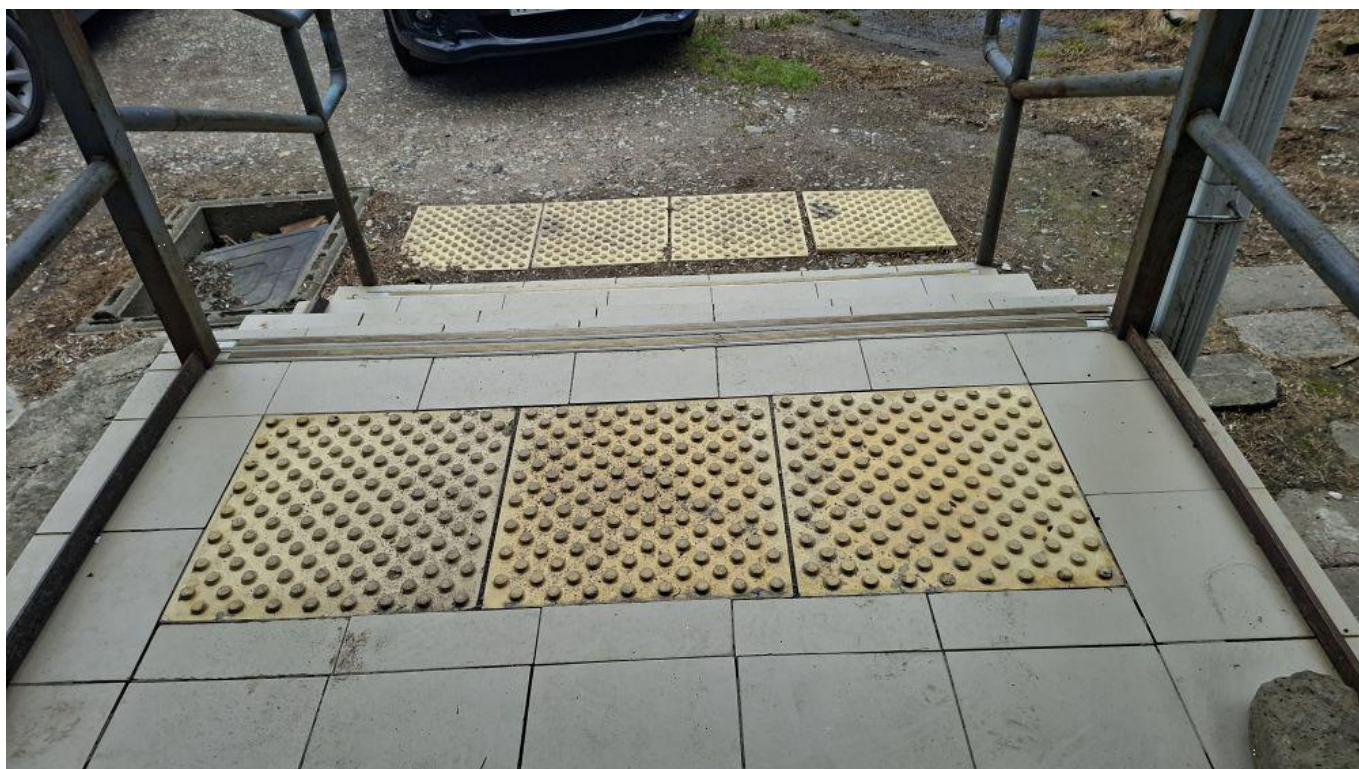
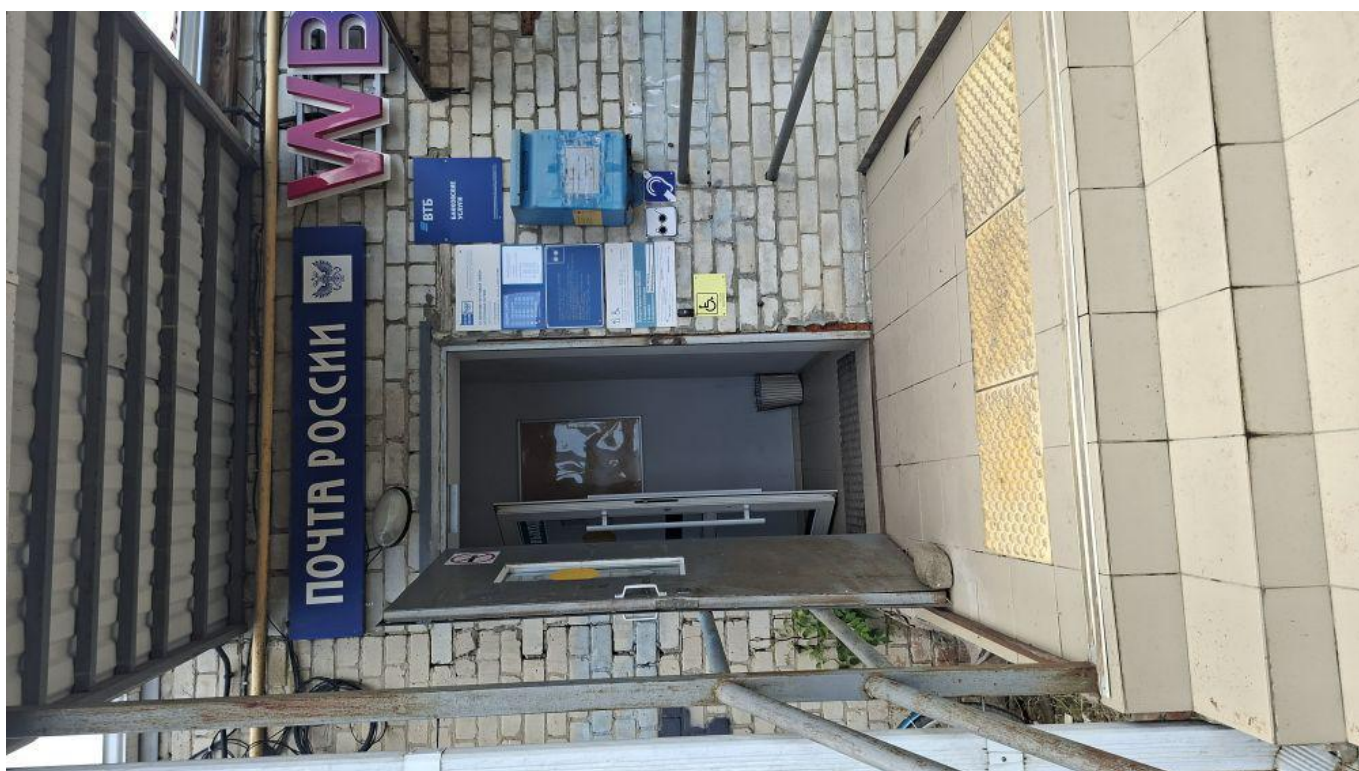
**Крыльцо**

Наличие дефектов: Да

Решение по ремонту: Выполнить ремонтные работы по исправлению локальных дефектов облицовки крыльца (с учетом критериев, указанных в ТЗ)

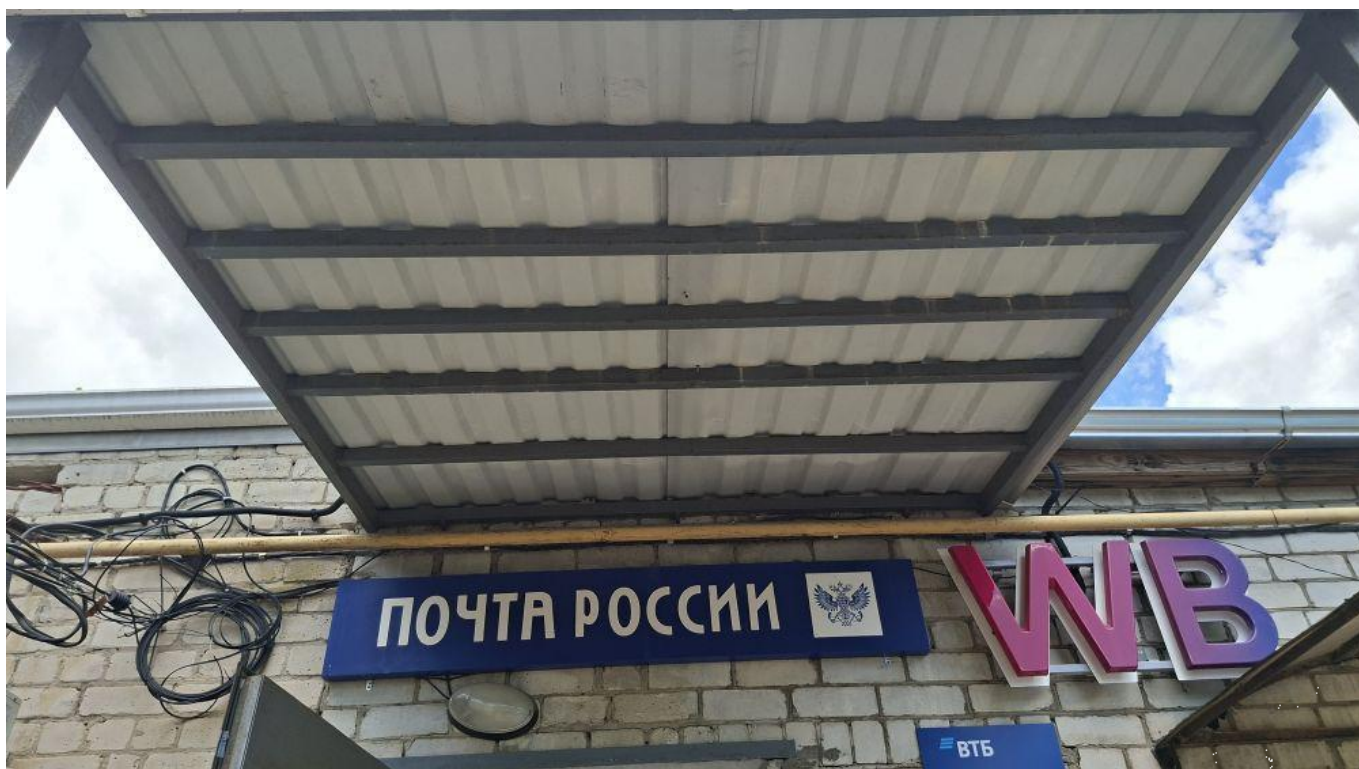
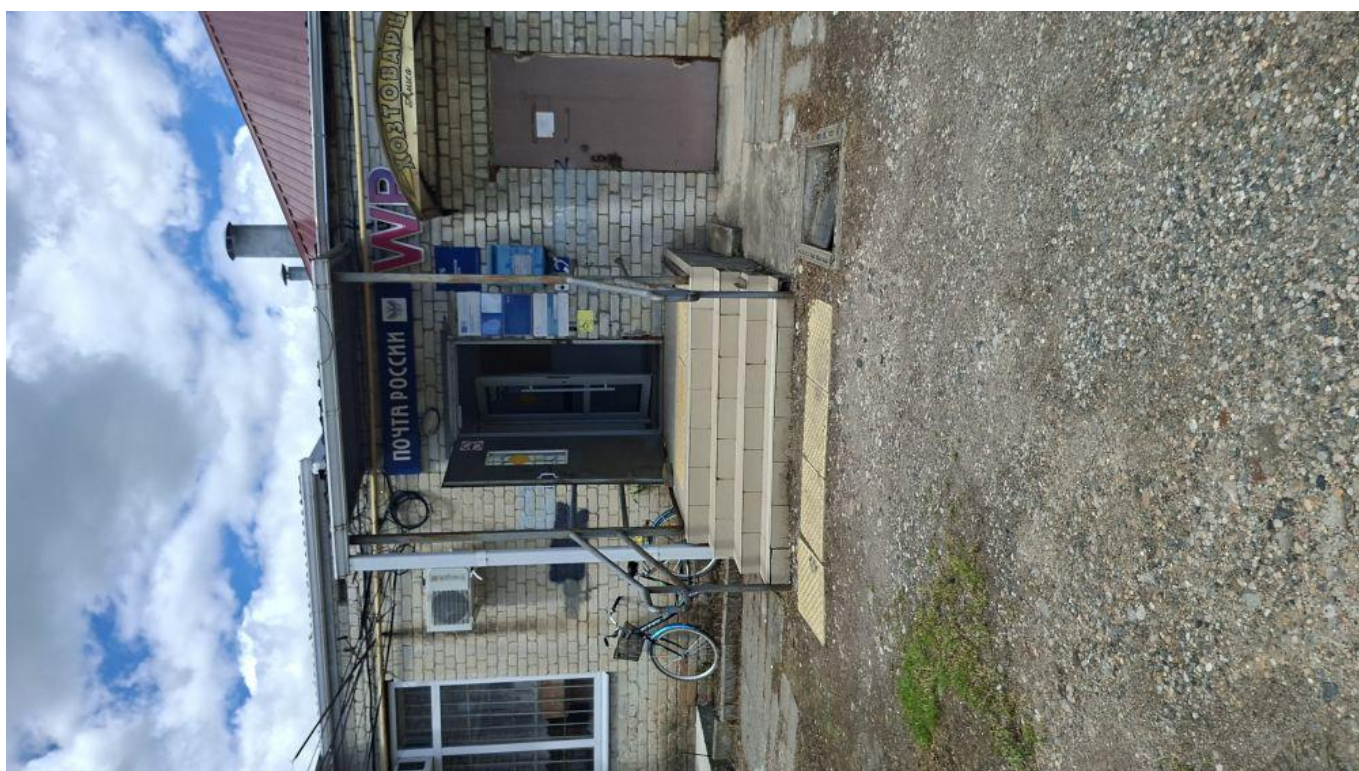
### **Козырек крыльца**

Наличие дефектов: Да

Решение по ремонту: Выполнить ремонтные работы по исправлению дефектов покрытия козырька крыльца (с учетом критериев, указанных в ТЗ)

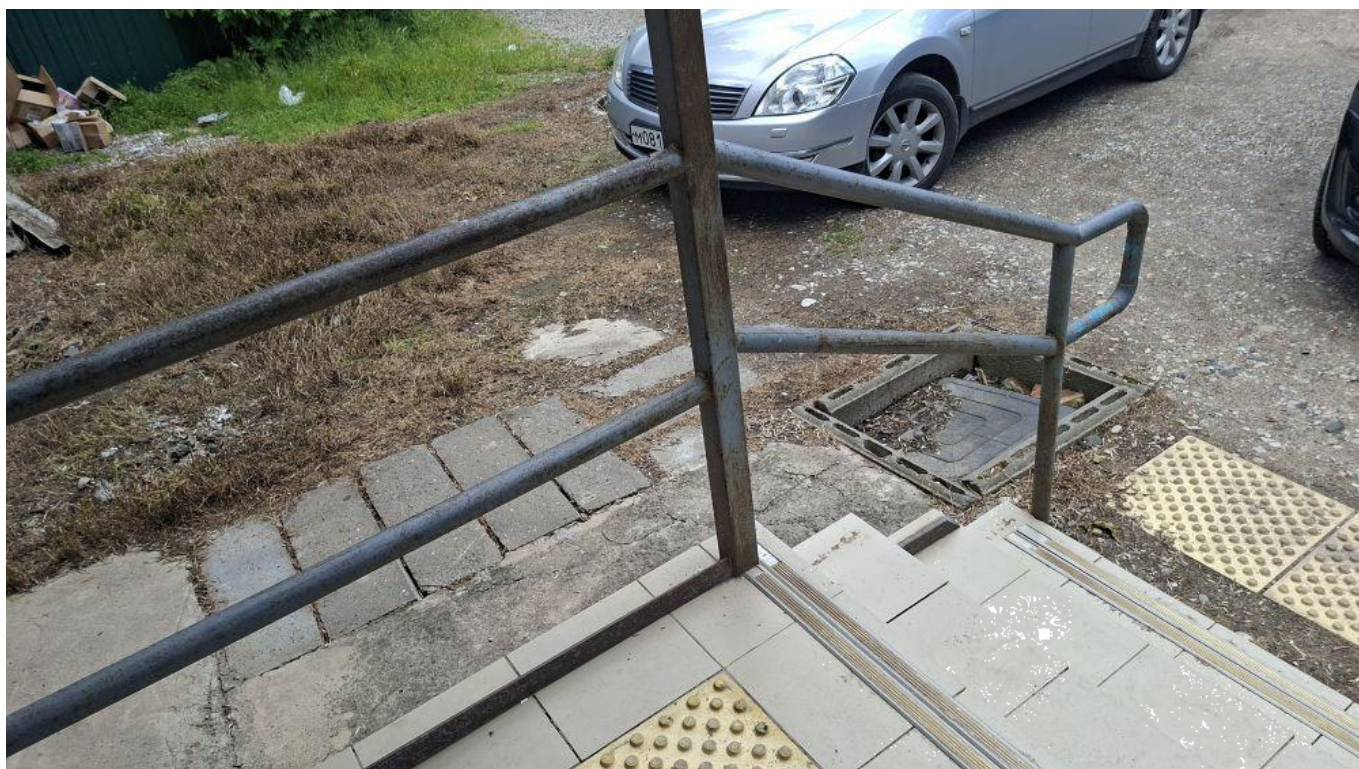
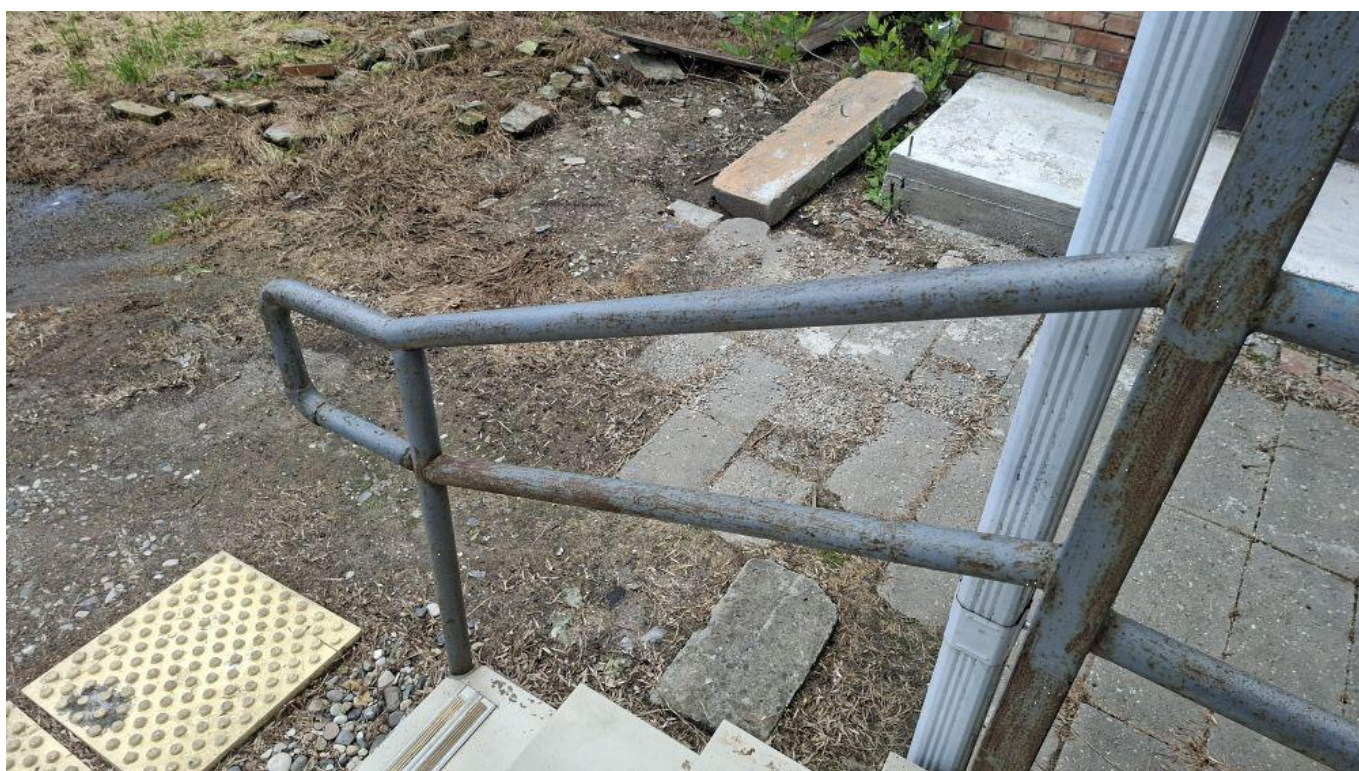
### Ограждение крыльца

Наличие дефектов: Да

Решение по ремонту: Выполнить ремонтные работы по исправлению дефектов ограждения крыльца (с учетом критериев, указанных в ТЗ)

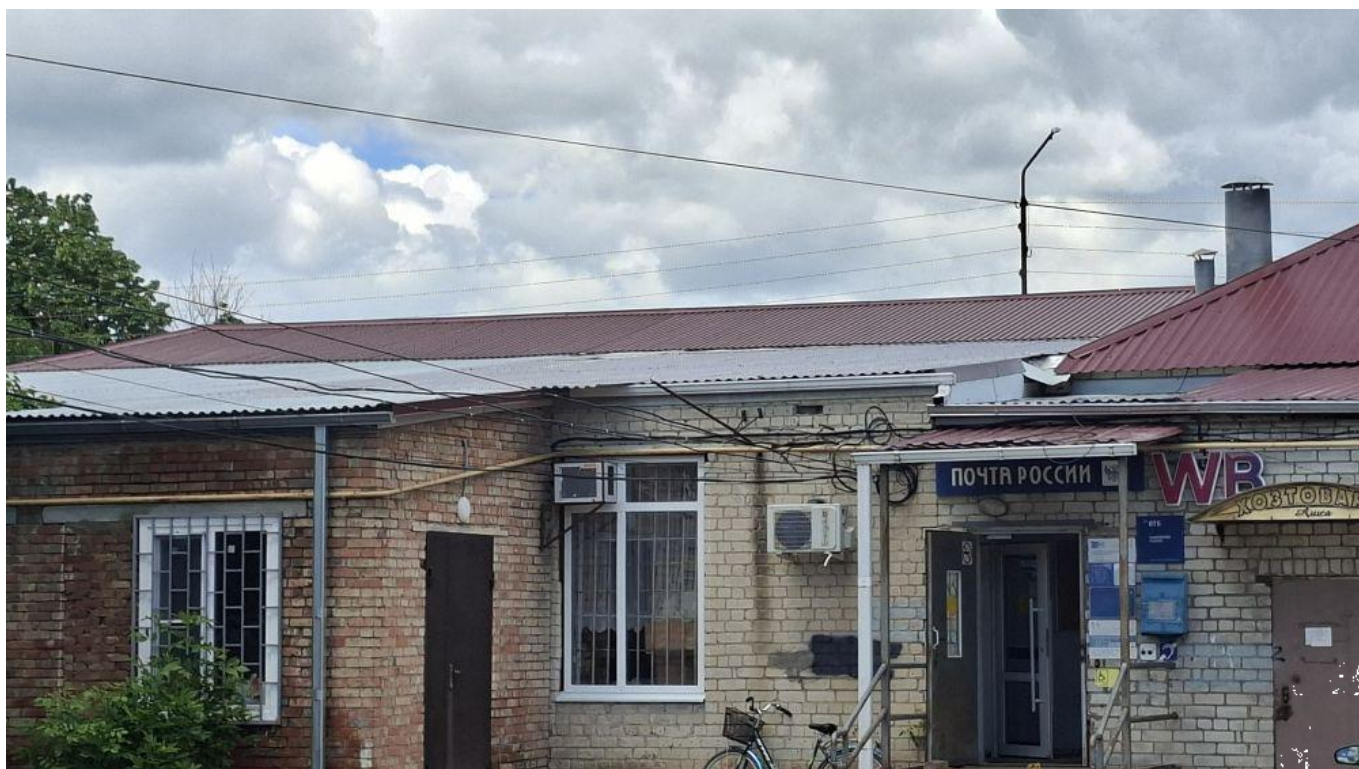
### **3.1.6 Наружные стены в створе размещения ремонтируемых помещений ОПС**

Наличие дефектов: Нет

Решение по ремонту: Ремонтные работы не требуются

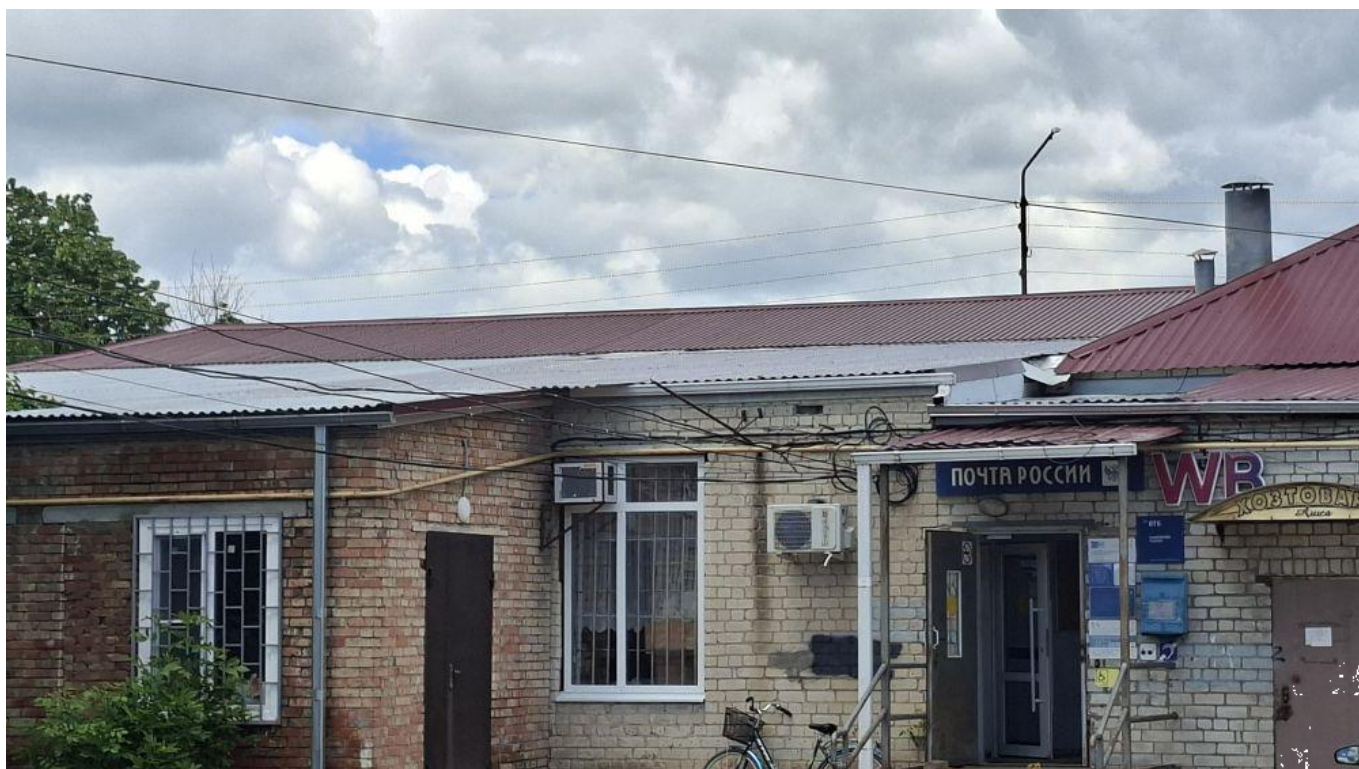
#### **Кровля (кровельный материал)**

Наличие дефектов: Да

Решение по ремонту: Выполнить ремонтные работы по исправлению локальных дефектов покрытия кровли (кровельный материал)

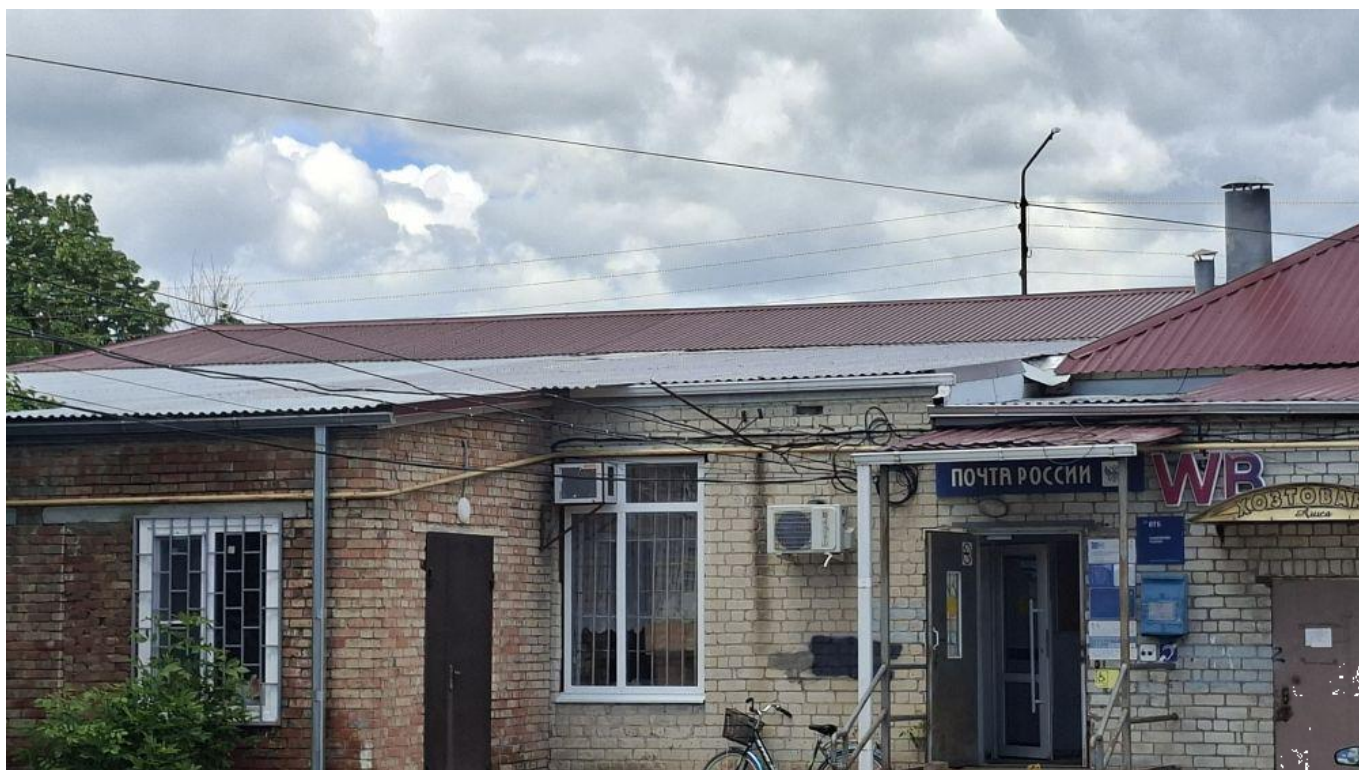
### **Система водостока**

Наличие дефектов: Да

Решение по ремонту: Выполнить ремонтные работы по исправлению локальных дефектов системы водостока

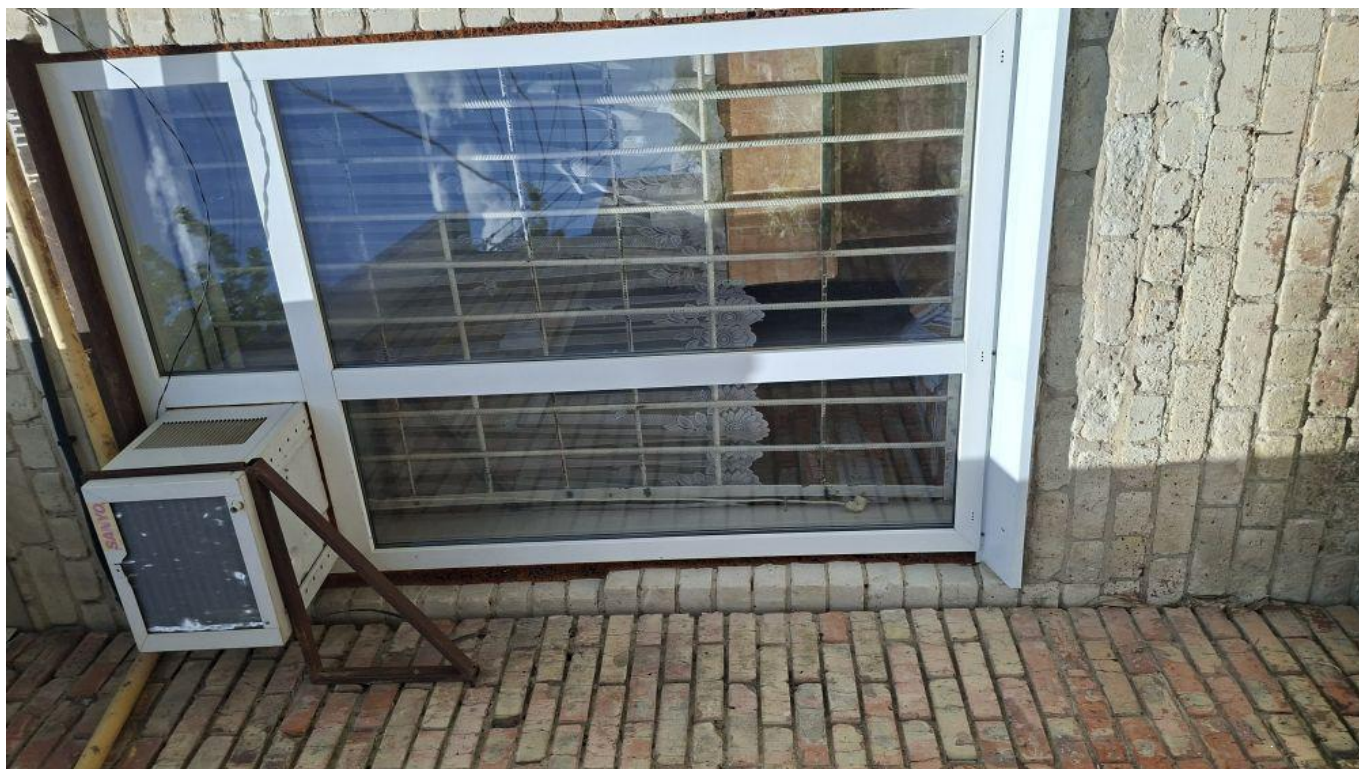
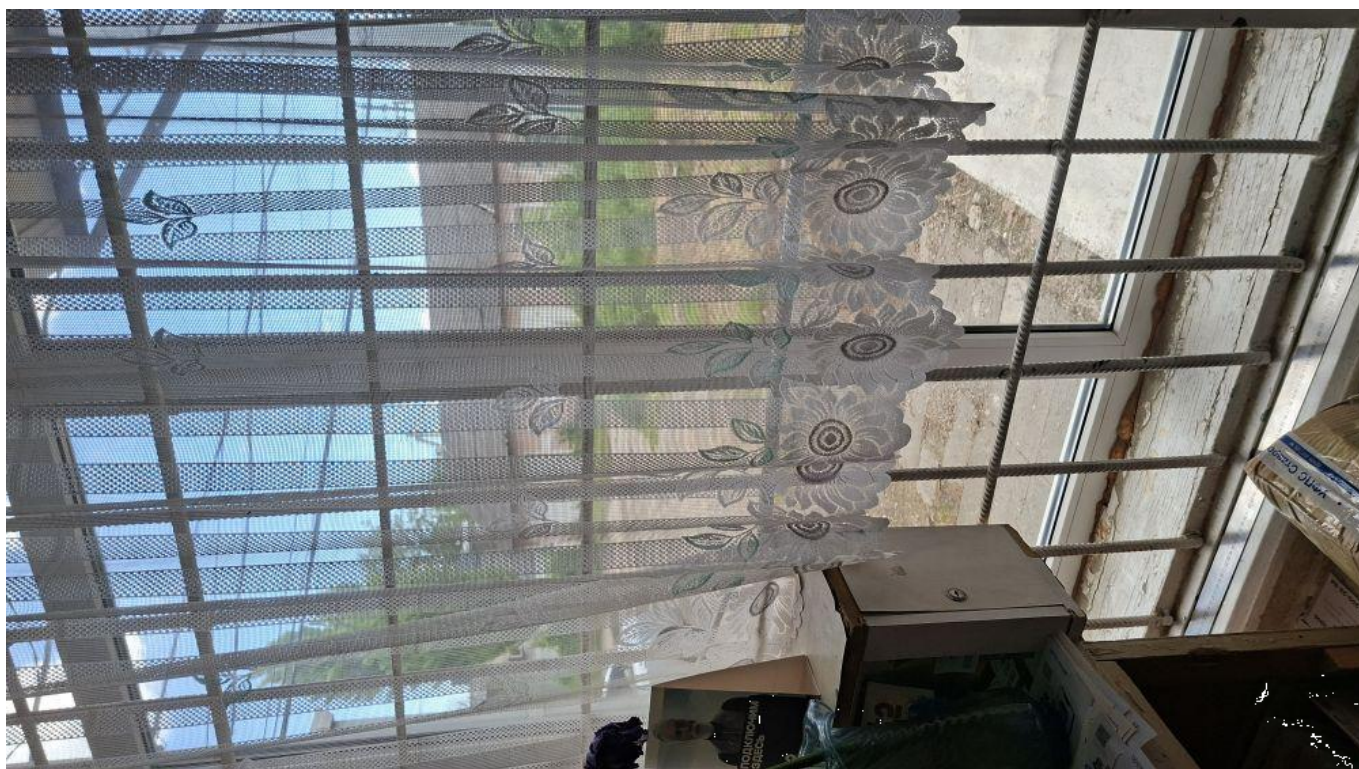
#### **Окна**

Наличие дефектов: Да

Решение по ремонту: Выполнить ремонтные работы с сохранением существующих окон, включая установку оконных отливов, подоконников, ремонт откосов со стороны помещения и со

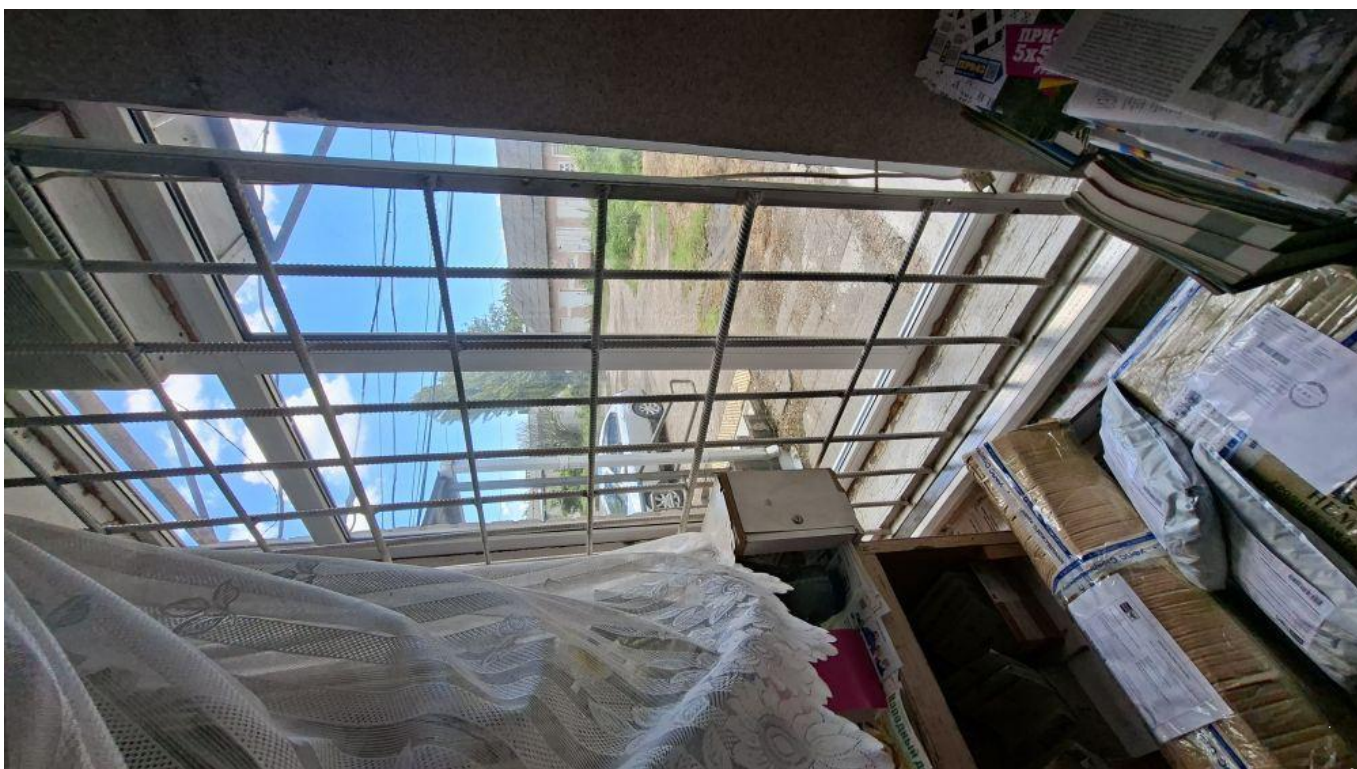
### Решетки

Наличие дефектов: Нет

Решение по ремонту: Ремонтные работы не требуются

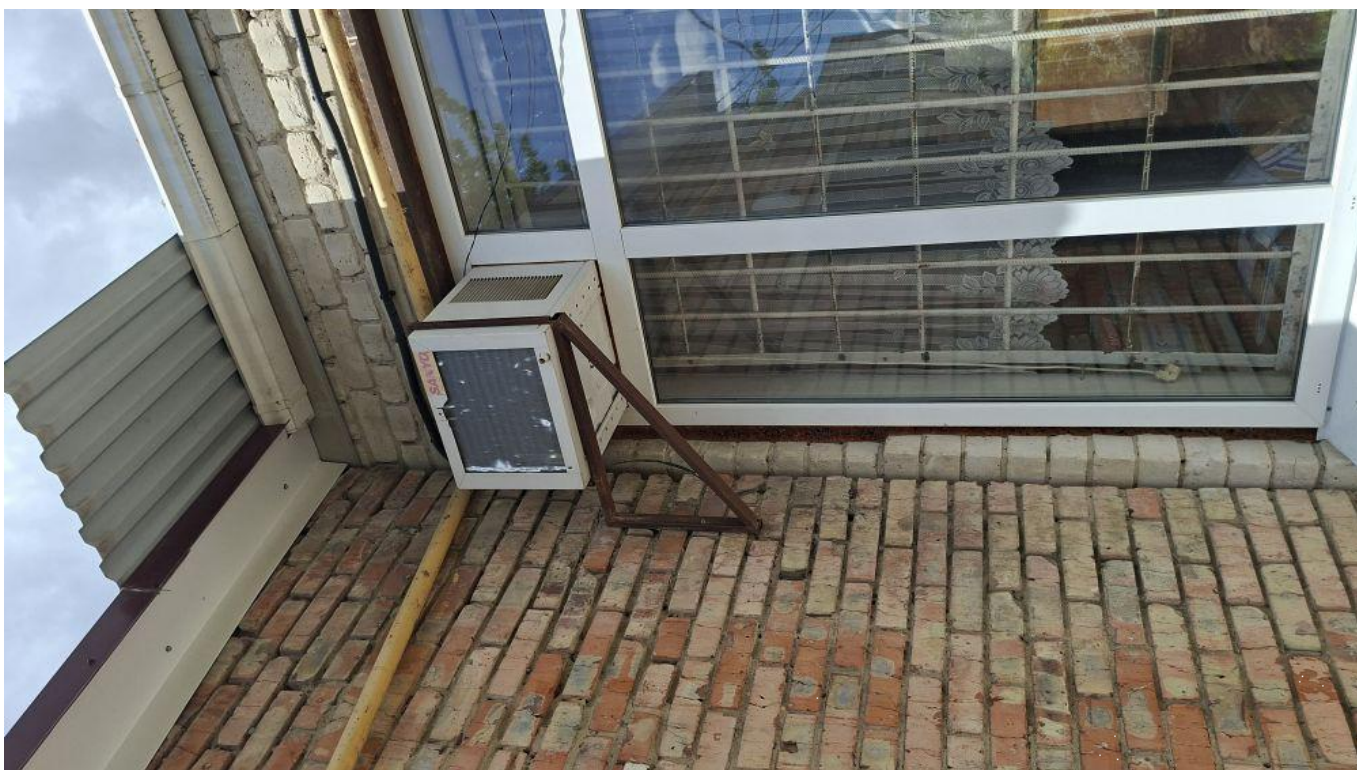
### **Рольставни**

Наличие: Нет

Решение по ремонту: Выполнить работы по устройству рольставней (с учетом требований, указанных в ТЗ)

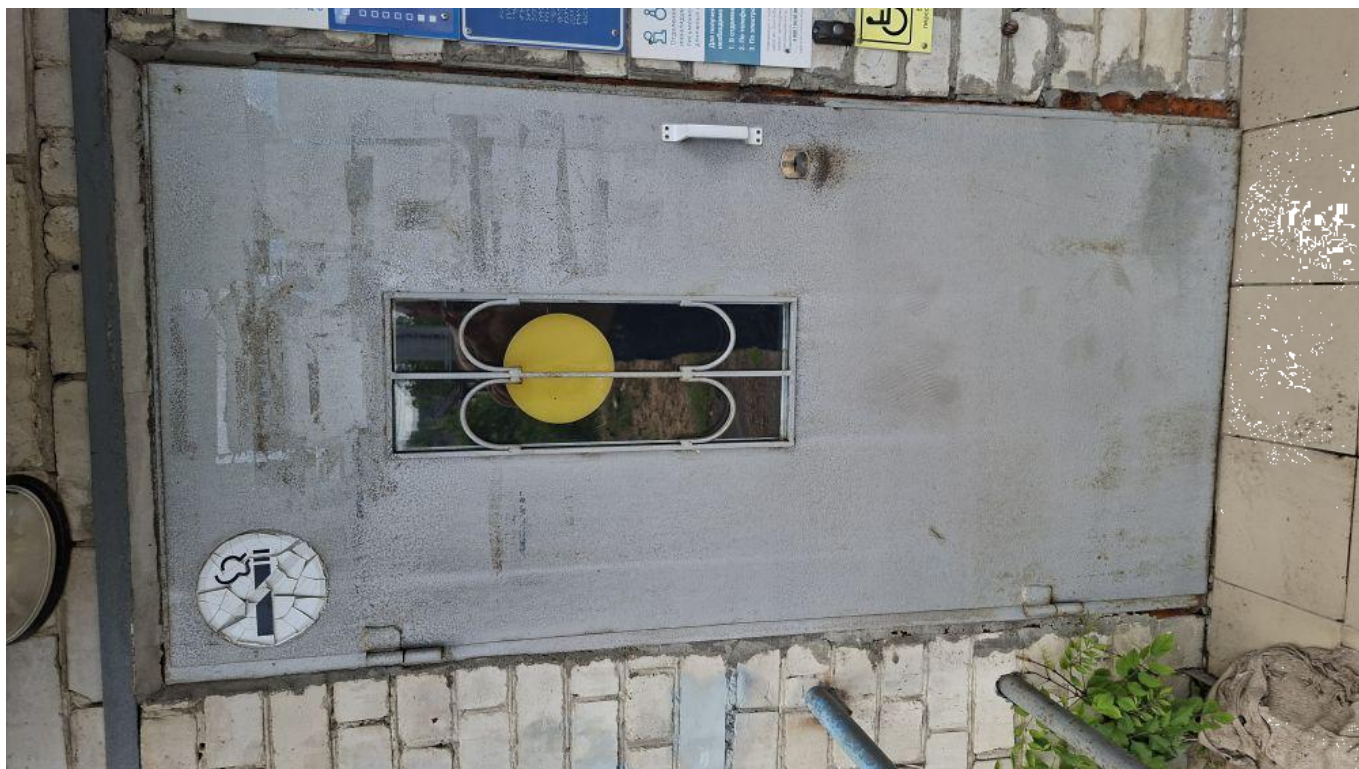
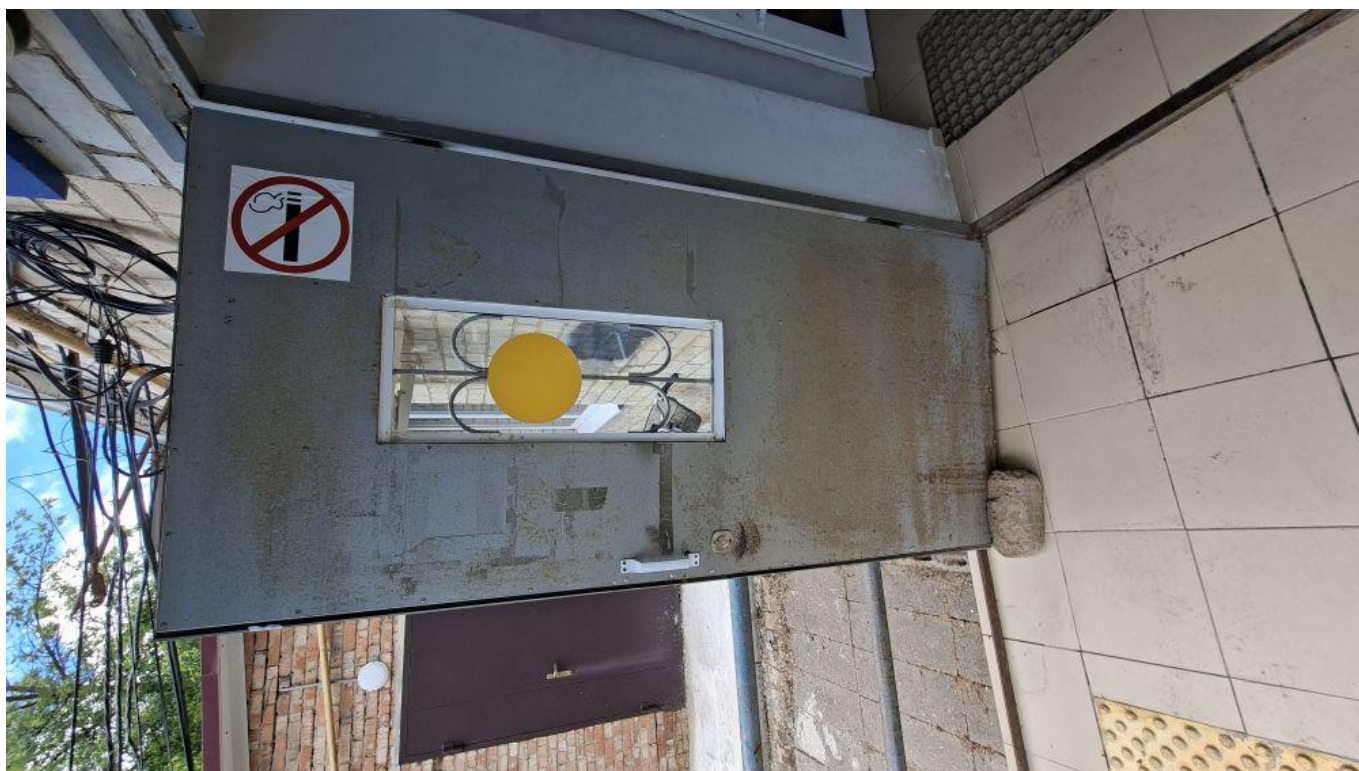
Дверь центрального входа (в т.ч. тамбурная)

Наличие дефектов: Да

Решение по ремонту: Выполнить работы по замене существующей двери центрального входа (с учетом требований, указанных в ТЗ)

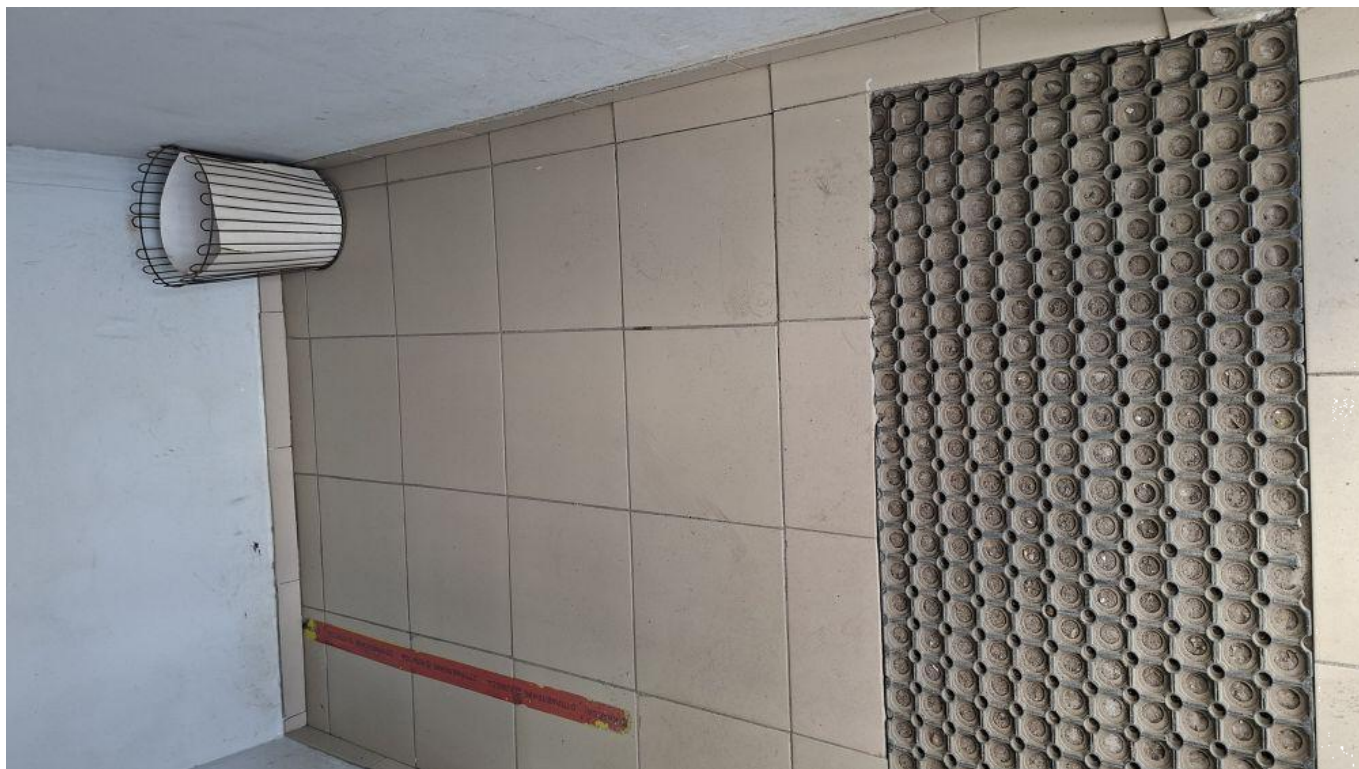
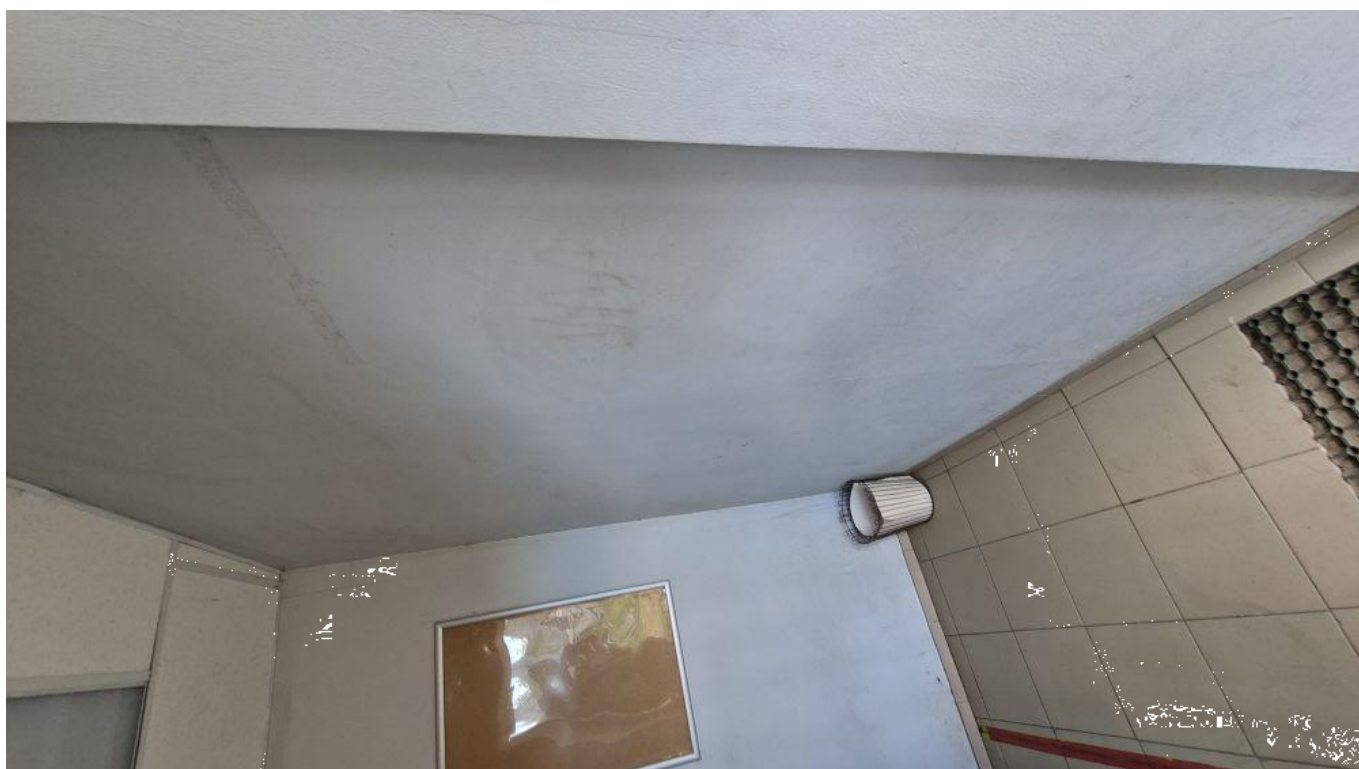
### **Тамбуры внутри помещений**

Наличие дефектов: Да

Решение по ремонту: Выполнить ремонтные работы без расширения проемов дверей

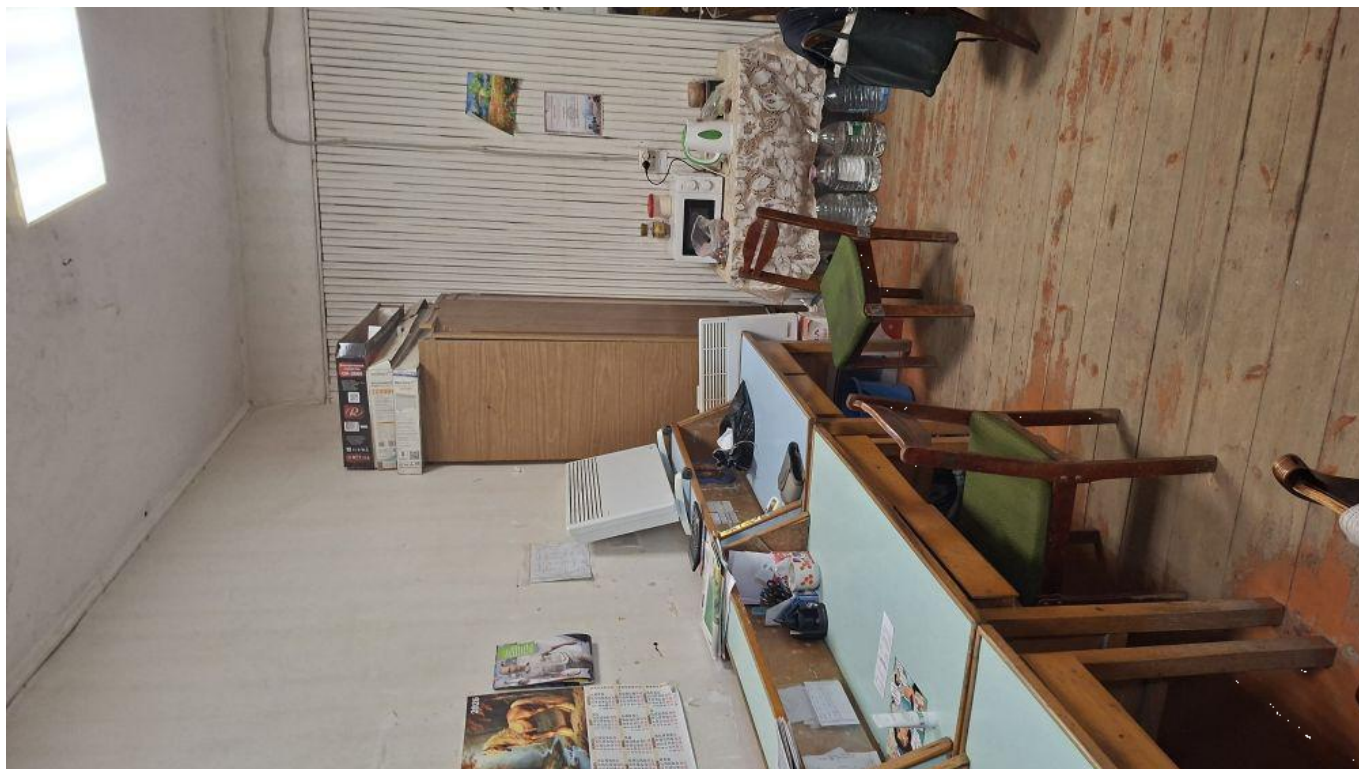
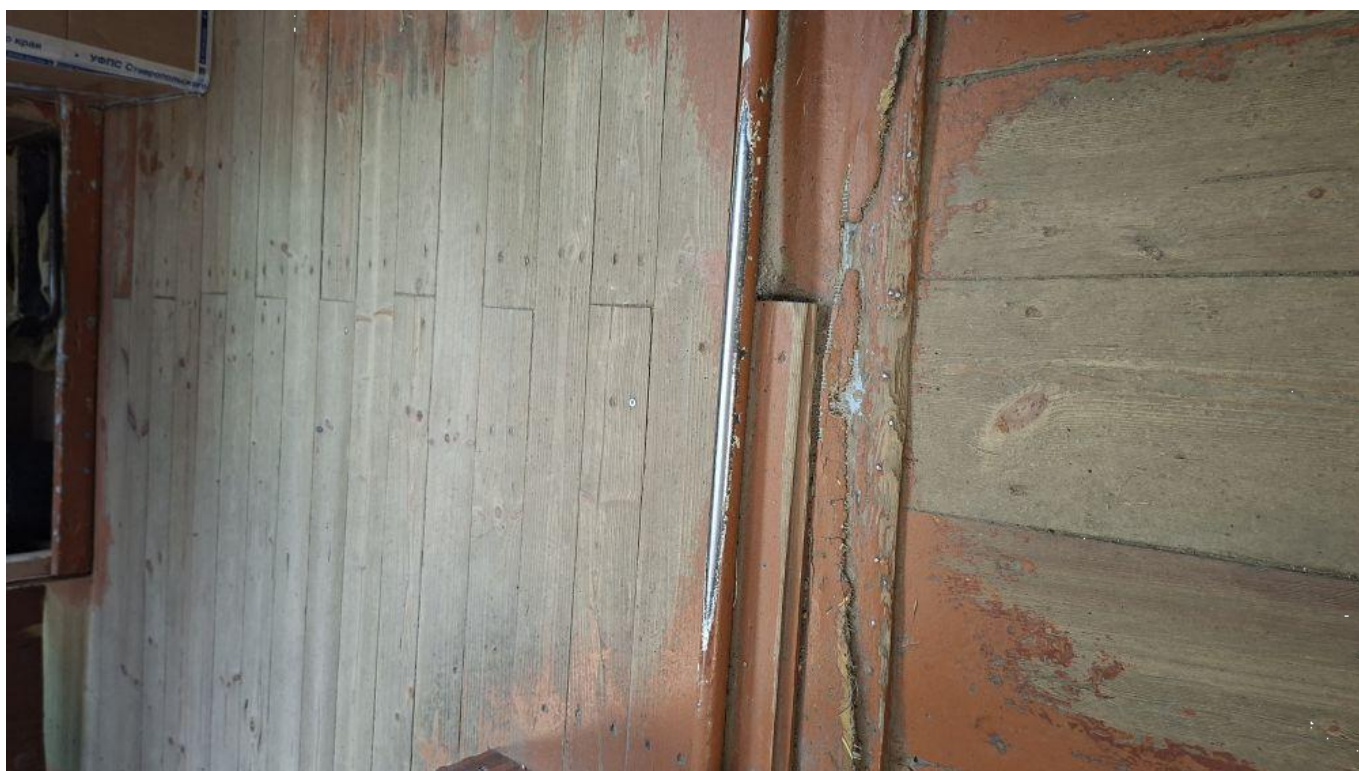
### Полы (финишное покрытие полов)

Наличие дефектов: Да

Решение по ремонту: Выполнить работы по полной замене существующего финишного покрытия пола (с учетом требований, указанных в ТЗ)
