**Акт осмотра Объекта**

Незлобная ст-ца

8 сентября 2026 г.

Ставропольский край, р-н Георгиевский, ст-ца Незлобная, ул Ленина, д 2246

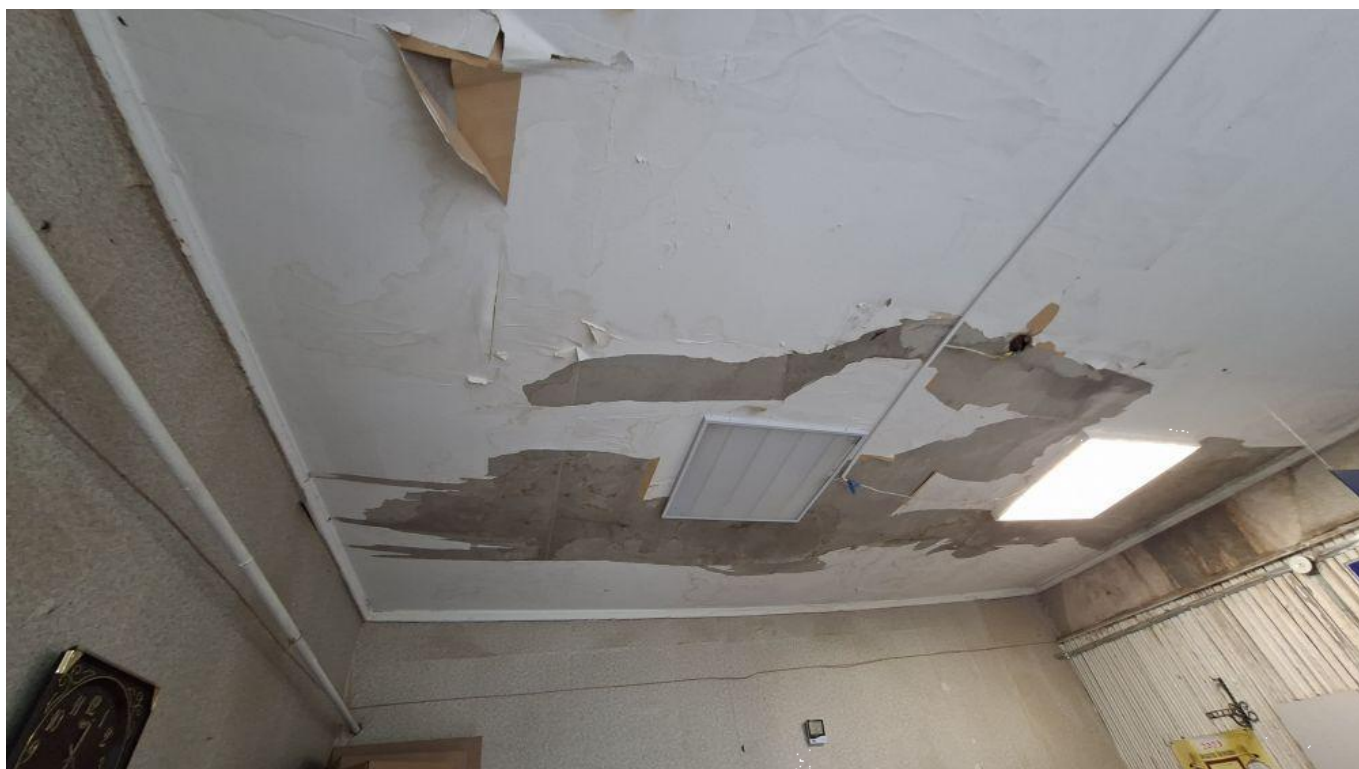
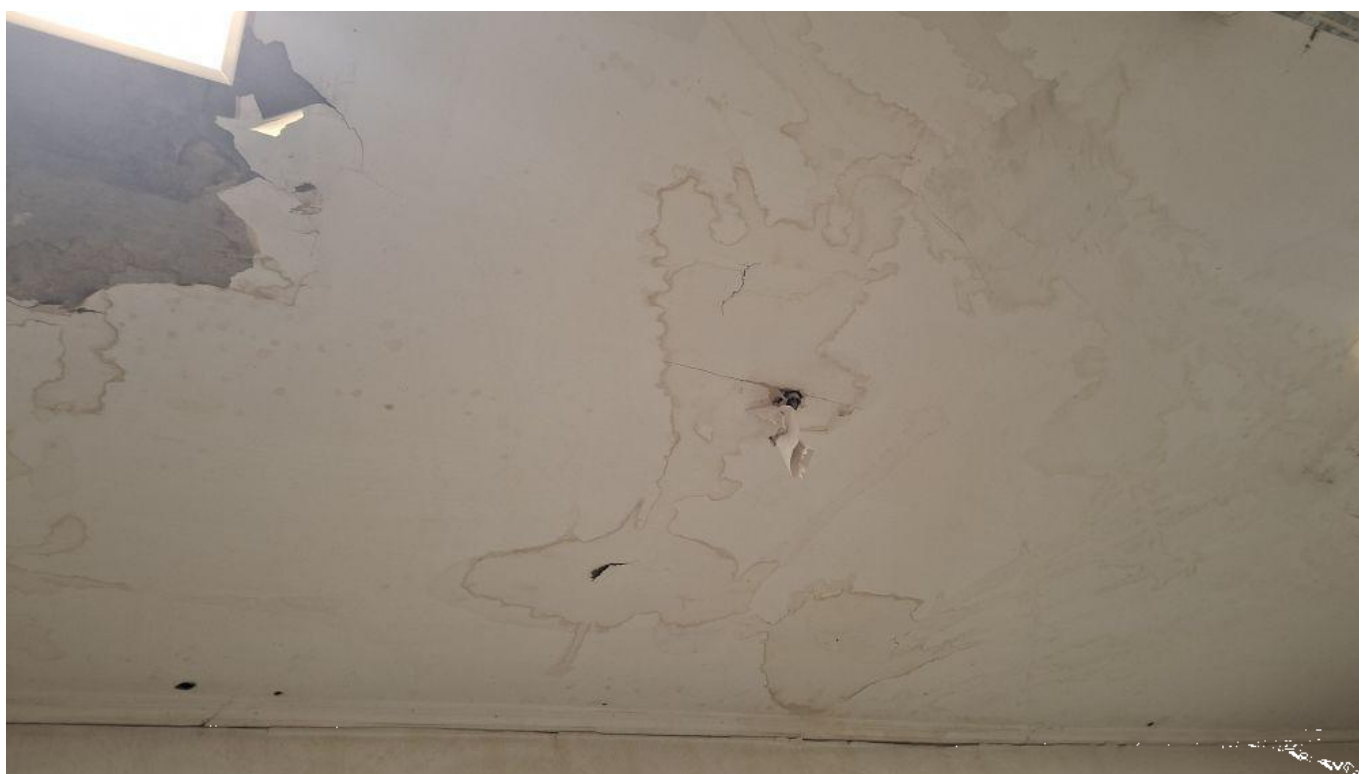
### Отделка потолков

Наличие дефектов: Да

Решение по ремонту: Выполнить работы по полной замене существующей финишной отделке потолка (с учетом требований, указанных в ТЗ)

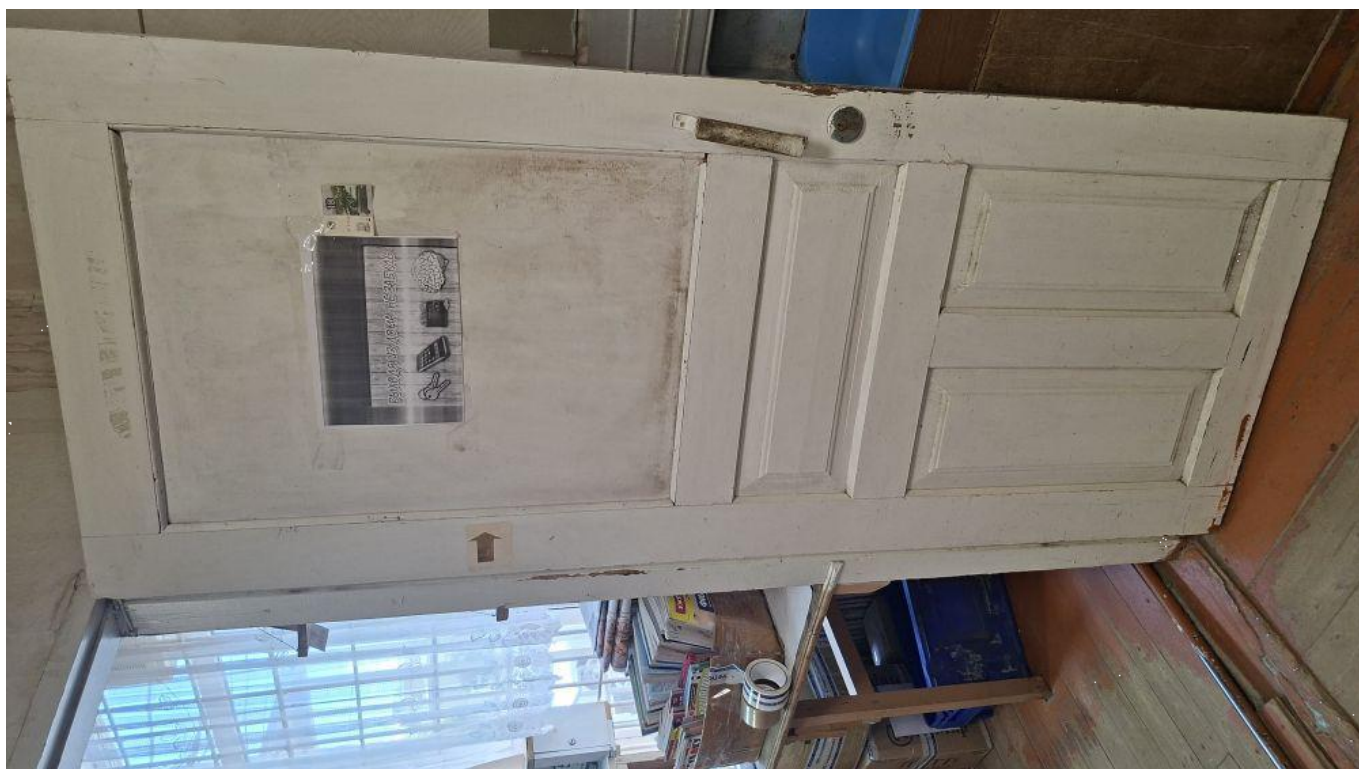
### **Внутренние двери**

Наличие дефектов: Да

Решение по ремонту: Выполнить ремонтные работы с полной заменой внутренних дверей (с учетом требований, указанных в ТЗ)

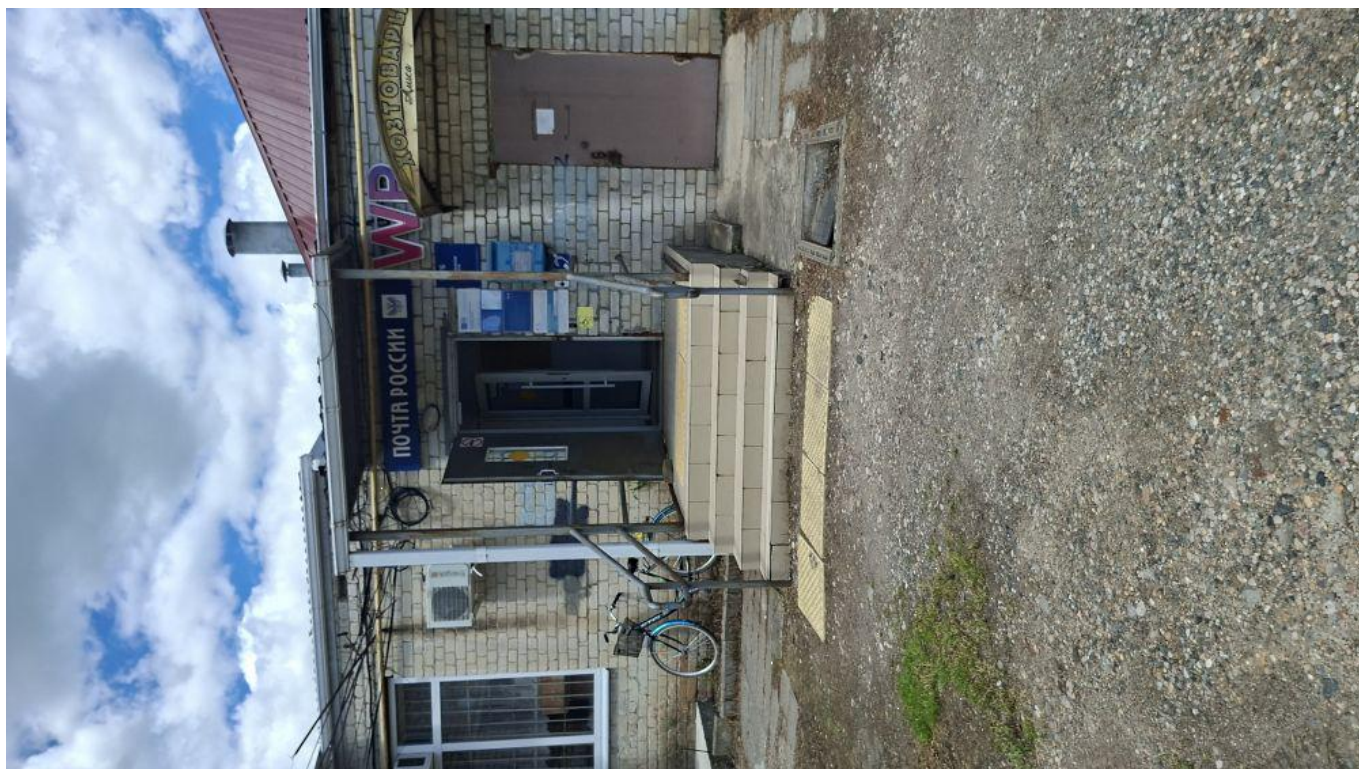
#### Трогуары, проходы, площадка у входа в ОПС

Наличие дефектов: Да

Решение по ремонту: Выполнить ремонтные работы по исправлению локальных дефектов

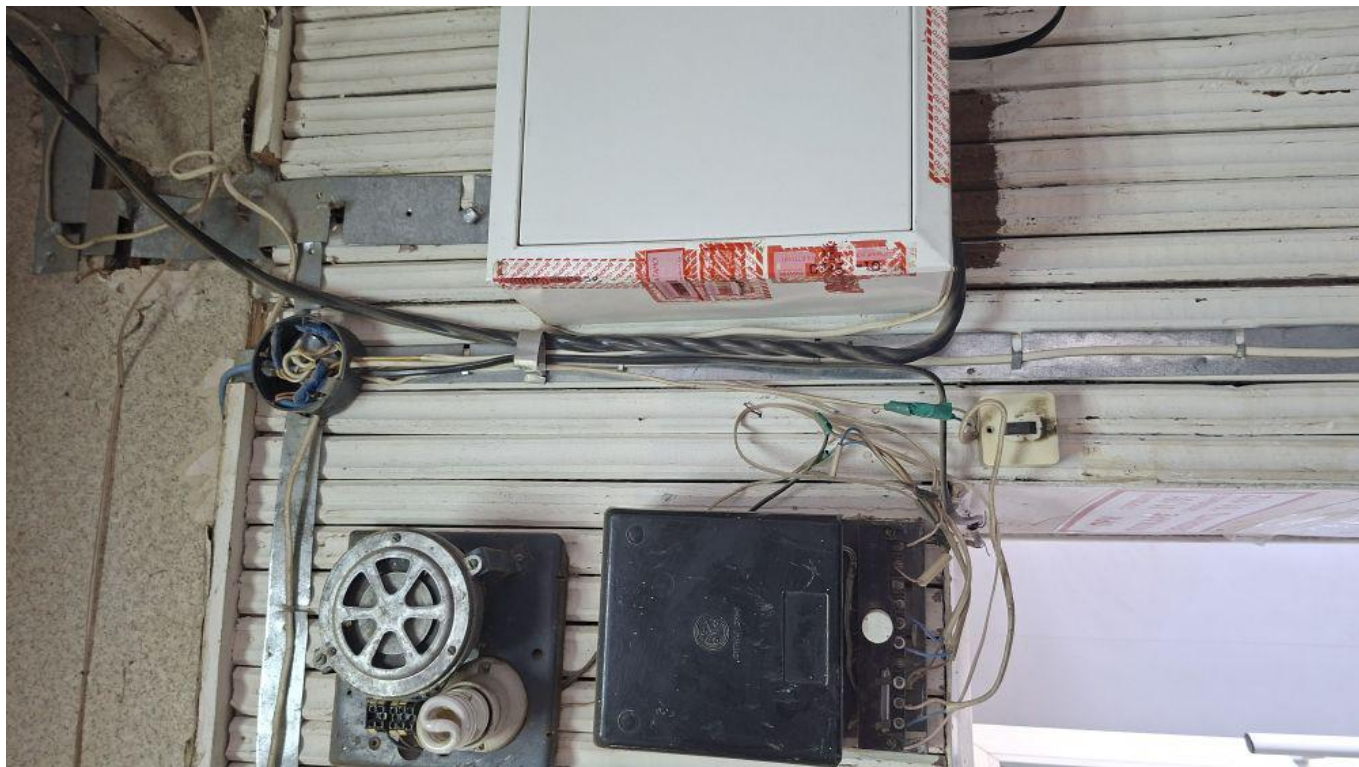
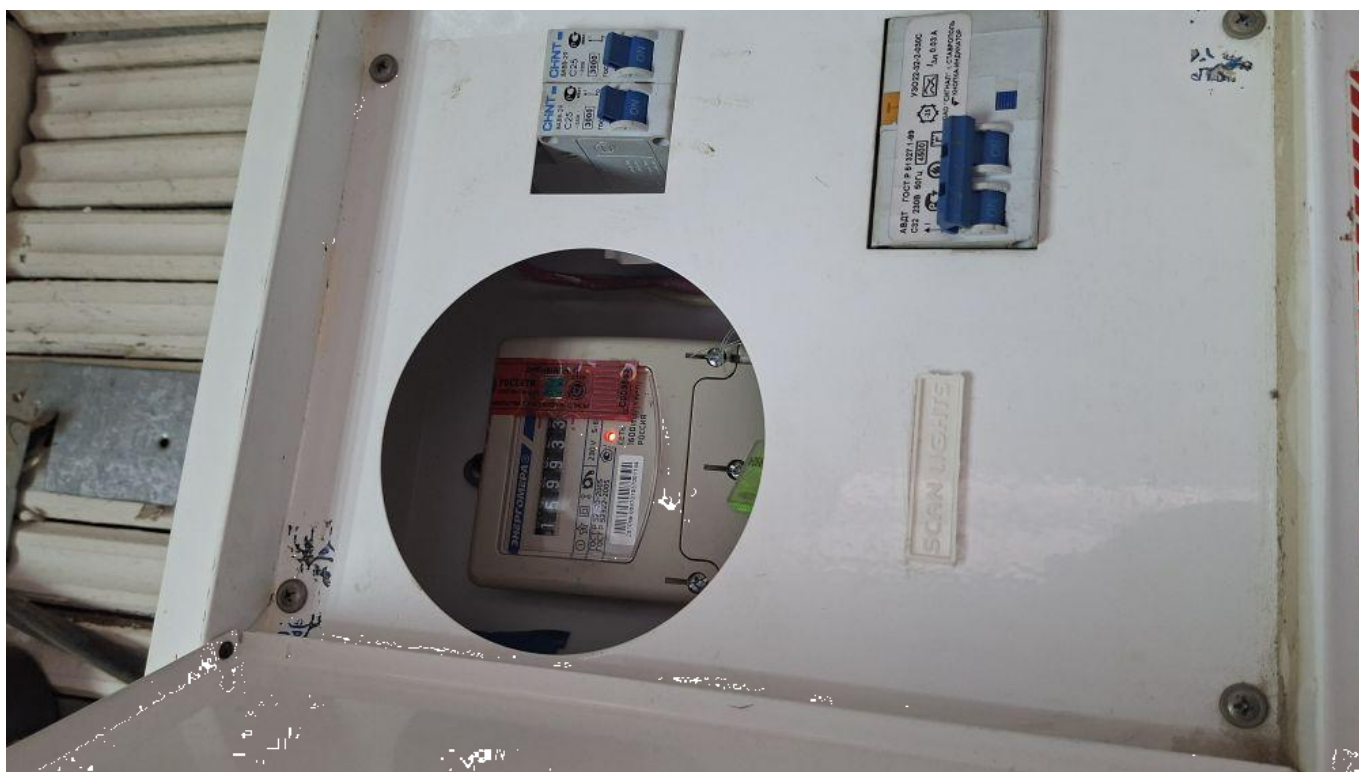
#### 3.2.1 Точка ввода сети электроснабжения

Выделенная мощность по электроэнергии, кВт: 3

Решение по ремонту: Требуется выделение дополнительной мощности

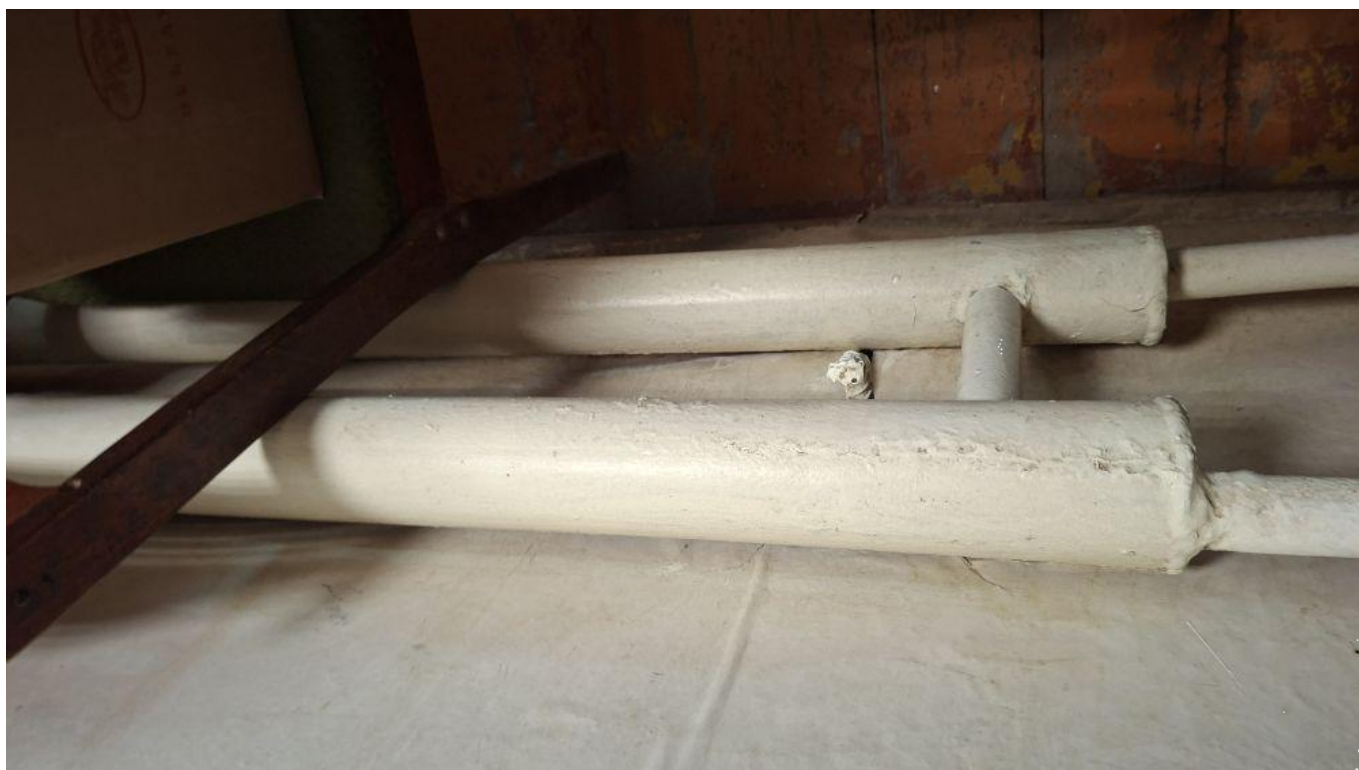
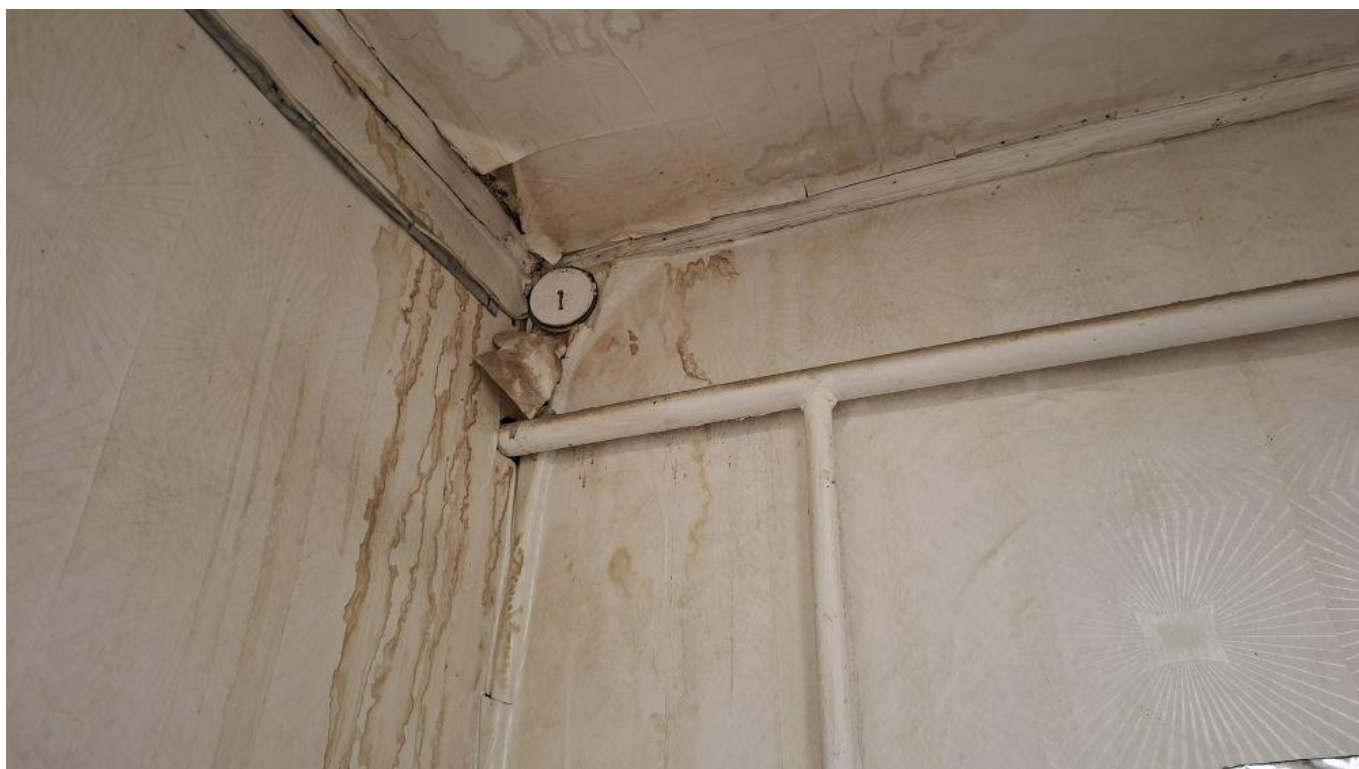
#### **Приборы отопления**

Наличие дефектов: Да

Решение по ремонту: Выполнить ремонтные работы с полной заменой приборов отопления (с учетом требований, указанных в ТЗ)

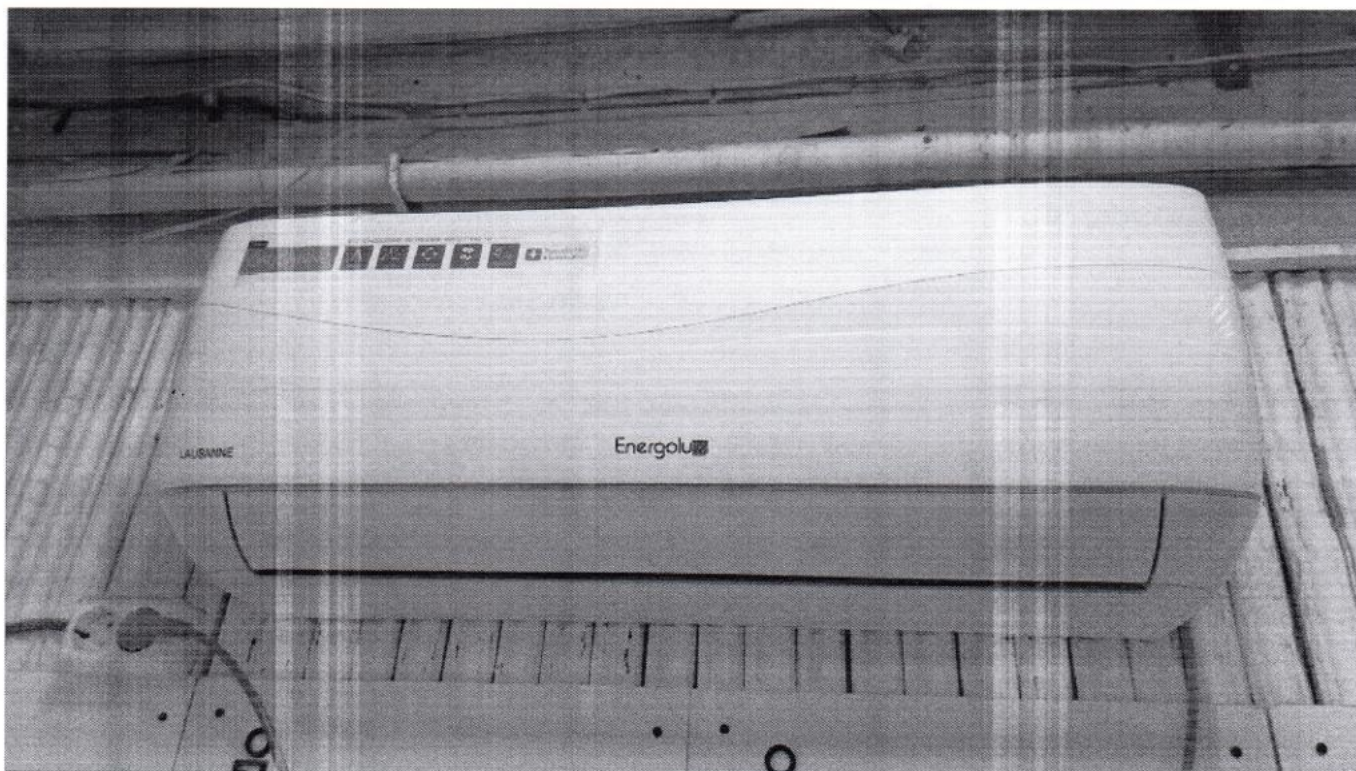
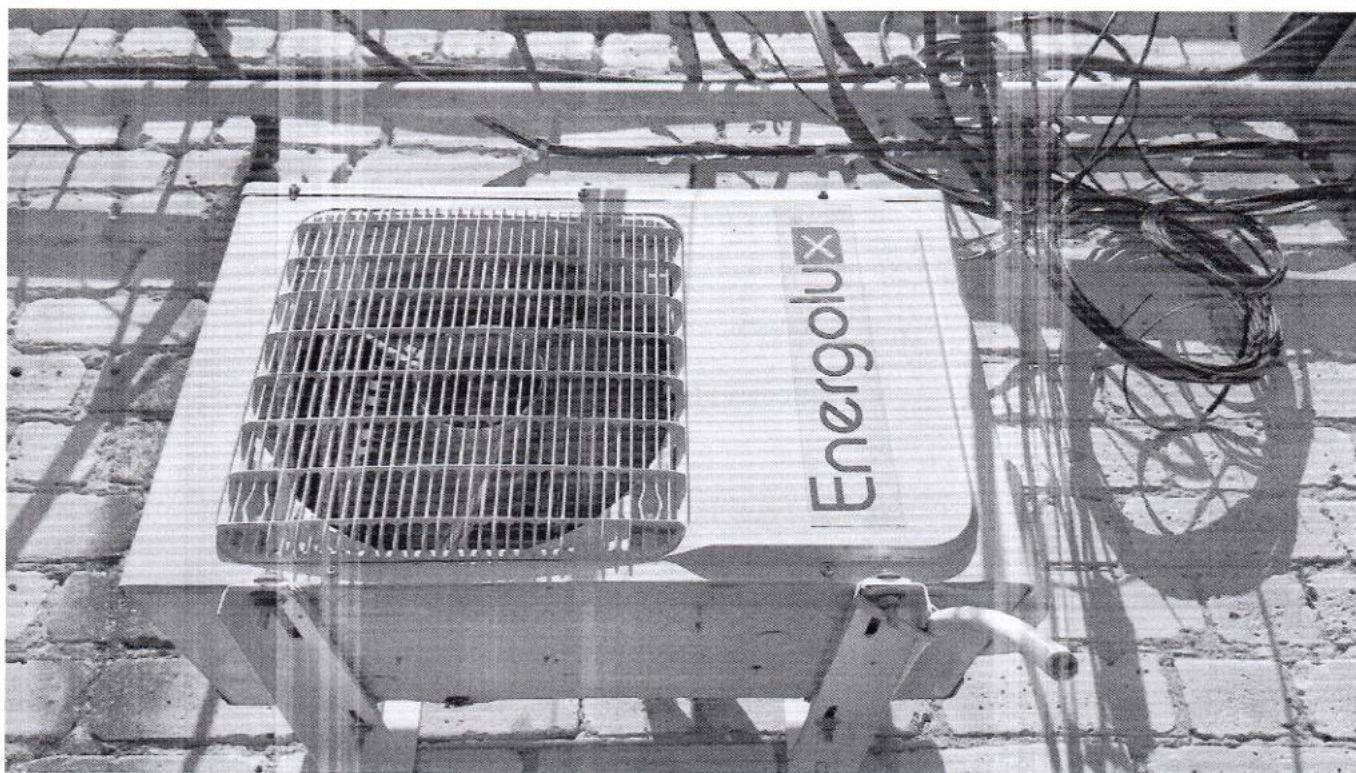
#### **3.2.5 Кондиционирование**

Наличие дефектов: Полностью или частично неисправно

Решение по ремонту: Выполнить ремонтные работы с сохранением и локальным ремонтом существующих приборов кондиционирования
