### АКТ общего осмотра ОН

технического состояния административного здания УФПС Саратовской области

расположенного по адресу: Саратовская область, г. Саратов, Привокзальная пл., д. 1.

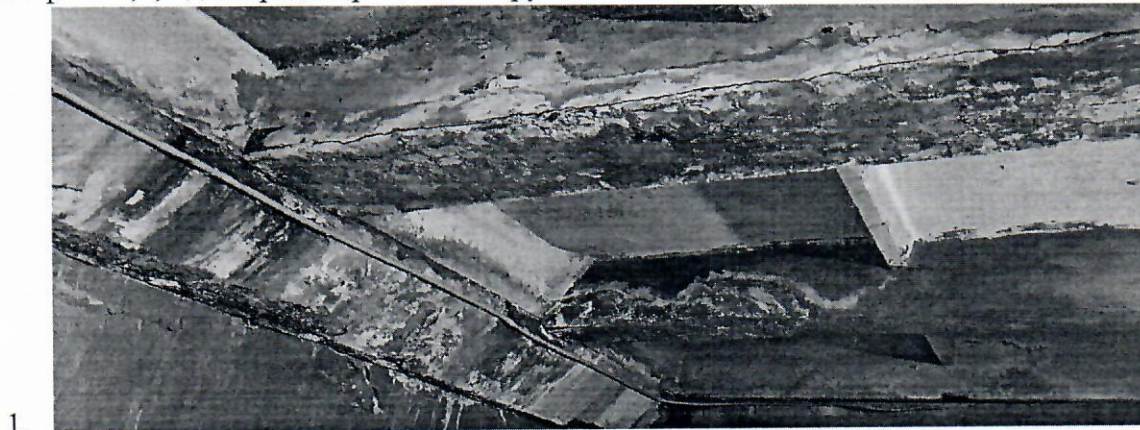
2.

В цокольных помещениях, находящихся под эстакадой на которой находится зона разгрузочной площадки, куда заезжают большегрузные фуры до 30 т, где производят разгрузку и погрузку почтовых отправлений, промышленных и продовольственных товаров, наблюдается частичное разрушение бетонных балок, плит перекрытия, образуются трещины на балках и между плитами перекрытия, в следствии протекания погодных осадков по перекрытиям имеются многолетние следы водяных разводов и намокание поверхности бетонных балок, потолочных перекрытий и стен, что влечет за собой разрушение бетонных конструкций до арматуры, коррозия арматуры и ее износ фото 1,2,6. Образуются трещины в стенах фото 3,4. Под балками, были установлены металлические конструкции распорок фото 5,6,7 для предотвращения обрушения.

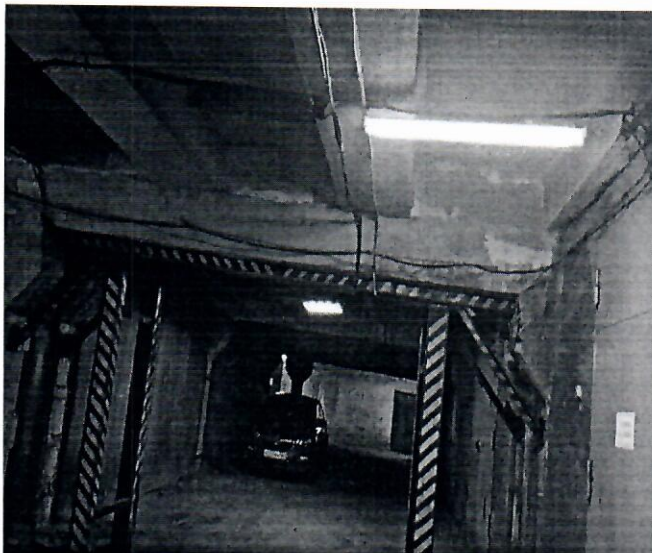
8.

**2. Цокольное помещение МСЦ.** В цокольном помещении МСЦ (производственное здание) идет вертикальная трещина вдоль колонны сверху вниз, на несущей внешней стене образовались трещины рис. 8, 9, в следствии вибрации из-за близкого расположения железнодорожных путей вокзала РЖД и примыкающих лифтовых шахт грузовых лифтов грузоподъемностью 2 т и 3 т.

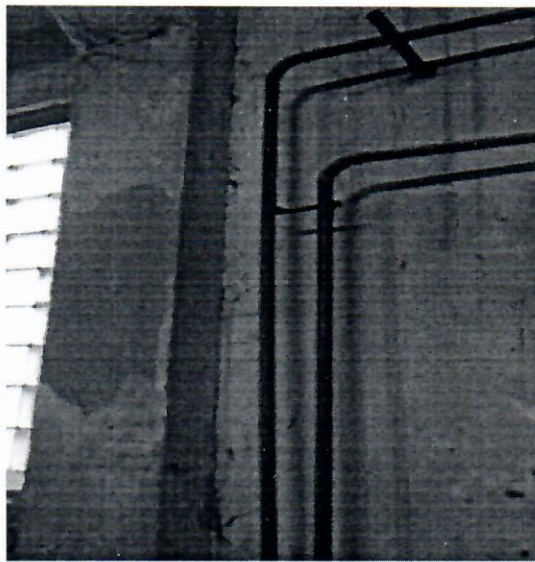
9.

**3. Производственное здание МСЦ.** Разрушение потолочных балок до арматуры в производственном здании МСЦ 1 этаж фото 9,10, полученные в результате механического воздействия при транспортировке вилочным электропогрузчиком почтовых контейнеров.

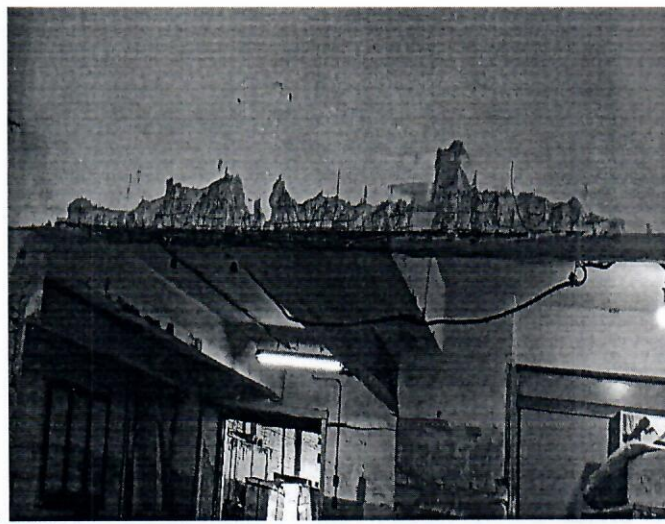
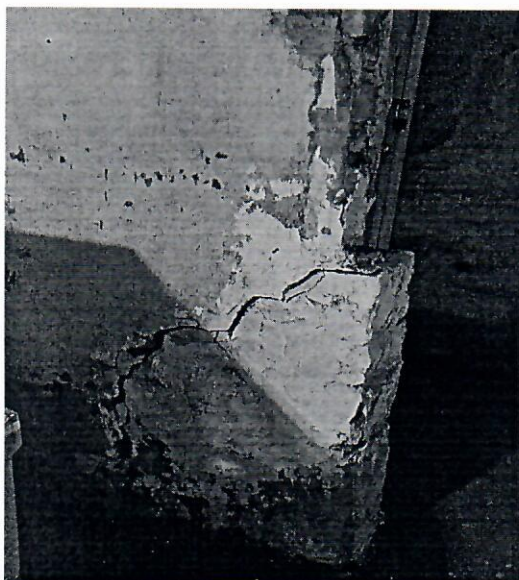
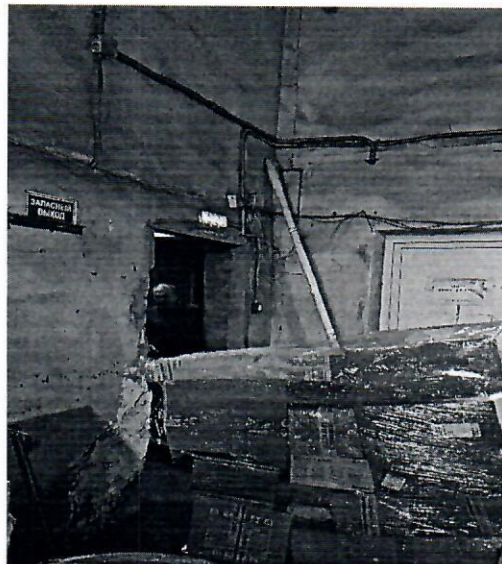
Отломился фрагмент стены, трещина в углу производственного здания МСЦ 1 этаж фото 11,12

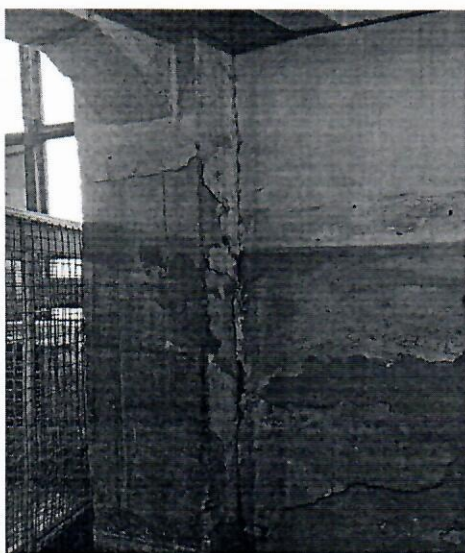
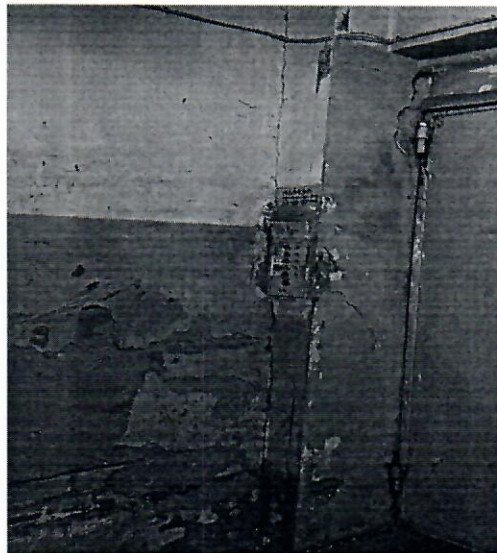
Вертикальна трещина между колонной и несущей стеной с примыканием к лифтовым шахтам грузового лифта производственное здание МСЦ 1 рядом с лифтом этаж фото 13,14

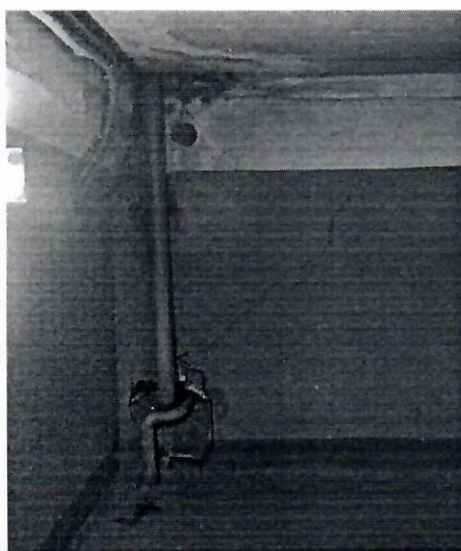
15.

**4. Лестничные клетки со стороны производственного здания МСЦ с 1 по 8 этаж. Диагональная трещина на стене отделяющей производственный цех МСЦ и лестничную клетку на площадке между цокольным этажом и 1 этажом производственного здания МСЦ фото 15.**

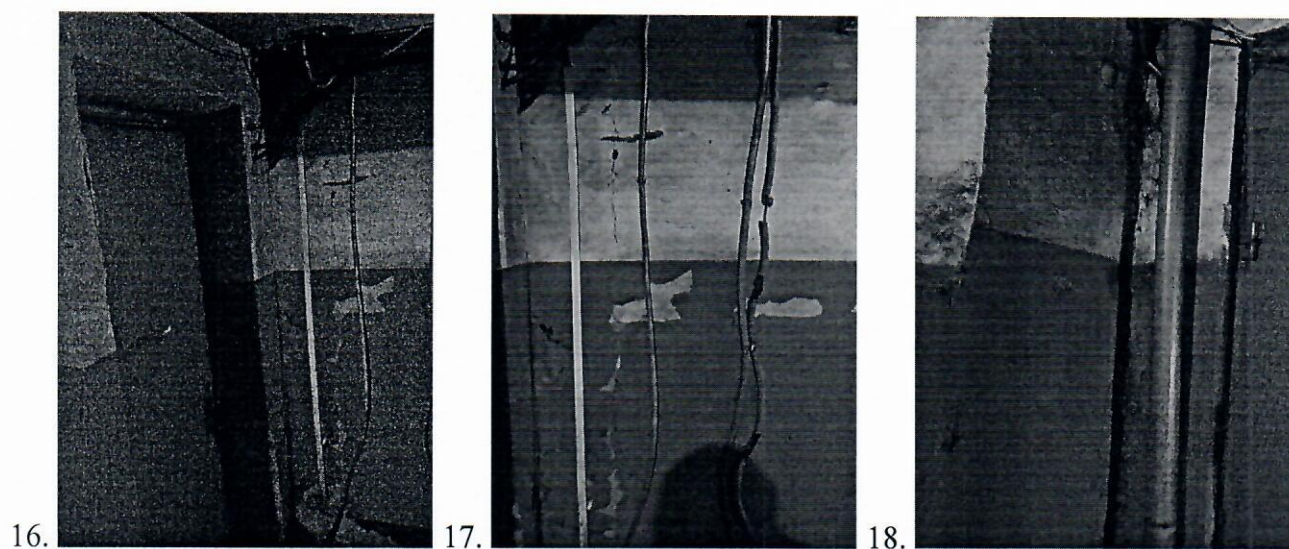
Вертикальные трещины в углах и на несущей и не несущих стенах фото 16, 17, 18 лестничная клетка 1-2 этаж производственное здание МСЦ

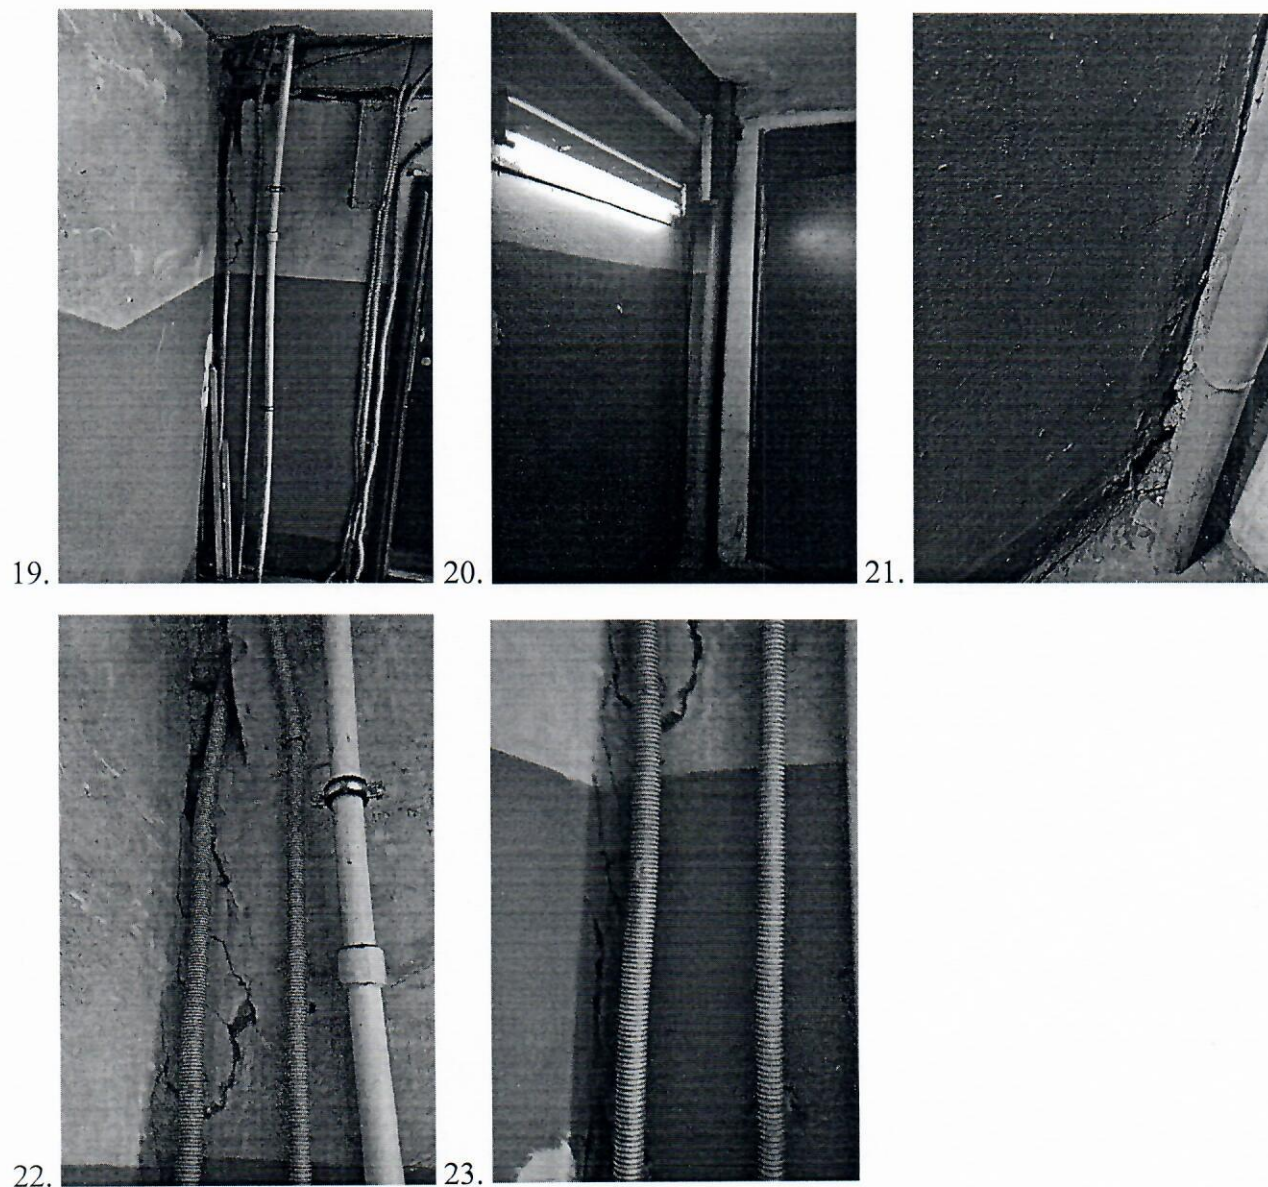
Вертикальные трещины в углах и на несущей, и не несущих стенах фото 19, 20, 22, 23 трещина на полу между стеной и лестничной площадкой фото 21 лестничная клетка 2-3 этаж производственное здание МСЦ

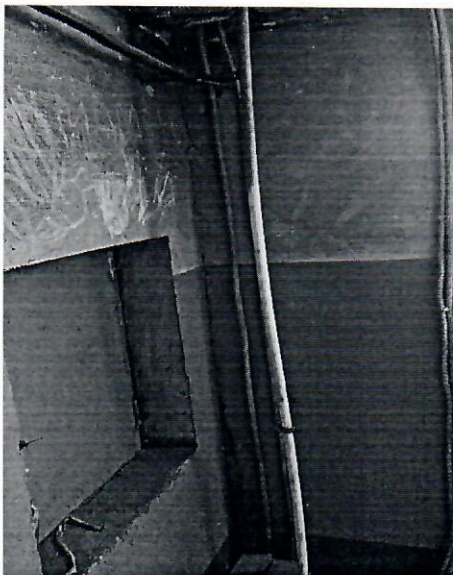
24.

Вертикальная трещина в углу и трещины по несущей и не несущих стенах - лестничная клетка 3 этаж производственное здание МСЦ фото 24, 25

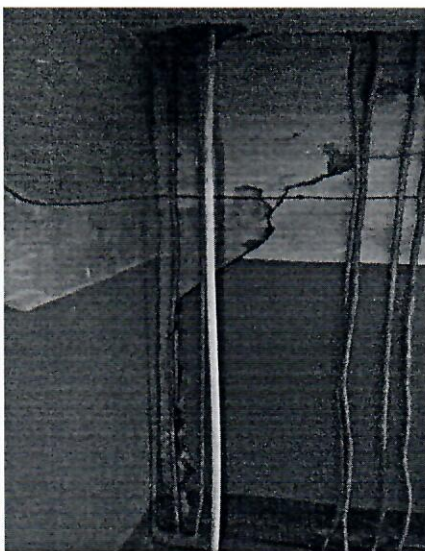
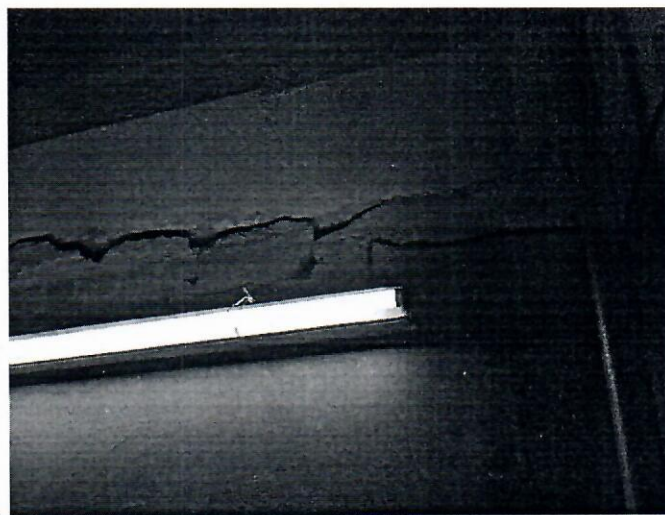
Вертикальные, горизонтальные и диагональные трещины по углам и на несущих внутренних и наружных стенах фото 26, 27, 28, 29 по потолку между стеной и лестничной площадкой фото 28 лестничная клетка 4 этаж производственное здание МСЦ

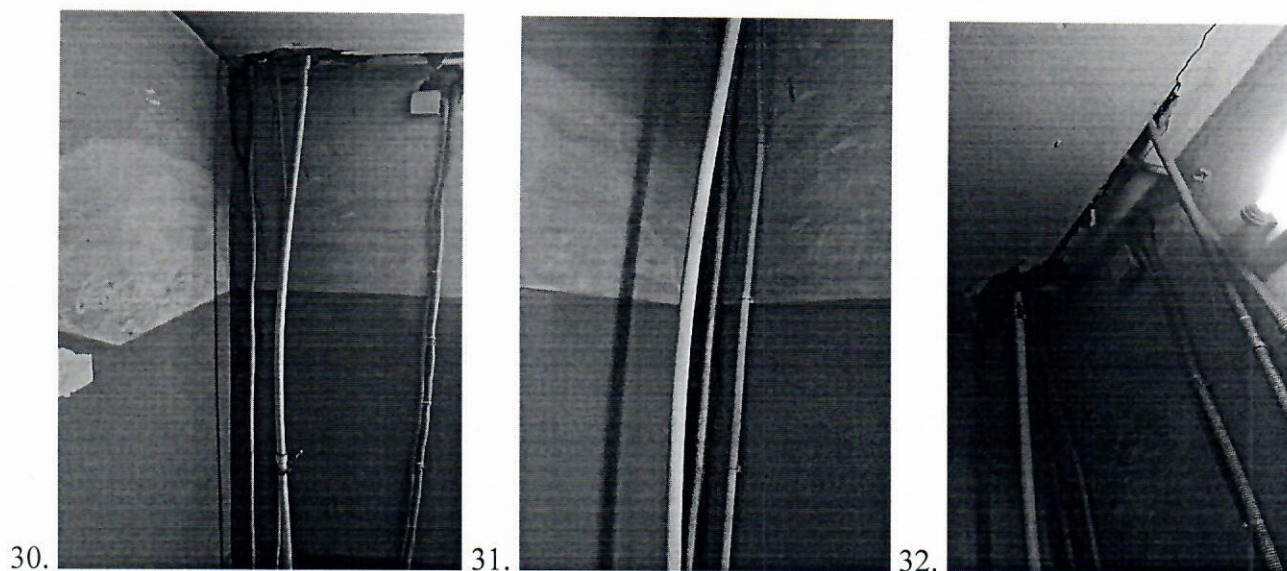
Вертикальные трещины в углу на лестничной клетке 5 этажа и потолке производственного здания МСЦ фото 30, 31, 32

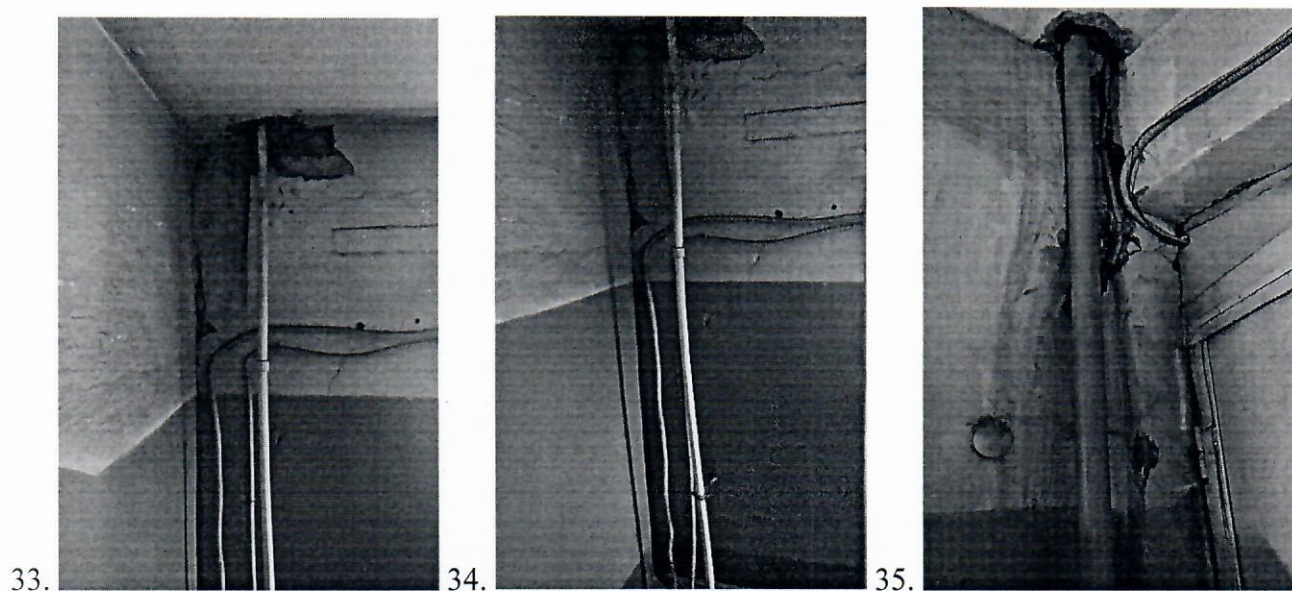
Вертикальные, диагональные и горизонтальные трещины в углах и на несущей и не несущих стенах лестничной клетки 6 этажа производственного здания МСЦ фото 33,34,35

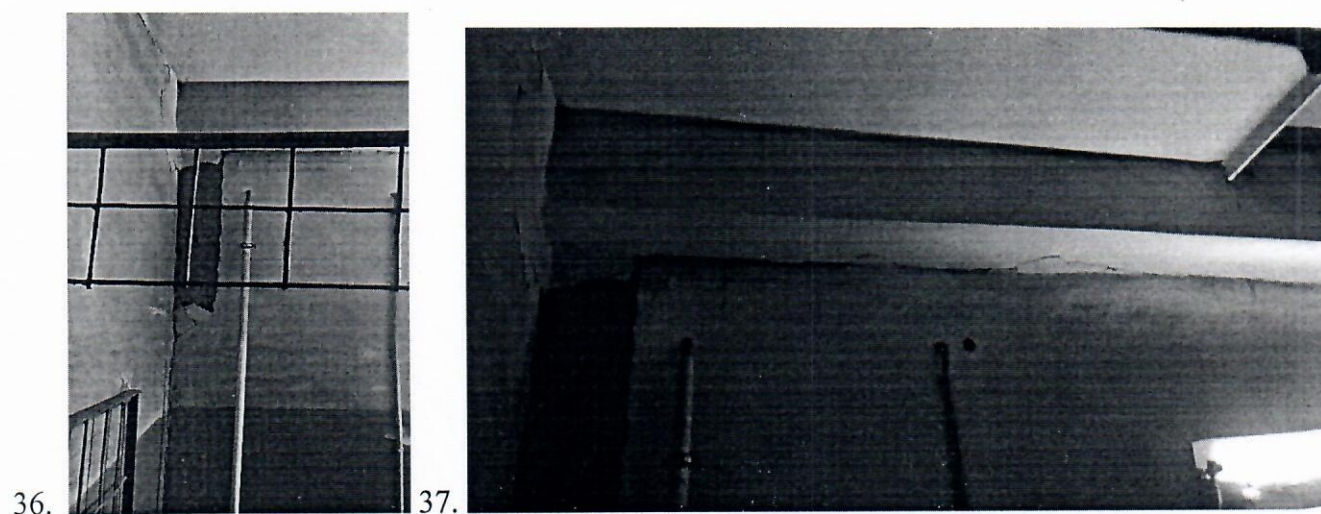
Вертикальные трещины в углах, на потолке, на несущей и не несущих стенах местами отсутствует штукатурка на лестничной клетке 7 этажа производственного здания МСЦ фото 36, 37

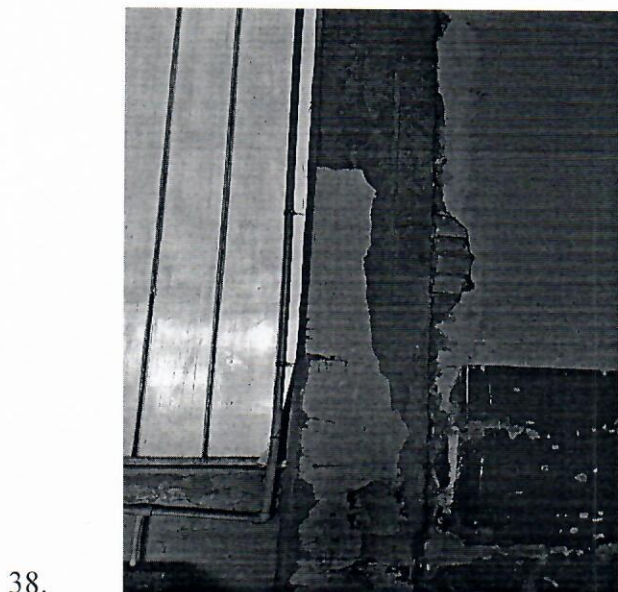
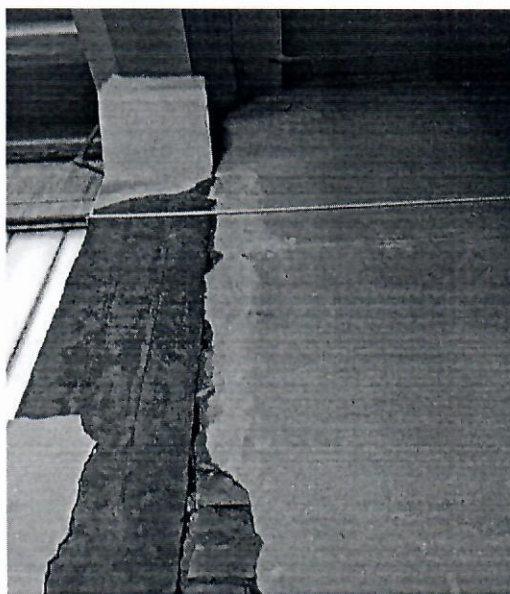
Вертикальные трещины в углах между колоннами и несущей стеной, в углу возле шахты грузового лифта наружной несущей стеной, отслоение штукатурки до кирпича на стенах и колоннах фото 38, 39, 40, 41, 42, 43, 44 по стенам 3 этаж МСЦ производственного здания

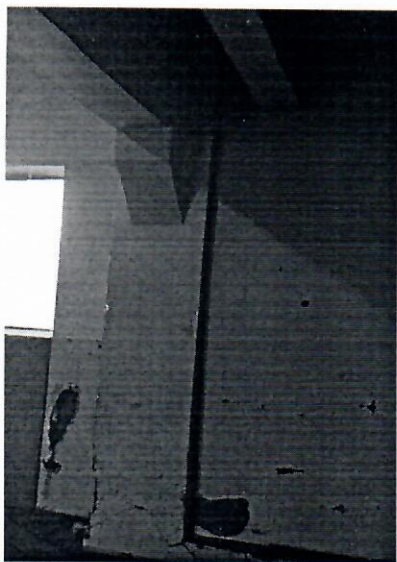
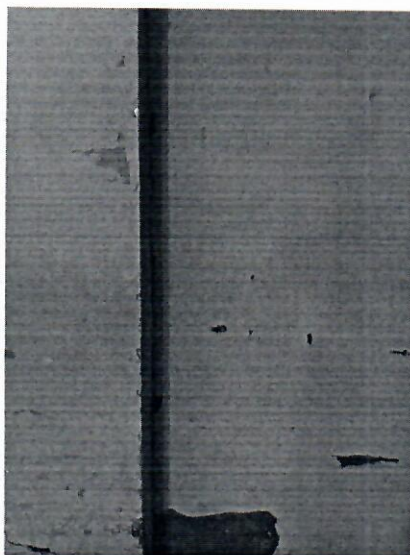
**6. 5 этаж Производственное здание. Трещины по наружным несущим стенам и потолку в помещении МСЦ производственного здания 5 этаж фото 45,46,47**

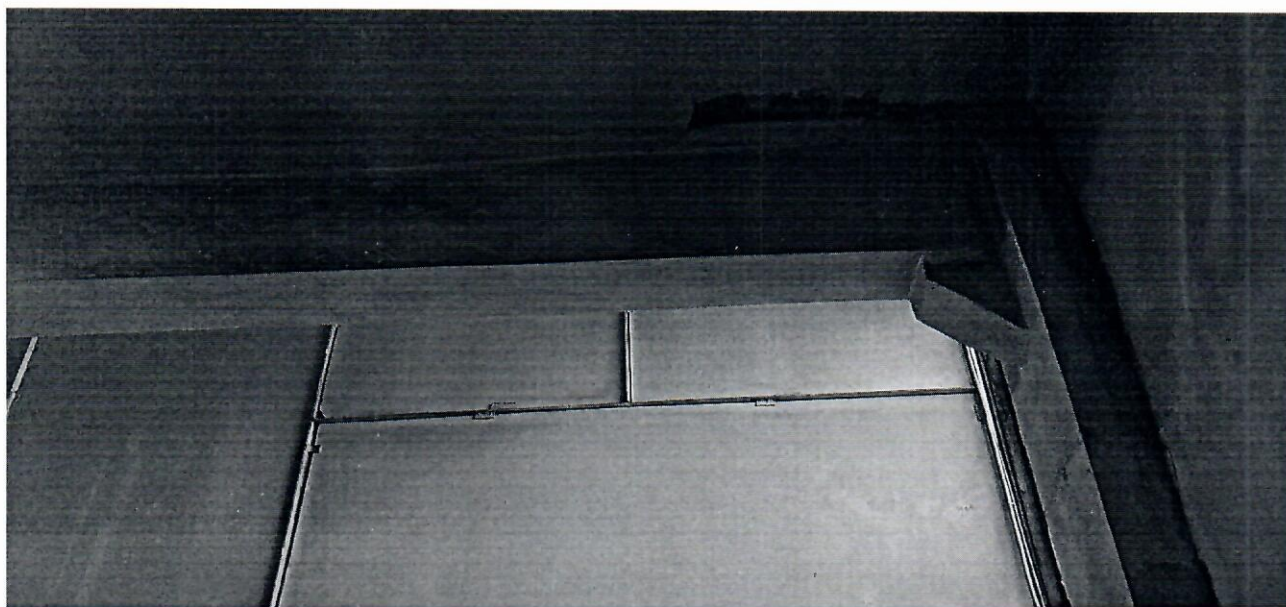
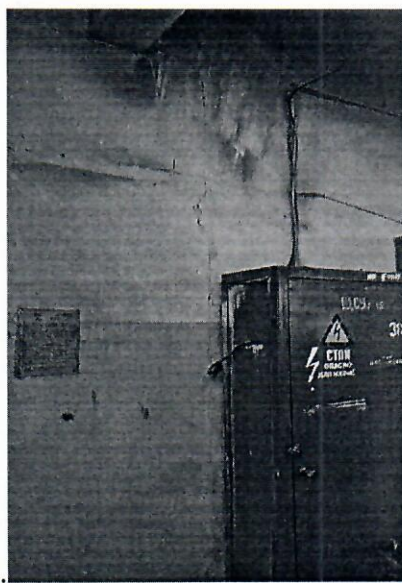
**7. 7 этаж производственное здание.** Трещины по потолку фото 48,49, вертикальные трещины в углах между колоннами и наружной несущей стеной фото 49,50 по не несущим стенам вертикальные трещины фото 51 МСЦ производственное здание 7 этаж

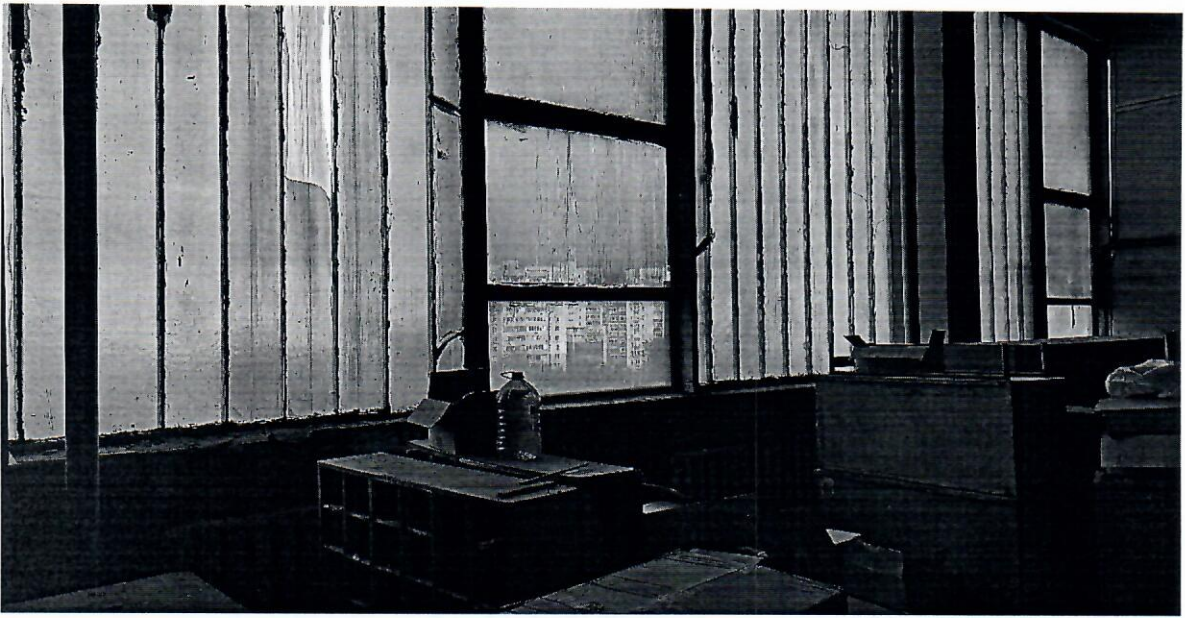
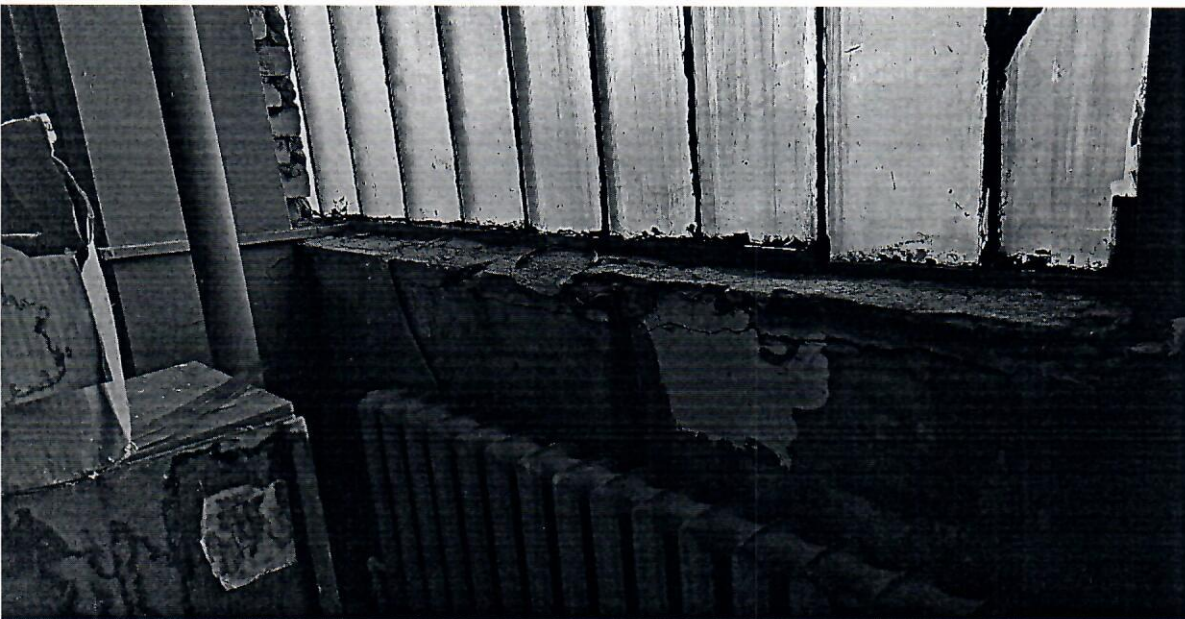
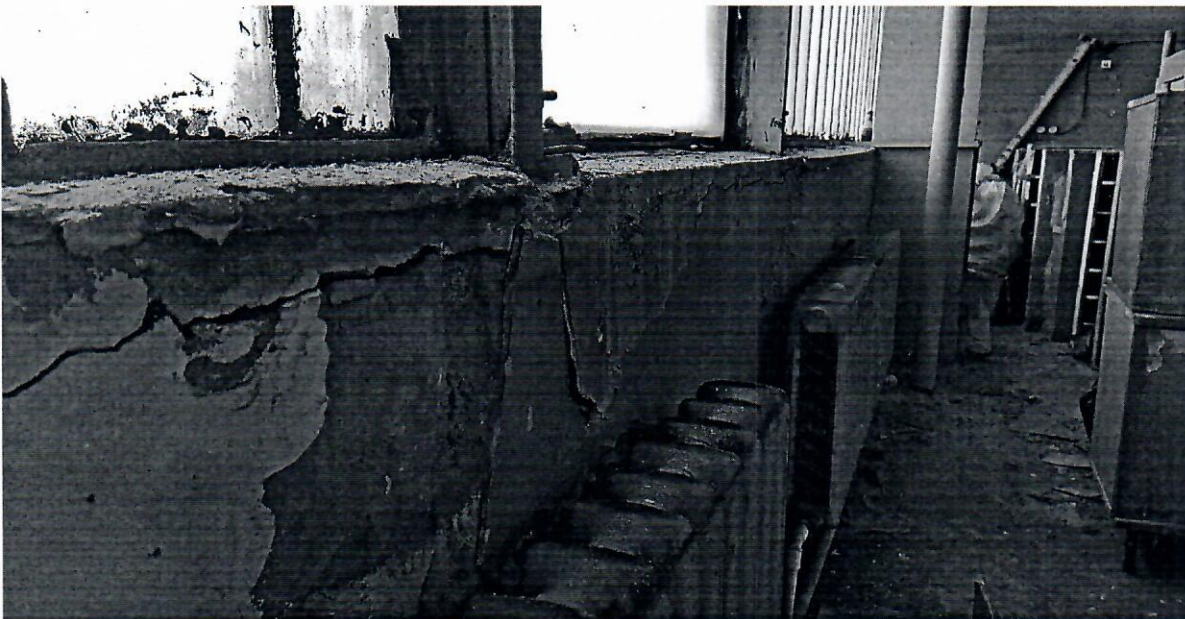
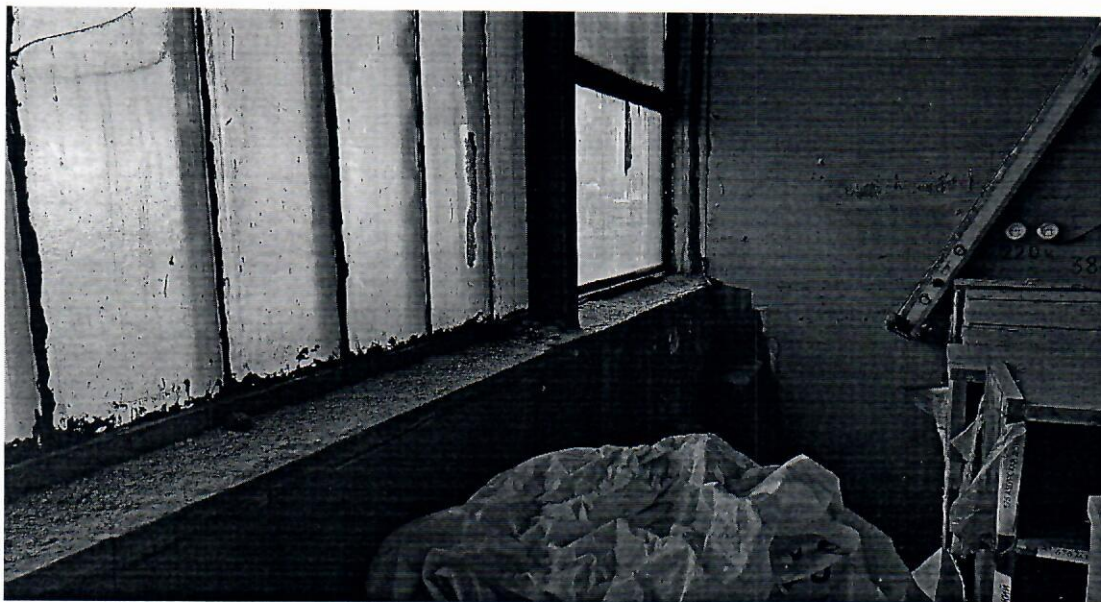
Производственное помещение в цехе МСЦ 7 этаж. Витражные окна в ветхом состоянии, местами стекла выпадают, трещины по несущим наружным стенам и под окнами как вертикальные, так и горизонтальные Фото 52, 53, 54, 55.

| № п/п | Наименование | Ед. изм. | Объем | Примечание |
|---|---|---|---|---|
| 1. | Усиление конструкций стен здания. Внутренняя стяжка. Ремонт фасада по периметру. Замена витражных окон в производственном здании, восстановление кирпичной кладки оконных проемов | | | |

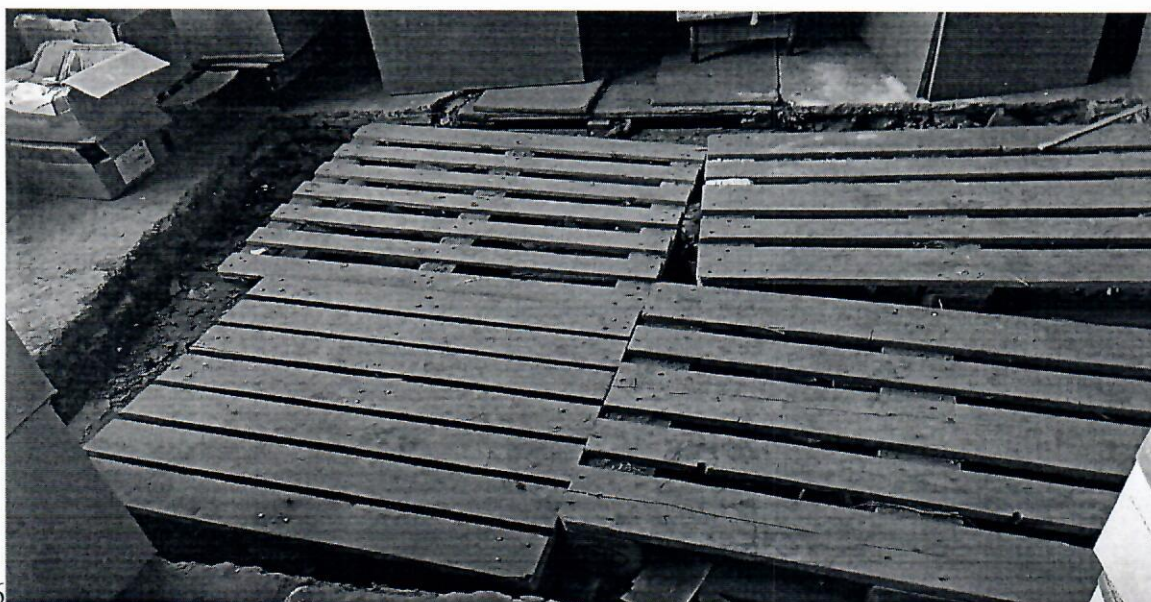
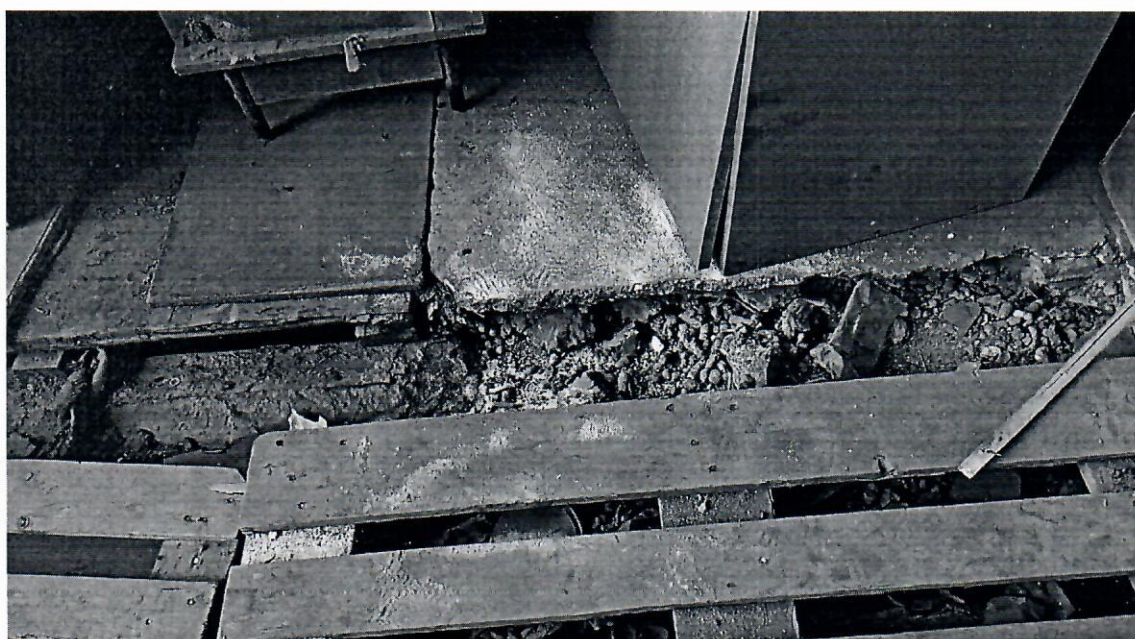
Полы в производственном помещении цеха МСЦ 7 этаж. Ранее в полах было сделано технологическое отверстие для поднятия и спуска грузов, затем были выполнены работы по закрытию проема в перекрытии металлом, чтобы выйти на уровень пола были уложены деревянные паллеты фото 56, 57

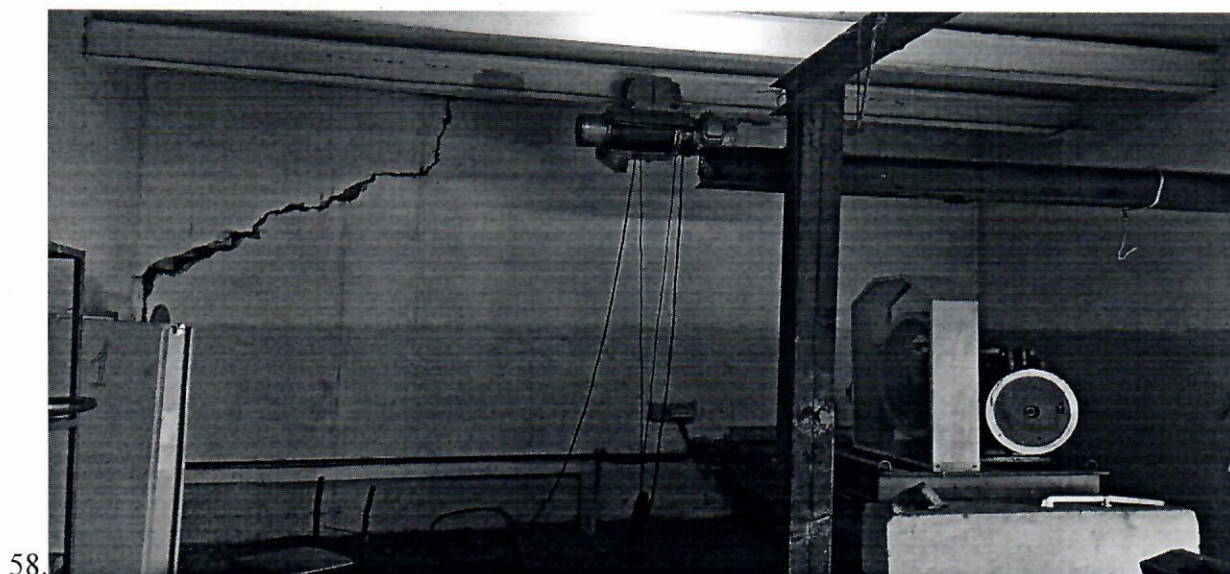
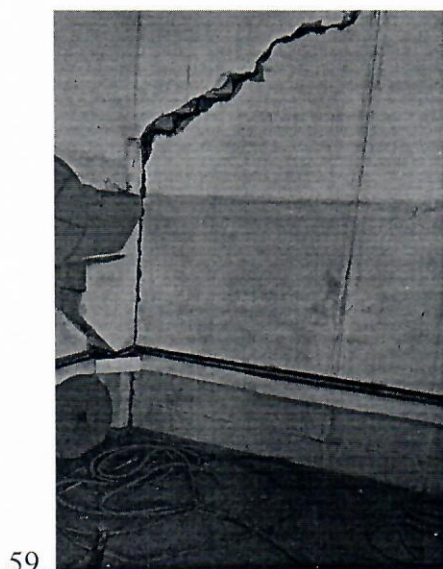
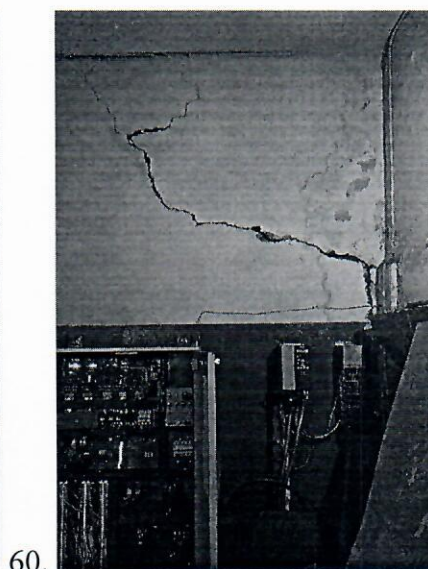
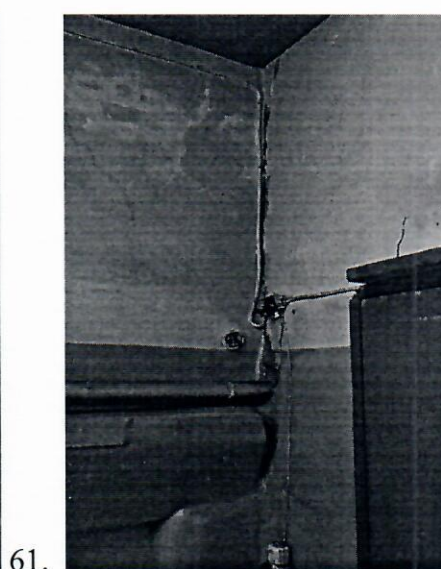
Вертикальные трещины по углам помещения, диагональные трещины с разветвлением по внешней несущей и не несущим стенам от углов фото 58, 59, 60, 61

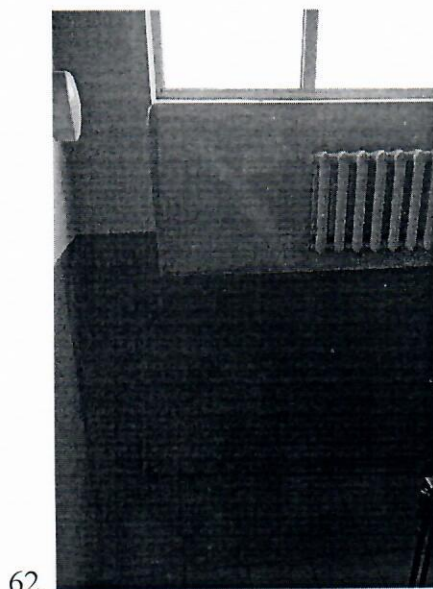
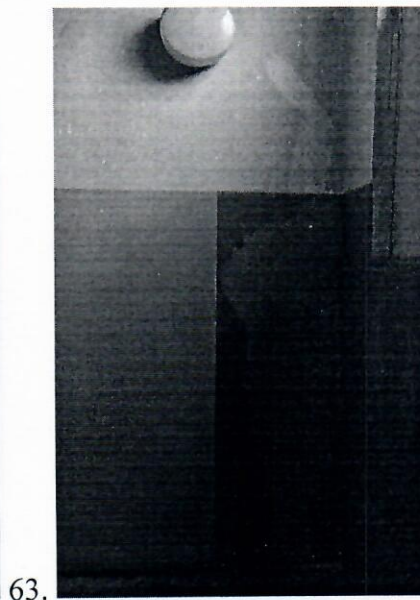
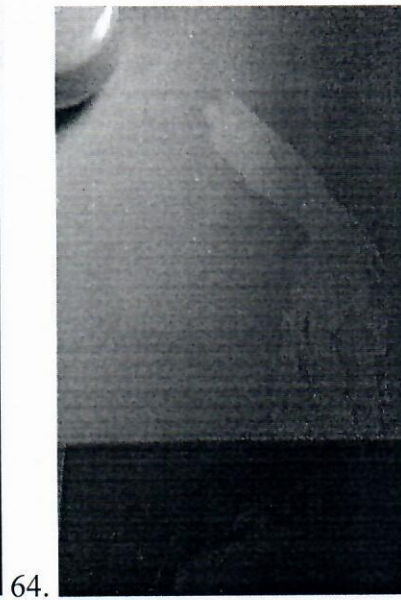
**9. Административное здание лестничные пролеты с 1по 8 этаж со стороны р.ж.д. Трещины на несущих внешних и не несущих внутренних стенах лестничных клеток между 1 и 2 этажом фото 62, 63, 64 административное здание**

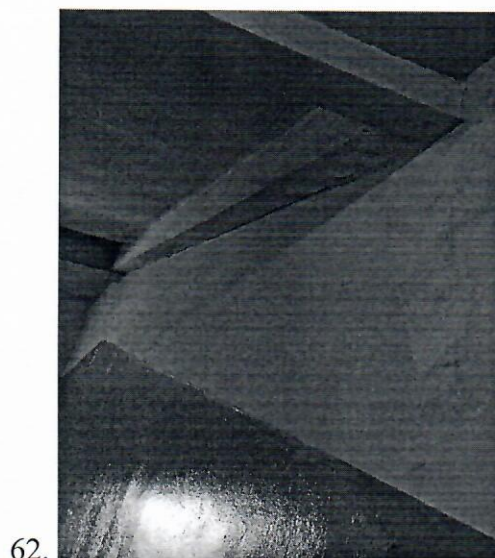
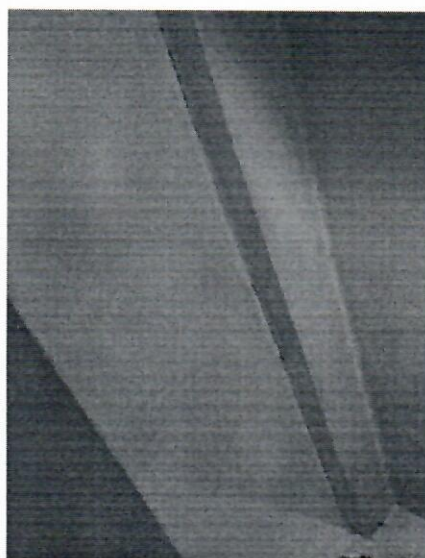
Трещины на не несущих стенах и между лестничными пролетами и стеной фото 62, 63 административное здание 2-3 этаж.

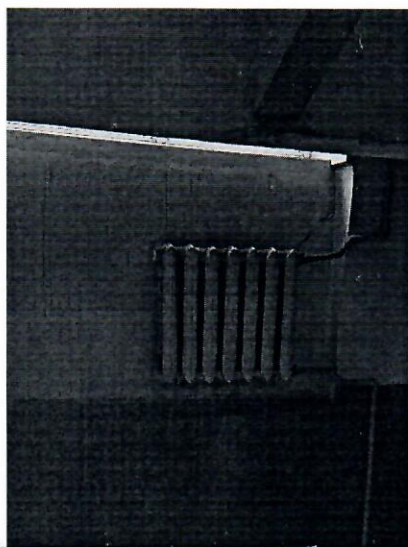
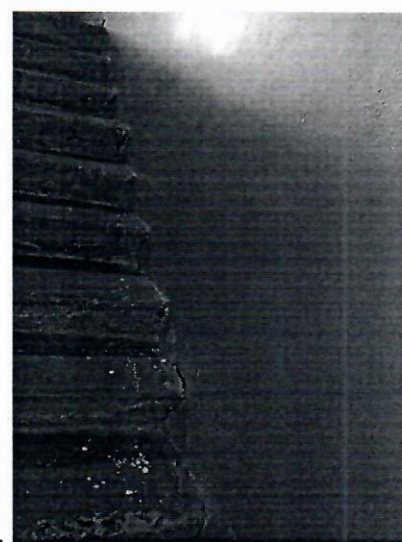
Трещины на не несущих внутренних стенах и между лестничными пролетами и стеной фото 64, 65, 66 административное здание 3-4 этаж.

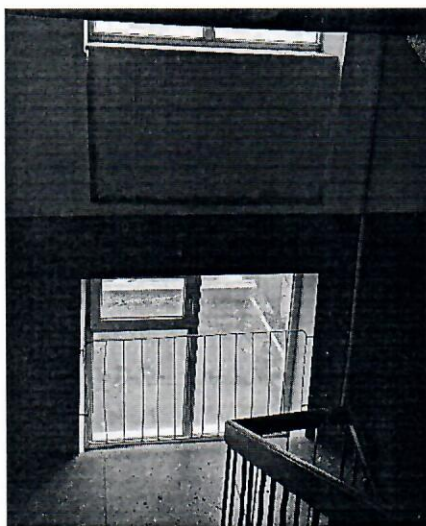
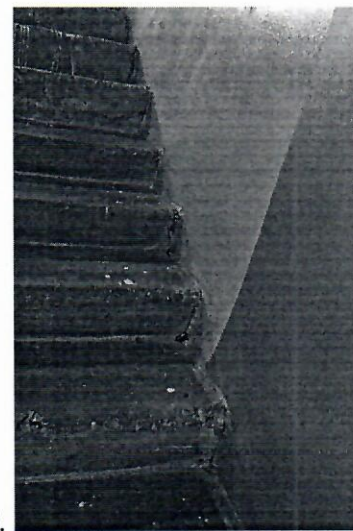
Трещины на несущих наружных и внутренних стенах и между лестничными пролетами и стеной фото 67, 68, 69 административное здание 4-5 этаж.

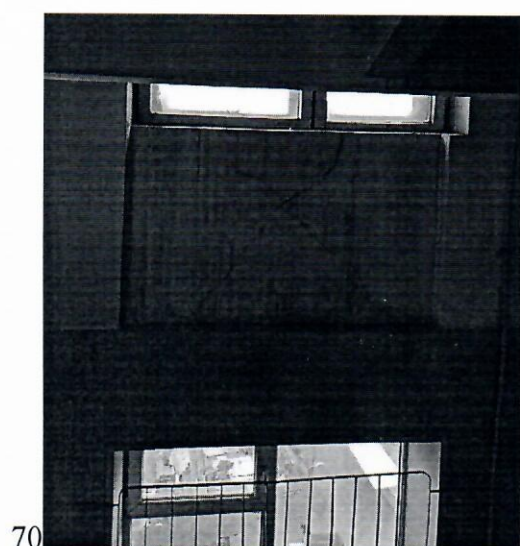
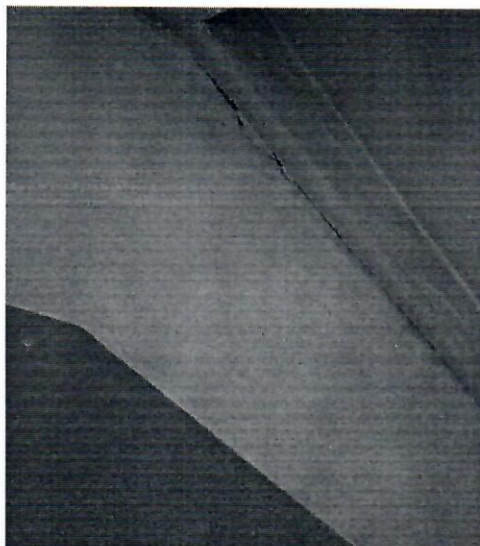
Трещины на несущих наружных и внутренних стенах и между лестничными пролетами и стеной фото 70, 71 административное здание 5-6 этаж.

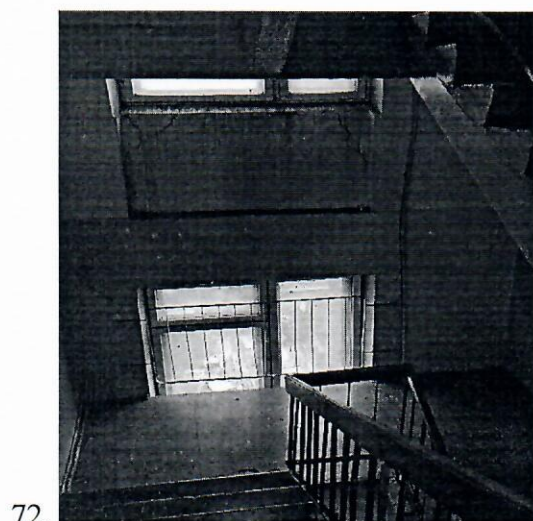
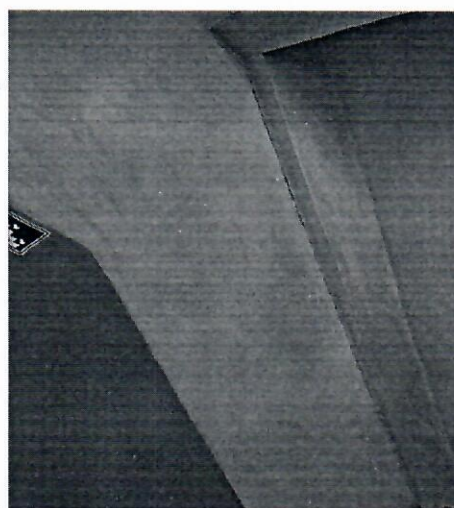
Трещины на несущих наружных и внутренних стенах и между лестничными пролетами и стеной фото 72, 73 административное здание 6-7 этаж.

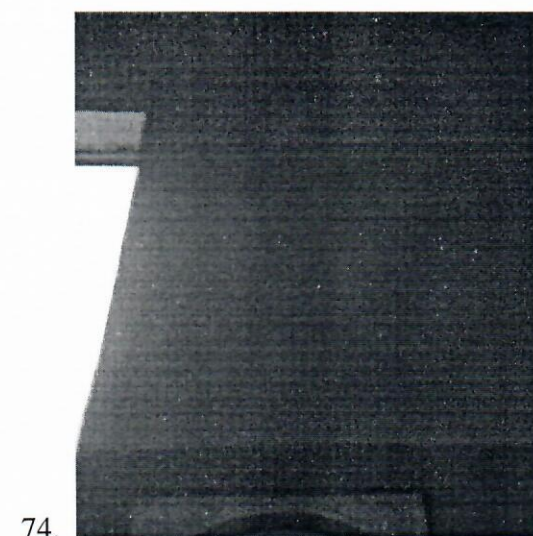
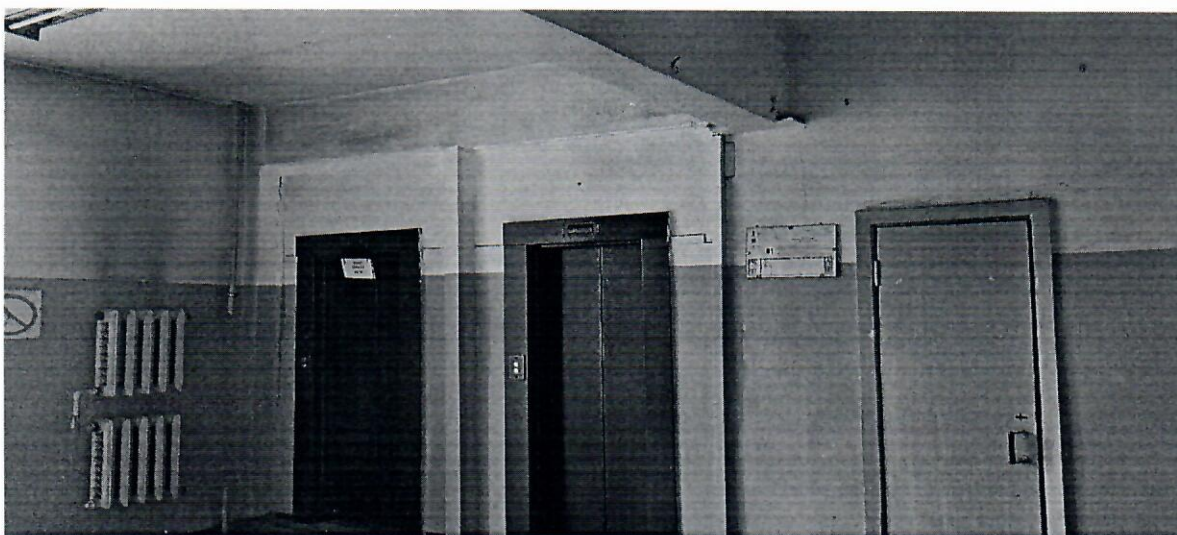
Трещины на несущих наружных и внутренних стенах, примыкающих к лифтовым шахтам пассажирских лифтов, и потолке холл 7 этажа фото 74, 75, 76 административное здание.

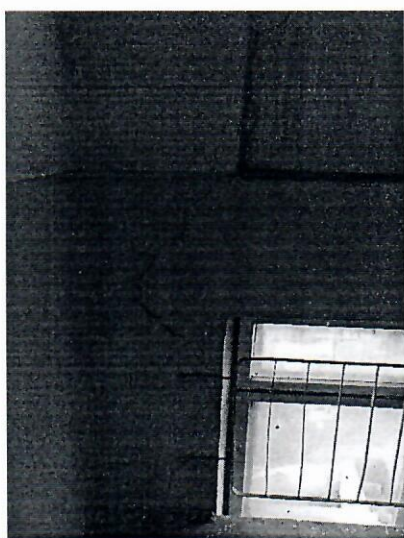
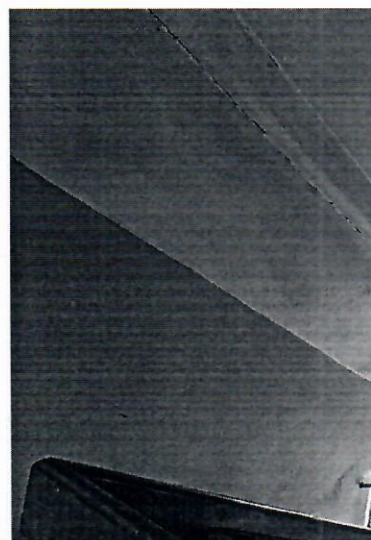
Трещины на наружных несущих стенах и между лестничными пролетами фото 77, 78, 79 административное здание 7-8 этаж.

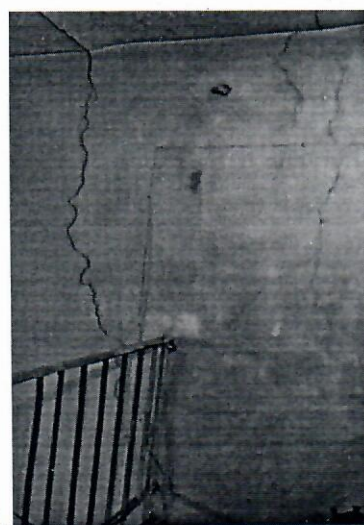
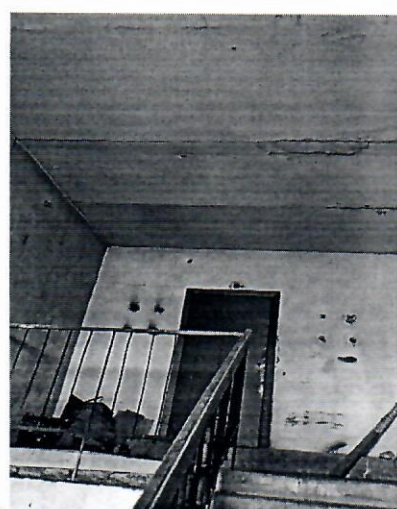
Вертикальные трещины в углах, на несущих наружных и внутренних стенах; вертикальные, горизонтальные и диагональные трещины с разветвлениями на потолке крыши чердака, между плит перекрытия и на лестнице между пролетами и стеной фото 80, 81, 82, 83, 84, 85 административное здание 8 этаж- технический этаж.

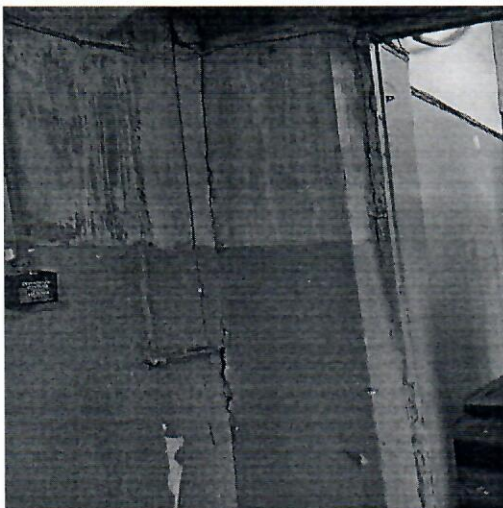
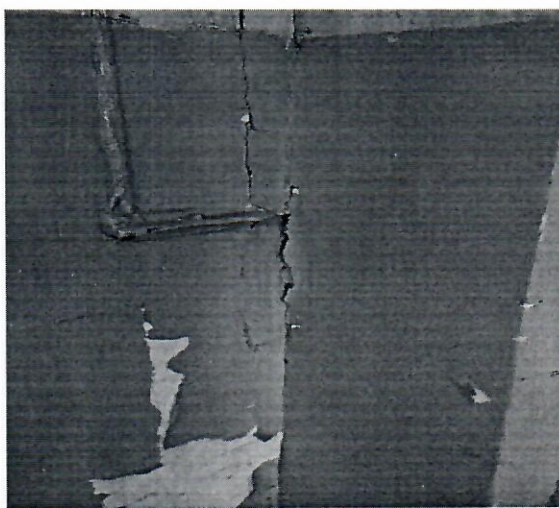
Вертикальные трещины в углу место пристройки административного здания и производственного здания 7 этаж фото 86, 87
