### АКТ общего осмотра ОН

технического состояния административного здания УФПС Саратовской области

расположенного по адресу: Саратовская область, г. Саратов, Привокзальная пл., д. 1.

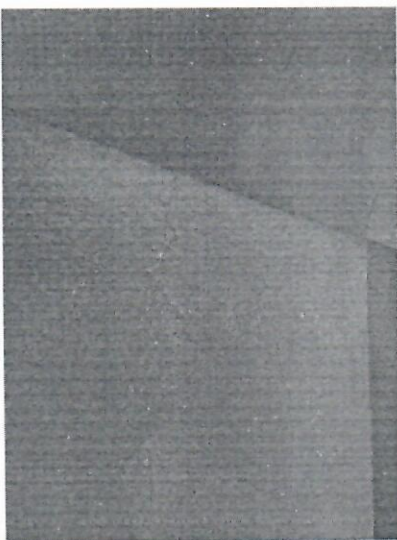
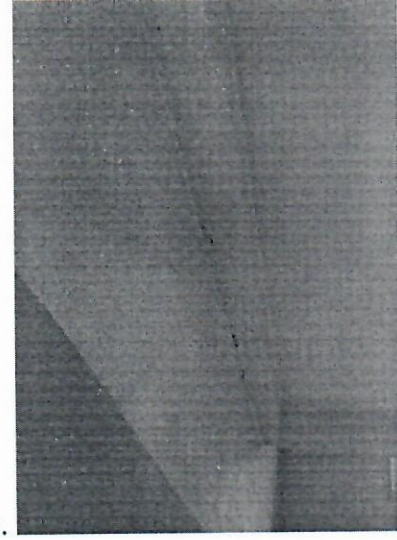
Вертикальные трещины на внутренних не несущих стенах и трещина между стеной и лестничным пролетом административного здания 4-5 этаж фото 88, 89, 90

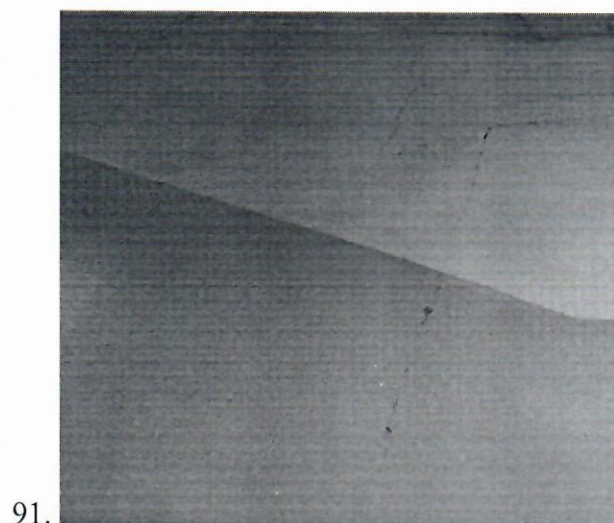
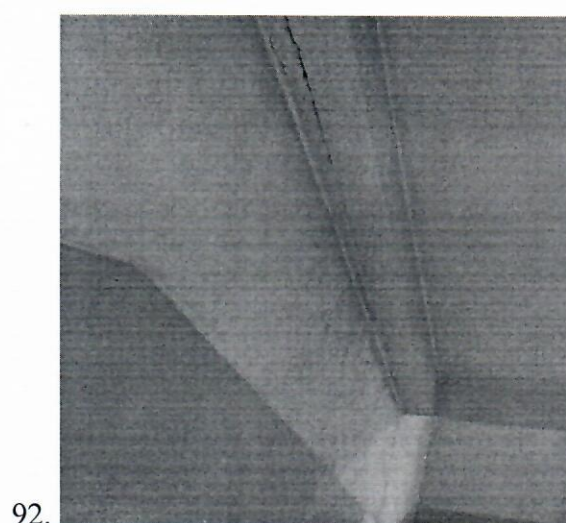
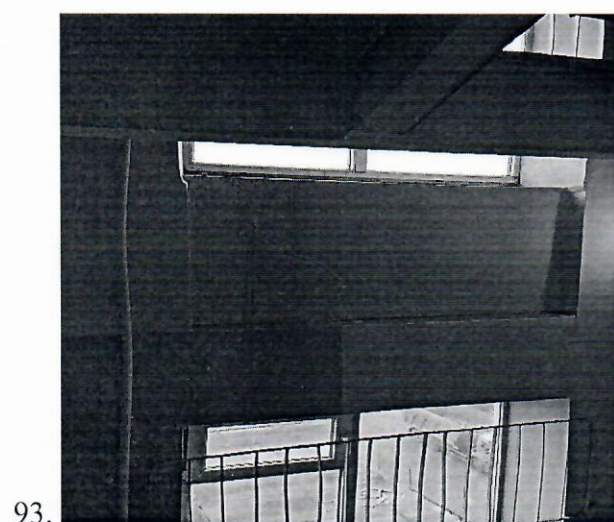
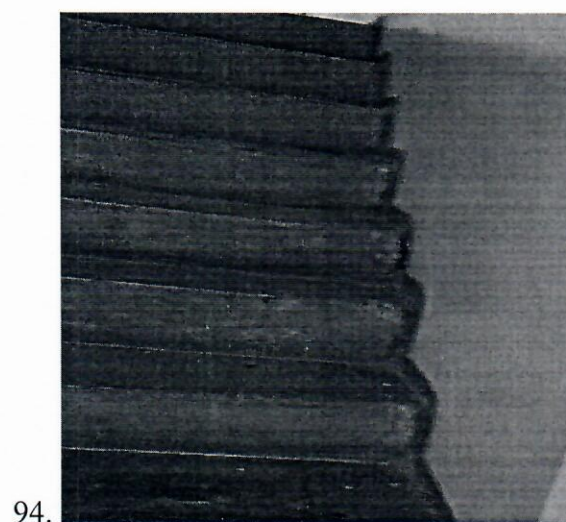
Вертикальные и горизонтальные трещины на наружной несущей и внутренних стенах, и между лестничным пролетом и стеной административного здания 5-6 этажа фото 91,92,93,94

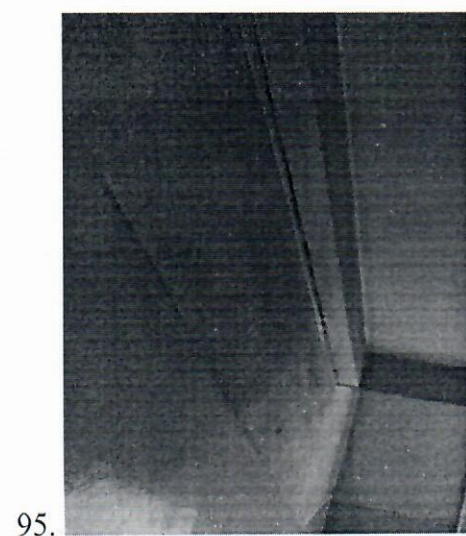
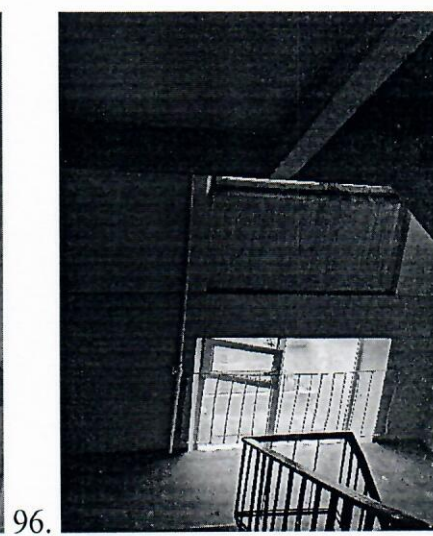
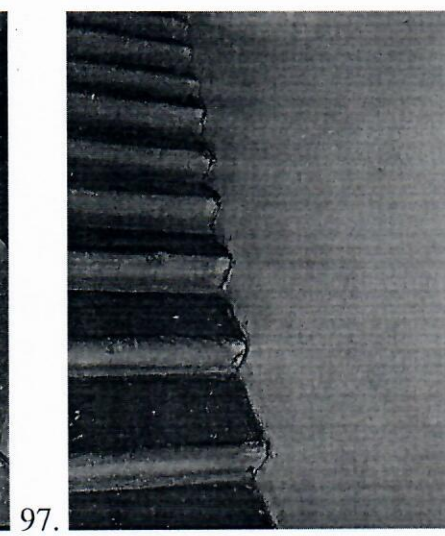
Вертикальные и горизонтальные трещины на наружной несущей и внутренних стенах, и между лестничным пролетом и стеной административного здания 6-7 этажа фото 95,96,97,98, 99
