**Акт осмотра ОПС Баргузин**

с. Курумкан

25.05.2026 г.

671640, Республика Бурятия, Курумканский р-н, с. Курумкан, ул. Ленина, д 51

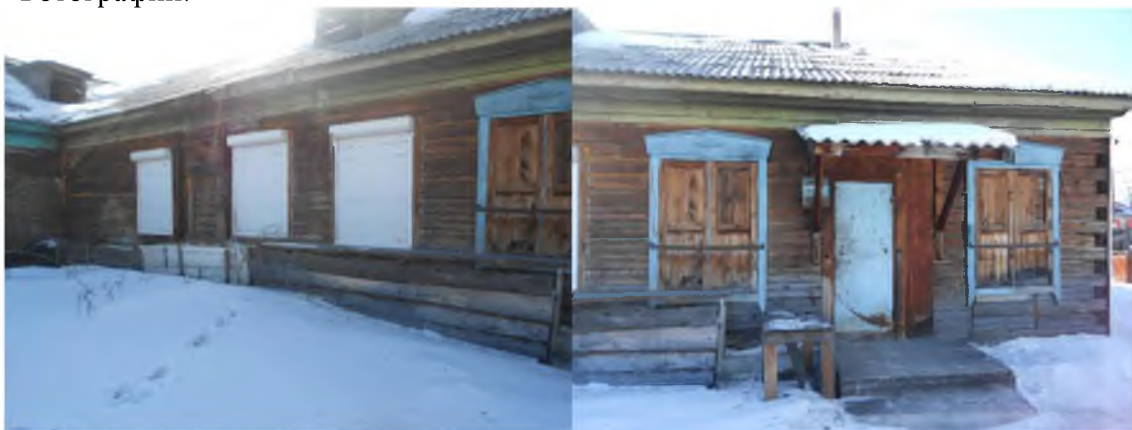
**Результаты осмотра с фотофиксацией по каждому из нижеследующих разделов****3.1. Конструктивные элементы****3.1.1. Фундамент:**

Наличие дефектов: нет

Решение по ремонту: выполнить ремонтные работы по исправлению локальных дефектов фундамента

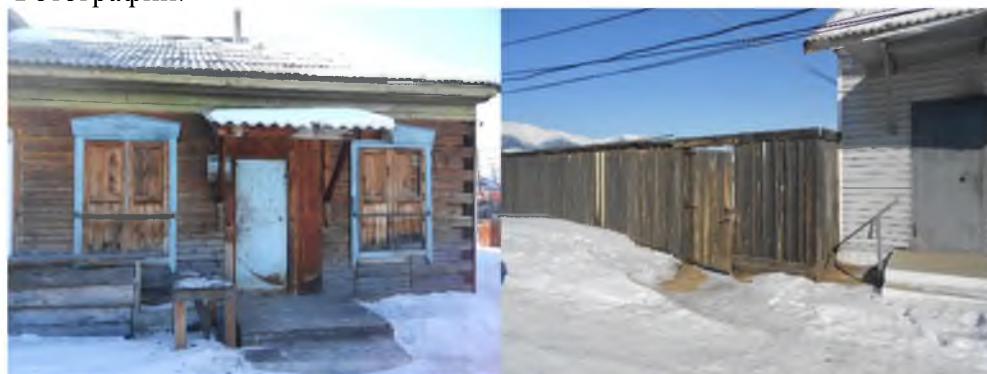
### 3.1.3. Отмостка:

Наличие: нет

Решение по ремонту: выполнить работы по устройству новой отмостки

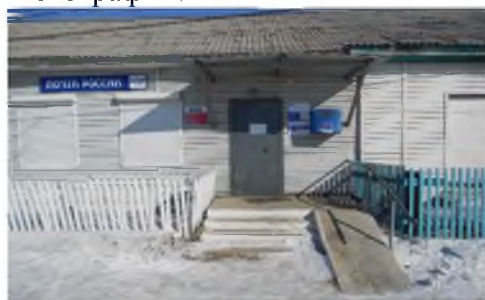
**Крыльцо:**

Наличие дефектов: да

Решение по ремонту: выполнить работы по изменению отметки чистого пола крыльца (с учетом критериев, указанных в ТЗ)

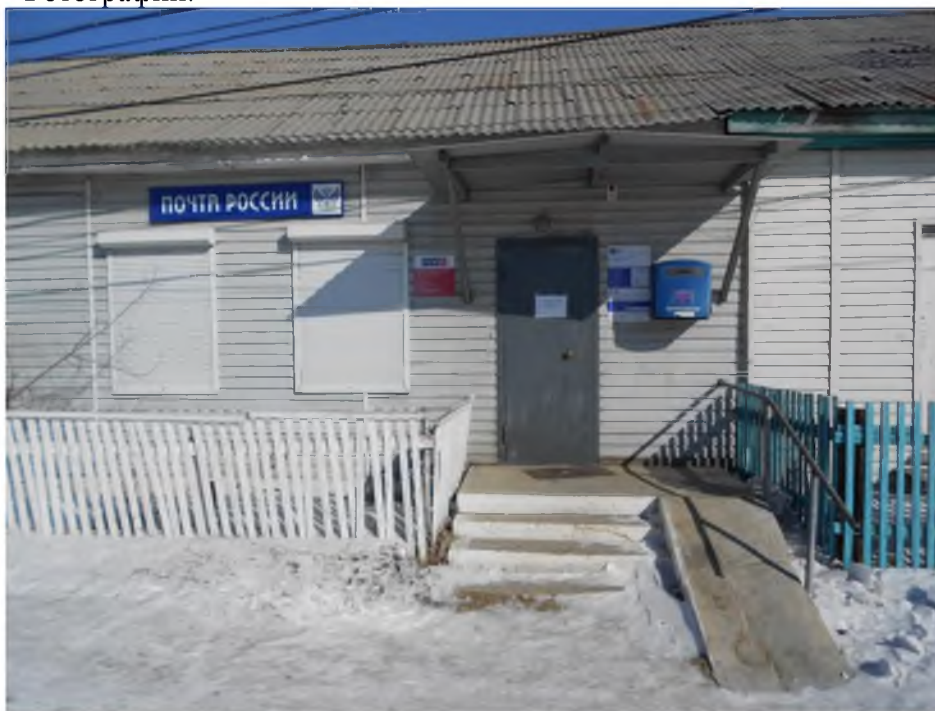
**Козырек крыльца:**

Наличие дефектов: да

Решение по ремонту: выполнить работы по замене существующего козырька крыльца

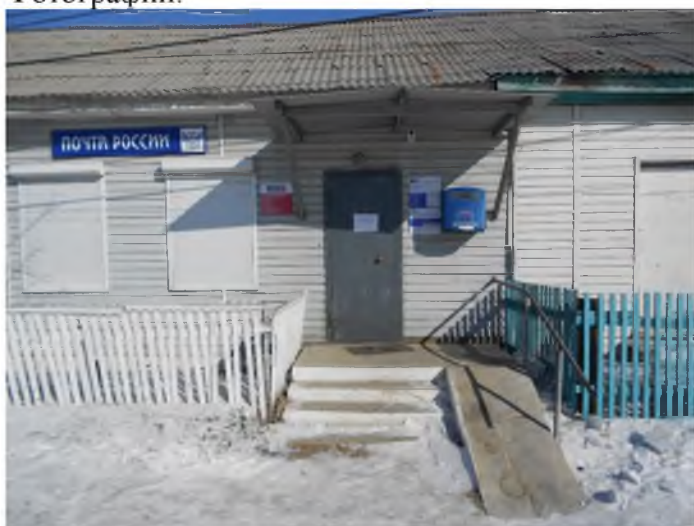
**Ограждение крыльца:**

Наличие дефектов: да

Решение по ремонту: выполнить работы по устройству ограждения крыльца

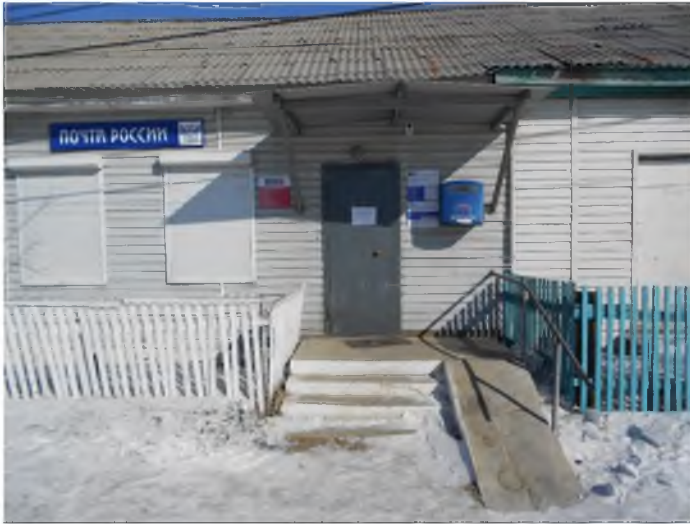
**3.1.5. Пандус**

Наличие дефектов: да

Решение по ремонту: выполнить работы по устройству пандуса (с учетом требований, указанных в ТЗ)

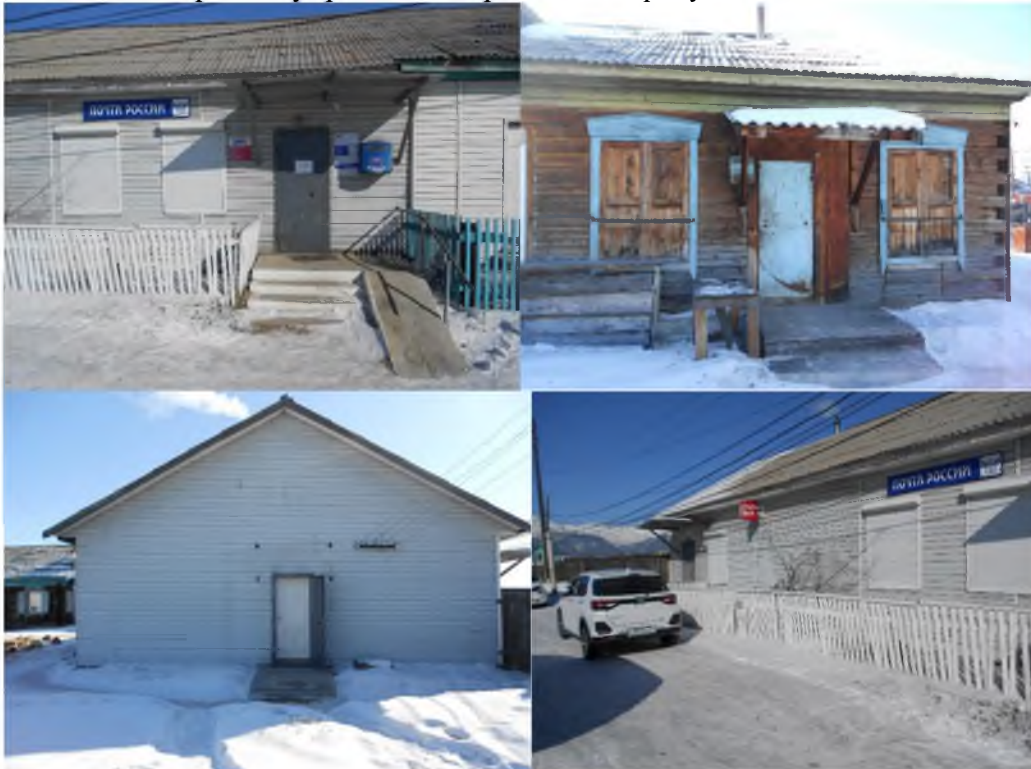
### 3.1.6. Наружные стены в створе размещения ремонтируемых помещений ОПС

Наличие дефектов: нет

Решение по ремонту: ремонтные работы не требуются

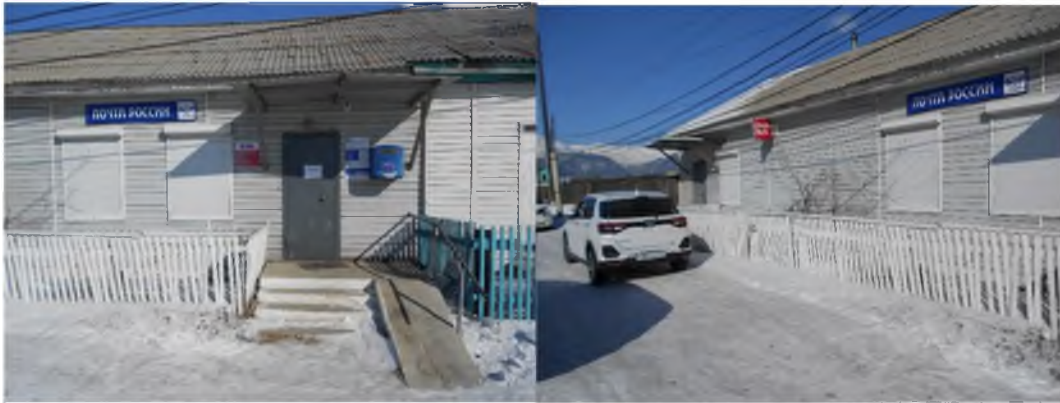
### 3.1.7. Фасад в створе размещения ремонтируемых помещений ОПС

Наличие дефектов: да

Решение по ремонту: выполнить работы по расчистке и устройству вентилируемого фасада с виниловым сайдингом (в соответствии с требованиями ТЗ)

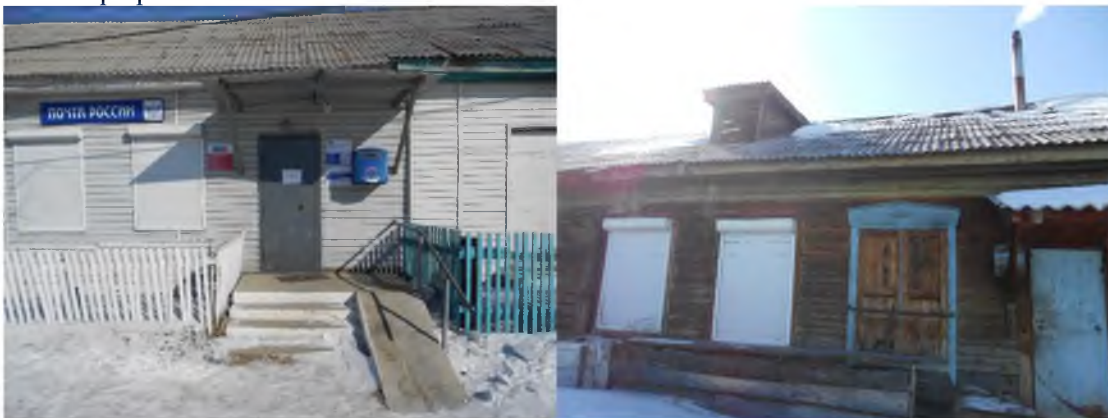
#### **Стропильная система**

Наличие дефектов: да

Решение по ремонту: выполнить ремонтные работы по исправлению локальных дефектов стропильной системы

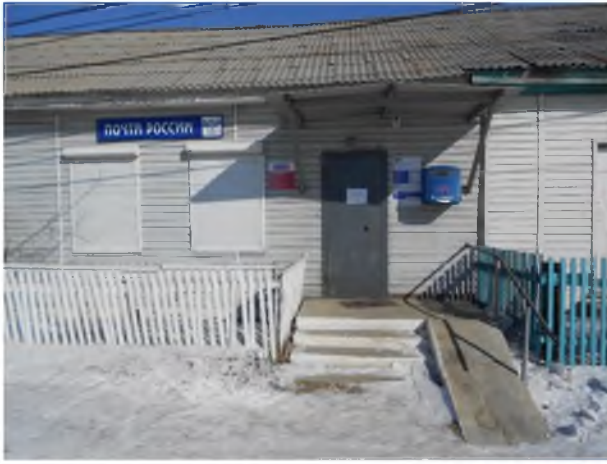
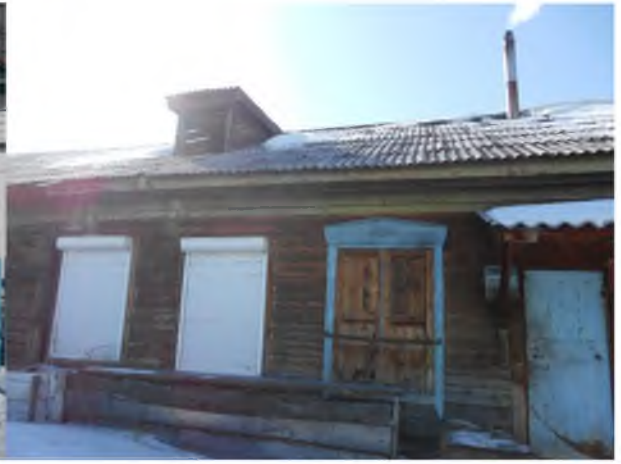
#### **Кровля (кровельный материал)**

Наличие дефектов: да

Решение по ремонту: выполнить работы по замене существующего покрытия кровли (кровельный материал)

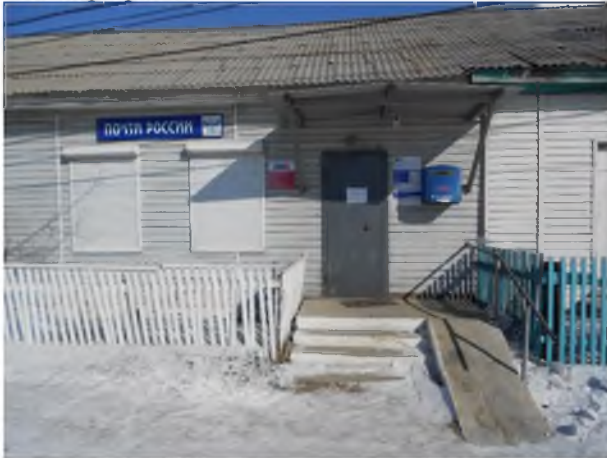
### **Система водостока**

Наличие: нет

Решение по ремонту: выполнить работы по замене существующей системы водостока

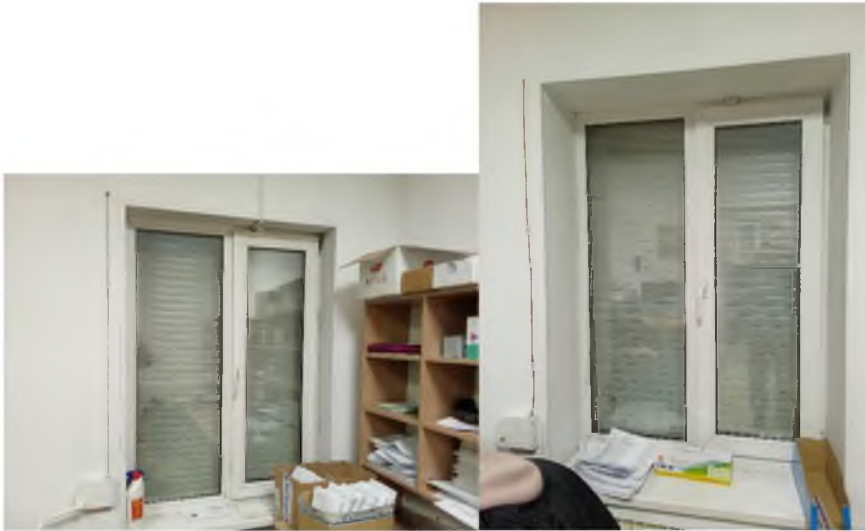
### **3.1.10. Окна и балконные двери**

Наличие дефектов: да

Решение по ремонту: выполнить работы по замене существующих окон, включая установку оконных отливов, подоконников, ремонт откосов со стороны помещения и со стороны улицы (с учетом требований, указанных в ТЗ)

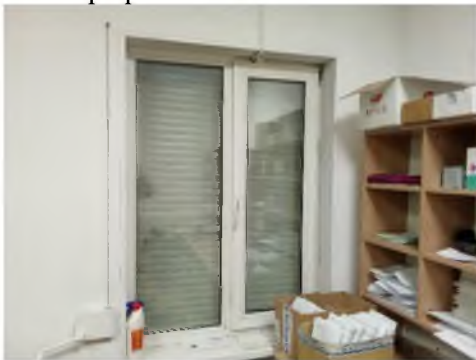
### **Решетки**

Наличие: нет

Решение по ремонту: выполнить работы по устройству решеток (с учетом требований, указанных в ТЗ)

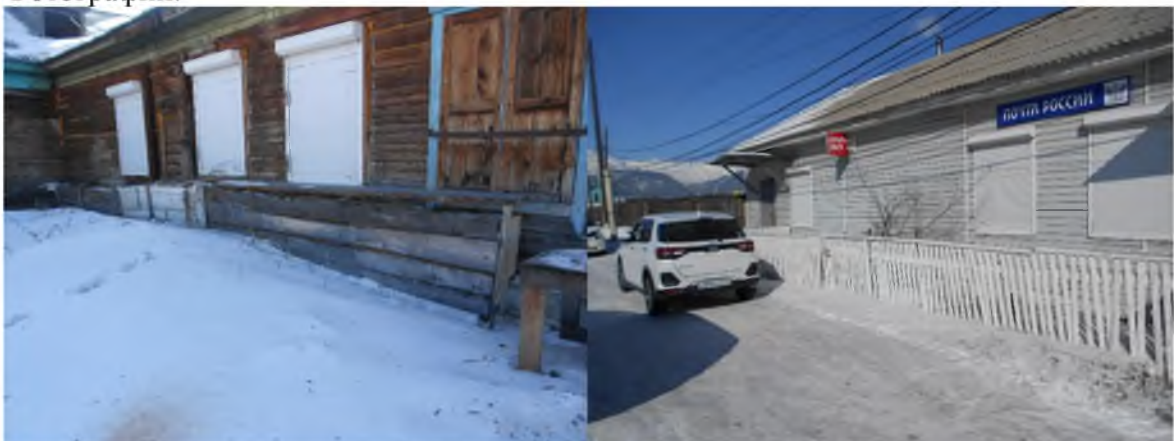
### **Рольставни**

Наличие дефектов: Да

Решение по ремонту: выполнить работы по замене существующих рольставней (с учетом требований, указанных в ТЗ)

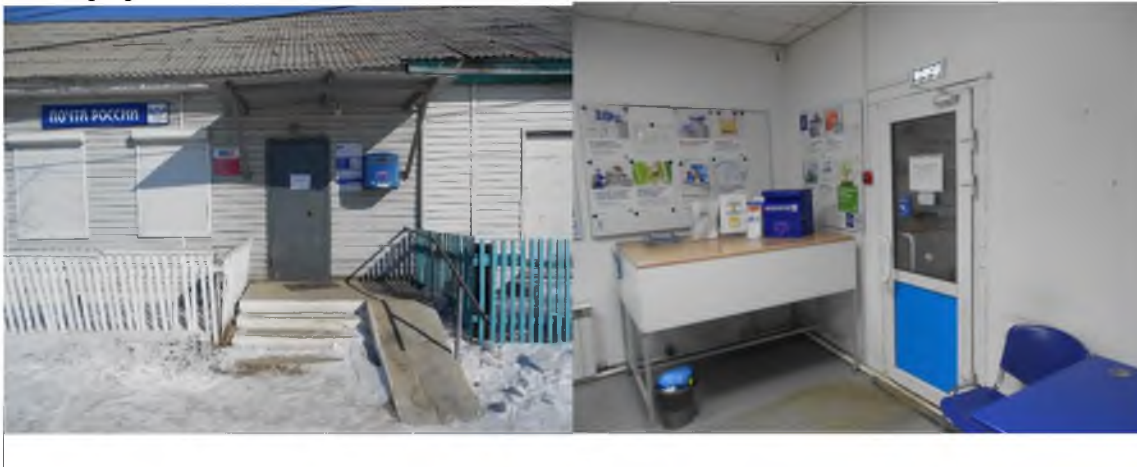
**Дверь центрального входа (в т.ч. тамбурная)**

Наличие дефектов: да

Решение по ремонту: выполнить работы по замене существующей двери центрального входа (с учетом требований, указанных в ТЗ)

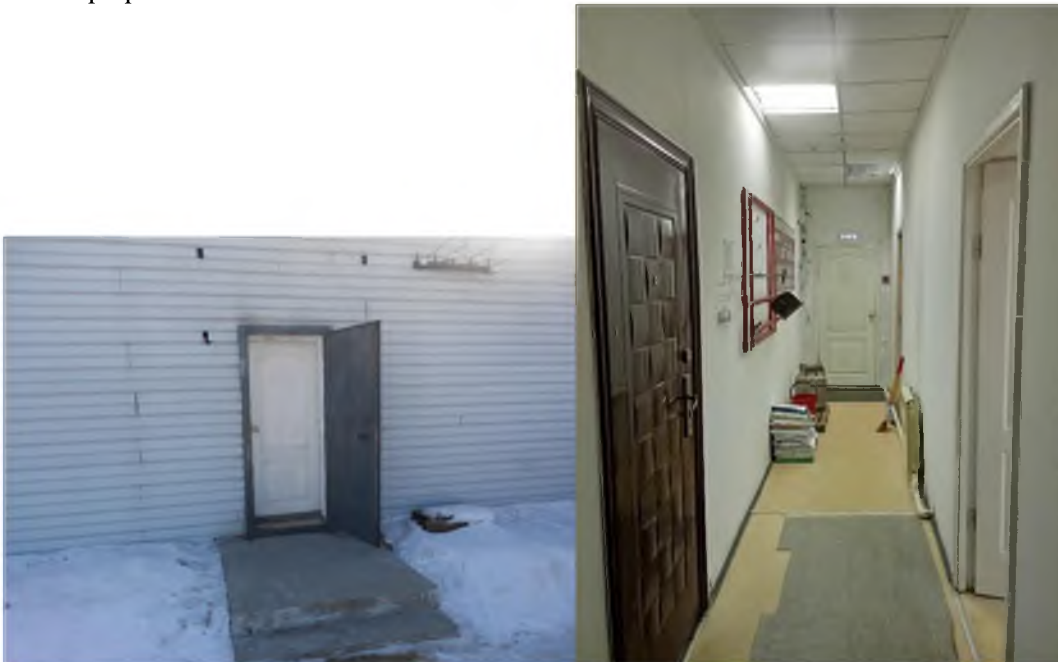
### **Наружные двери (кроме двери главного входа)**

Наличие дефектов: да

Решение по ремонту: выполнить работы по замене существующих наружных дверей (с учетом требований, указанных в ТЗ)

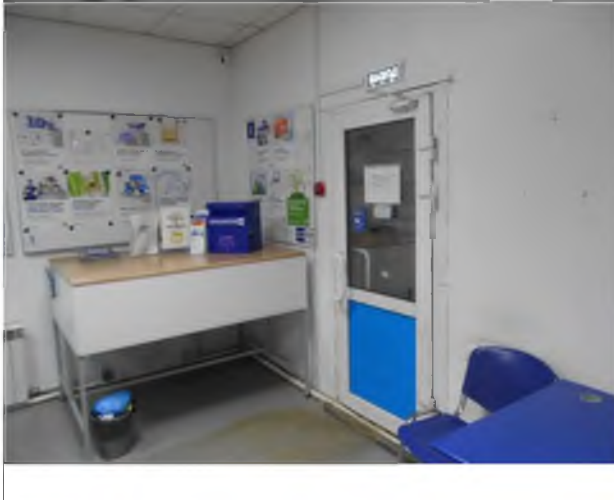
### **Тамбуры внутри помещений**

Наличие: нет

Решение по ремонту: выполнить ремонтные работы по устройству внутреннего тамбура  
Фотографии:

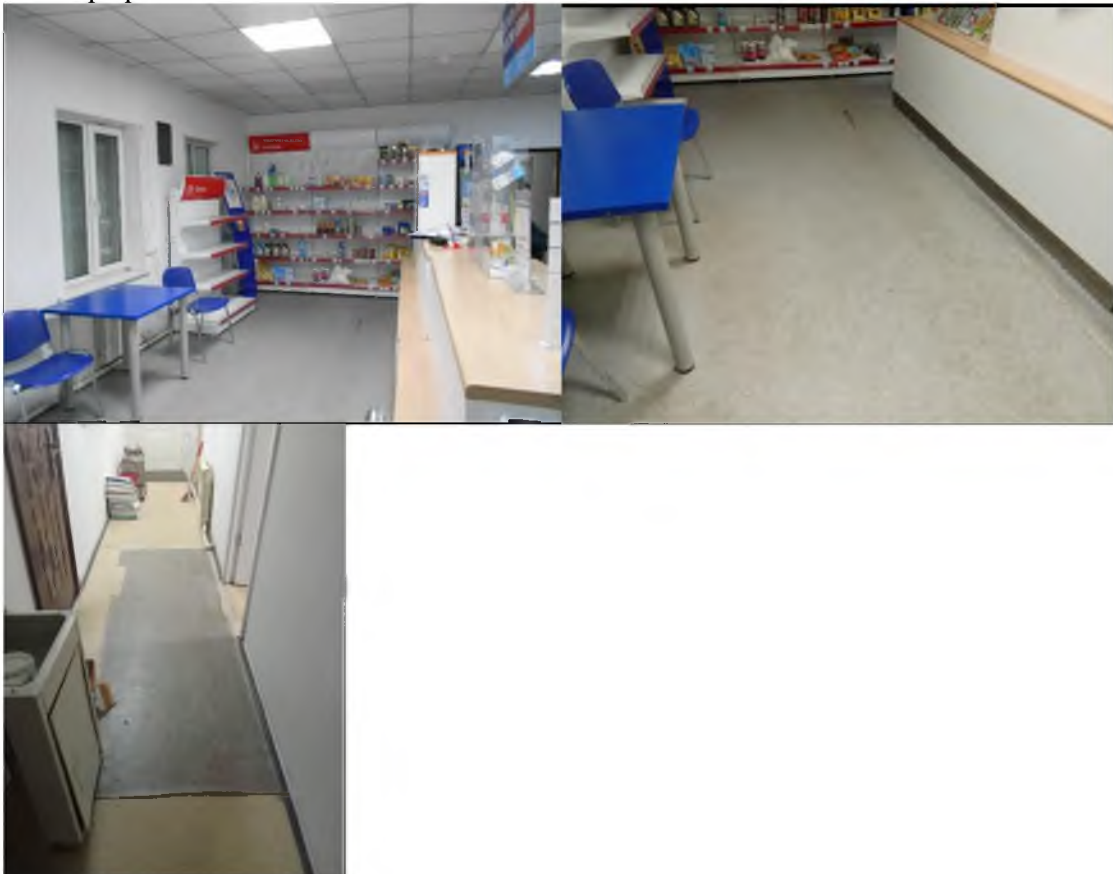
### 3.1.13. Элементы отделки Полы (финишное покрытие полов)

Наличие дефектов: да

Решение по ремонту: выполнить работы по полной замене существующего финишного покрытия пола (с учетом требований, указанных в ТЗ)

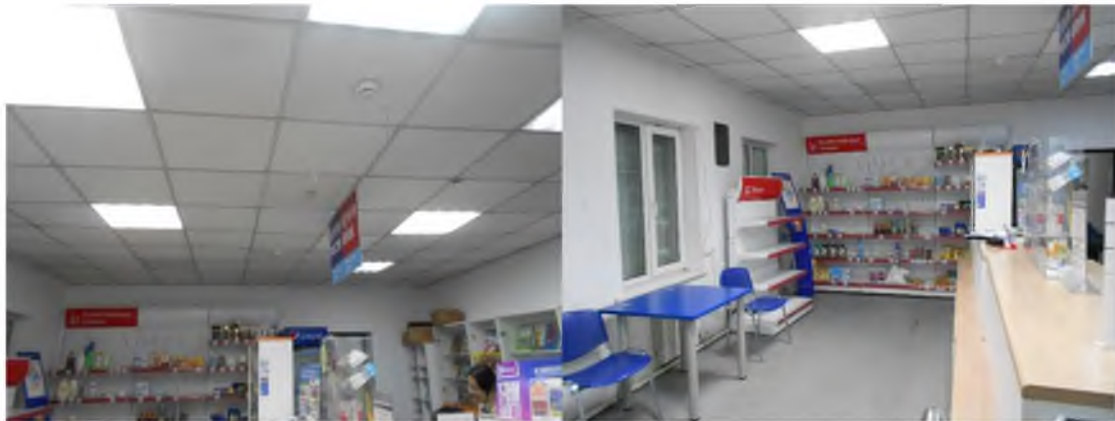
### Отделка потолков

Наличие дефектов: да

Решение по ремонту: выполнить работы по полной замене существующей финишной отделке потолка (с учетом требований, указанных в ТЗ)

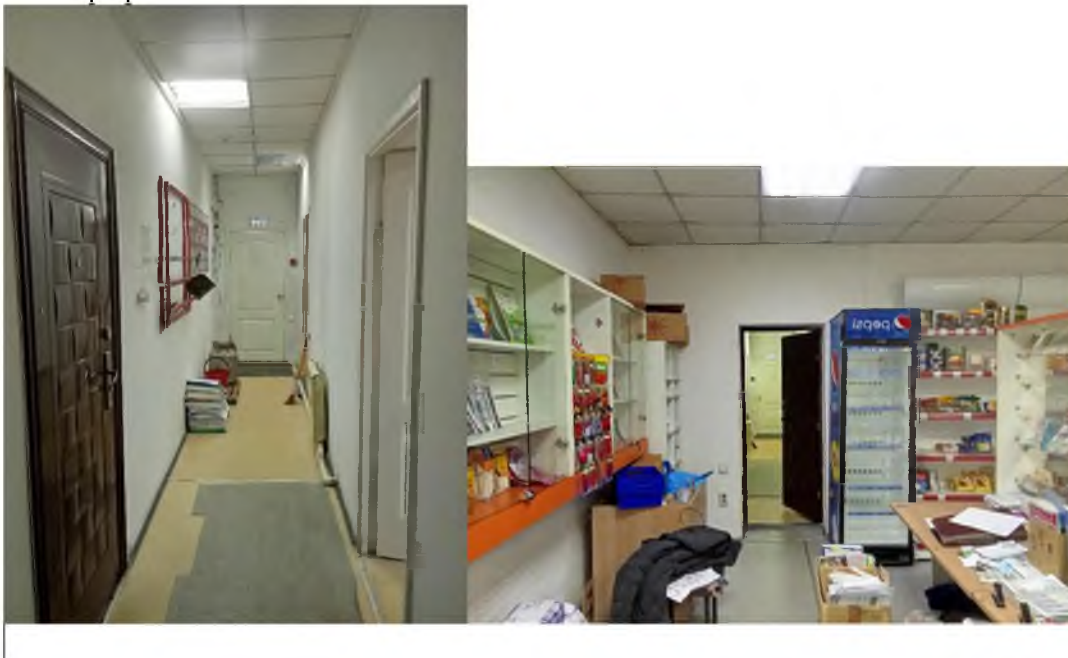
### **Внутренние двери**

Наличие дефектов: да

Решение по ремонту: выполнить ремонтные работы с полной заменой внутренних дверей (с учетом требований, указанных в ТЗ)

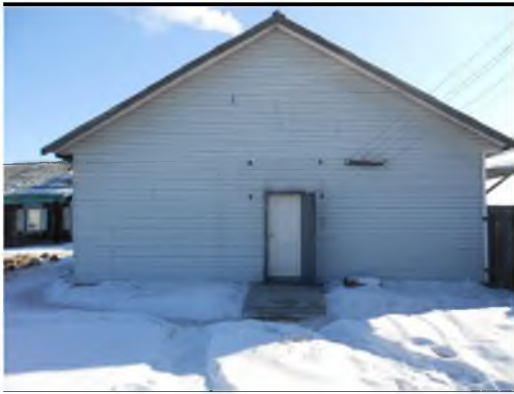
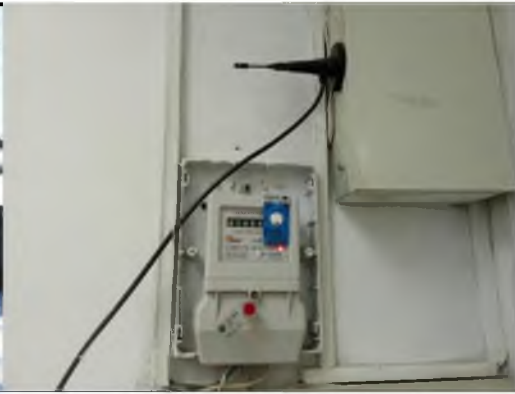
#### **3.2.1. Точка ввода сети электроснабжения:**

Выделенная мощность по электроэнергии, кВт: 2

Решение по ремонту: требуется выделение дополнительной мощности

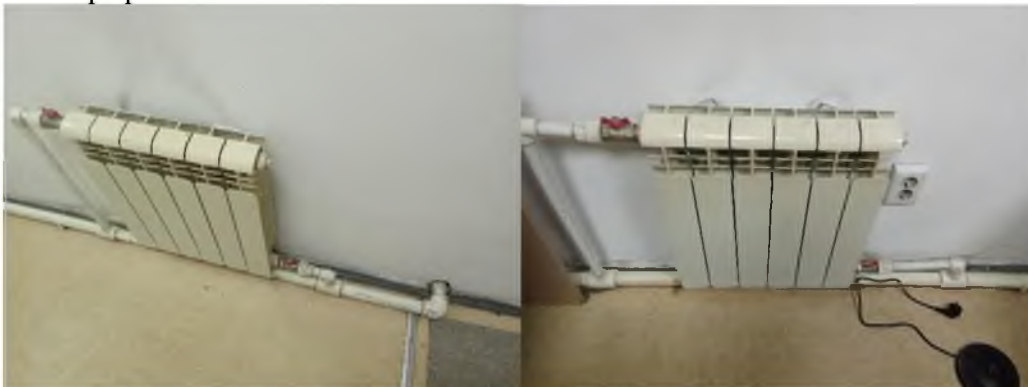
#### **Приборы отопления:**

Наличие дефектов: нет

Решение по ремонту: выполнить ремонтные работы с сохранением и локальным ремонтом существующих приборов отопления

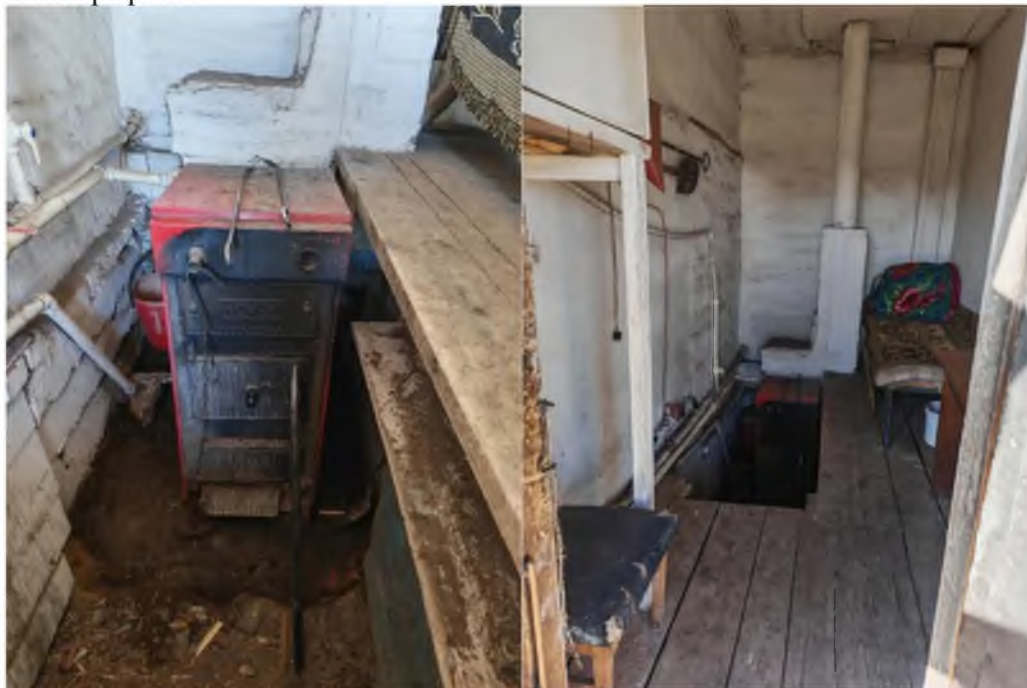
**Котел отопления:**

Наличие дефектов: нет

Решение по ремонту: выполнить ремонтные работы с сохранением и локальным ремонтом котла отопления.
