Акт осмотра Объекта

23 апреля 2026 г.

Новосибирская область, р-н. Баганский, с. Баган, ул. Ленина, д. 55

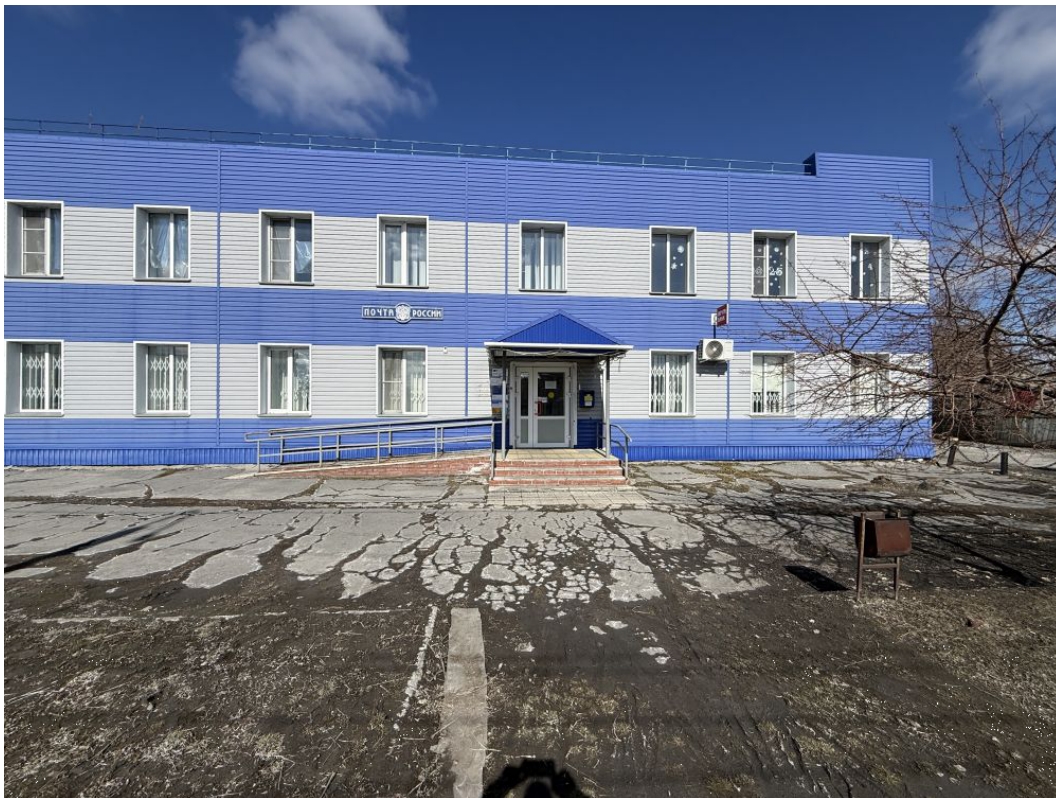
3. Результаты осмотра с фотофиксацией по каждому из нижеследующих разделов**3.1. Конструктивные элементы****3.1.1 Фундамент**

Наличие дефектов: Нет

Решение по ремонту: Ремонтные работы не требуются

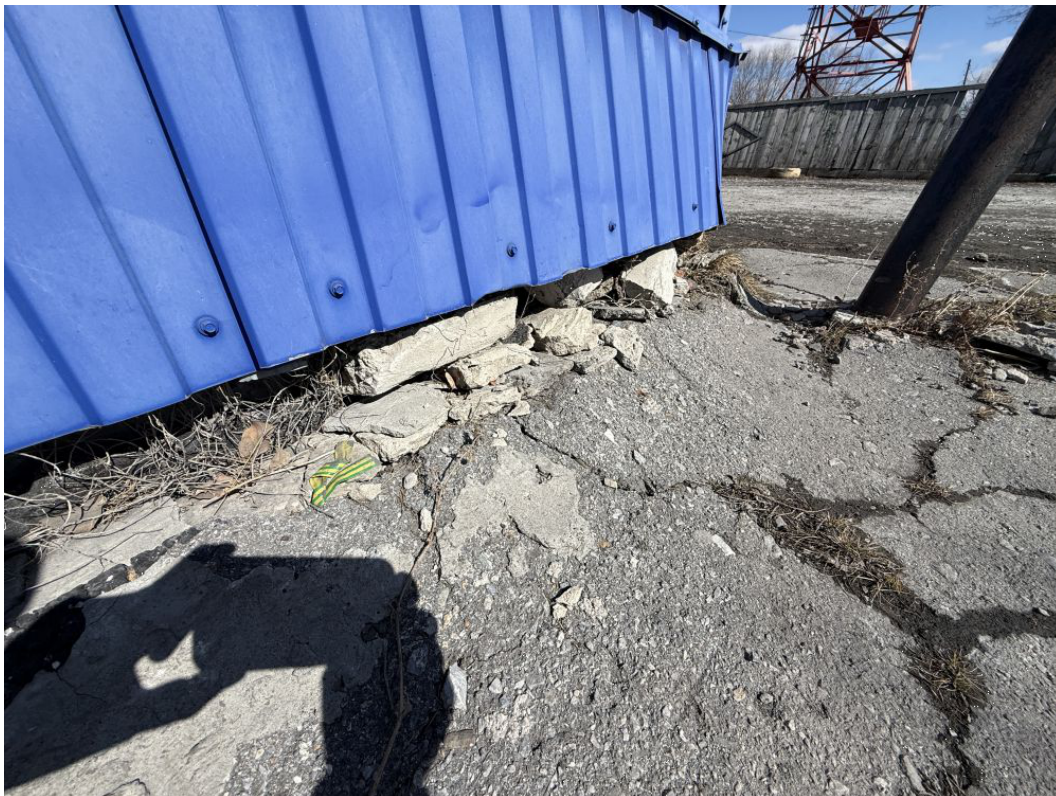
3.1.2 Цоколь

Наличие дефектов: Да

Решение по ремонту: Выполнить ремонтные работы по исправлению дефектов цоколя, в том числе работы, которые позволят в дальнейшем исключить замокание цоколя

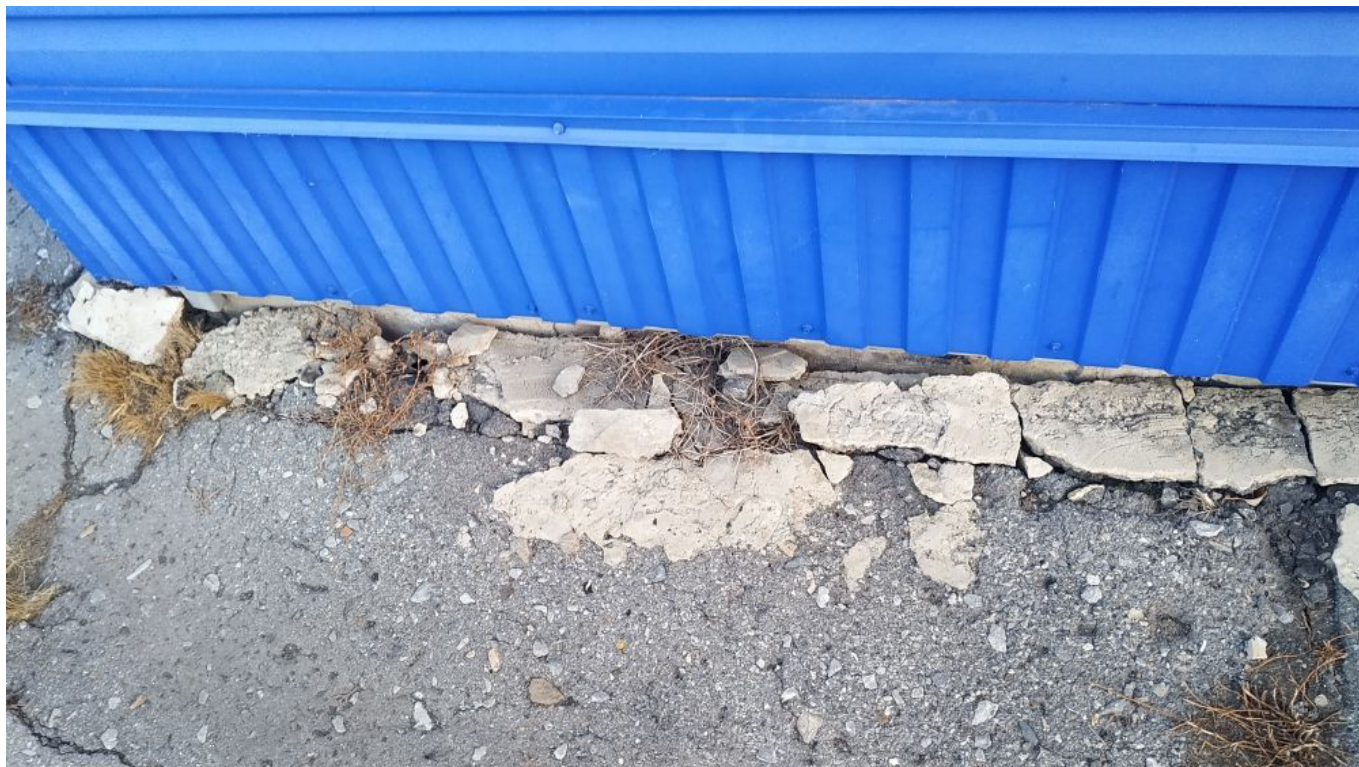
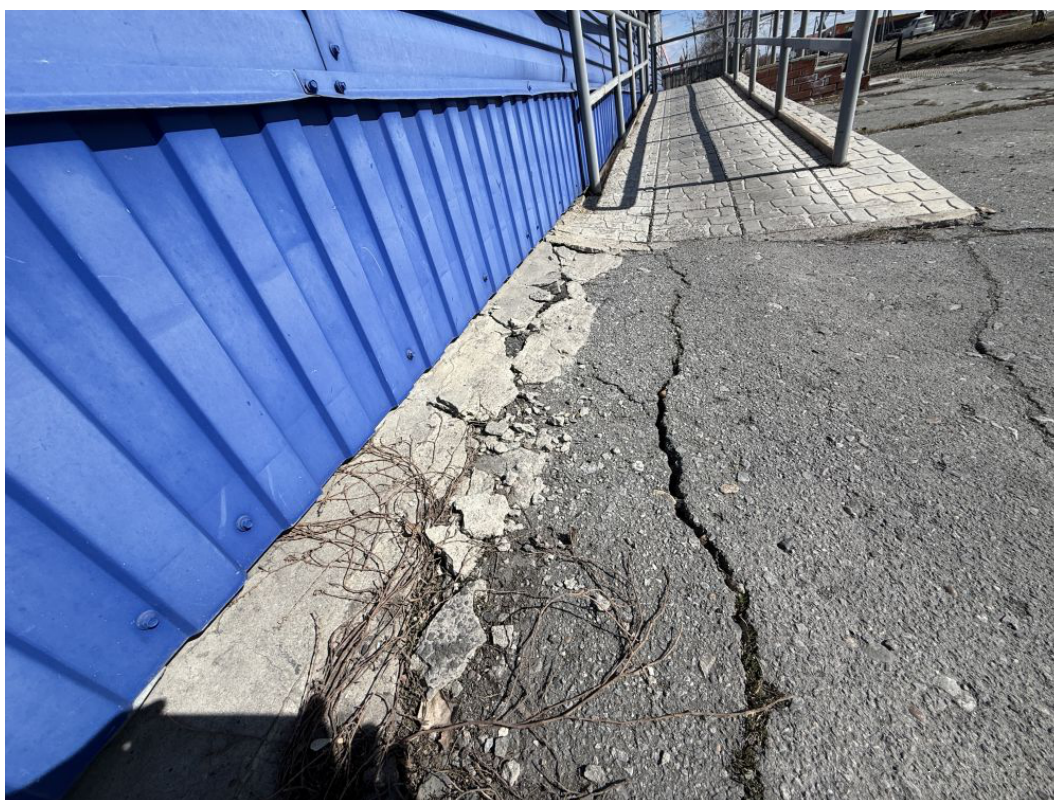
3.1.3 Отмостка

Наличие дефектов: Да

Решение по ремонту: Выполнить ремонтные работы по исправлению локальных дефектов отмостки

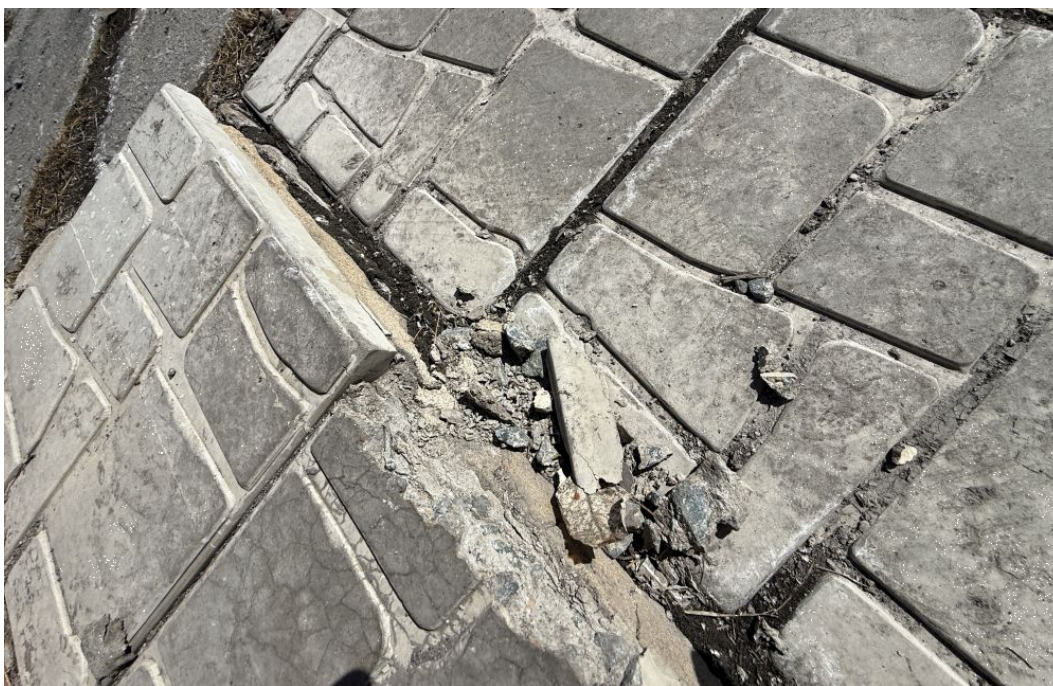
3.1.4 Крыльцо главного входа в отделение почтовой связи

Наличие дефектов: Да

Решение по ремонту: Выполнить ремонтные работы по исправлению локальных дефектов конструктивного основания и облицовки крыльца (с учетом критериев, указанных в ТЗ)

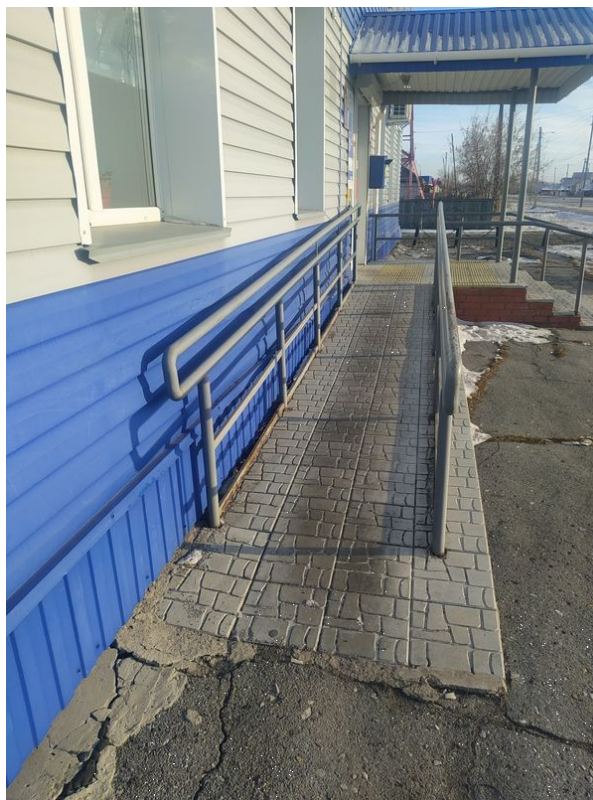
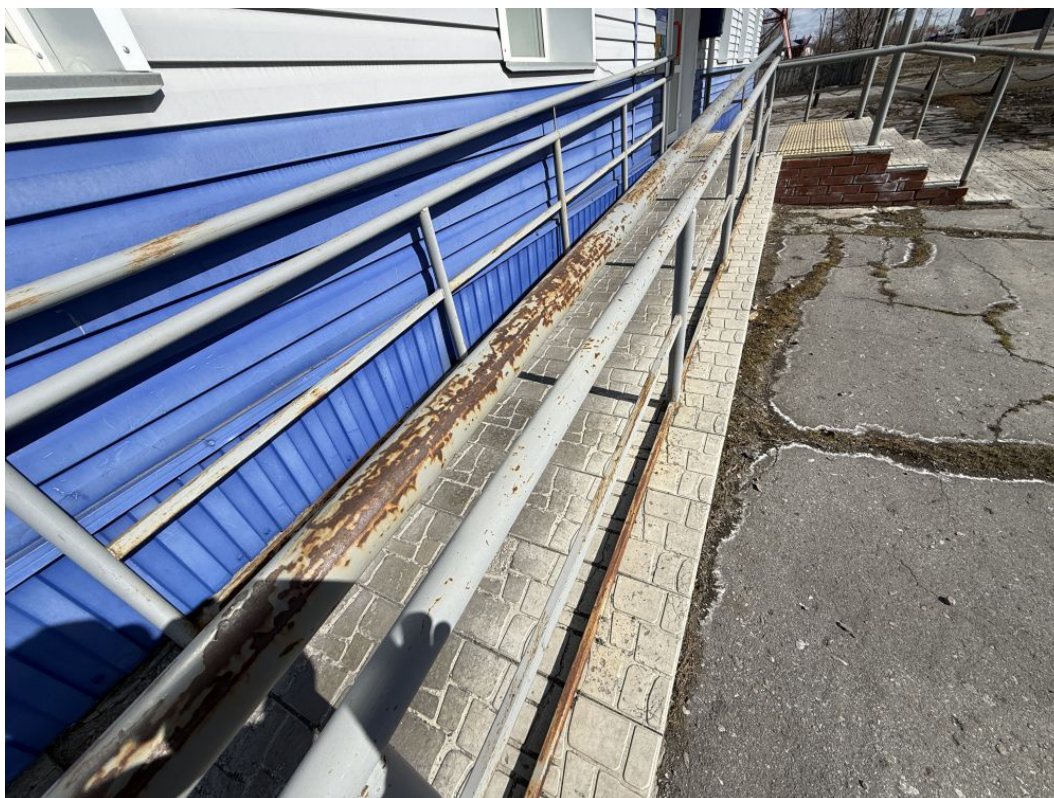
3.1.5 Пандус

Наличие дефектов: Да

Решение по ремонту: Выполнить работы по исправлению покрытия и ограждения пандуса

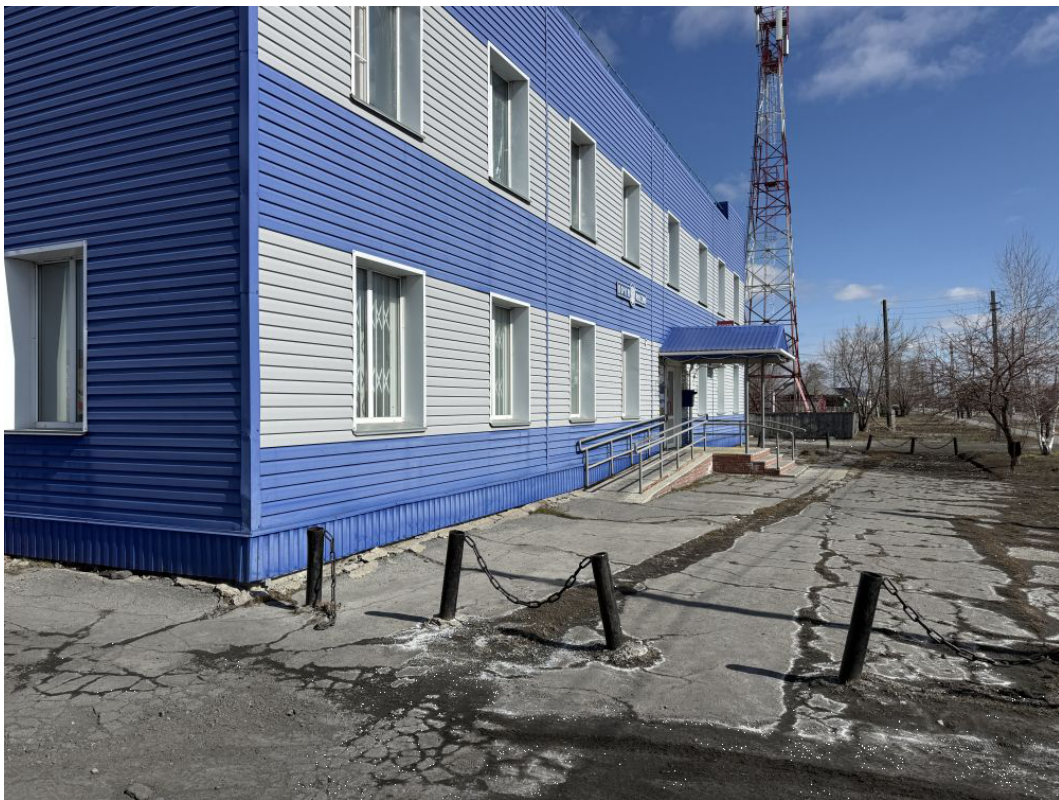
3.1.7 Фасад в створе размещения ремонтируемых помещений ОПС

Наличие дефектов: Нет

Решение по ремонту: Ремонтные работы не требуются

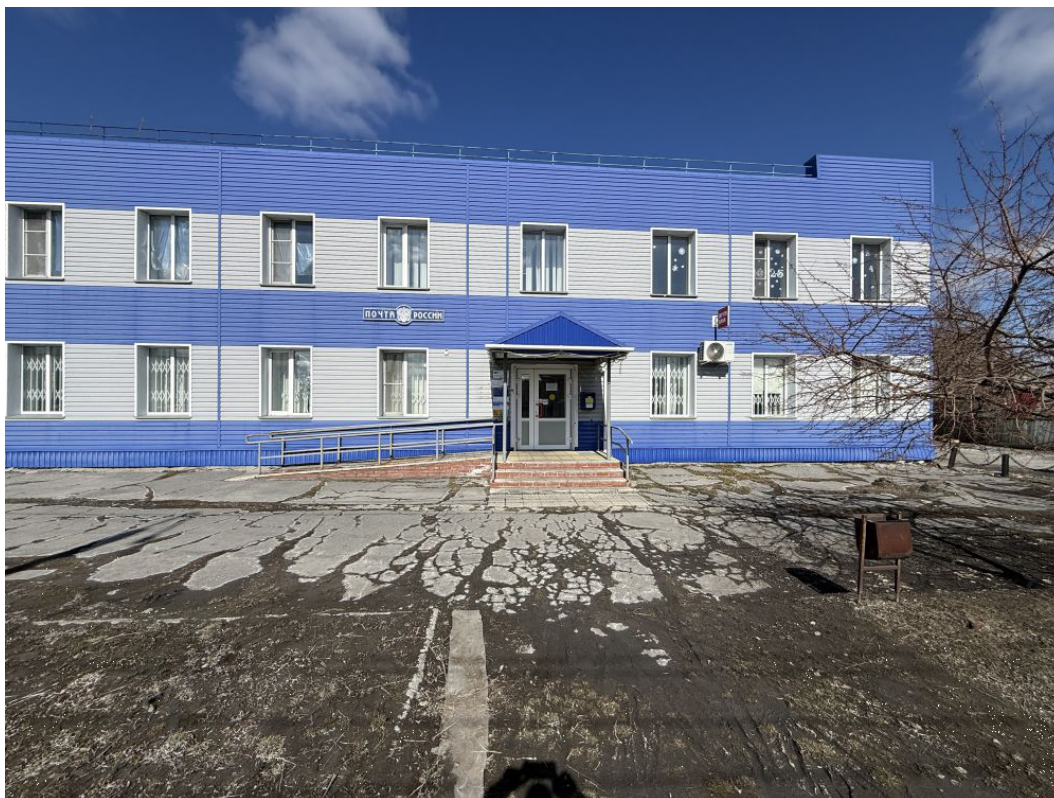
Система водостока

Наличие: Нет

Решение по ремонту: Выполнить работы по устройству системы водостока (с учетом критериев, указанных в ТЗ)

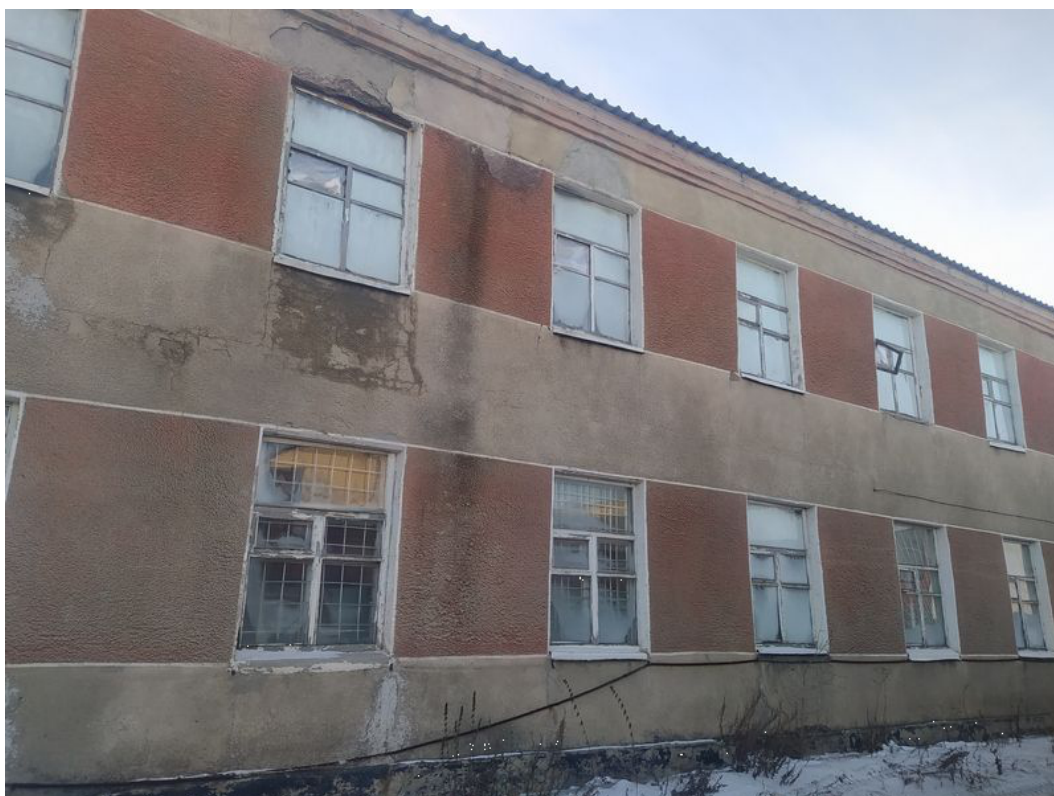
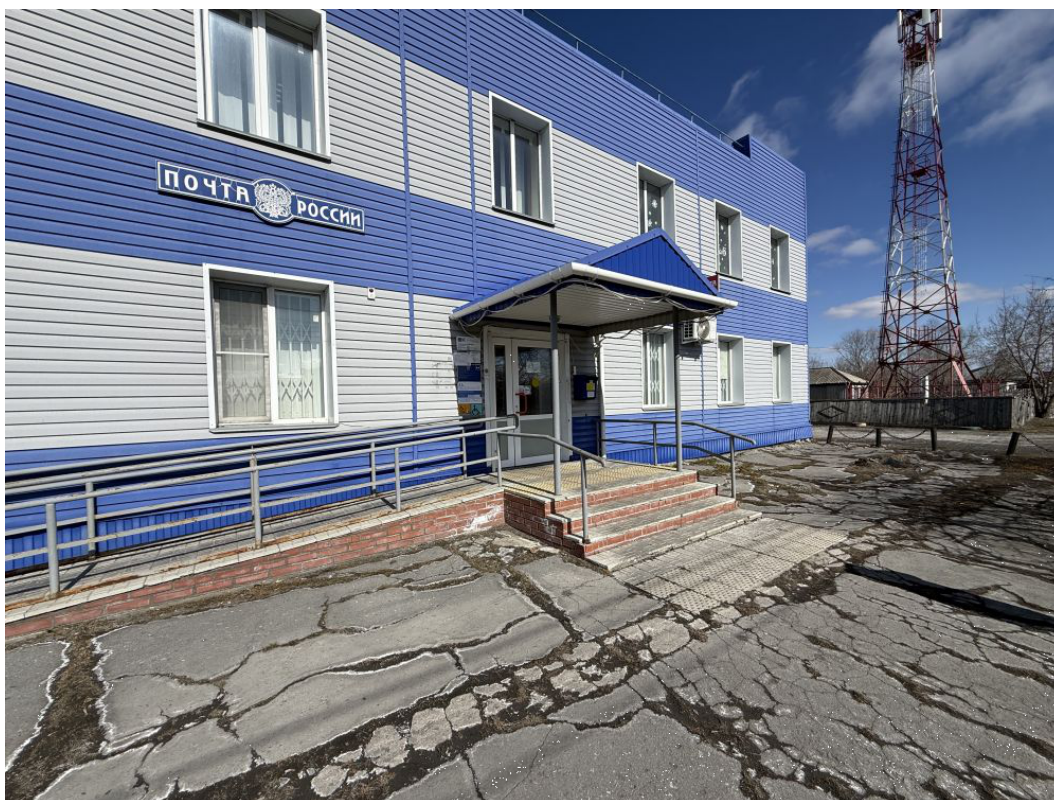
Окна

Наличие дефектов: Да

Решение по ремонту: Частичная замена окон. В окнах не подлежащих замене выполнить ремонтные работы с сохранением существующих окон, включая установку оконных отливов, подоконников, ремонт откосов со стороны помещения и со

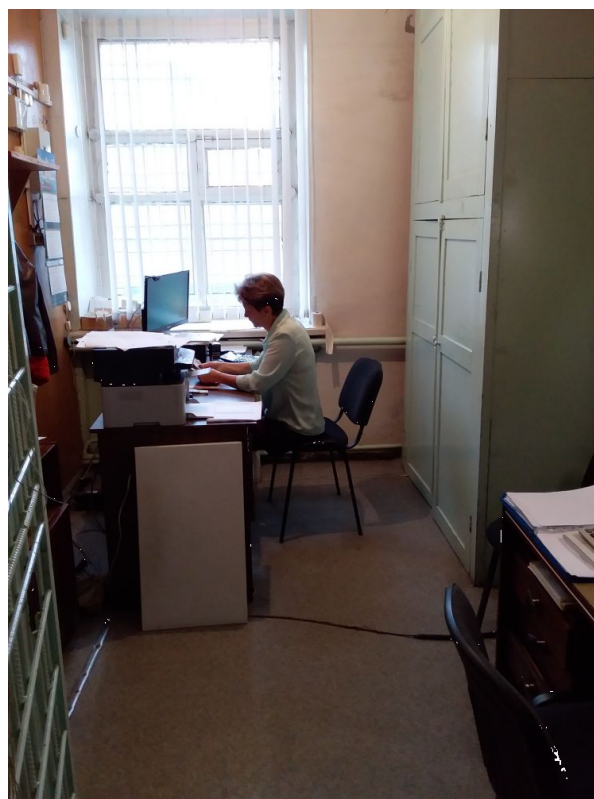
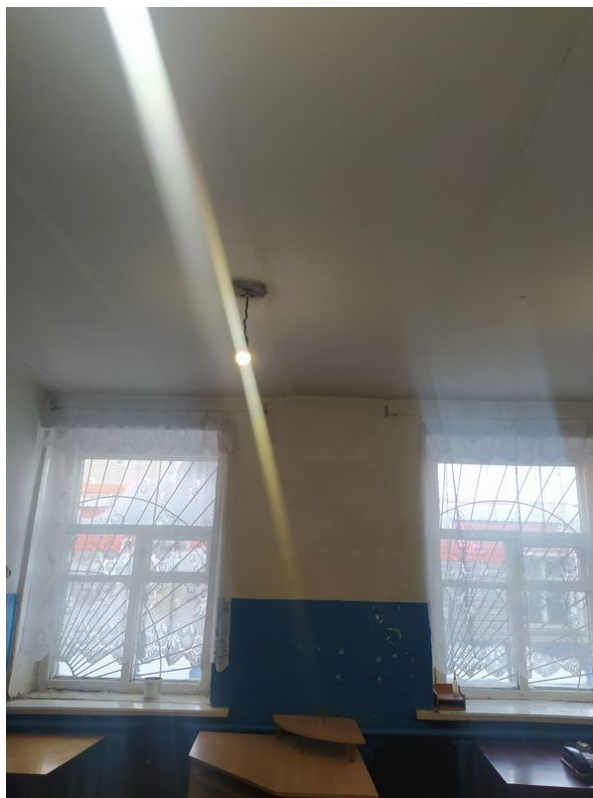
Решетки

Наличие дефектов: Да

Решение по ремонту: Выполнить ремонтные работы по исправлению локальных дефектов решеток

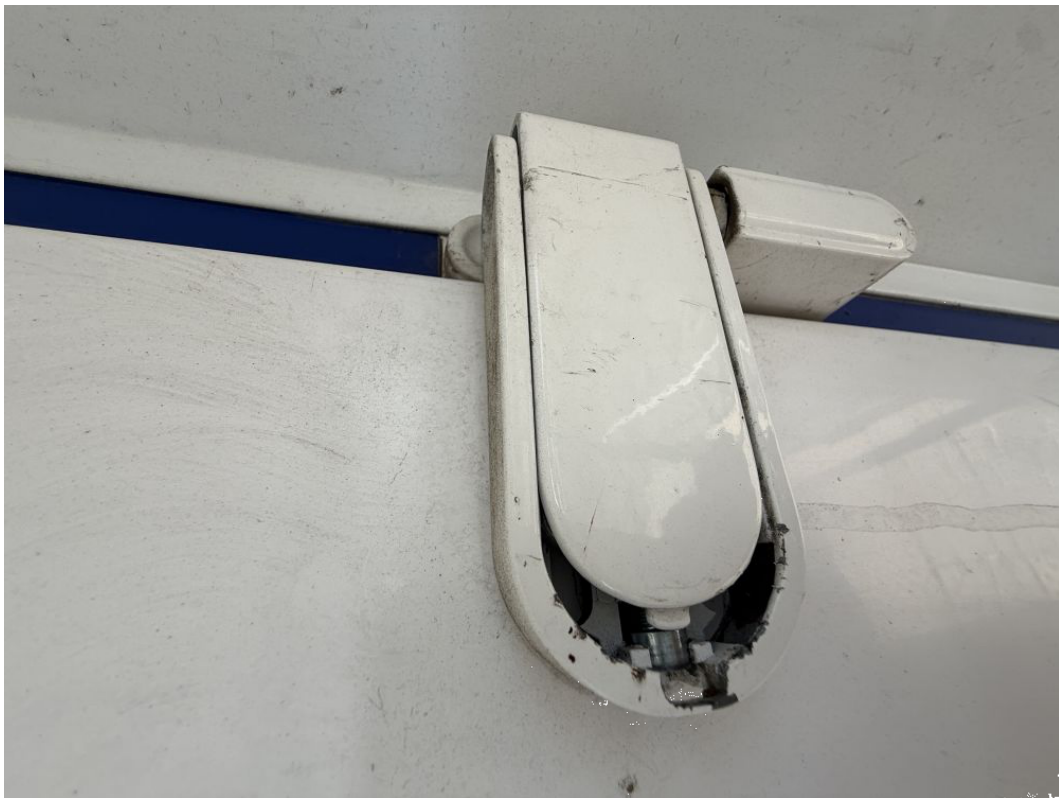
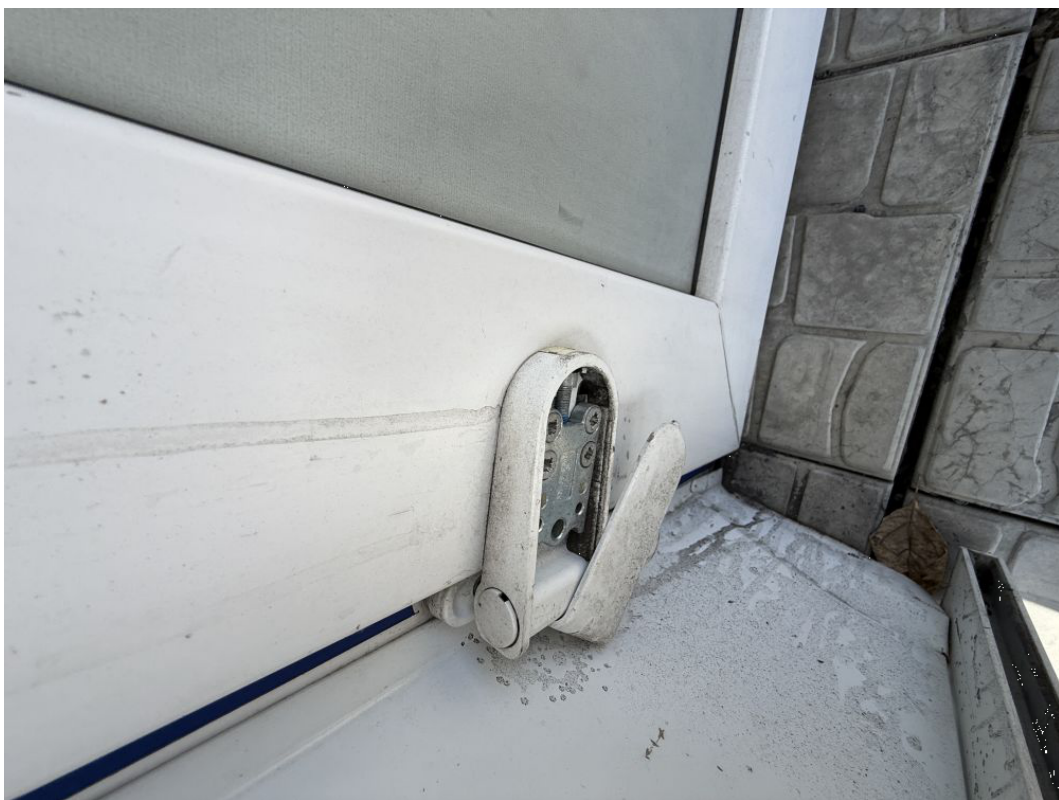
Дверь центрального входа (в т.ч. тамбурная)

Наличие дефектов: Да

Решение по ремонту: Выполнить работы по замене существующей двери центрального входа (с учетом требований, указанных в ТЗ)

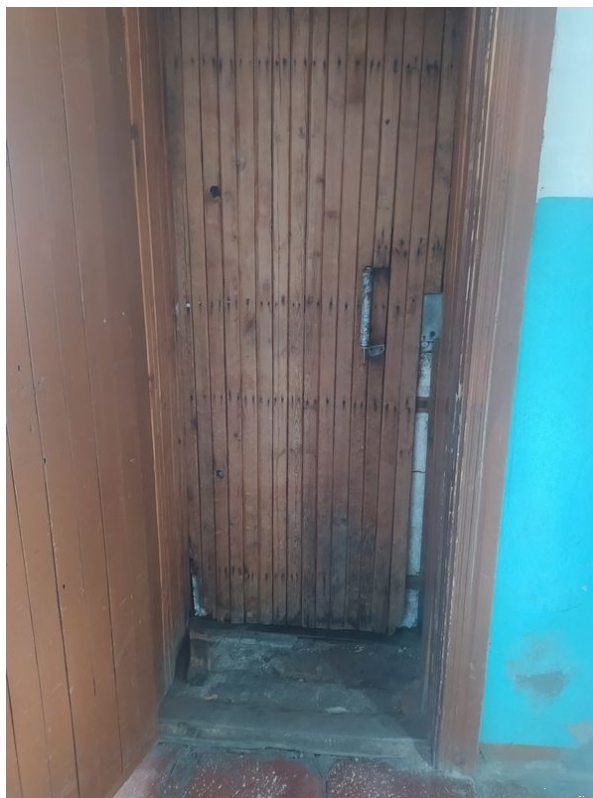
Наружные двери (кроме двери главного входа)

Наличие дефектов: Да

Решение по ремонту: Выполнить работы по замене существующих наружных дверей (с учетом требований, указанных в ТЗ)

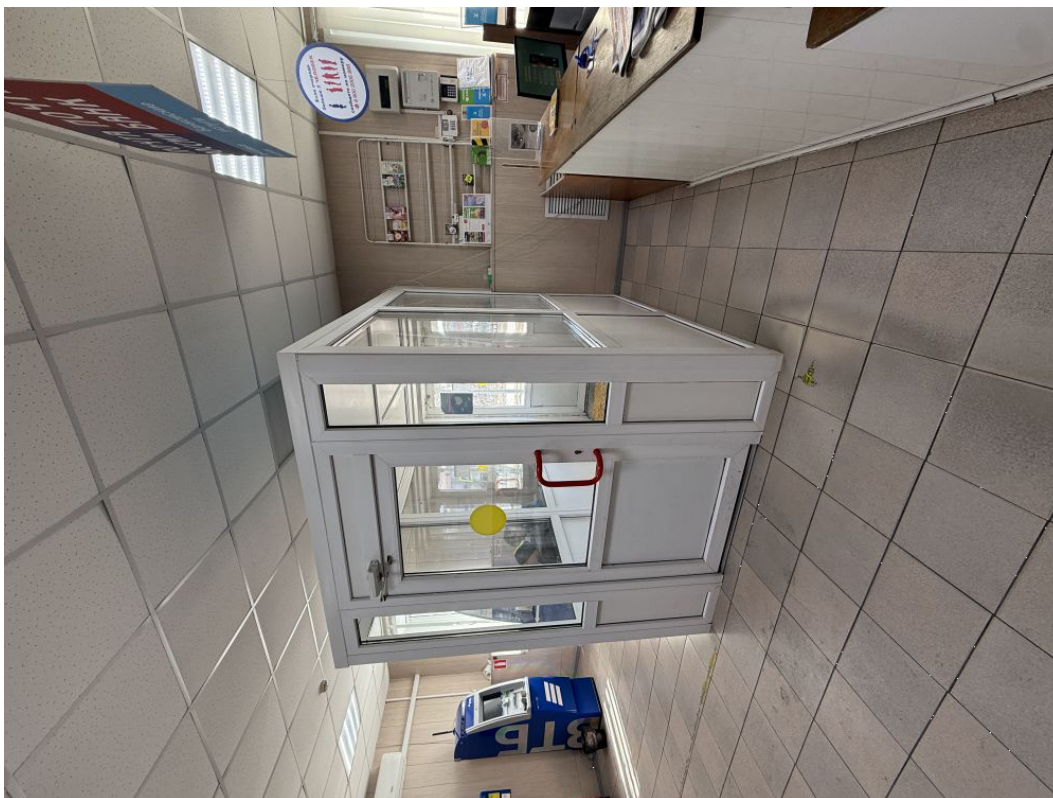
Тамбуры внутри помещений

Наличие дефектов: Да

Решение по ремонту: Демонтировать внутренний тамбур/отнимает площадь, создает неудобство клиентам.

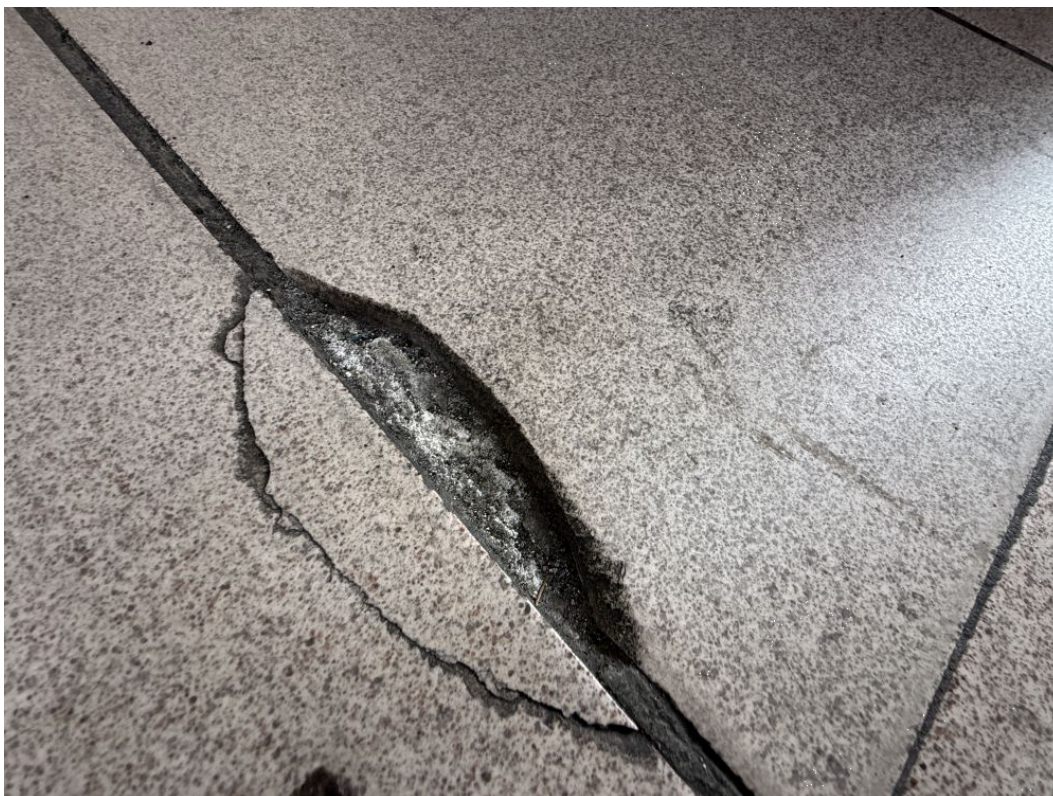
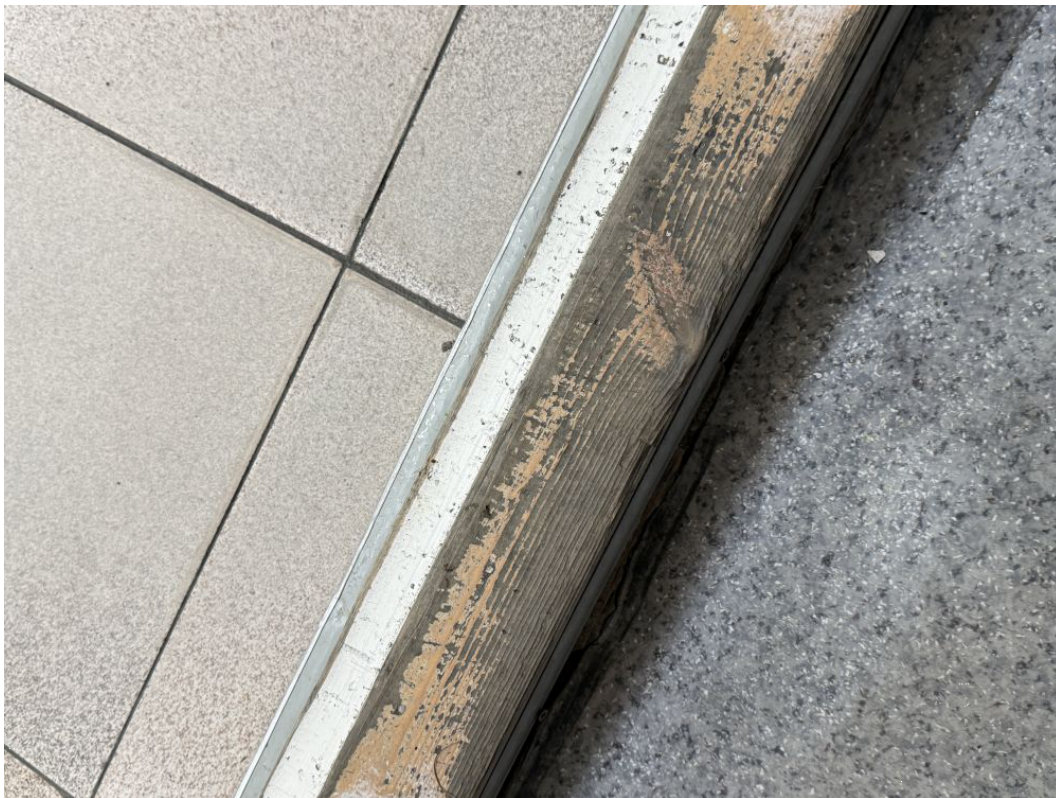
Полы (финишное покрытие полов)

Наличие дефектов: Да

Решение по ремонту: Выполнить ремонтные работы по исправлению локальных дефектов финишного покрытия пола

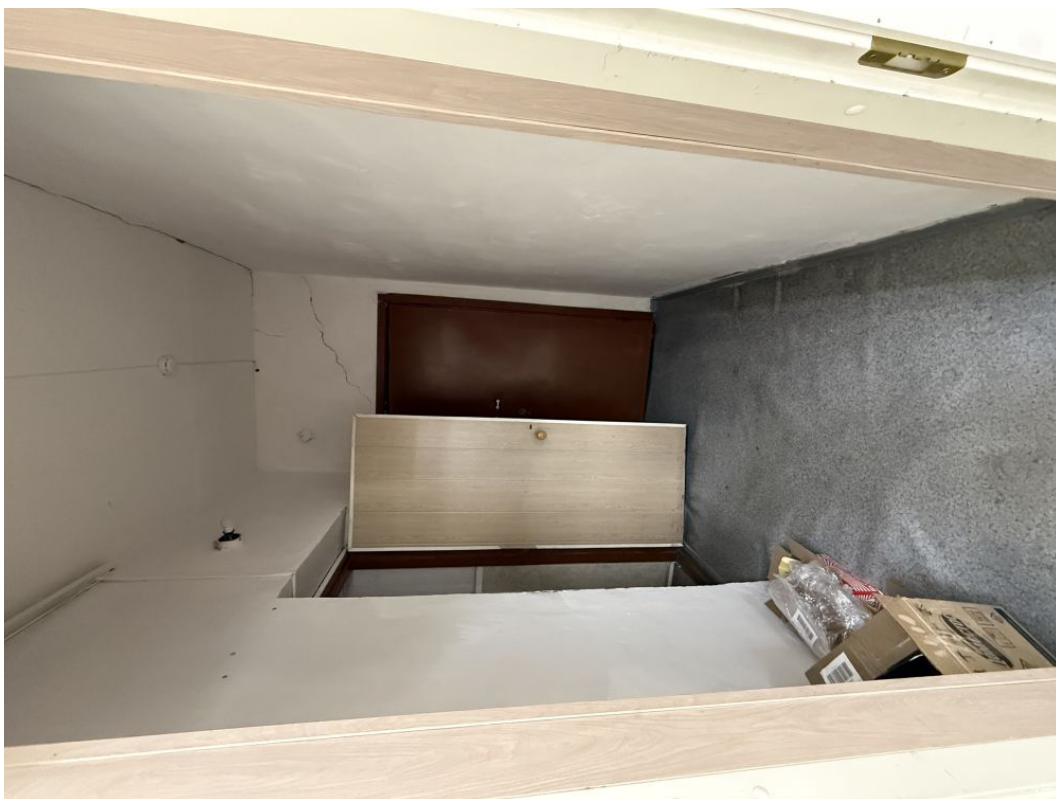
Отделка потолков

Наличие дефектов: Да

Решение по ремонту: Выполнить работы по полной замене существующей финишной отделке потолка (с учетом требований, указанных в ТЗ)

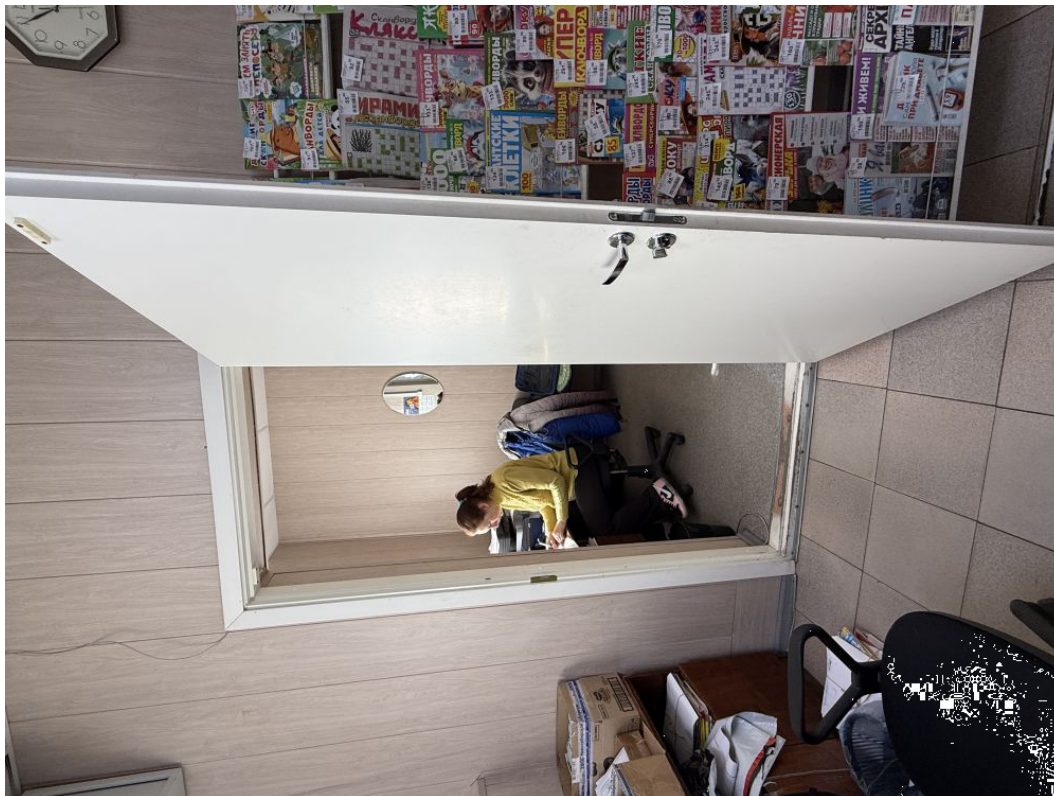
Внутренние двери

Наличие дефектов: Да

Решение по ремонту: Выполнить ремонтные работы с полной заменой внутренних дверей (с учетом требований, указанных в ТЗ)

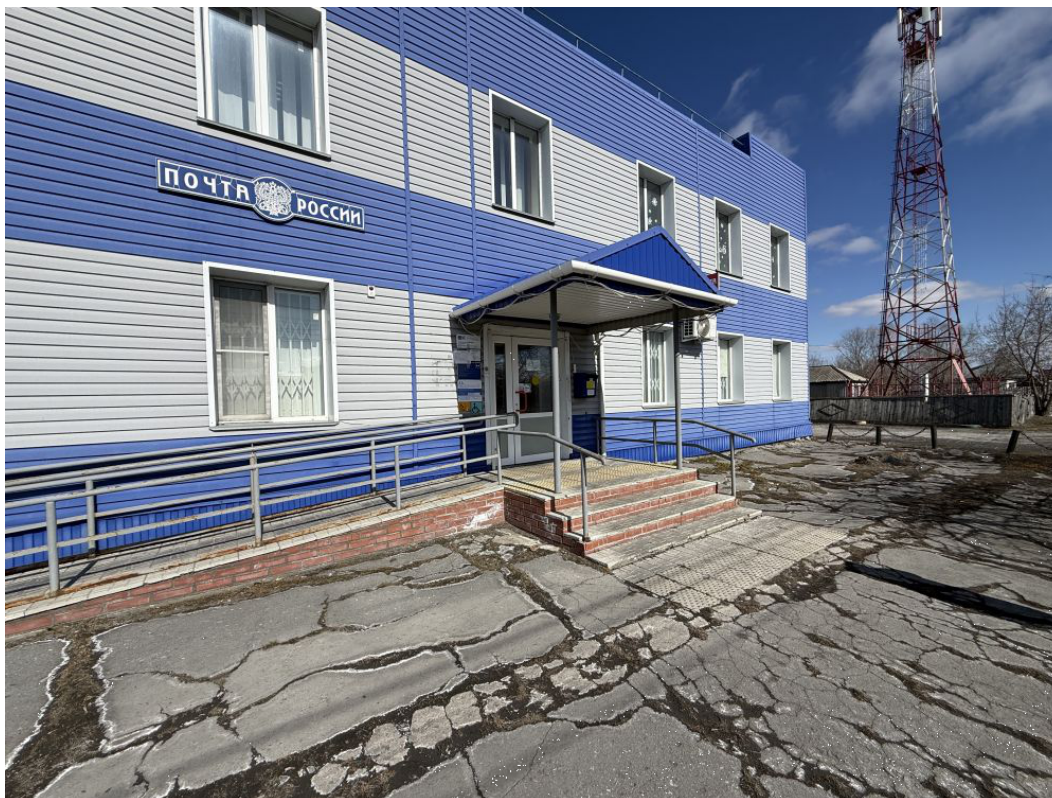
Тротуары, проходы, площадка у входа в ОПС

Наличие дефектов: Да

Решение по ремонту: Выполнить работы по устройству тротуара, площадки, (с учетом требований, указанных в ТЗ)

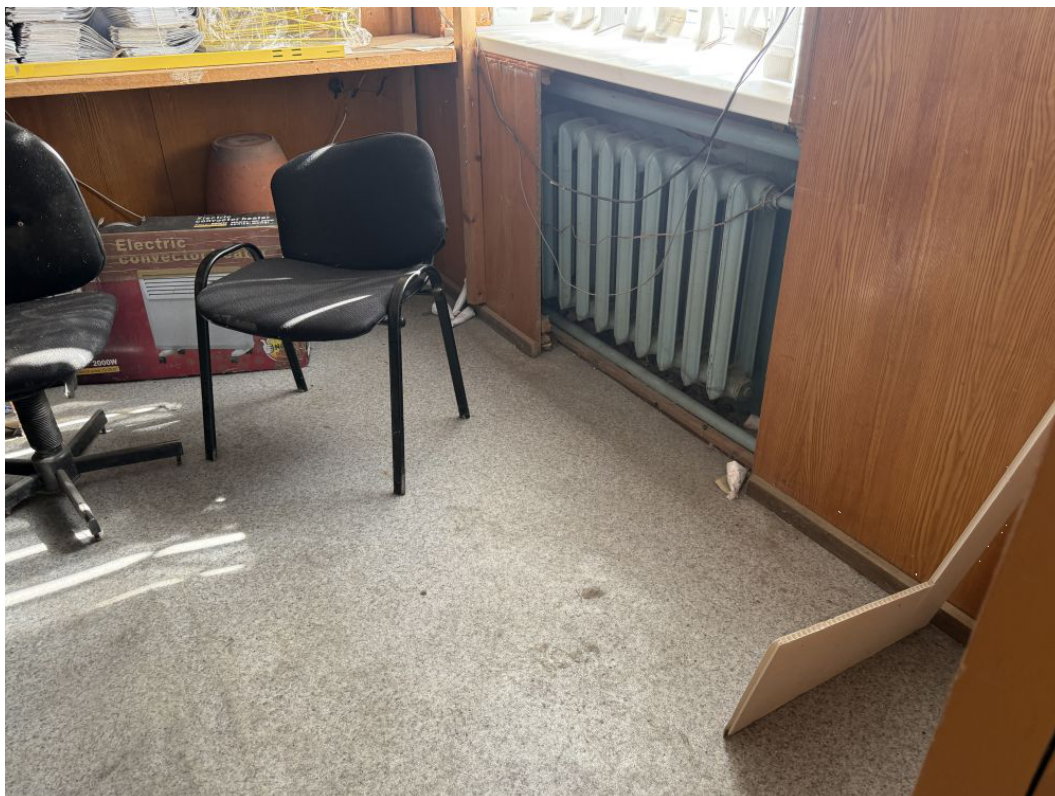
Приборы отопления

Наличие дефектов: Да

Решение по ремонту: Выполнить ремонтные работы с полной заменой приборов отопления (с учетом требований, указанных в ТЗ)
