**Акт осмотра ОПС Сосново-Озерское**

с. Сосново-Озерское

02.12.2022 г.

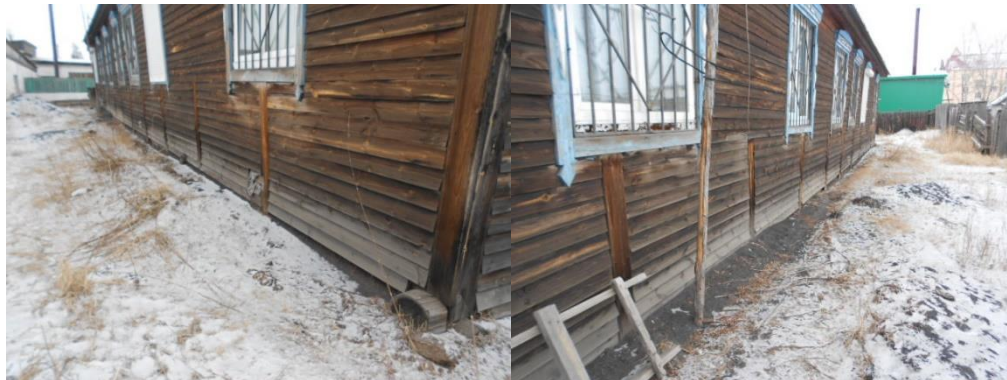
**3.1.1. Фундамент:**

Наличие дефектов: да

Решение по ремонту: выполнить ремонтные работы по исправлению локальных дефектов фундамента. Выполнить ремонтные работы по усилению несущих конструкций фундамента

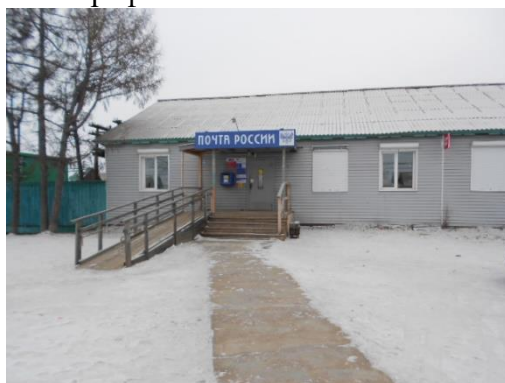
**Крыльцо:**

Наличие дефектов: да

Решение по ремонту: выполнить работы по замене существующего крыльца

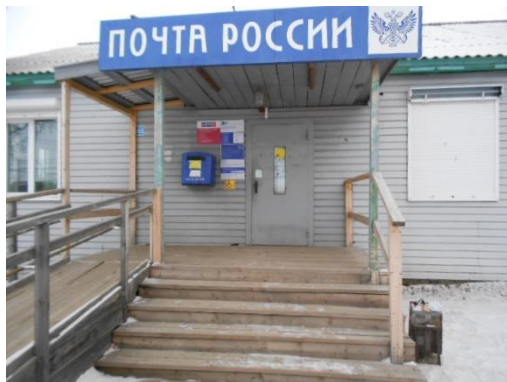
### **Козырек крыльца:**

Наличие дефектов: да

Решение по ремонту: выполнить ремонтные работы по исправлению дефектов козырька крыльца

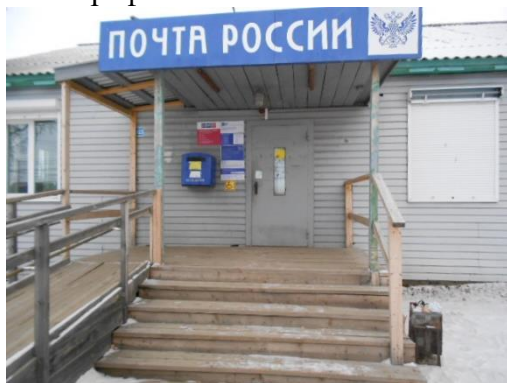
#### **Ограждение крыльца:**

Наличие дефектов: да

Решение по ремонту: выполнить работы по замене существующего ограждения крыльца

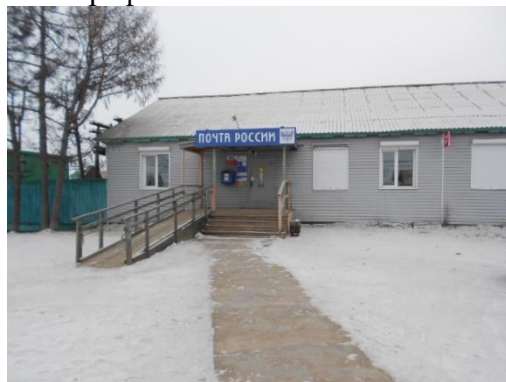
#### **3.1.5. Пандус**

Наличие дефектов: да

Решение по ремонту: выполнить ремонтные работы по замене существующего пандуса

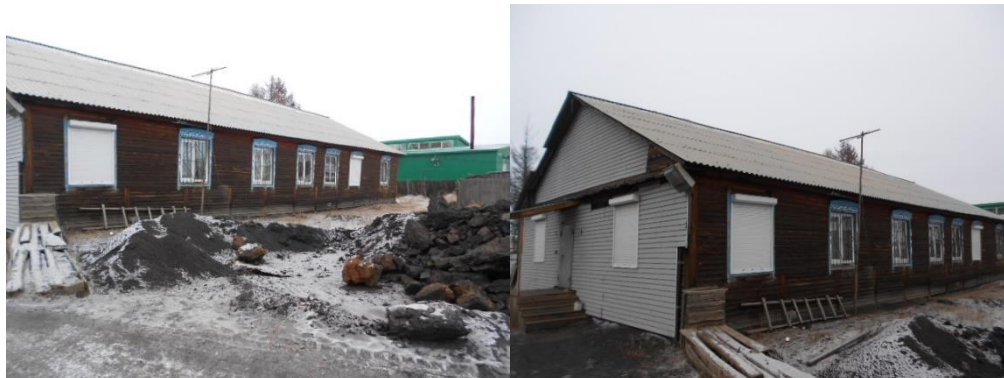
#### **3.1.6. Наружные стены в створе размещения ремонтируемых помещений ОПС**

Наличие дефектов: да

Решение по ремонту: выполнить ремонтные работы по исправлению локальных дефектов наружных стен

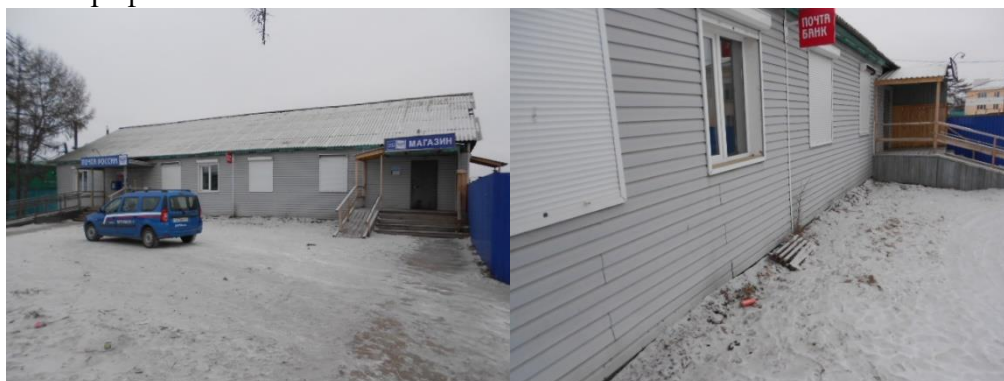
### **3.1.7. Фасад в створе размещения ремонтируемых помещений ОПС**

Наличие дефектов: да

Решение по ремонту: выполнить работы по расчистке и устройству вентилируемого фасада с виниловым сайдингом (в соответствии с требованиями ТЗ)

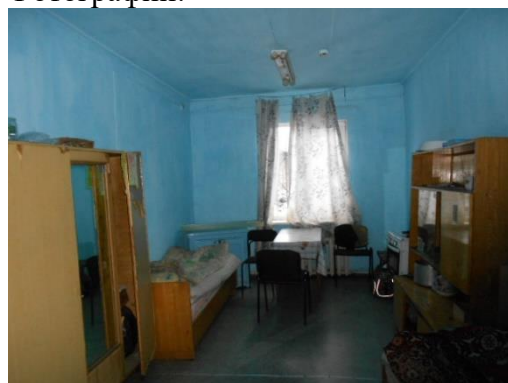
### **3.1.8. Перекрытия (межэтажные) за исключением кровли**

Наличие дефектов: да

Решение по ремонту: выполнить ремонтные работы по исправлению локальных дефектов межэтажного перекрытия

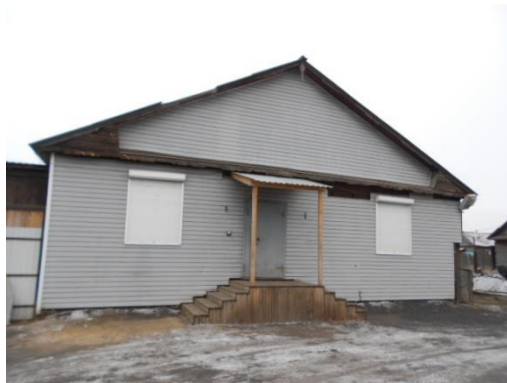
**Стропильная система**

Наличие дефектов: да

Решение по ремонту: выполнить ремонтные работы по исправлению локальных дефектов стропильной системы

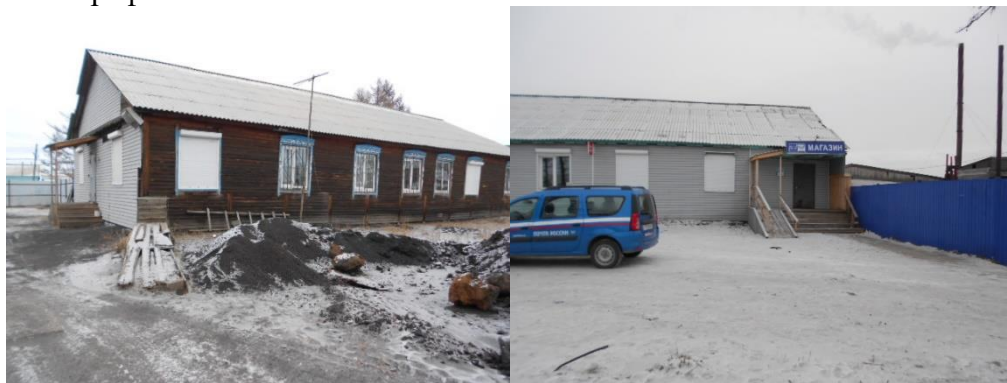
### **Кровля (кровельный материал)**

Наличие дефектов: да

Решение по ремонту: выполнить работы по замене существующего покрытия кровли (кровельный материал)

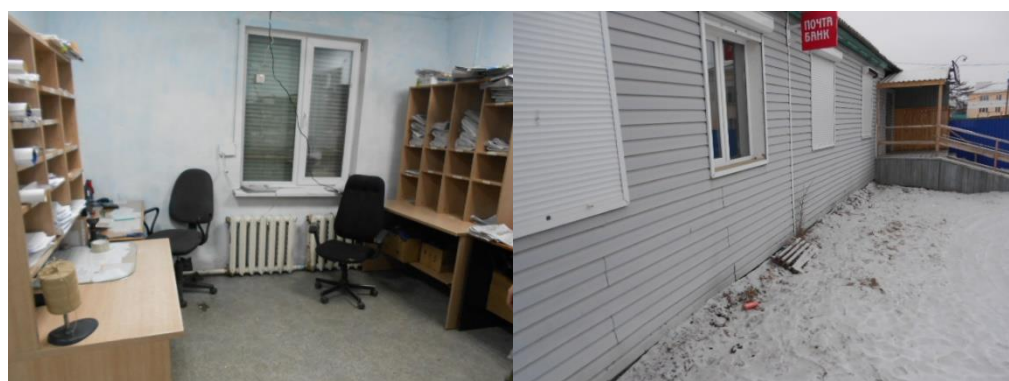
#### **Окна**

Наличие дефектов: да

Решение по ремонту: выполнить ремонтные работы с сохранением существующих окон, включая установку оконных отливов, подоконников, ремонт откосов со стороны помещения и со стороны улицы (с учетом требований, указанных в ТЗ)

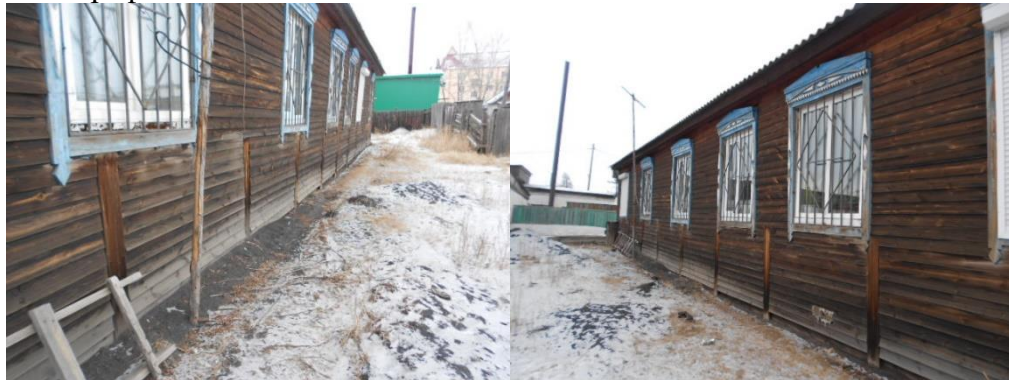
### **Решетки**

Наличие дефектов: да

Решение по ремонту: выполнить работы по замене существующих решеток окон (с учетом требований, указанных в ТЗ)

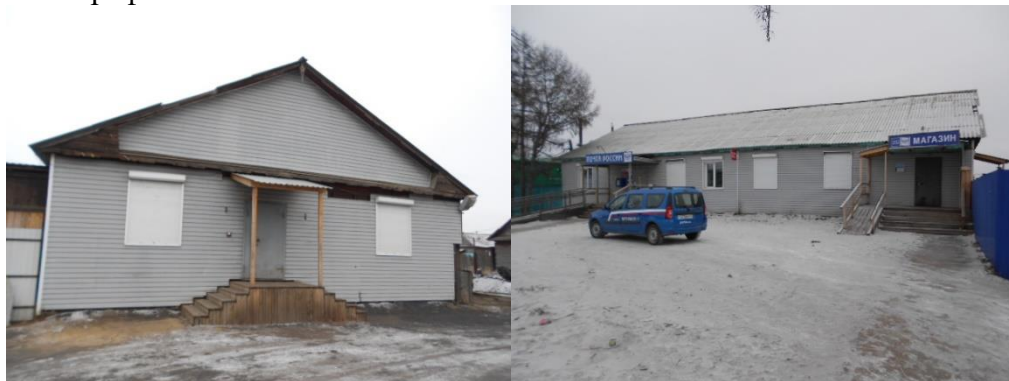
### **Рольставни**

Наличие дефектов: да

Решение по ремонту: выполнить работы по замене существующих рольставней (с учетом требований, указанных в ТЗ)

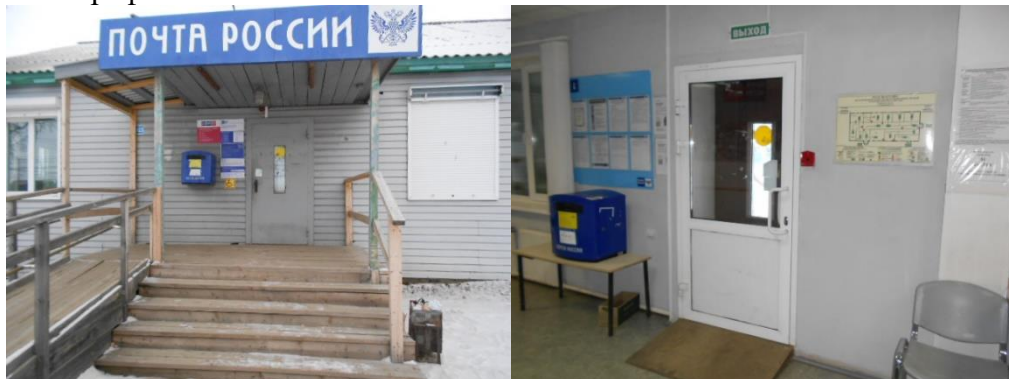
**Дверь центрального входа (в т.ч. тамбурная)**

Наличие дефектов: да

Решение по ремонту: выполнить работы по замене существующей двери центрального входа (с учетом требований, указанных в ТЗ)

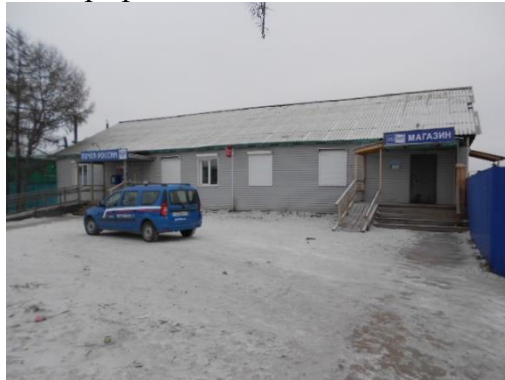
### **Наружные двери (кроме двери главного входа)**

Наличие дефектов: да

Решение по ремонту: выполнить работы по замене существующих наружных дверей (с учетом требований, указанных в ТЗ)

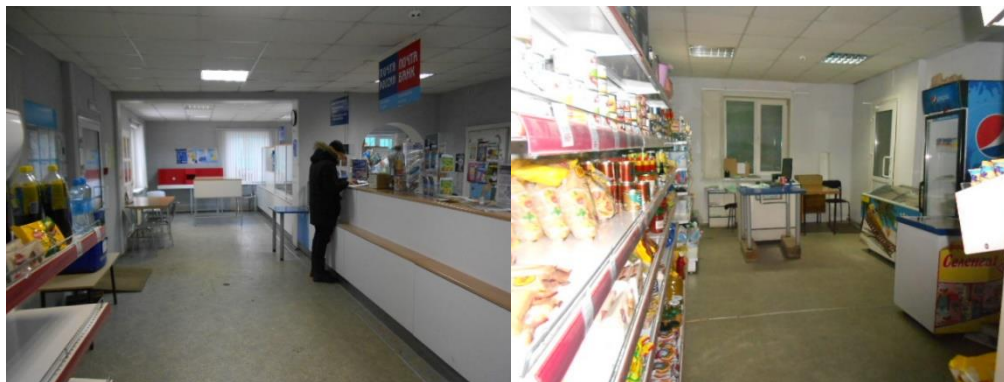
**Полы (финишное покрытие полов)**

Наличие дефектов: да

Решение по ремонту: выполнить работы по полной замене существующего финишного покрытия пола (с учетом требований, указанных в ТЗ)

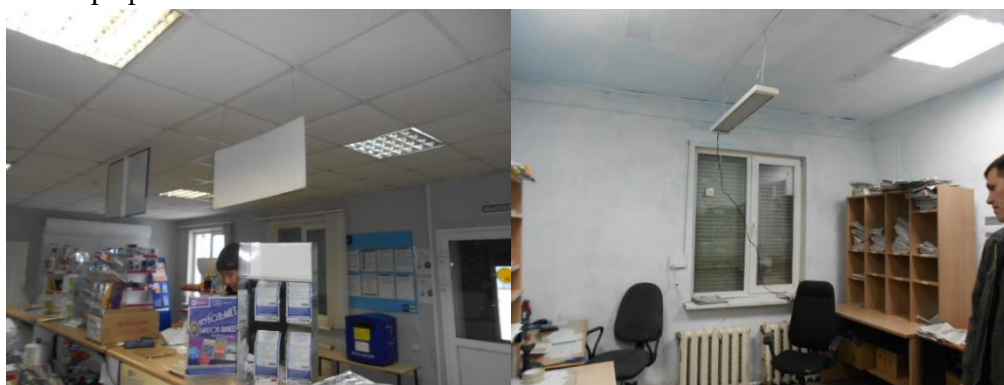
### **Отделка потолков**

Наличие дефектов: да

Решение по ремонту: выполнить работы по полной замене существующей финишной отделке потолка (с учетом требований, указанных в ТЗ)

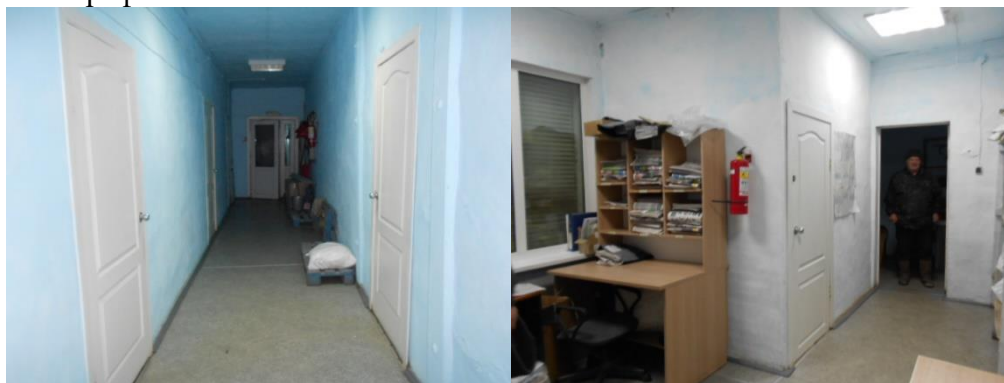
### **Внутренние двери**

Наличие дефектов: да

Решение по ремонту: выполнить ремонтные работы с полной заменой внутренних дверей (с учетом требований, указанных в ТЗ)

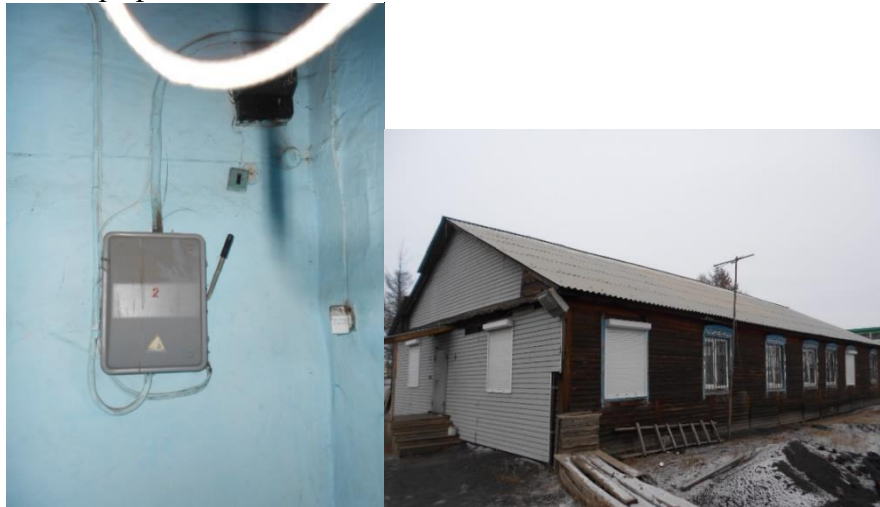
#### **3.2.1. Точка ввода сети электроснабжения:**

Выделенная мощность по электроэнергии, кВт: 20

Решение по ремонту: Не требуется выделение дополнительной мощности

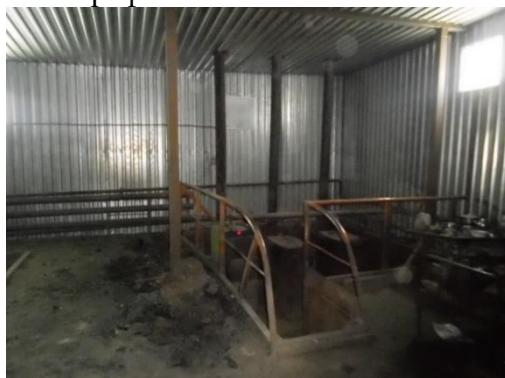
##### **Тип теплоснабжения (отопления):**

Существующий тип подключения: Автономное печное

Решение по ремонту: изменение существующего подключения не требуется: только ремонт/замена сетей и оборудования

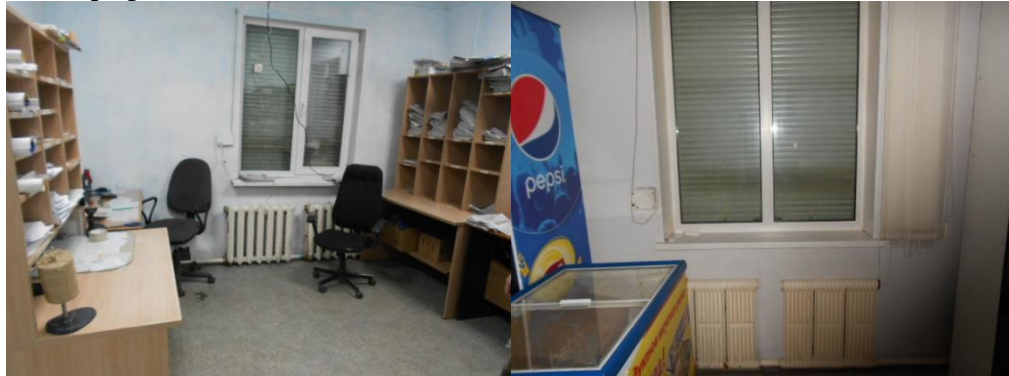
**Приборы отопления:**

Наличие дефектов: да

Решение по ремонту: выполнить ремонтные работы с полной заменой приборов отопления (с учетом требований, указанных в ТЗ)

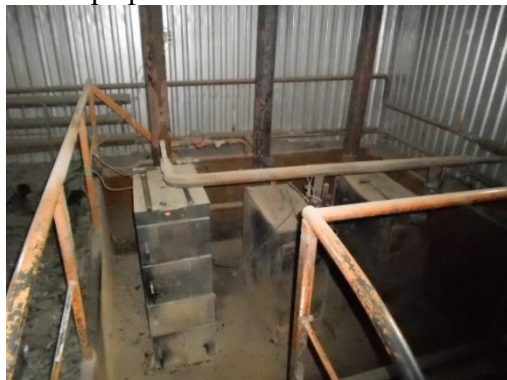
**Котел отопления:**

Наличие дефектов: да

Решение по ремонту: выполнить ремонтные работы с полной заменой котла отопления (с учетом требований, указанных в ТЗ)
