Акт осмотра Объекта

Проскоково с

04.06.2026

Кемеровская область, р-н. Юргинский, с. Проскоково, ул. Совхозная, д. 5, пом. 1

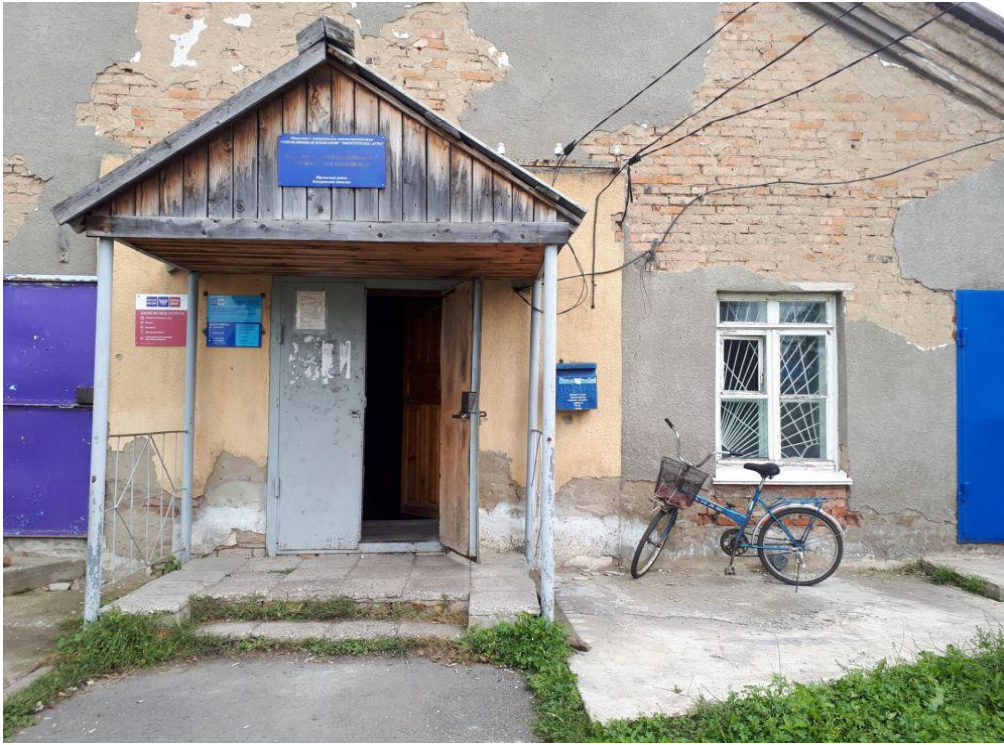
3. Результаты осмотра с фотофиксацией по каждому из нижеследующих разделов**3.1. Конструктивные элементы****3.1.1 Фундамент**

Наличие дефектов: Да

Решение по ремонту: Выполнить ремонтные работы по исправлению локальных дефектов несущих конструкций фундамента

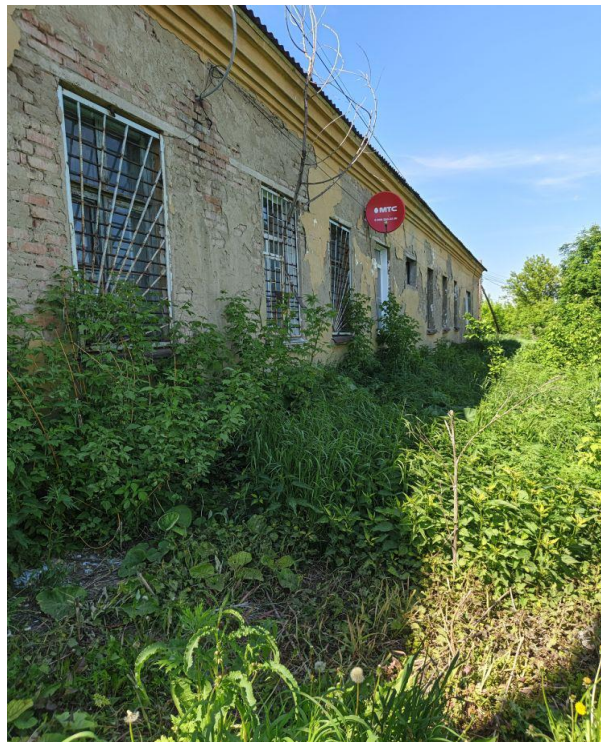
3.1.2 Цоколь

Наличие дефектов: Да

Решение по ремонту: Выполнить ремонтные работы по исправлению дефектов цоколя, в том числе работы, которые позволят в дальнейшем исключить замокание цоколя

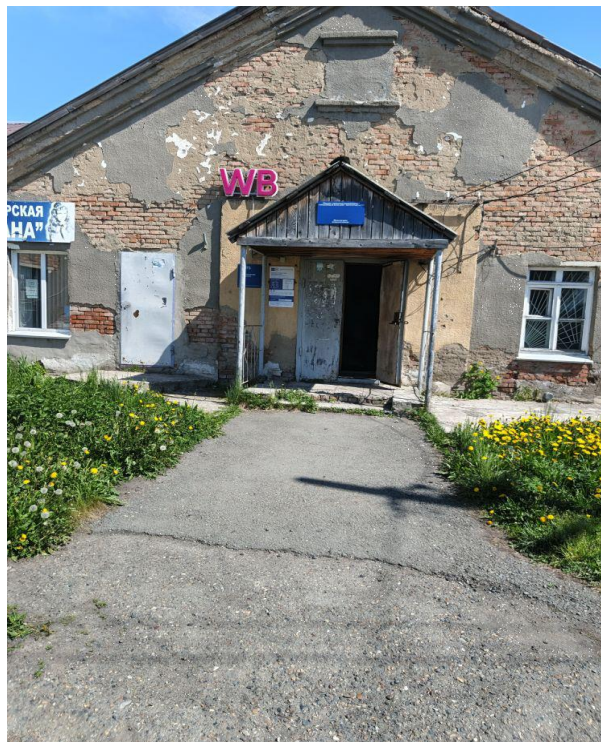
3.1.4 Крыльцо главного входа в отделение почтовой связи

Наличие дефектов: Да

Решение по ремонту: Выполнить работы по устройству нового крыльца из помещения отделения

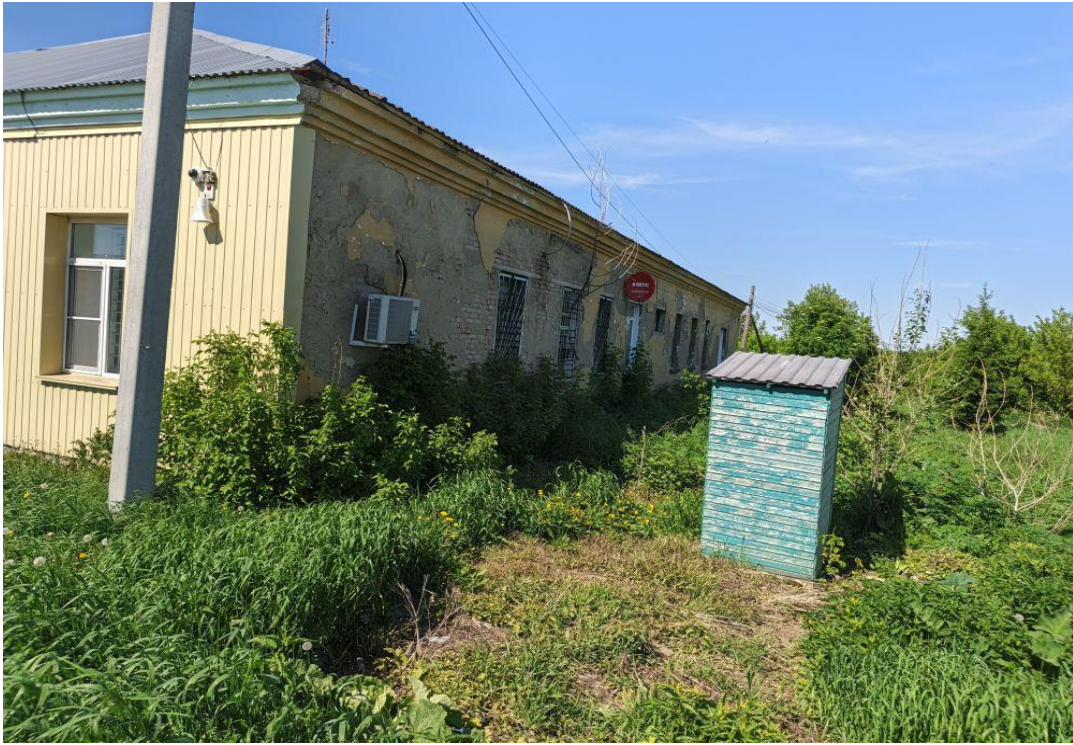
3.1.6 Наружные стены в створе размещения ремонтируемых помещений ОПС

Наличие дефектов: Да

Решение по ремонту: Выполнить ремонтные работы по исправлению локальных дефектов наружных стен

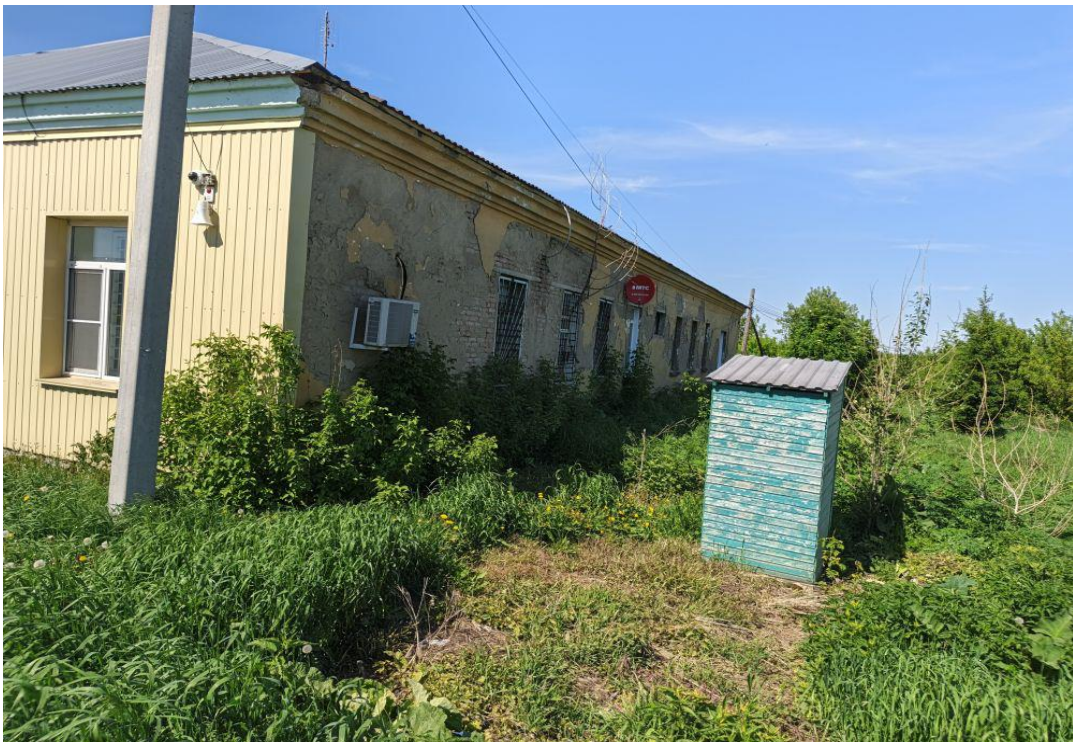
3.1.7 Фасад в створе размещения ремонтируемых помещений ОПС

Наличие дефектов: Да

Решение по ремонту: Выполнить работы по расчистке, ремонту локальных дефектов и покраске фасада (в соответствии с требованиями ТЗ)

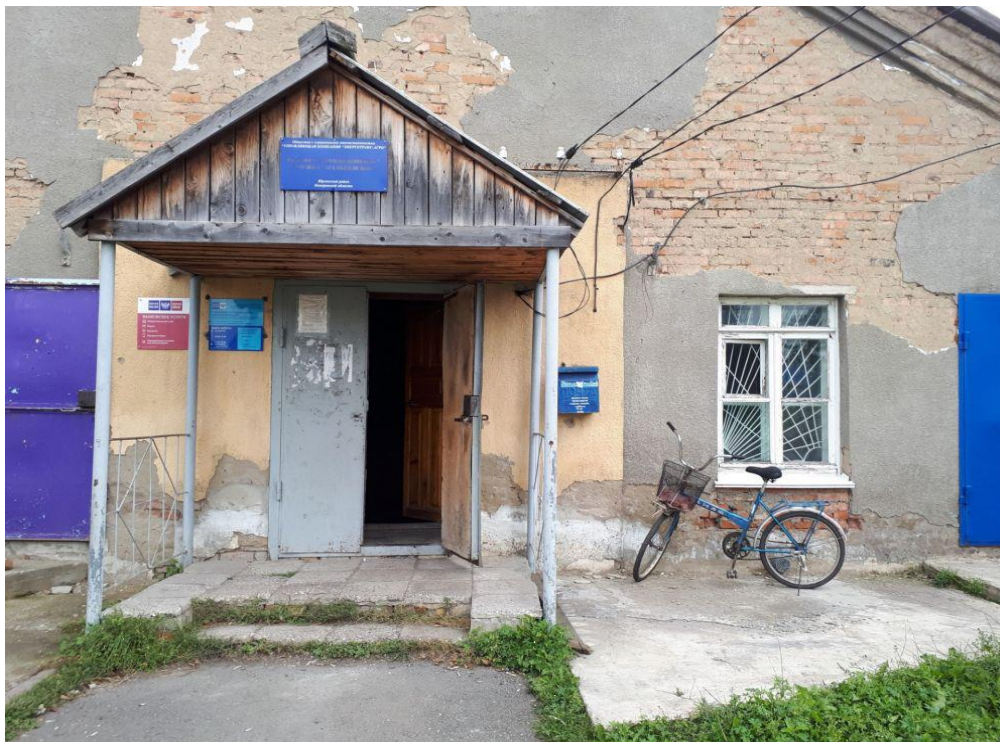
Кровля (кровельный материал)

Наличие дефектов: Да

Решение по ремонту: Выполнить работы по частичной замене существующего покрытия кровли (кровельный материал)

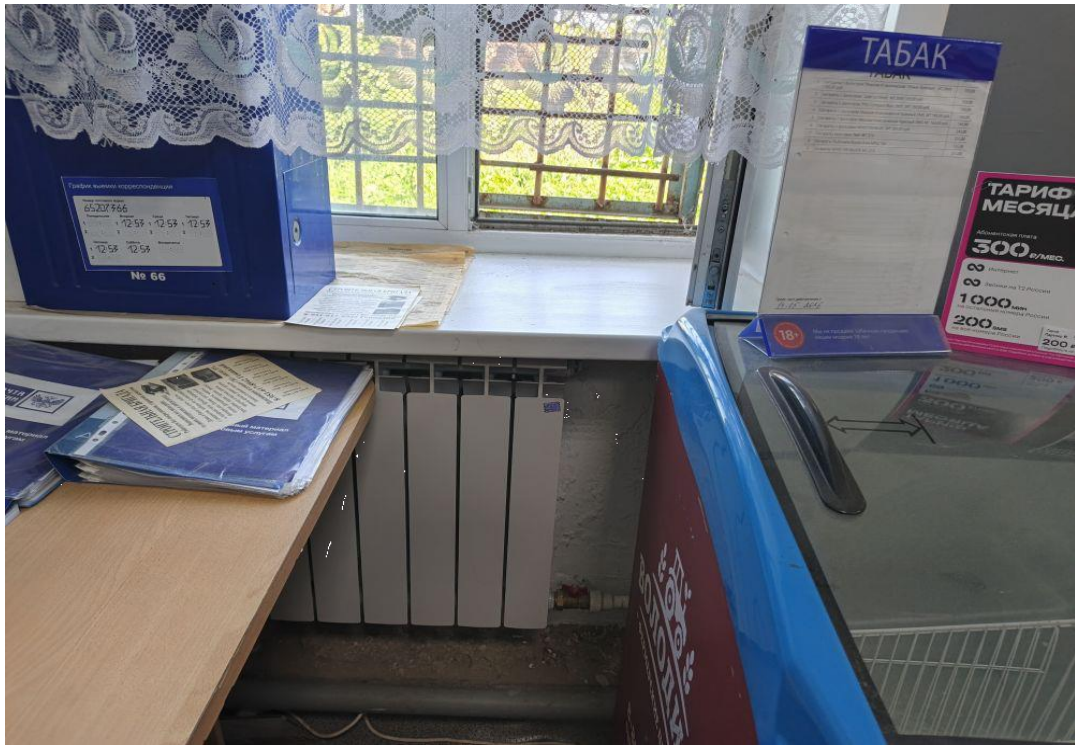
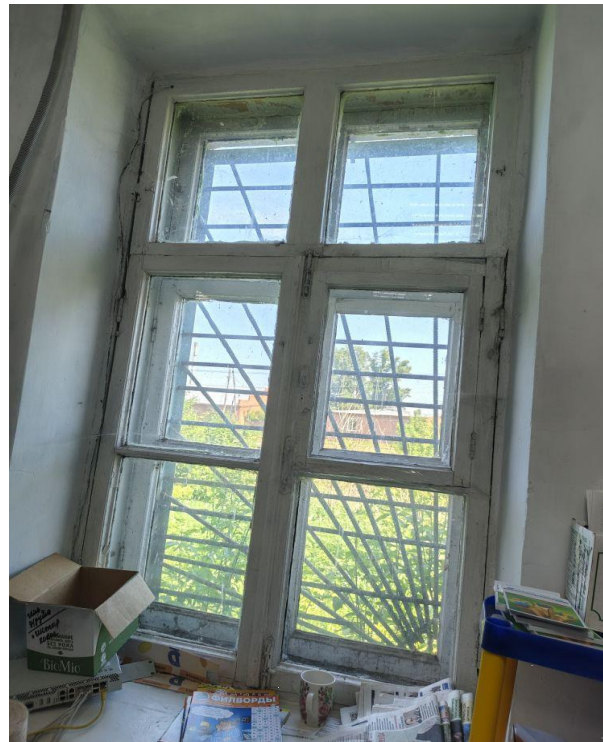
Окна

Наличие дефектов: Да

Решение по ремонту: Выполнить работы по замене существующих окон, включая установку оконных отливов, подоконников, ремонт откосов со стороны помещения и со стороны улицы

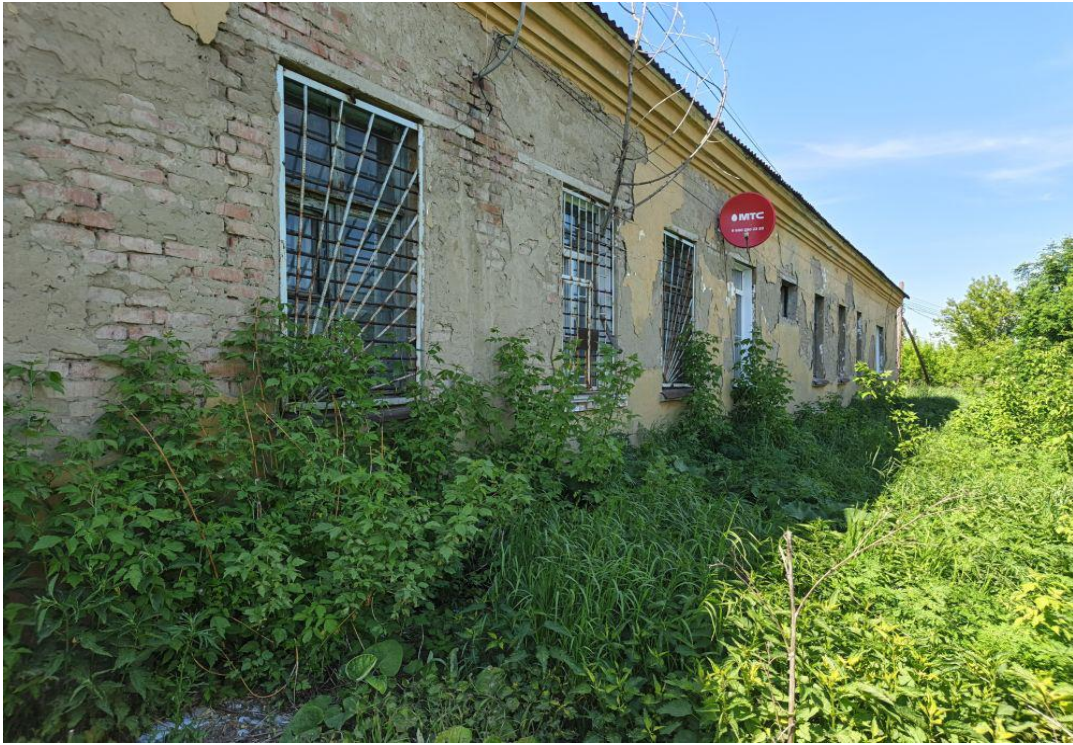
Решетки

Наличие дефектов: Да

Решение по ремонту: Выполнить работы по замене существующих решеток окон (с учетом требований, указанных в ТЗ)

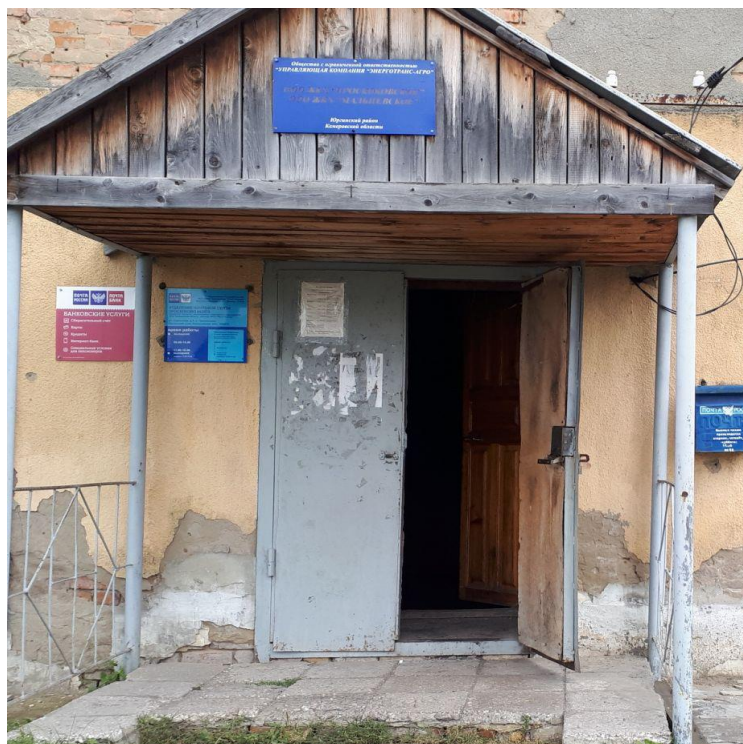
Дверь центрального входа (в т.ч. тамбурная)

Наличие дефектов: Да, дверь общего пользования

Решение по ремонту: нет

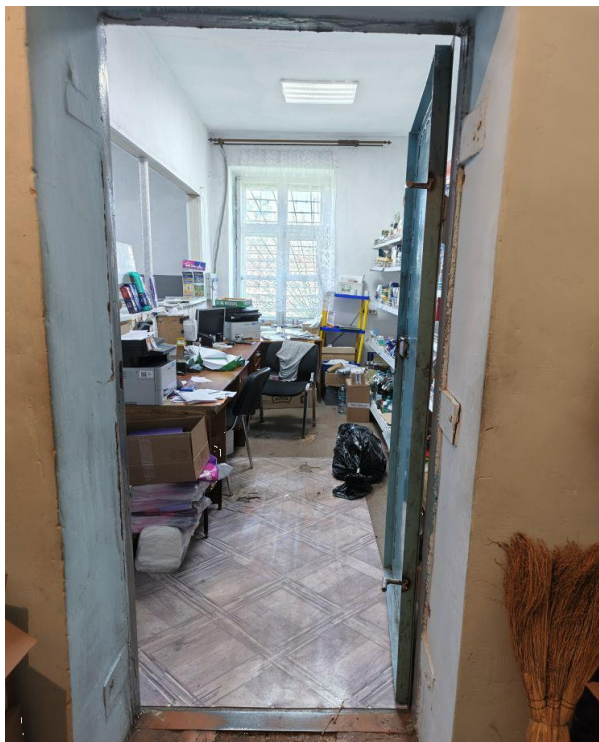
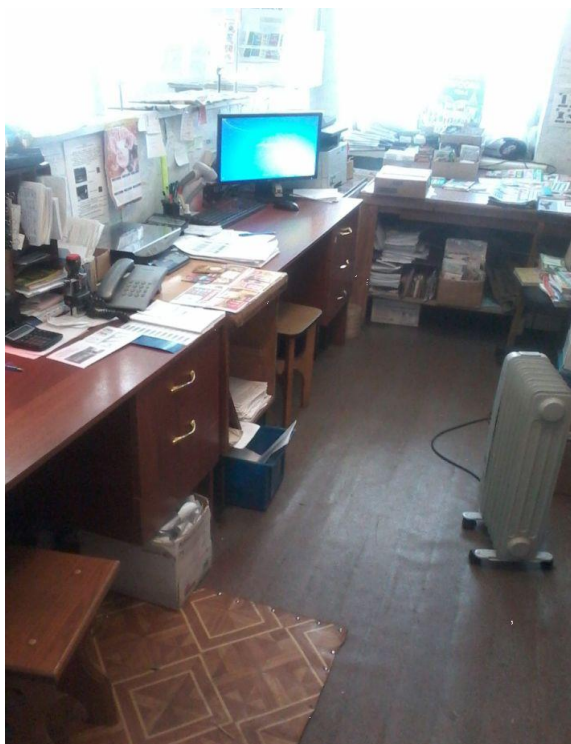
Полы (финишное покрытие полов)

Наличие дефектов: Да

Решение по ремонту: Выполнить работы по полной замене существующего финишного покрытия пола (с учетом требований, указанных в ТЗ)

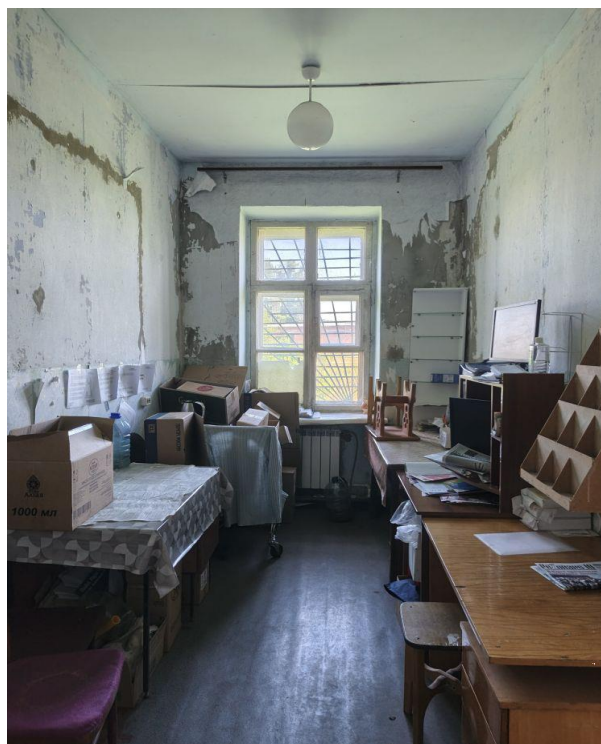
Отделка потолков

Наличие дефектов: Да

Решение по ремонту: Выполнить работы по полной замене существующей финишной отделке потолка (с учетом требований, указанных в ТЗ)

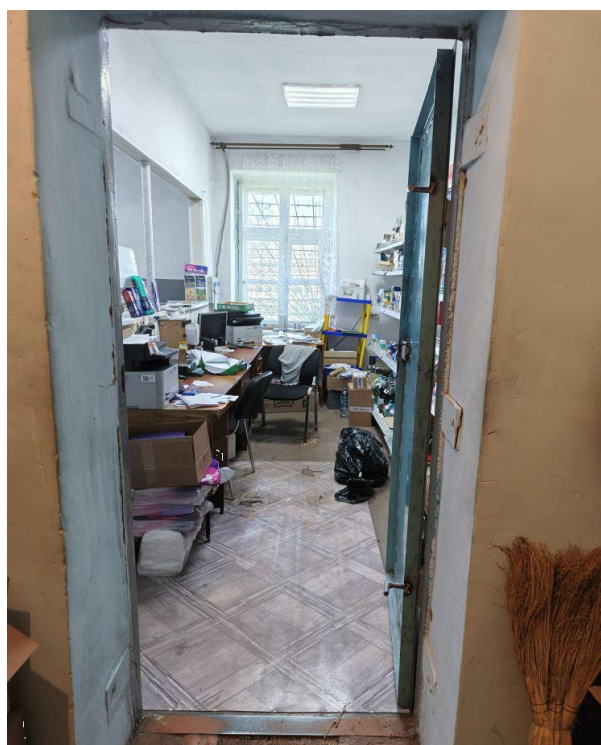
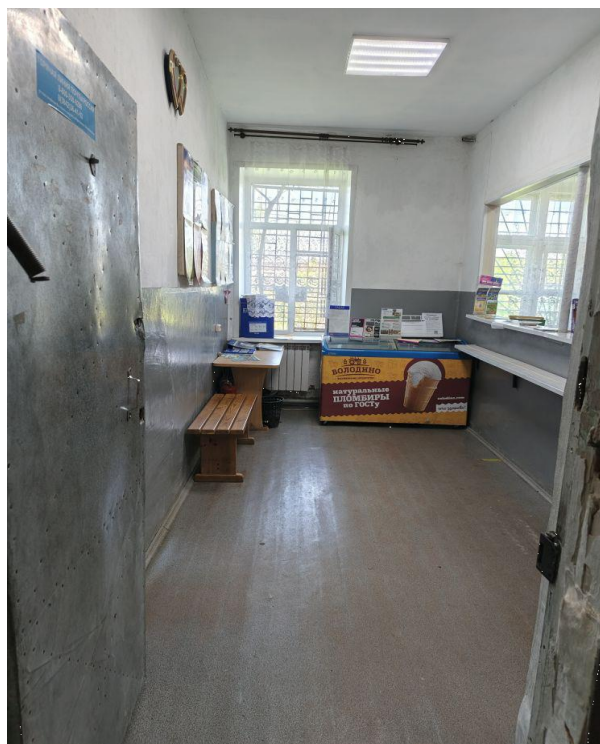
Внутренние двери

Наличие дефектов: Да

Решение по ремонту: Выполнить ремонтные работы с полной заменой внутренних дверей (с учетом требований, указанных в ТЗ)
