Акт осмотра Объекта

3 июля 2026 г.

Новосибирская область, р-н. Доволенский, п. Красная Грива, ул. Светлая, д. 25

2. Общие сведения о ремонтируемых помещениях ОПС и здании в котором они расположены

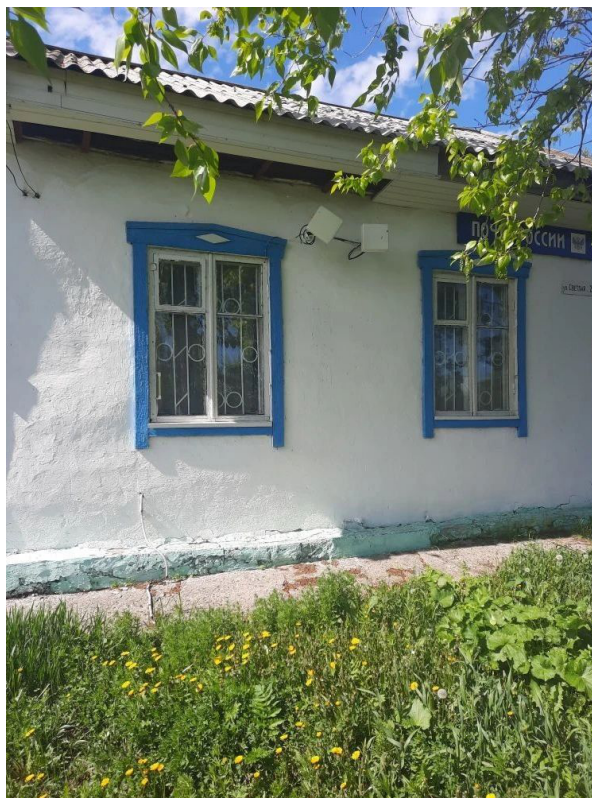
3. Результаты осмотра с фотофиксацией по каждому из нижеследующих разделов**3.1. Конструктивные элементы****3.1.1 Фундамент**

Наличие: Да

Наличие дефектов: Нет

Решение по ремонту: Выполнить ремонтные работы по исправлению локальных дефектов облицовки фундамента

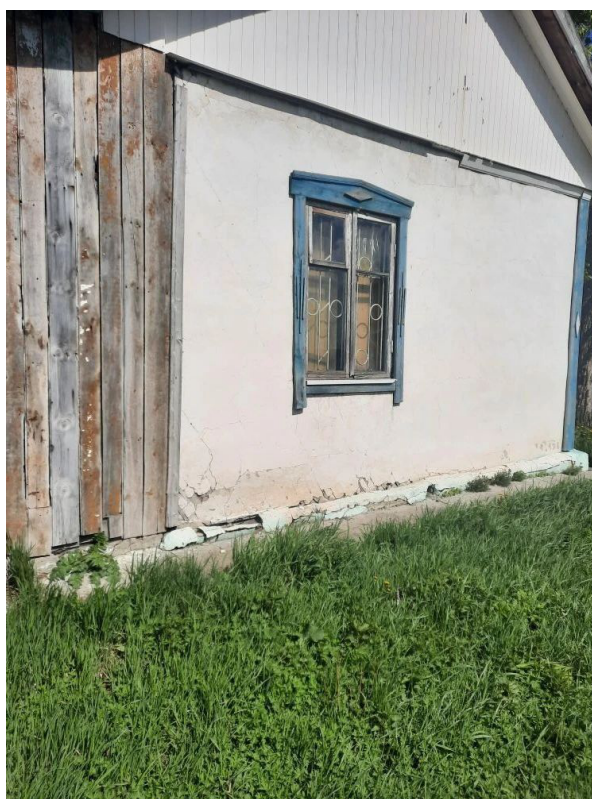
3.1.2 Цоколь

Наличие: Да

Наличие дефектов: Нет

Решение по ремонту: Выполнить ремонтные работы по исправлению дефектов цоколя, в том числе работы, которые позволят в дальнейшем исключить замокание цоколя

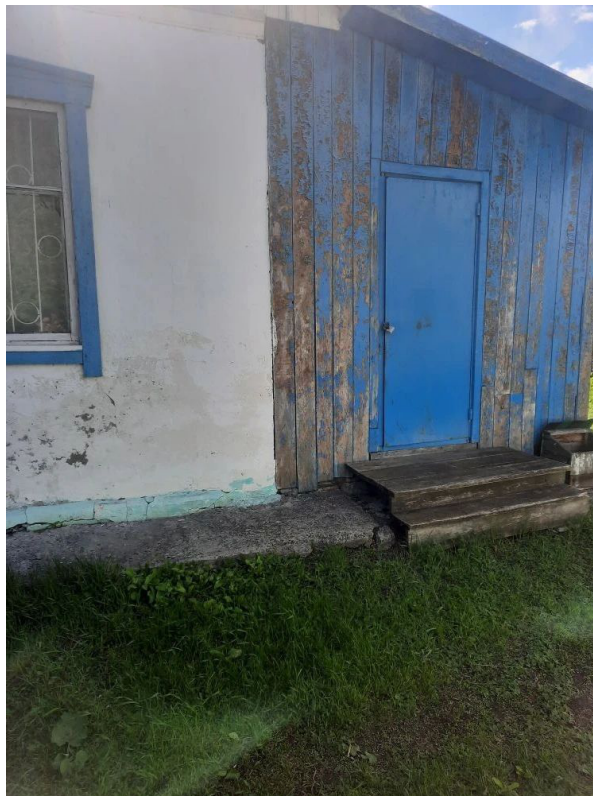
3.1.3 Отмостка

Наличие: Да

Наличие дефектов: Да

Решение по ремонту: Выполнить ремонтные работы по исправлению локальных дефектов отмостки

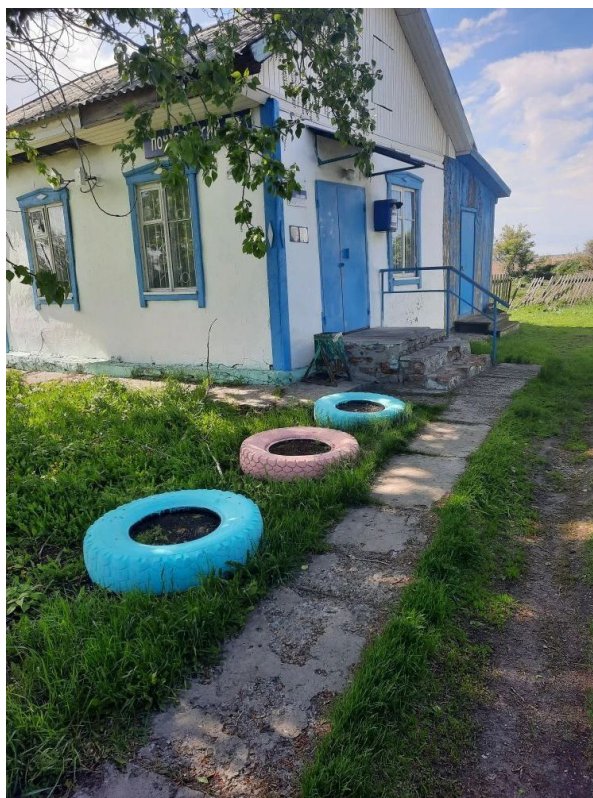
Крыльцо

Наличие: Да

Наличие дефектов: Да

Решение по ремонту: Выполнить работы по замене существующего крыльца

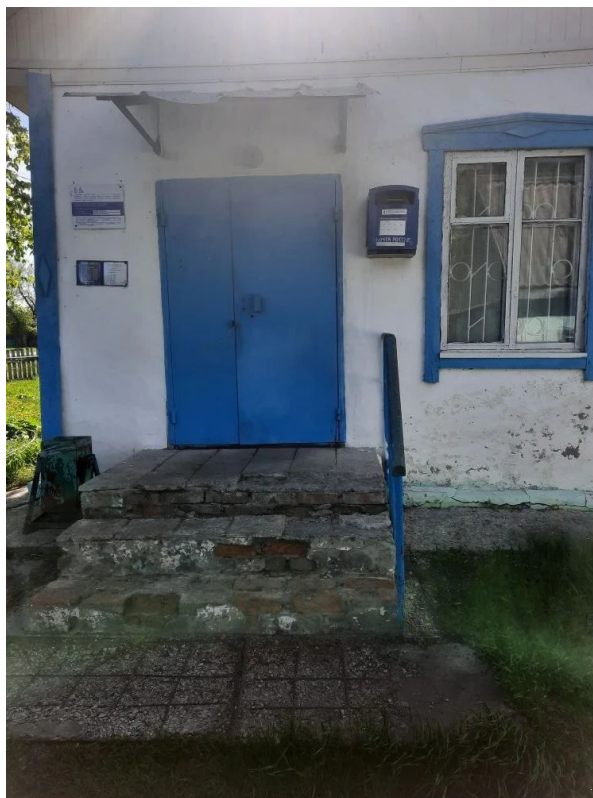
Козырек крыльца

Наличие: Да

Наличие дефектов: Да

Решение по ремонту: Выполнить работы по замене существующего козырька крыльца
Фотографии:

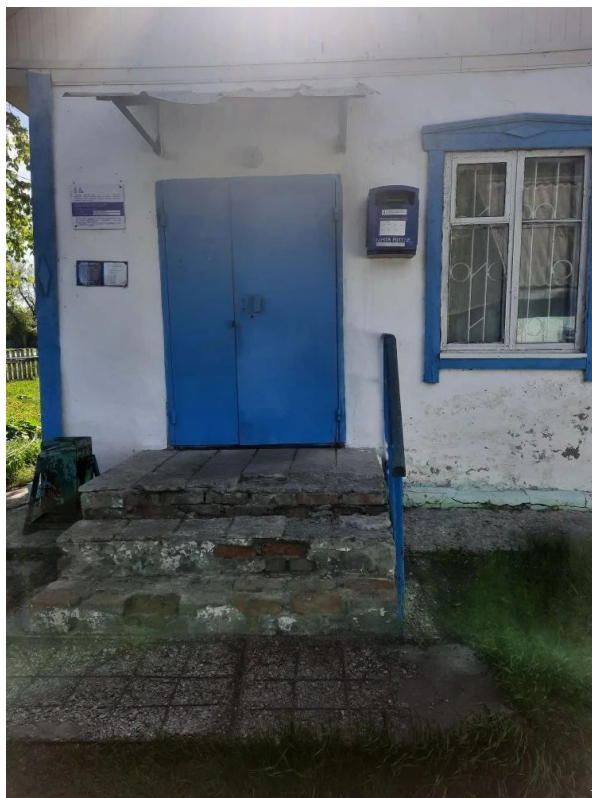
Ограждение крыльца

Наличие: Да

Наличие дефектов: Да

Решение по ремонту: Выполнить работы по замене существующего ограждения крыльца

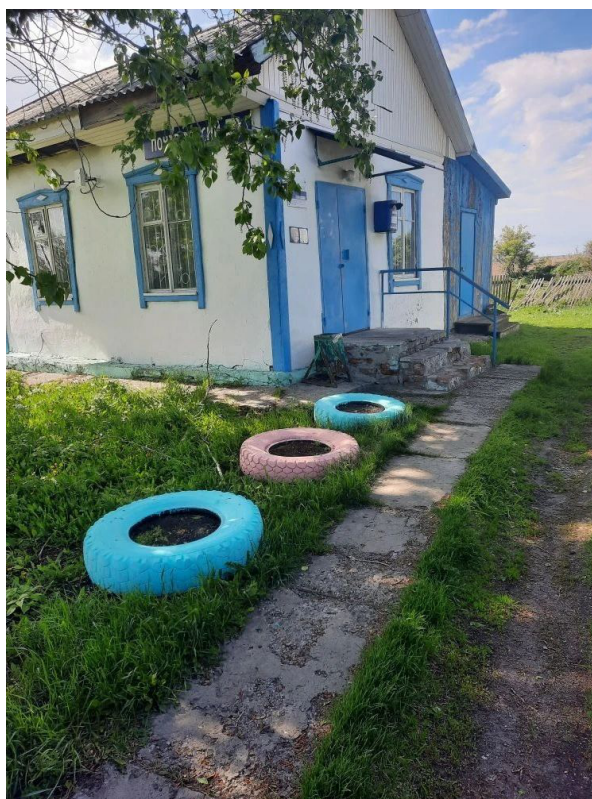
3.1.5 Пандус

Наличие: Да

Наличие дефектов: Да

Решение по ремонту: Выполнить работы по замене существующего пандуса

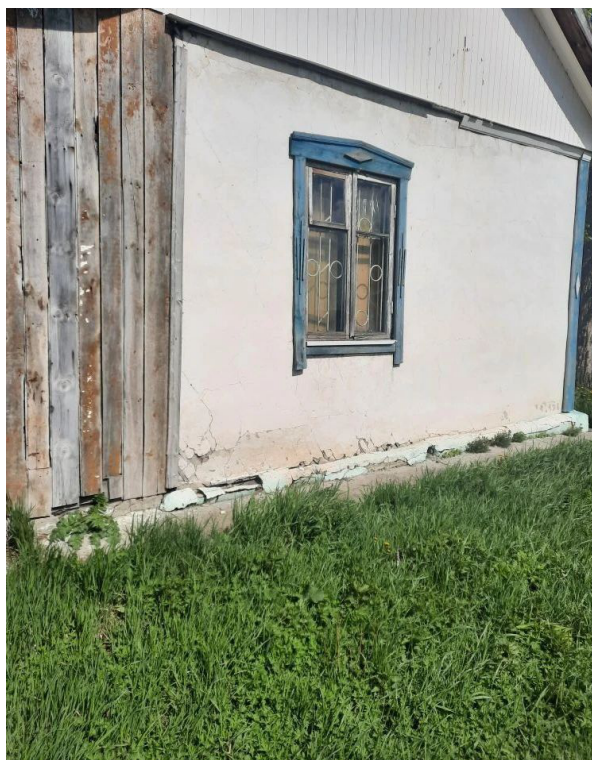
3.1.6 Наружные стены в створе размещения ремонтируемых помещений ОПС

Наличие дефектов: Да

Решение по ремонту: Выполнить ремонтные работы по исправлению локальных дефектов наружных стен

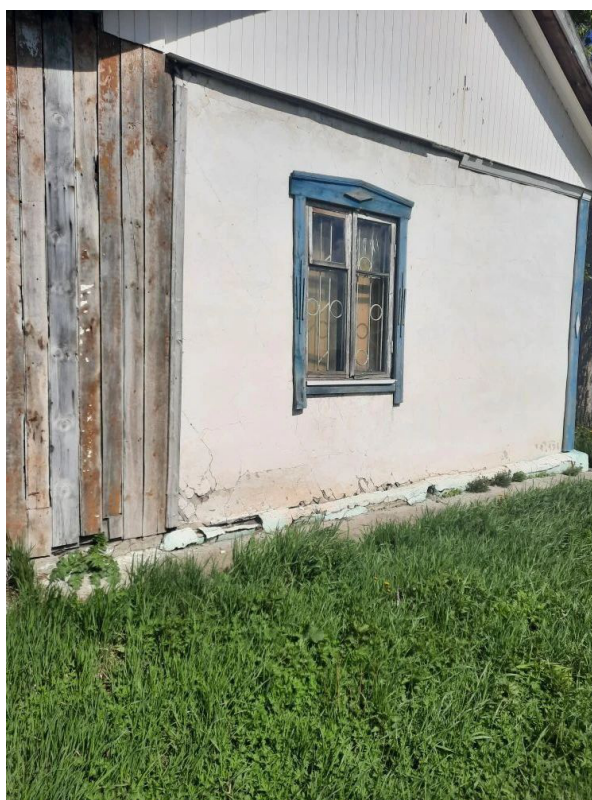
3.1.7 Фасад в створе размещения ремонтируемых помещений ОПС

Наличие: Да

Наличие дефектов: Да

Решение по ремонту: Выполнить работы по расчистке и устройству вентилируемого фасада с виниловым сайдингом (в соответствии с требованиями ТЗ)

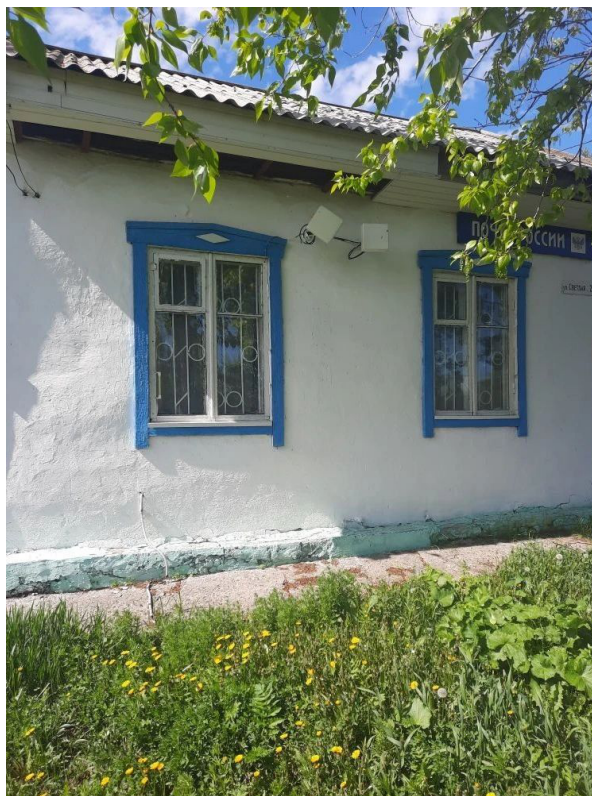
Кровля (кровельный материал)

Наличие: Да

Наличие дефектов: Да

Решение по ремонту: Выполнить работы по полной замене существующего покрытия кровли (кровельный материал)

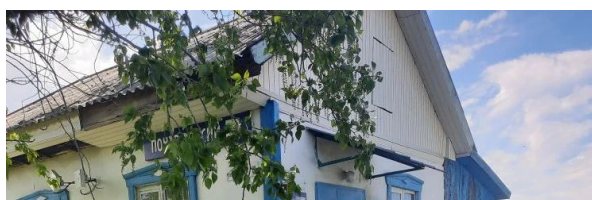
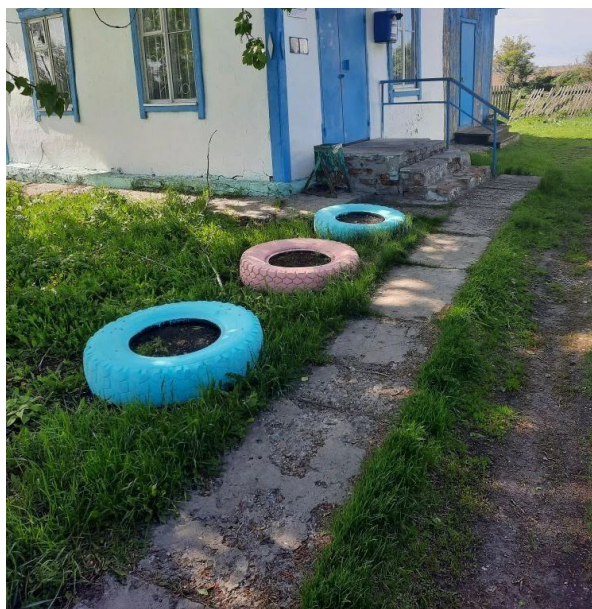
Окна

Наличие: Да

Наличие дефектов: Да

Решение по ремонту: Выполнить работы по замене существующих окон, включая установку оконных отливов, подоконников, ремонт откосов со стороны помещения и со стороны улицы

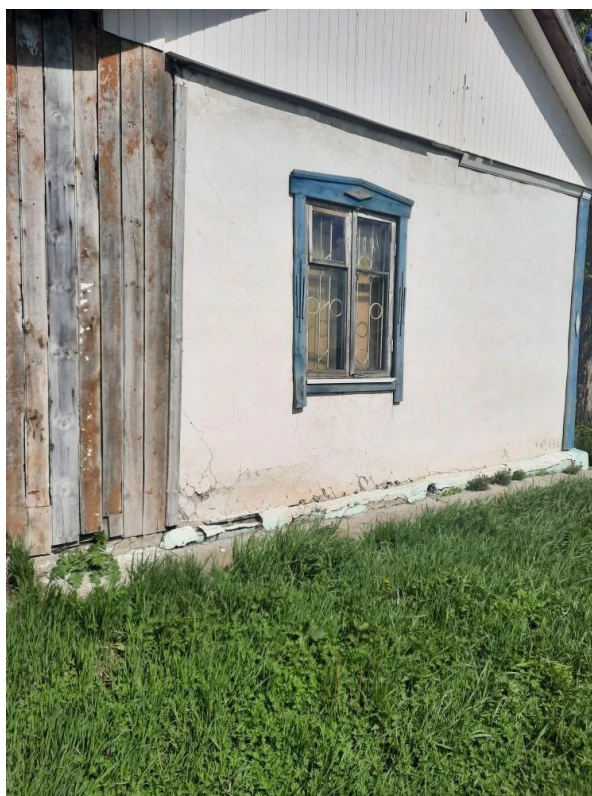
Решетки

Наличие: Да

Наличие дефектов: Нет

Решение по ремонту: Выполнить работы по замене существующих решеток окон (с учетом требований, указанных в ТЗ)

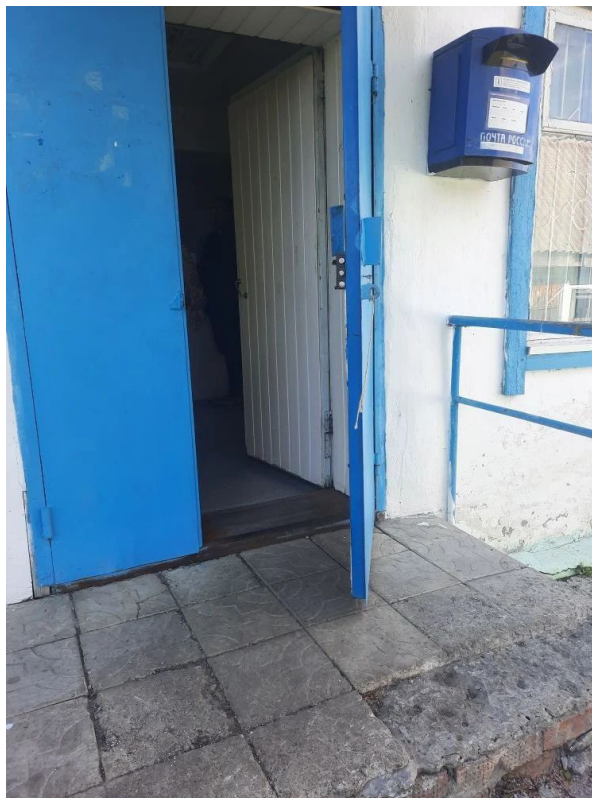
Дверь центрального входа (в т.ч. тамбурная)

Наличие: Да

Наличие дефектов: Да

Решение по ремонту: Выполнить работы по замене существующей двери центрального входа (с учетом требований, указанных в ТЗ)

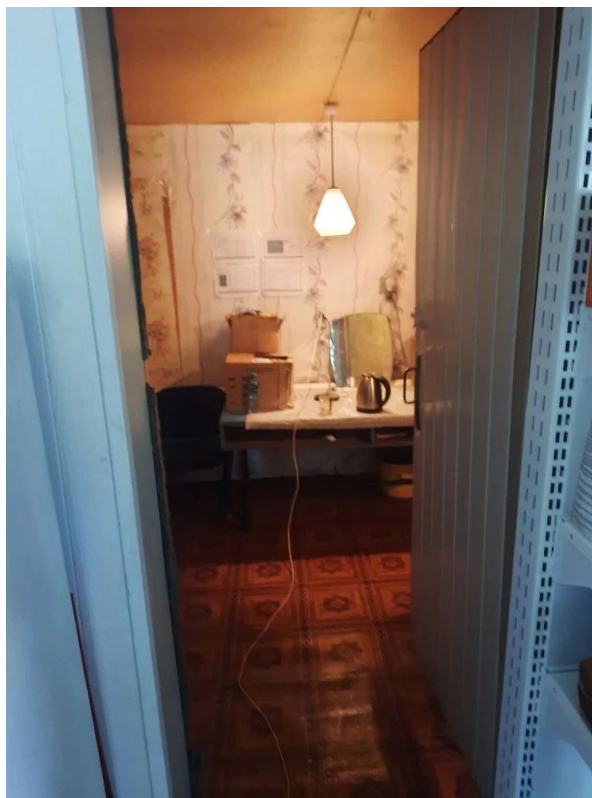
Наружные двери (кроме двери главного входа)

Наличие: Да

Наличие дефектов: Да

Решение по ремонту: Выполнить работы по замене существующих наружных дверей (с учетом требований, указанных в ТЗ)

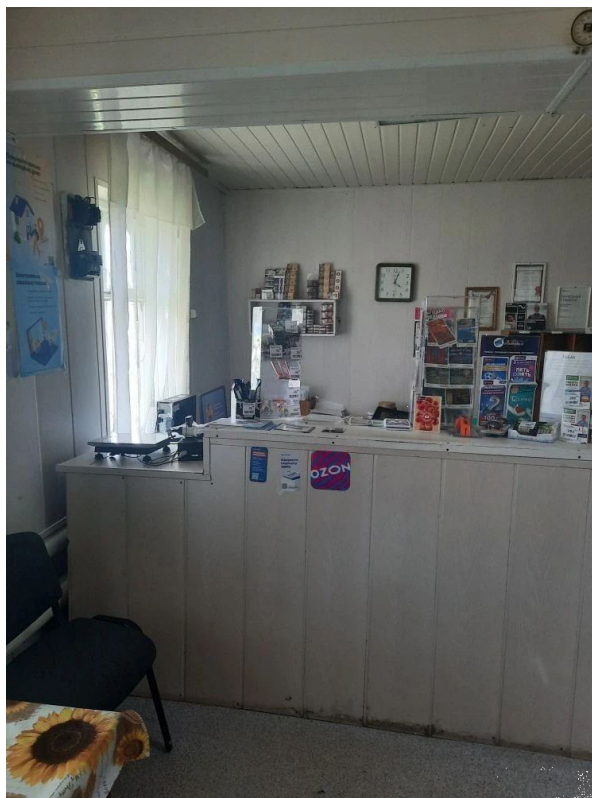
Полы (финишное покрытие полов)

Наличие дефектов: Да

Решение по ремонту: Выполнить работы по полной замене существующего финишного покрытия пола (с учетом требований, указанных в ТЗ)

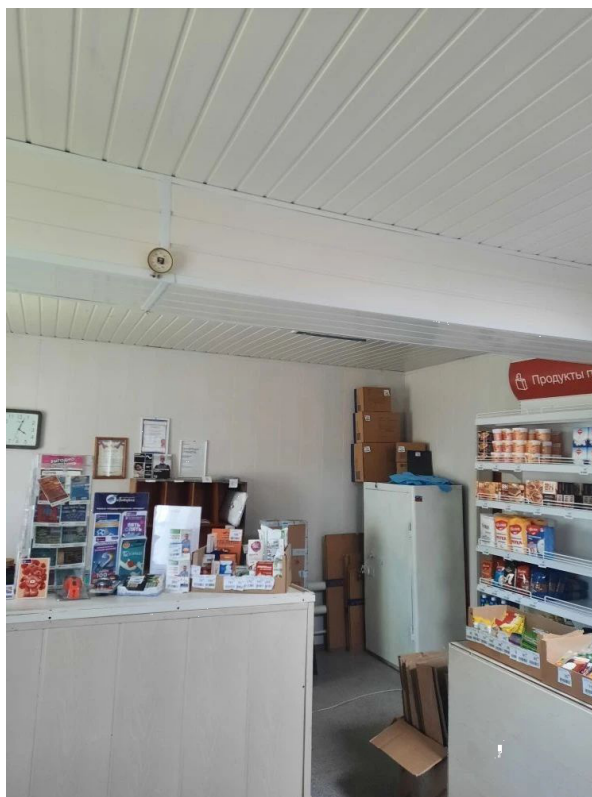
Отделка потолков

Наличие дефектов: Да

Решение по ремонту: Выполнить работы по полной замене существующей финишной отделке потолка (с учетом требований, указанных в ТЗ)

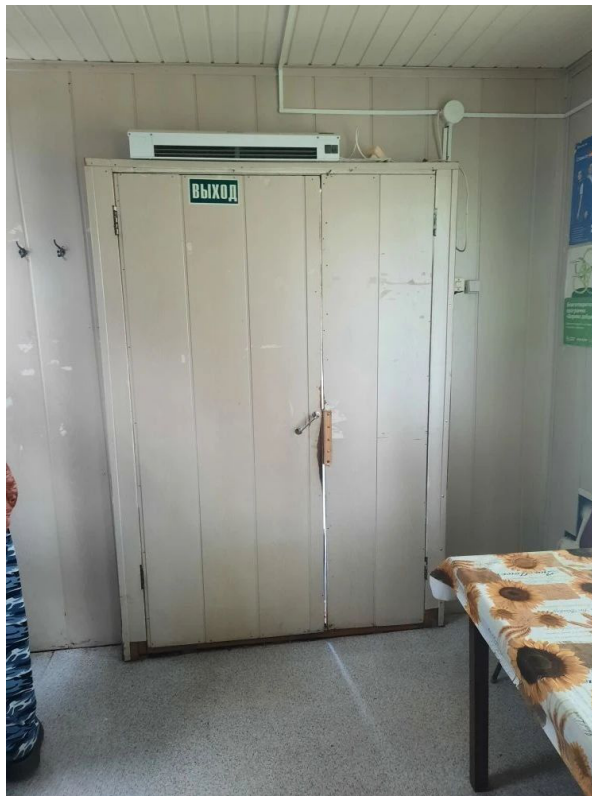
Внутренние двери

Наличие: Да

Наличие дефектов: Да

Решение по ремонту: Выполнить ремонтные работы с полной заменой внутренних дверей (с учетом требований, указанных в ТЗ)

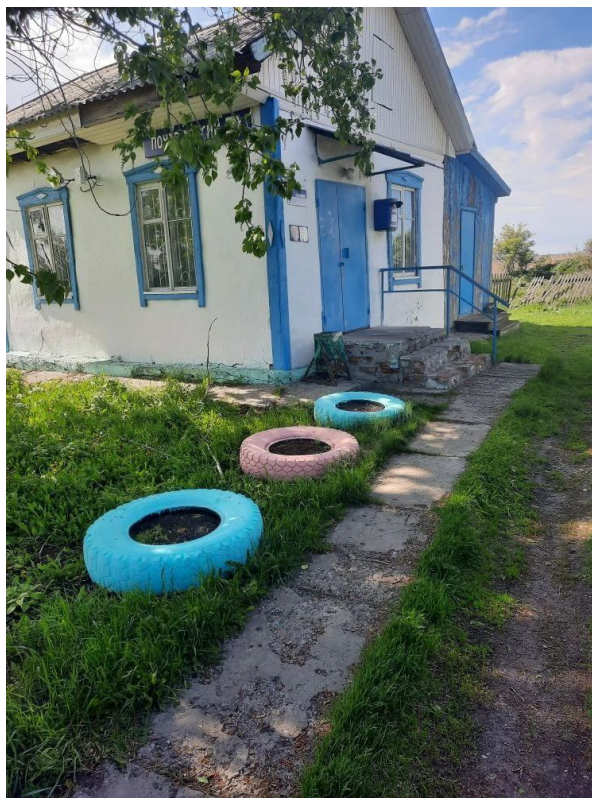
Тротуары, проходы, площадка у входа в ОПС

Наличие: Да

Наличие дефектов: Да

Решение по ремонту: Выполнить работы по устройству тротуара, площадки, (с учетом требований, указанных в ТЗ)
