Акт осмотра Объекта

Новосибирская обл., Сузунский район, с. Битки, ул. Ленина, 36

2. Общие сведения о ремонтируемых помещениях ОПС и здании в котором они расположены

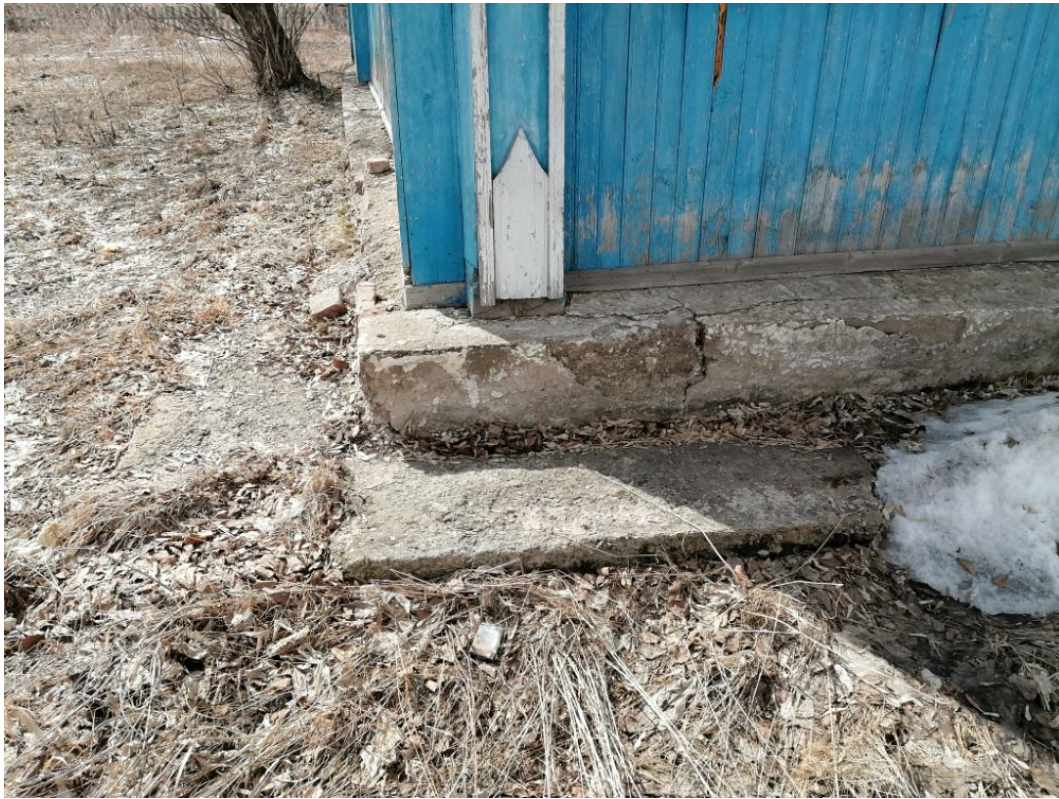
3. Результаты осмотра с фотофиксацией по каждому из нижеследующих разделов**3.1. Конструктивные элементы****3.1.1 Фундамент**

Наличие дефектов: Да

Решение по ремонту: Выполнить ремонтные работы по исправлению локальных дефектов облицовки фундамента

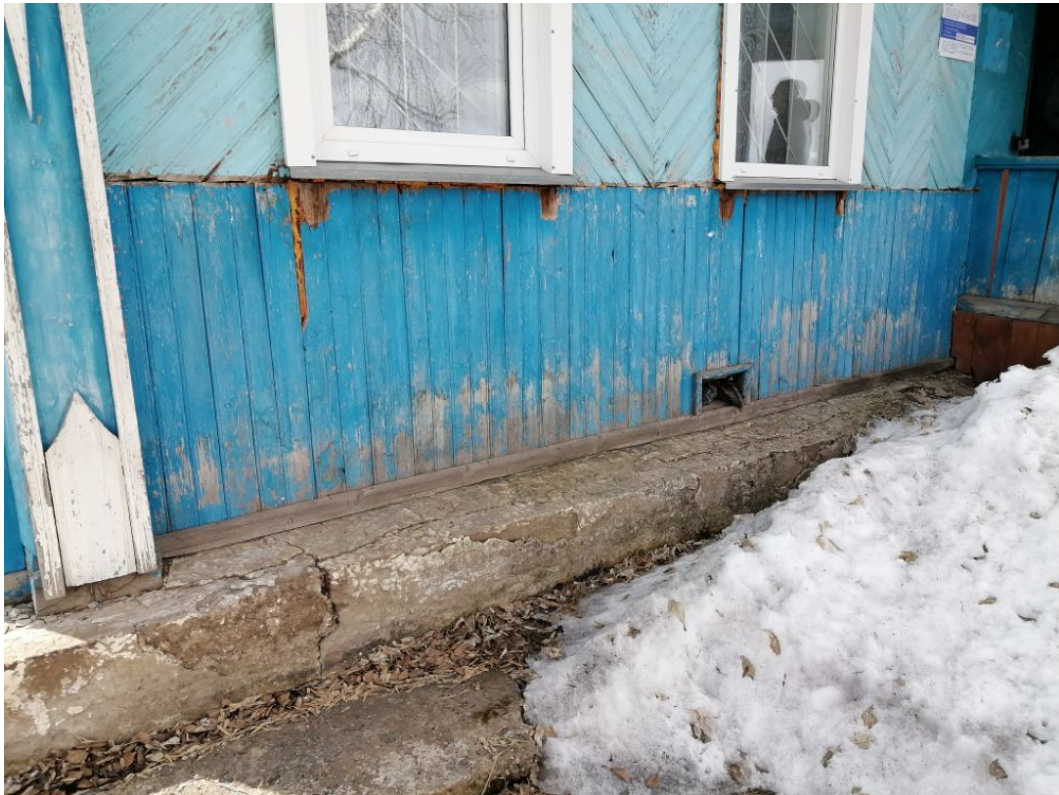
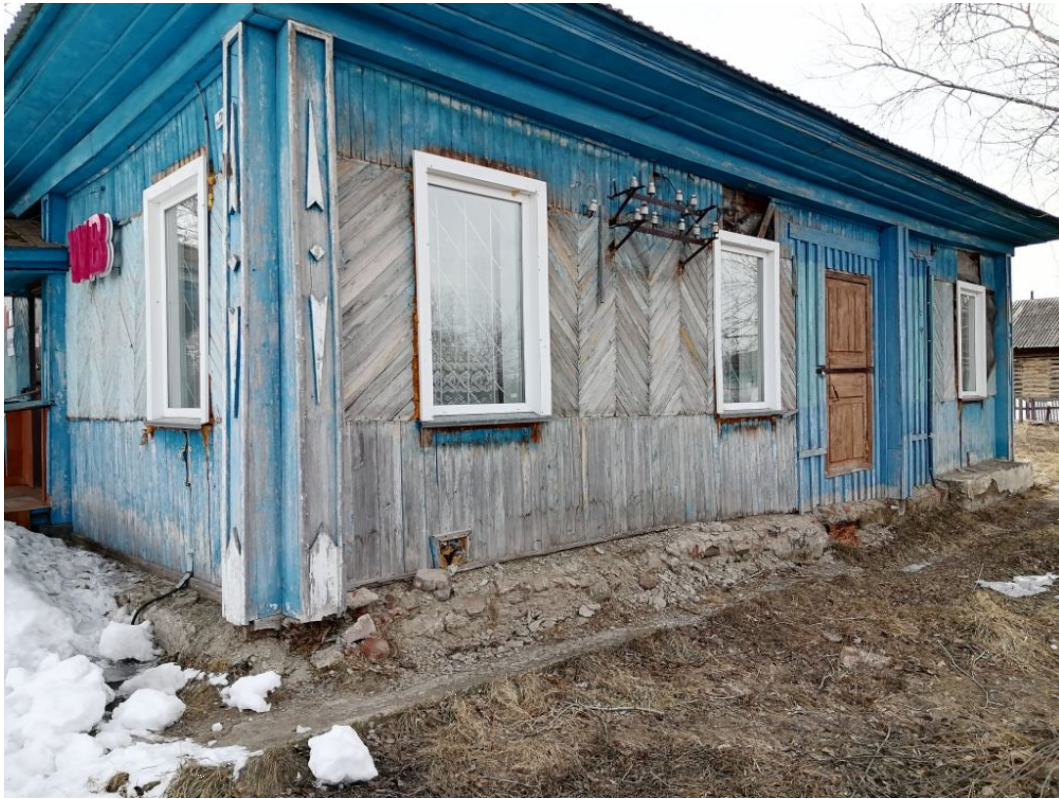
3.1.2 Цоколь

Наличие дефектов: Да

Решение по ремонту: Выполнить ремонтные работы облицовки (отделки) цоколя

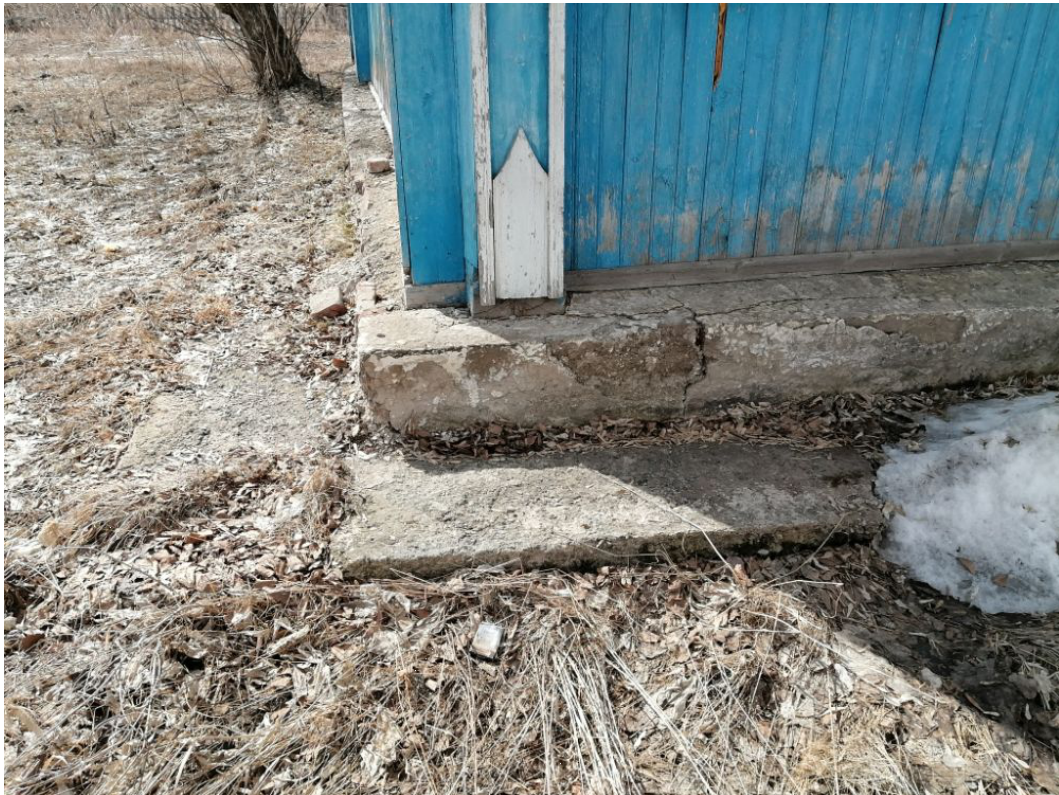
3.1.3 Отмостка

Наличие дефектов: Да

Решение по ремонту: Выполнить ремонтные работы по исправлению локальных дефектов отмостки

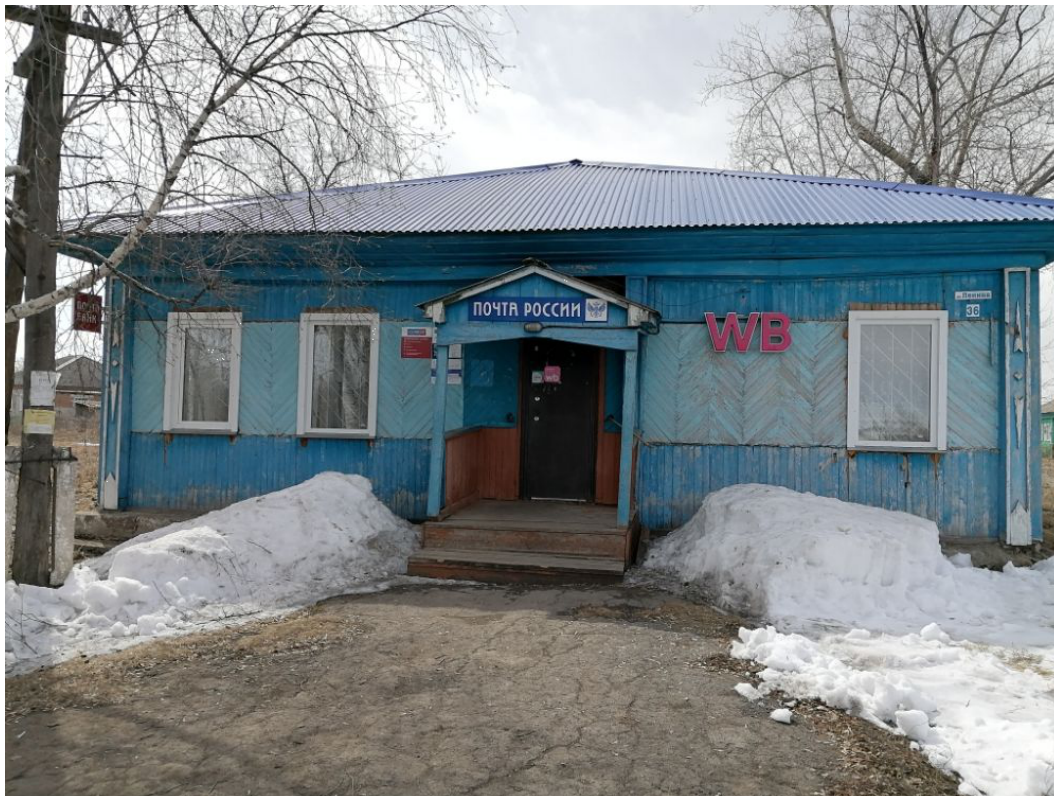
Крыльцо

Наличие дефектов: Да

Решение по ремонту: Выполнить работы по замене существующего крыльца

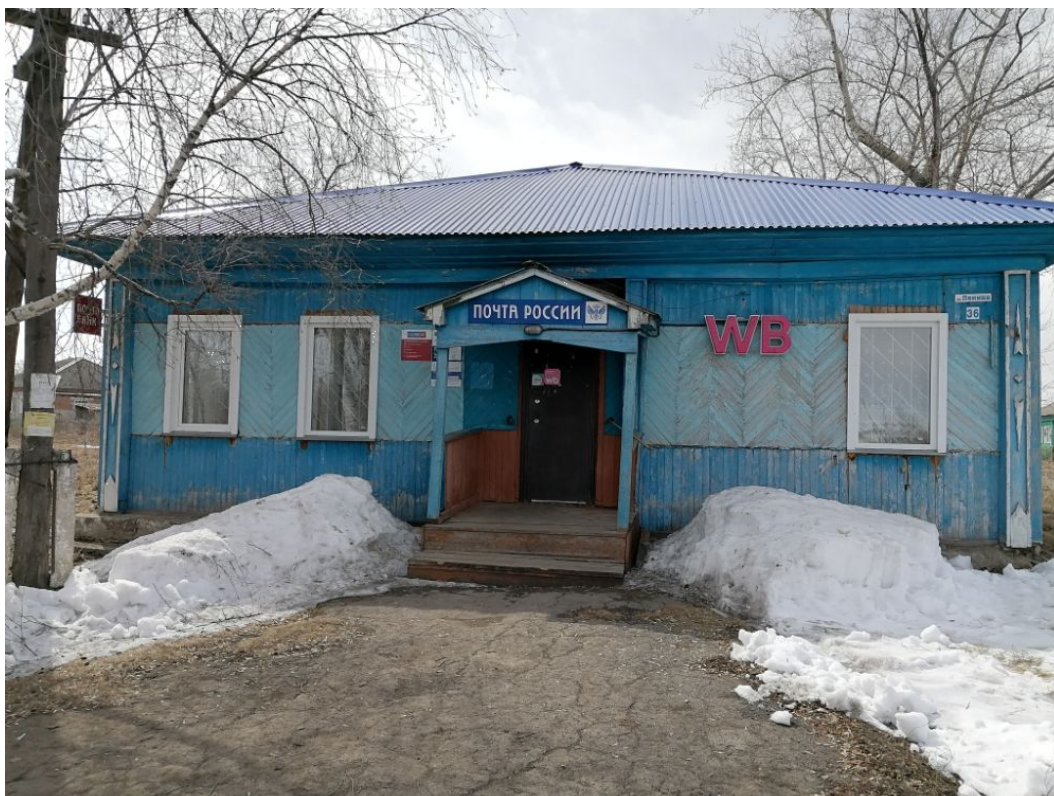
Козырек крыльца

Наличие дефектов: Да

Решение по ремонту: Выполнить работы по замене существующего козырька крыльца

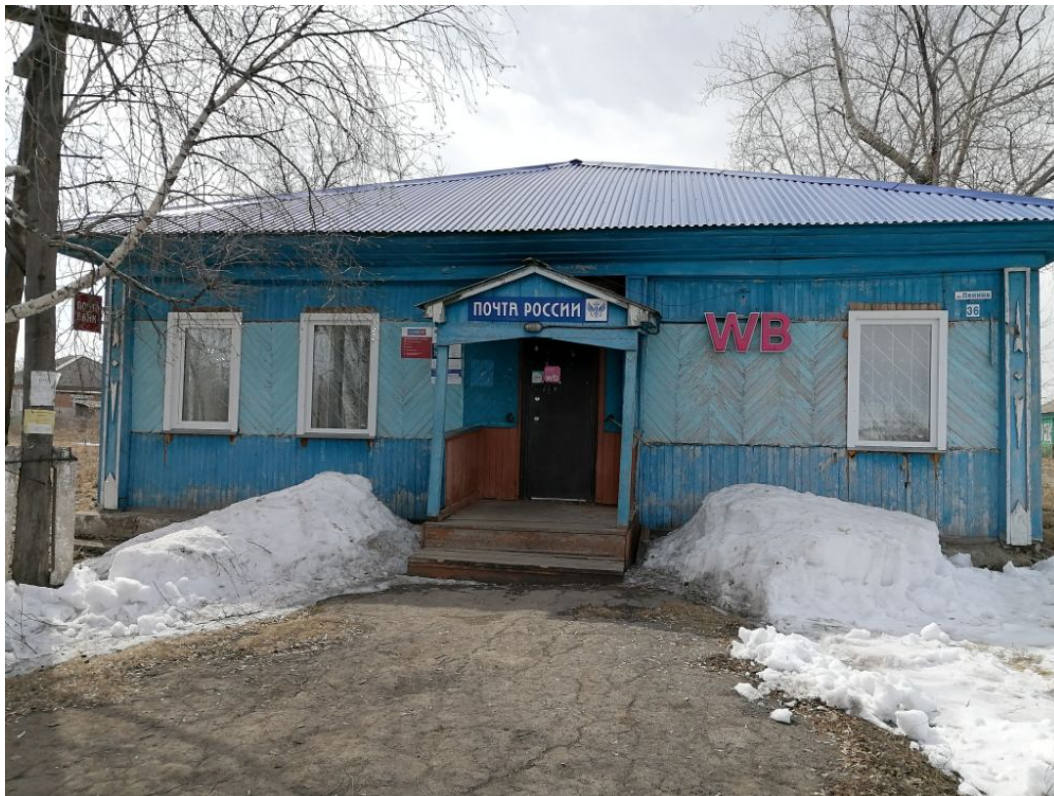
Ограждение крыльца

Наличие дефектов: Да

Решение по ремонту: Выполнить работы по замене существующего ограждения крыльца

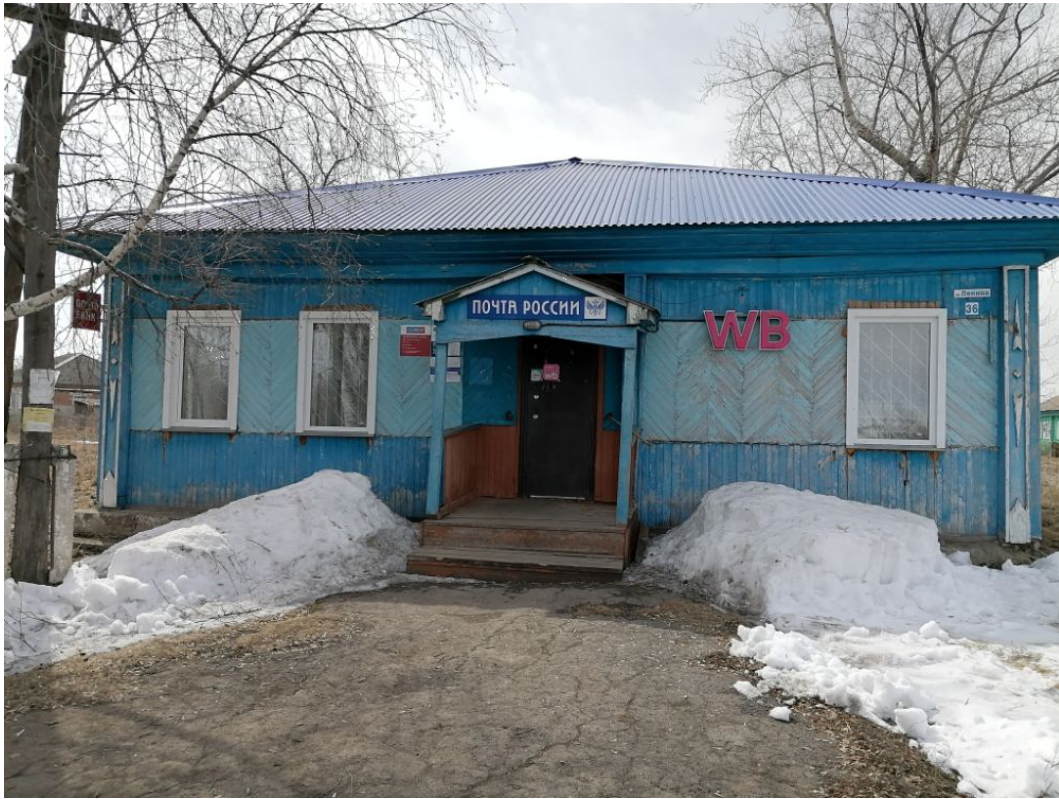
3.1.5 Пандус

Наличие: Нет

Решение по ремонту: Выполнить работы по устройству пандуса (с учетом требований, указанных в ТЗ)

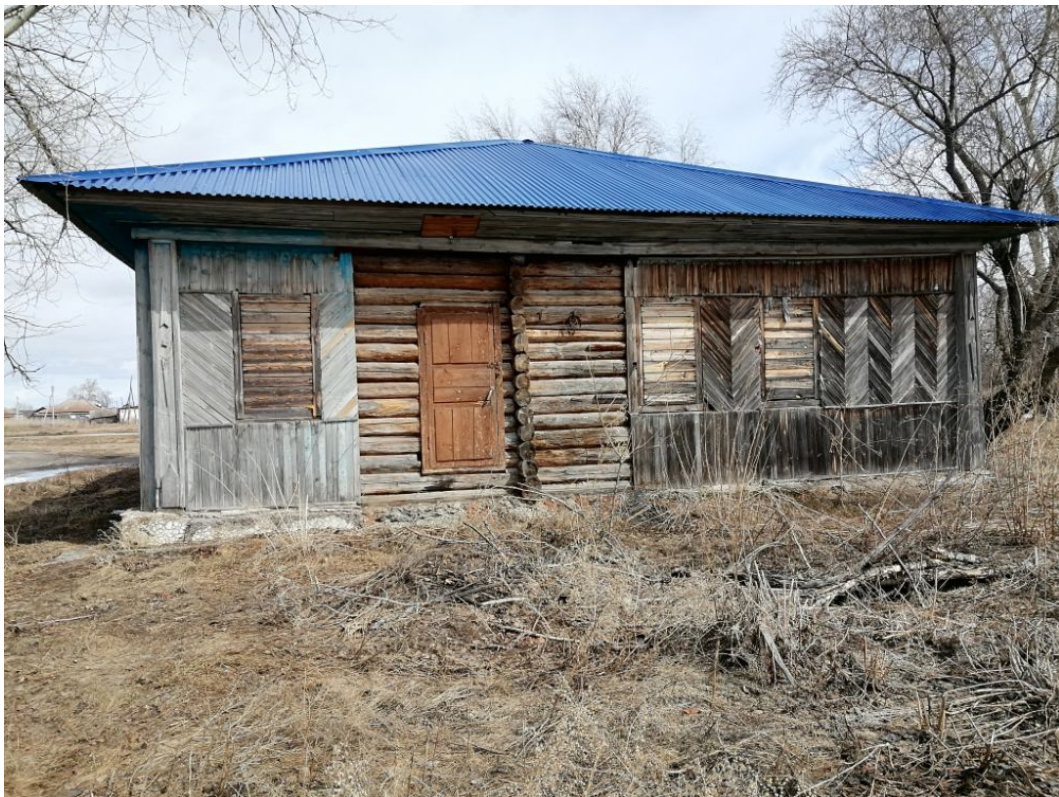
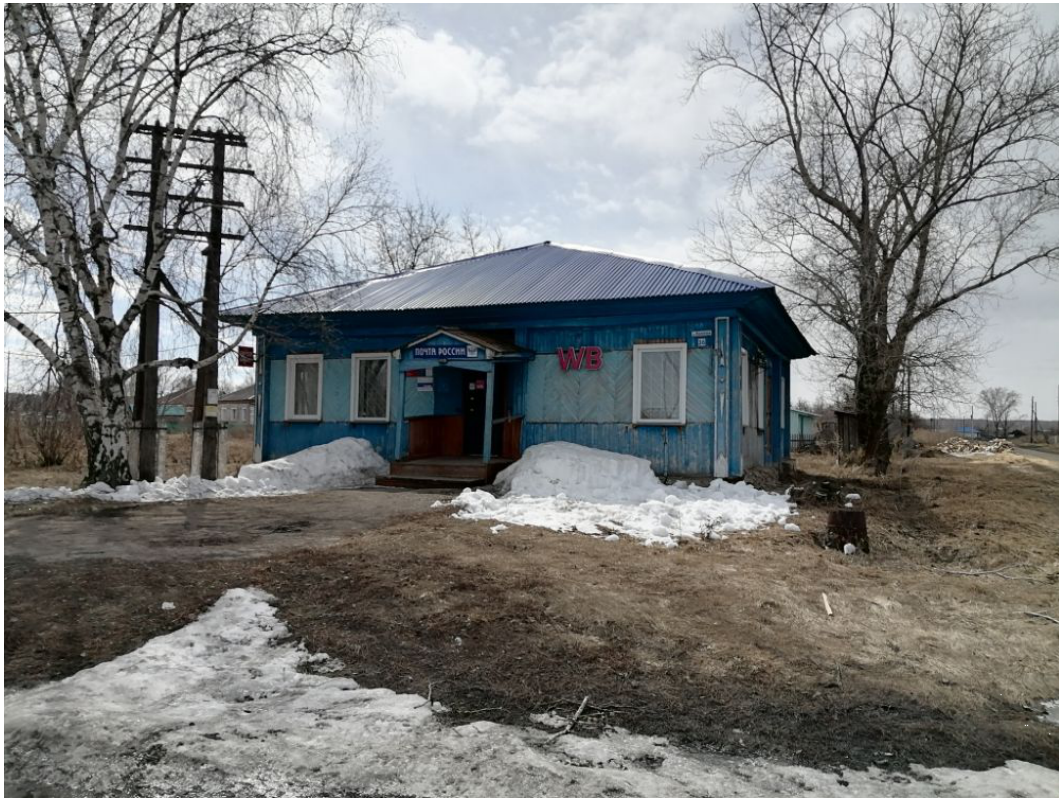
3.1.6 Наружные стены в створе размещения ремонтируемых помещений ОПС

Наличие дефектов: Да

Решение по ремонту: Выполнить ремонтные работы по исправлению локальных дефектов наружных стен

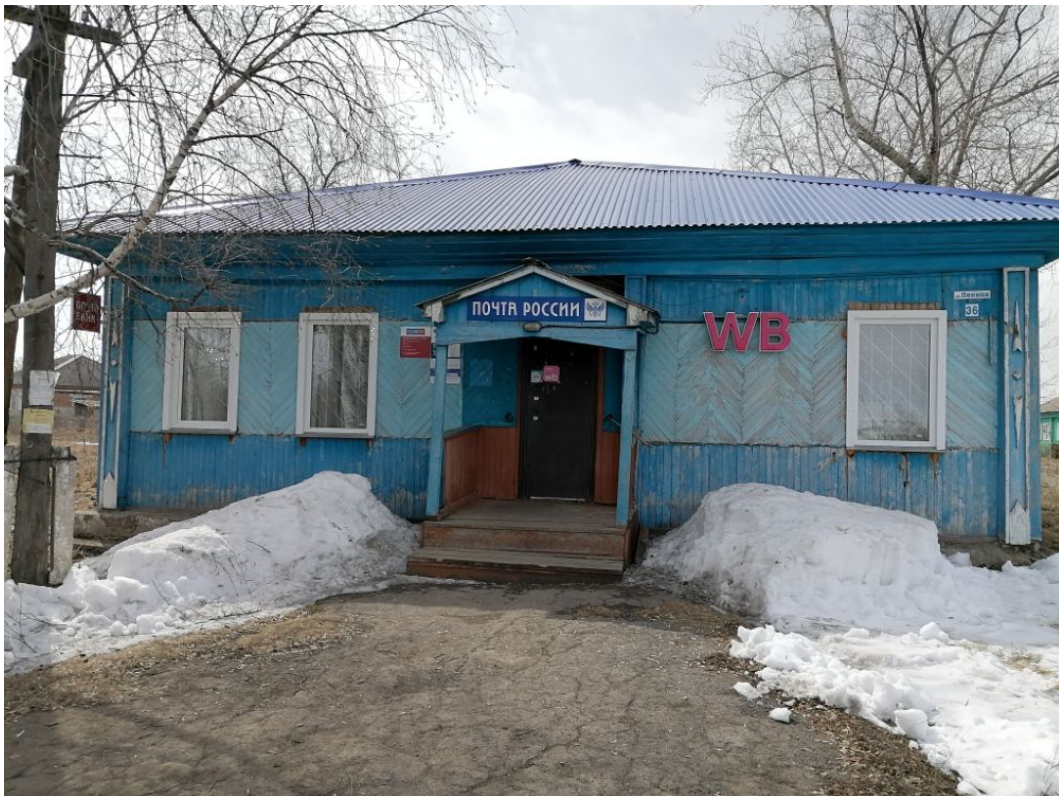
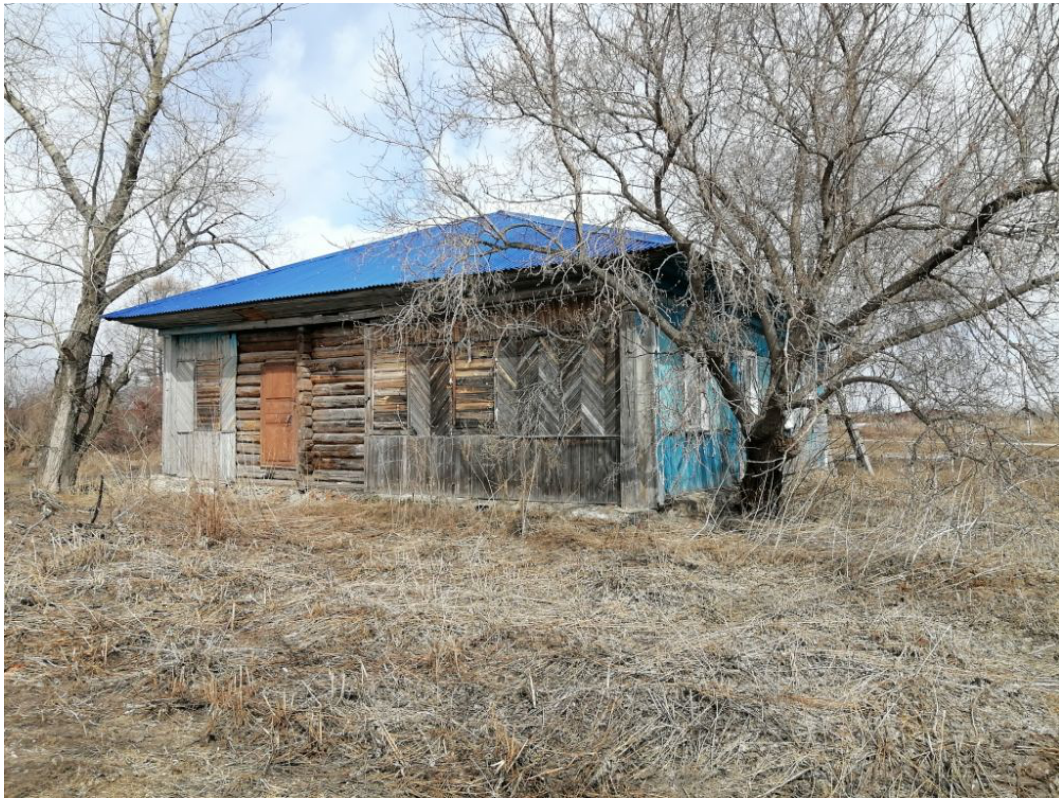
3.1.7 Фасад в створе размещения ремонтируемых помещений ОПС

Наличие дефектов: Да

Решение по ремонту: Выполнить работы по расчистке и устройству вентилируемого фасада с виниловым сайдингом (в соответствии с требованиями ТЗ)

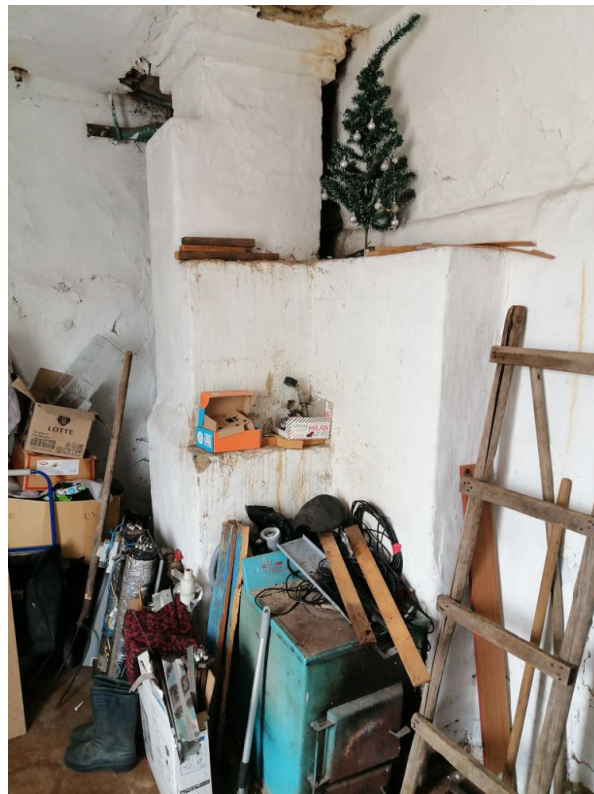
3.1.8 Перекрытия (межэтажные) за исключением кровли

Наличие дефектов: Да

Решение по ремонту: Выполнить ремонтные работы по исправлению локальных дефектов межэтажного перекрытия

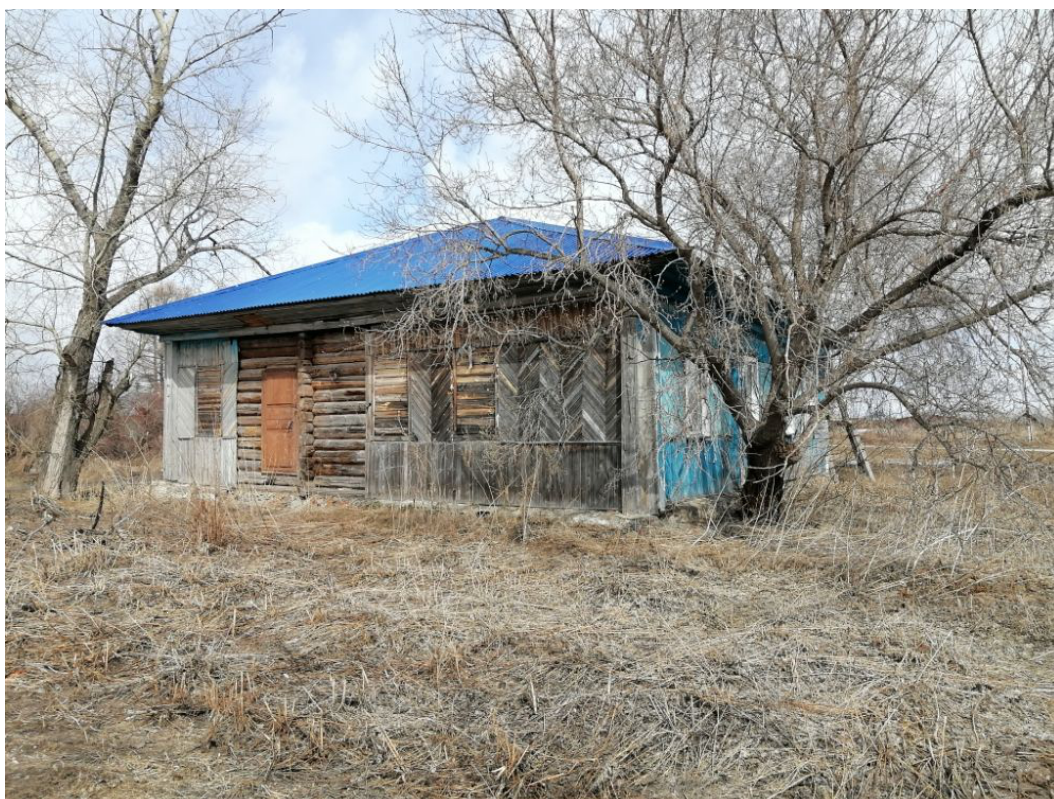
Система водостока

Наличие: Нет

Решение по ремонту: Выполнить работы по устройству системы водостока (с учетом критериев, указанных в ТЗ)

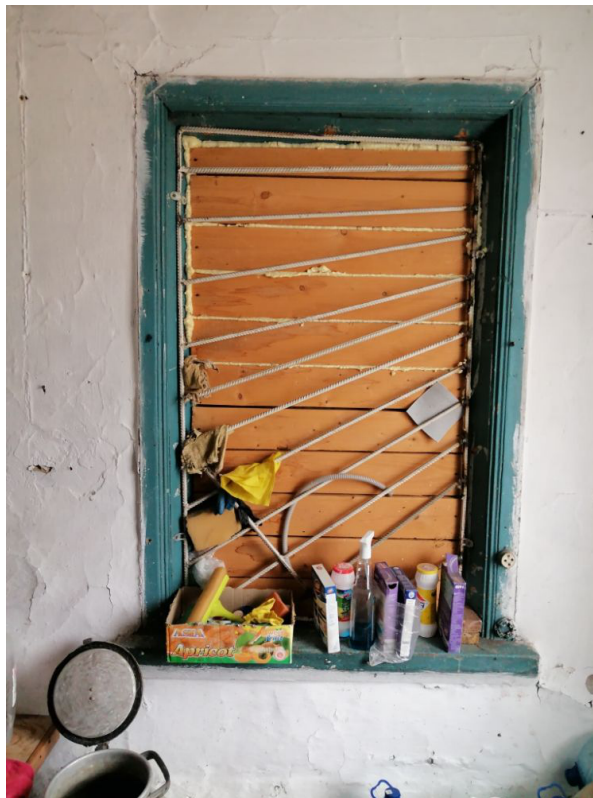
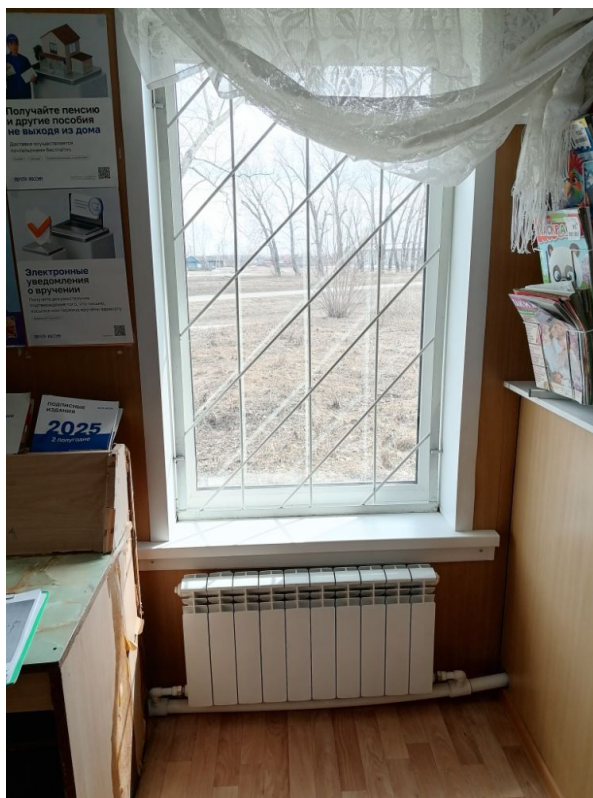
Окна

Наличие дефектов: Да

Решение по ремонту: Выполнить работы по замене существующих окон, включая установку оконных отливов, подоконников, ремонт откосов со стороны помещения и со стороны улицы

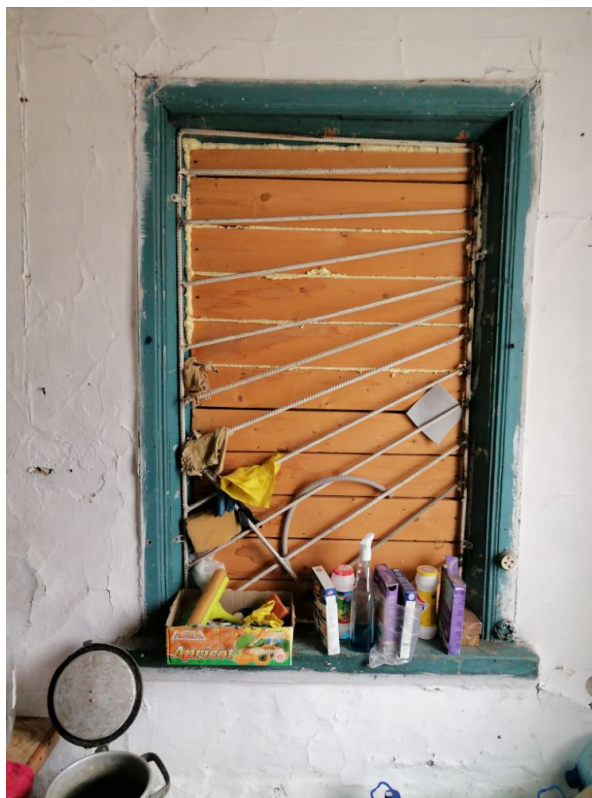
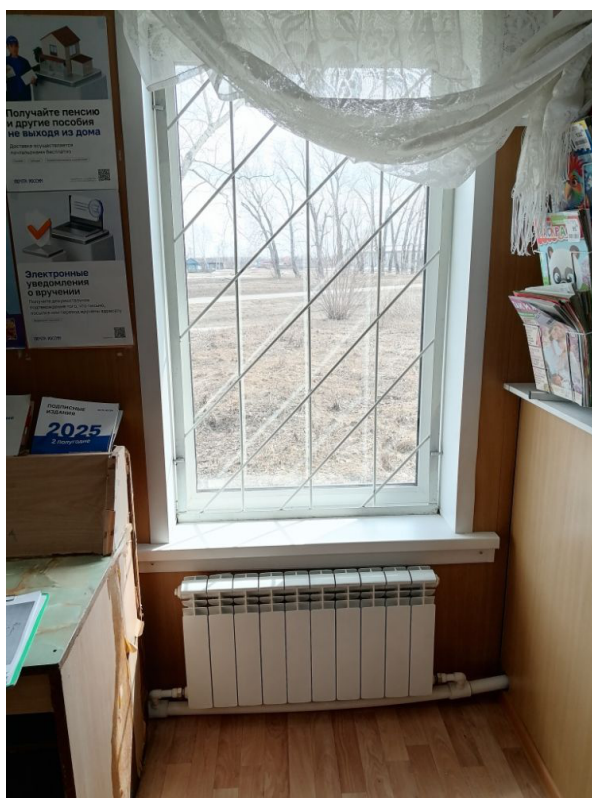
Решетки

Наличие дефектов: Да

Решение по ремонту: Выполнить работы по замене существующих решеток окон (с учетом требований, указанных в ТЗ)

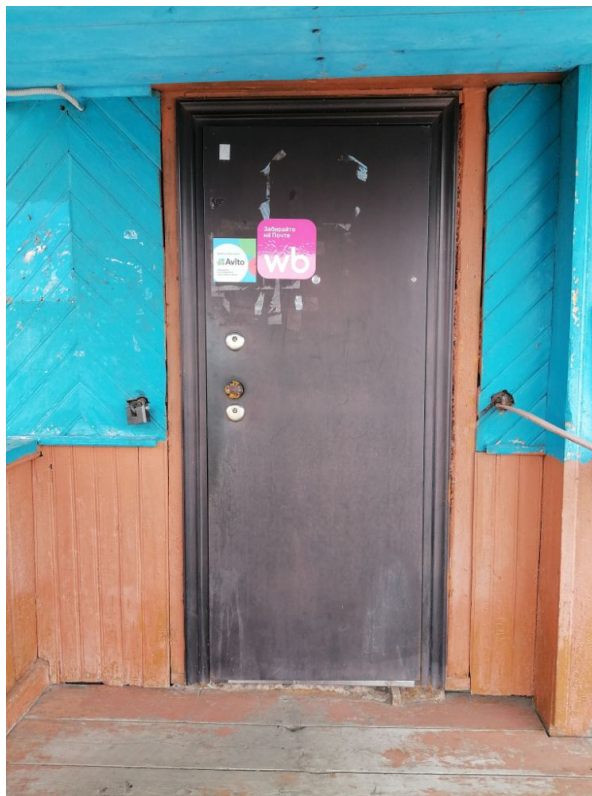
Дверь центрального входа (в т.ч. тамбурная)

Наличие дефектов: Да

Решение по ремонту: Выполнить работы по замене существующей двери центрального входа (с учетом требований, указанных в ТЗ)

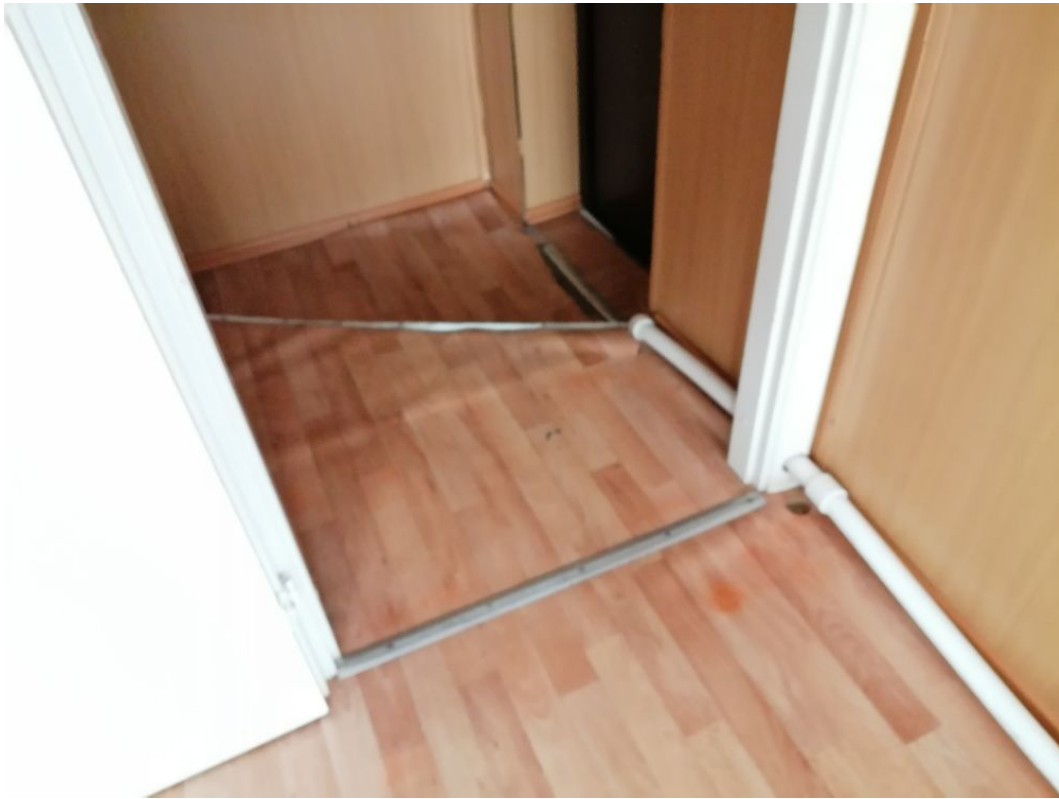
Тамбуры внутри помещений

Наличие дефектов: Да

Решение по ремонту: Выполнить ремонтные работы с расширением проемов дверей

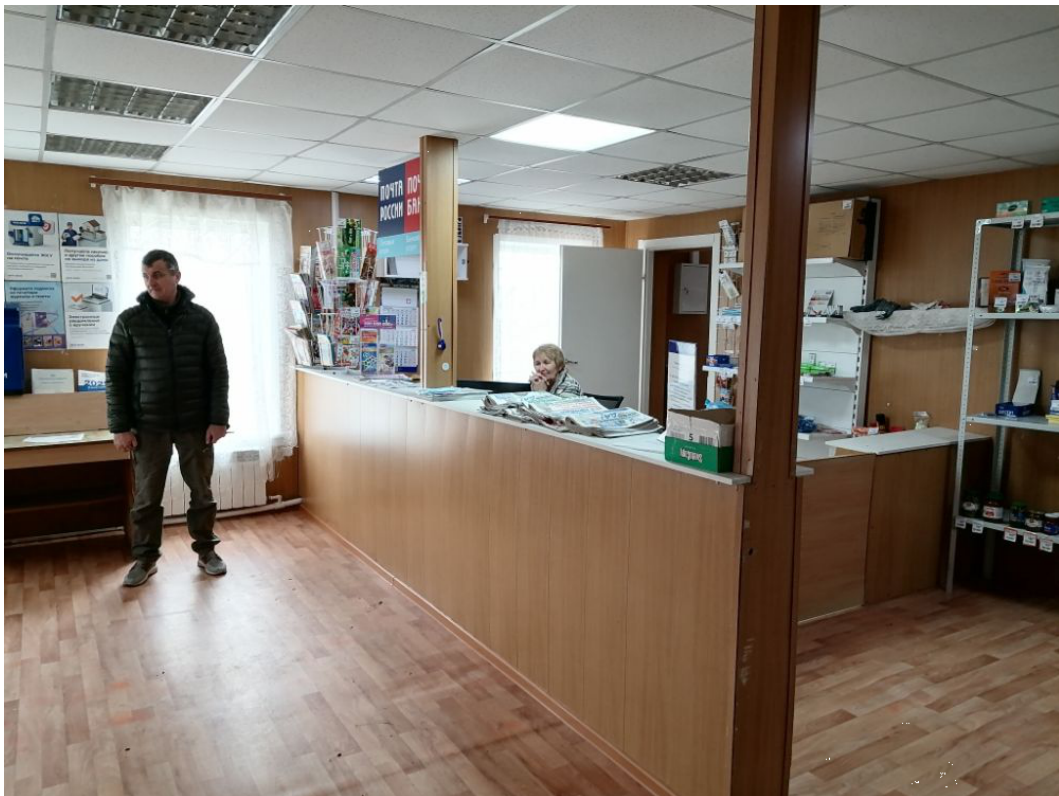
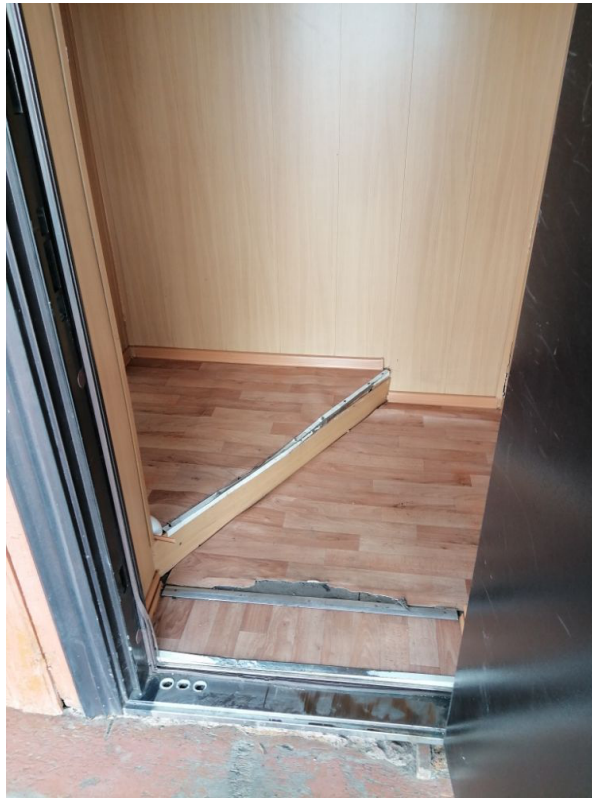
Полы (финишное покрытие полов)

Наличие дефектов: Да

Решение по ремонту: Выполнить работы по полной замене существующего финишного покрытия пола (с учетом требований, указанных в ТЗ)

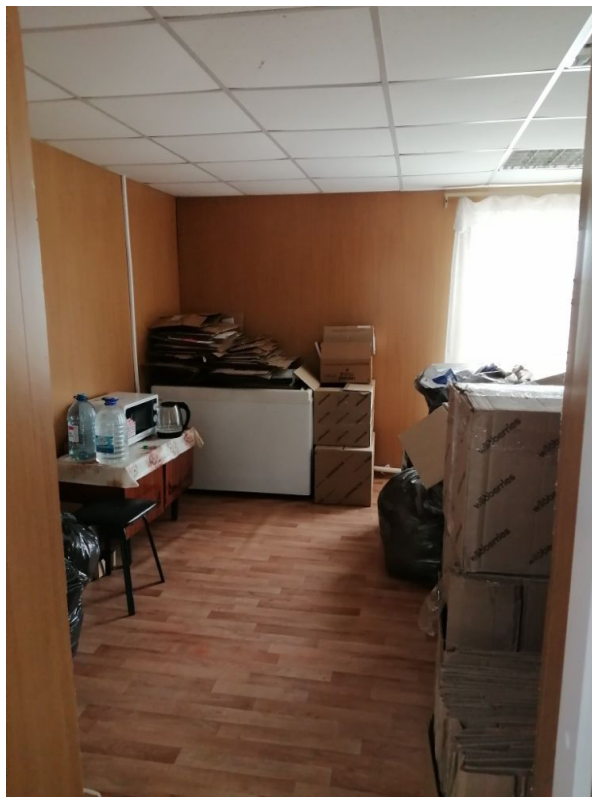
Отделка потолков

Наличие дефектов: Да

Решение по ремонту: Выполнить работы по полной замене существующей финишной отделке потолка (с учетом требований, указанных в ТЗ)

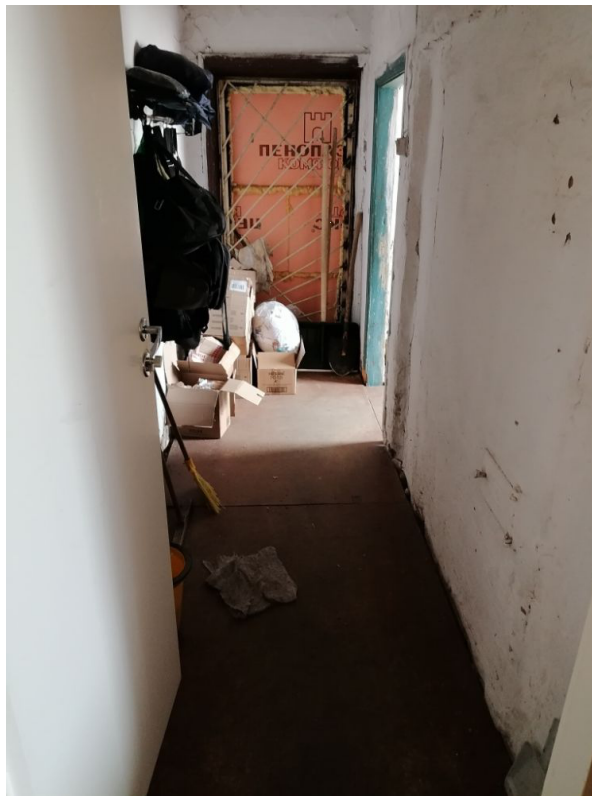
Внутренние двери

Наличие дефектов: Да

Решение по ремонту: Выполнить ремонтные работы с полной заменой внутренних дверей (с учетом требований, указанных в ТЗ)

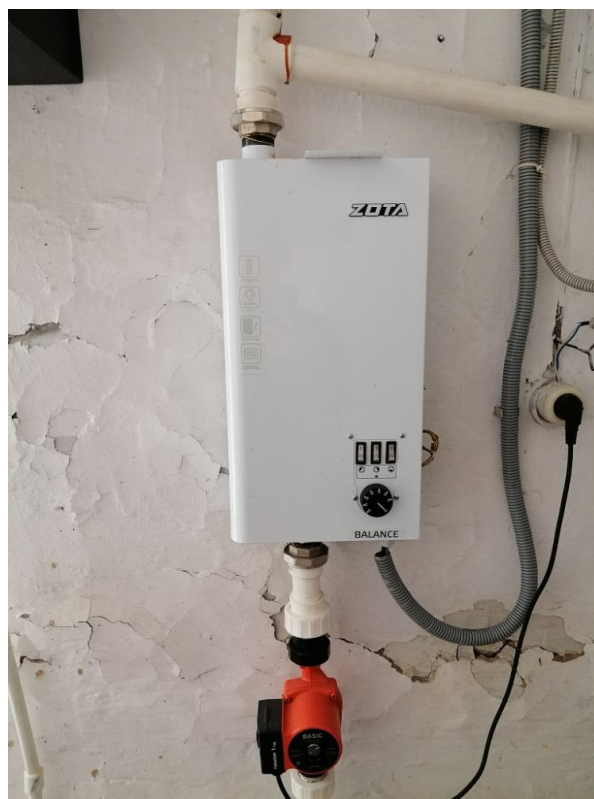
Тип теплоснабжения (отопления)

Тип подключения: Автономное электрическое

Решение по ремонту: Изменение существующего подключения не требуется: только ремонт/замена сетей и оборудования

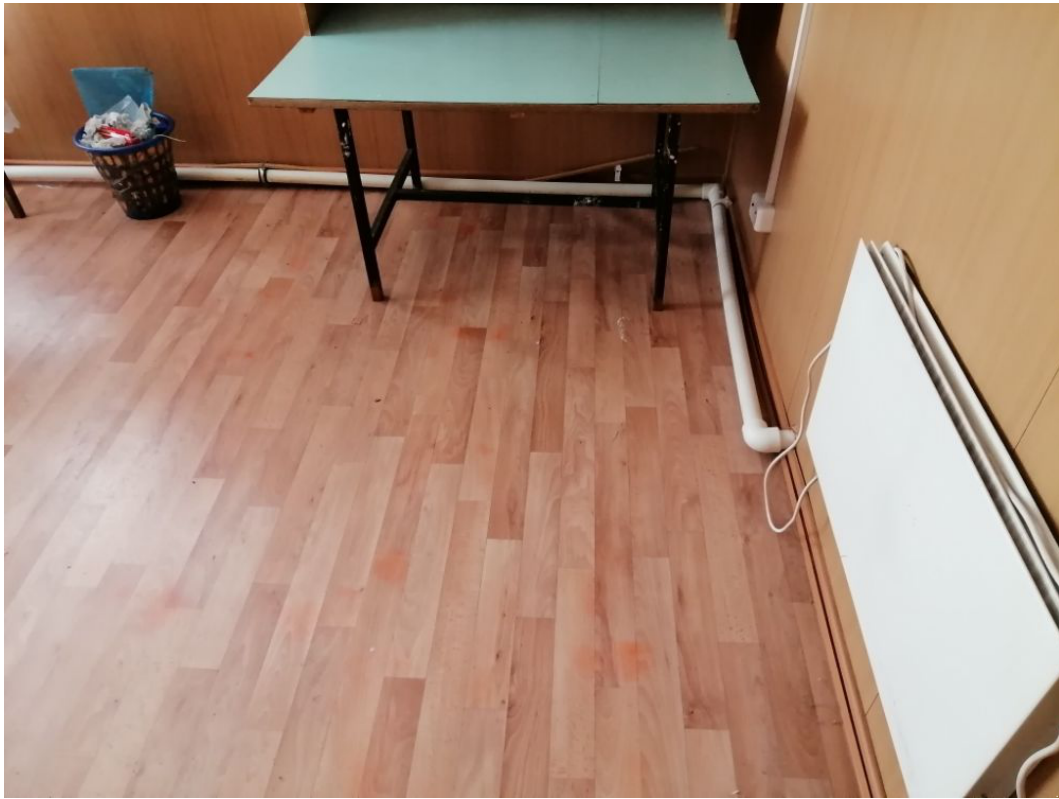
Приборы отопления

Наличие: Нет

Решение по ремонту: Выполнить ремонтные работы с полной заменой приборов отопления (с учетом требований, указанных в ТЗ)

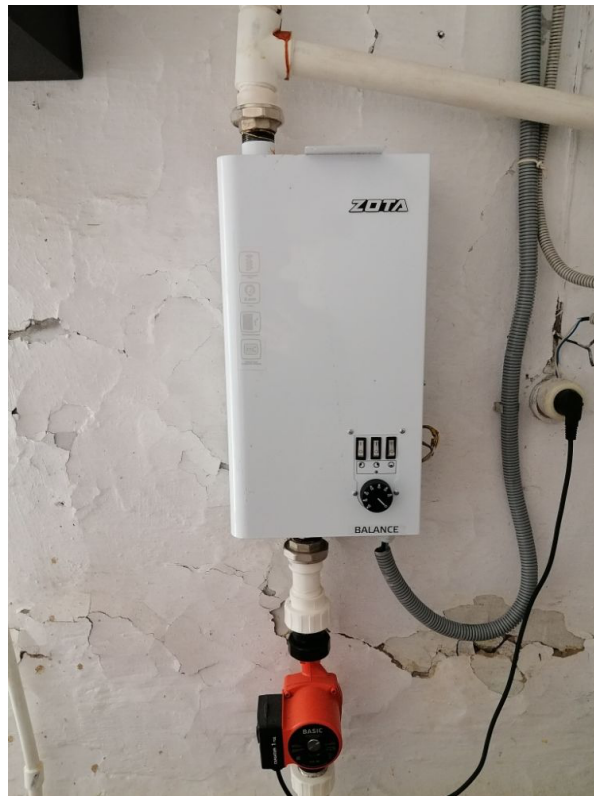
Котел отопления

Наличие дефектов: Нет

Решение по ремонту: Выполнить ремонтные работы с полной заменой котла отопления (с учетом требований, указанных в ТЗ)
