Акт осмотра Объекта

Табулга п

17 апреля 2026 г.

Новосибирская обл., Чистоозерный район, п. Табулга, ул. Садовая, дом 37

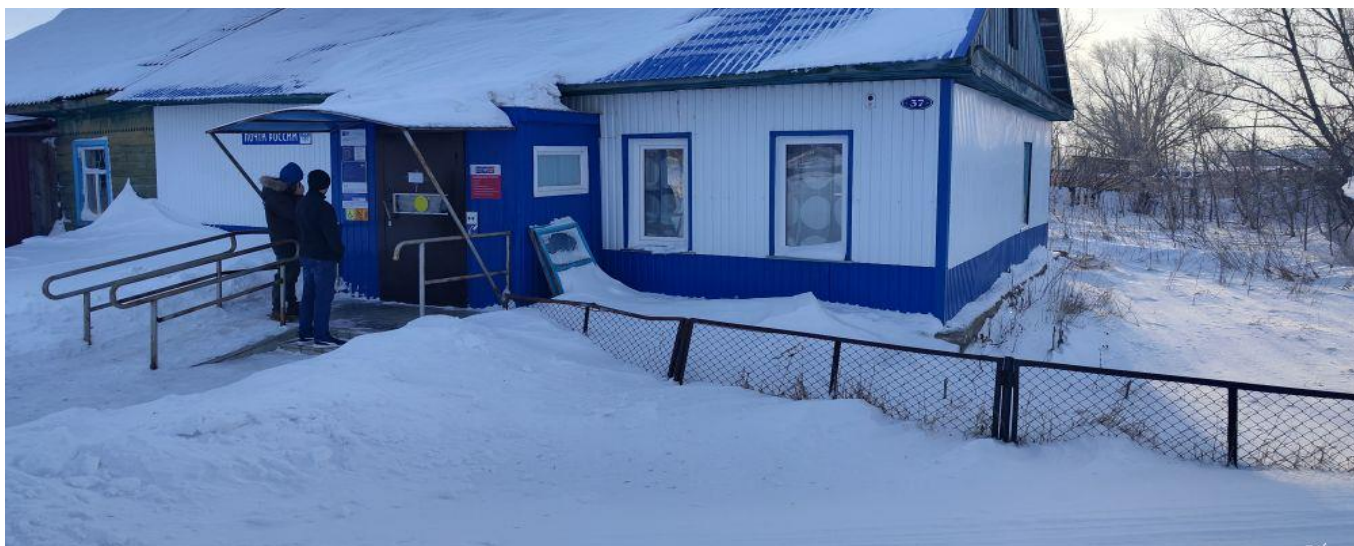
3.1.2 Цоколь

Наличие дефектов: Да

Решение по ремонту: Выполнить ремонтные работы по исправлению дефектов цоколя, в том числе работы, которые позволят в дальнейшем исключить замокание цоколя

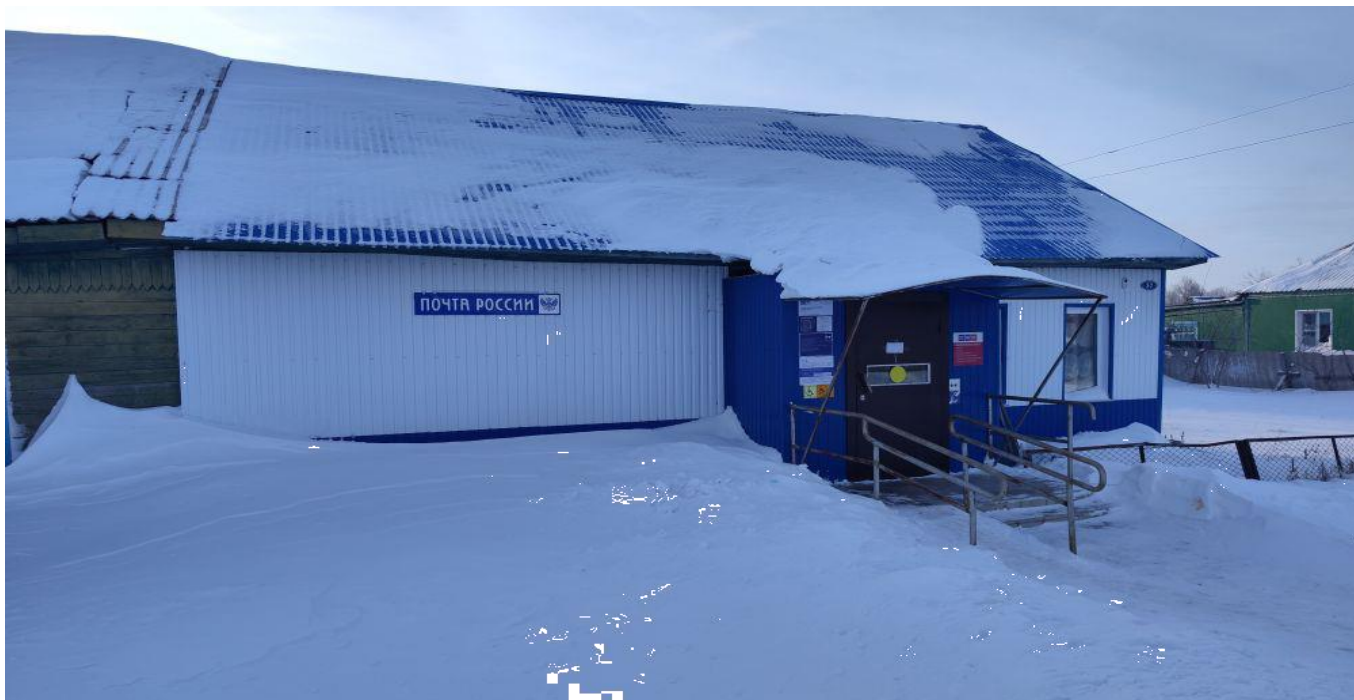
3.1.4 Крыльцо главного входа в отделение почтовой связи

Наличие дефектов: Да

Решение по ремонту: Выполнить ремонтные работы по исправлению локальных дефектов конструктивного основания и облицовки крыльца (с учетом критериев, указанных в ТЗ)

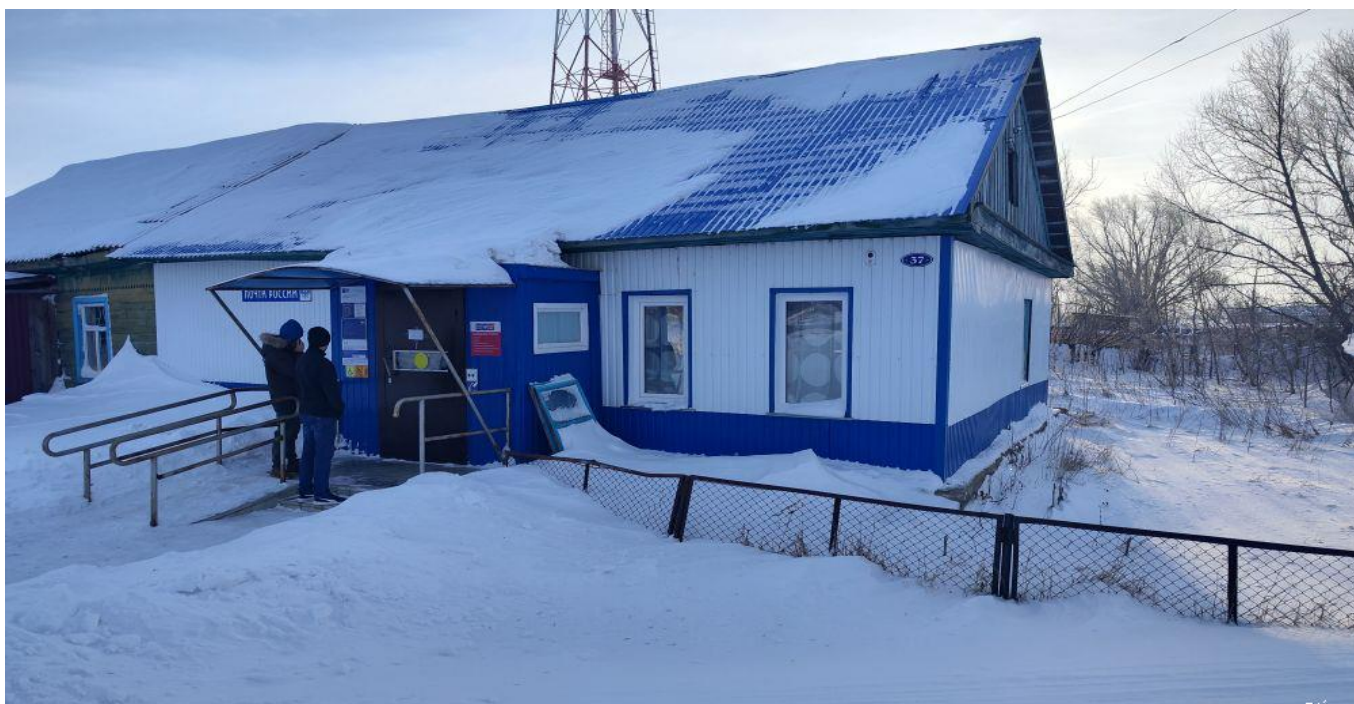
Козырек крыльца

Наличие дефектов: Да

Решение по ремонту: Выполнить ремонтные работы по исправлению дефектов конструктива козырька крыльца (с учетом критериев, указанных в ТЗ)

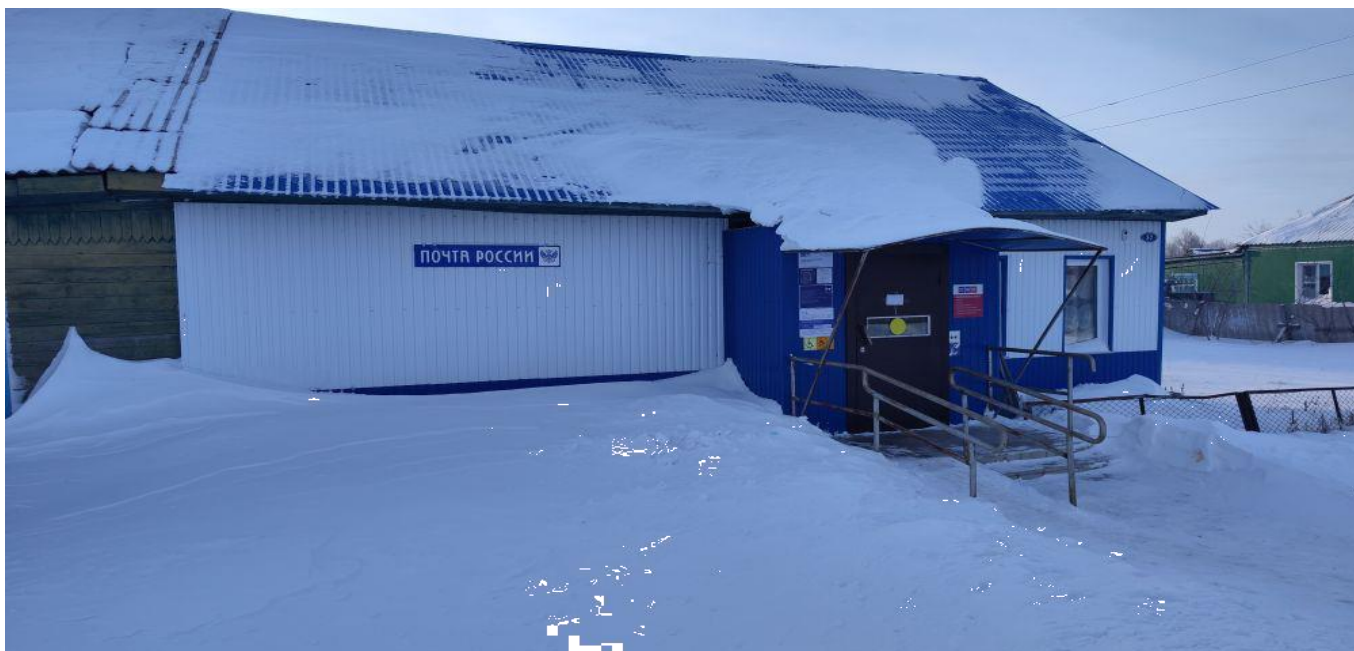
Ограждение крыльца

Наличие дефектов: Да

Решение по ремонту: Выполнить ремонтные работы по исправлению дефектов ограждения крыльца (с учетом критериев, указанных в ТЗ)

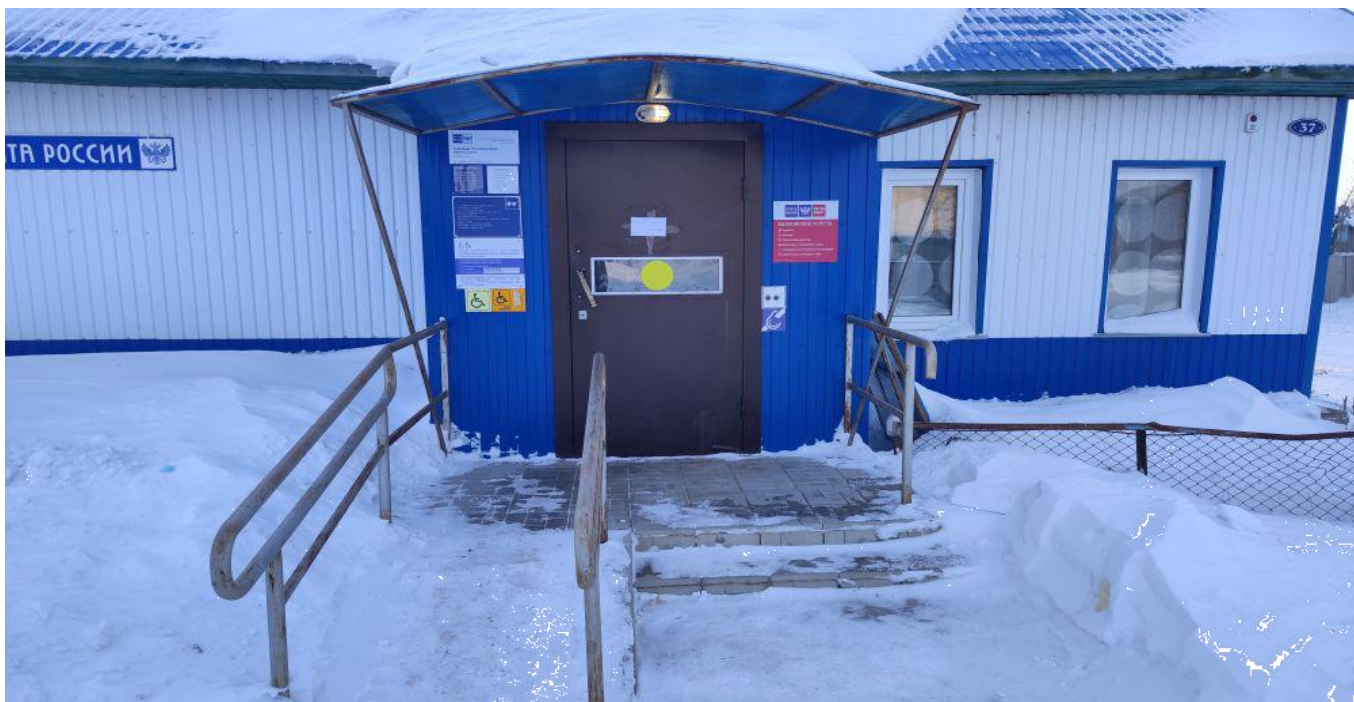
3.1.5 Пандус

Наличие дефектов: Да

Решение по ремонту: Выполнить работы по исправлению конструктивного основания, покрытия и ограждения пандуса

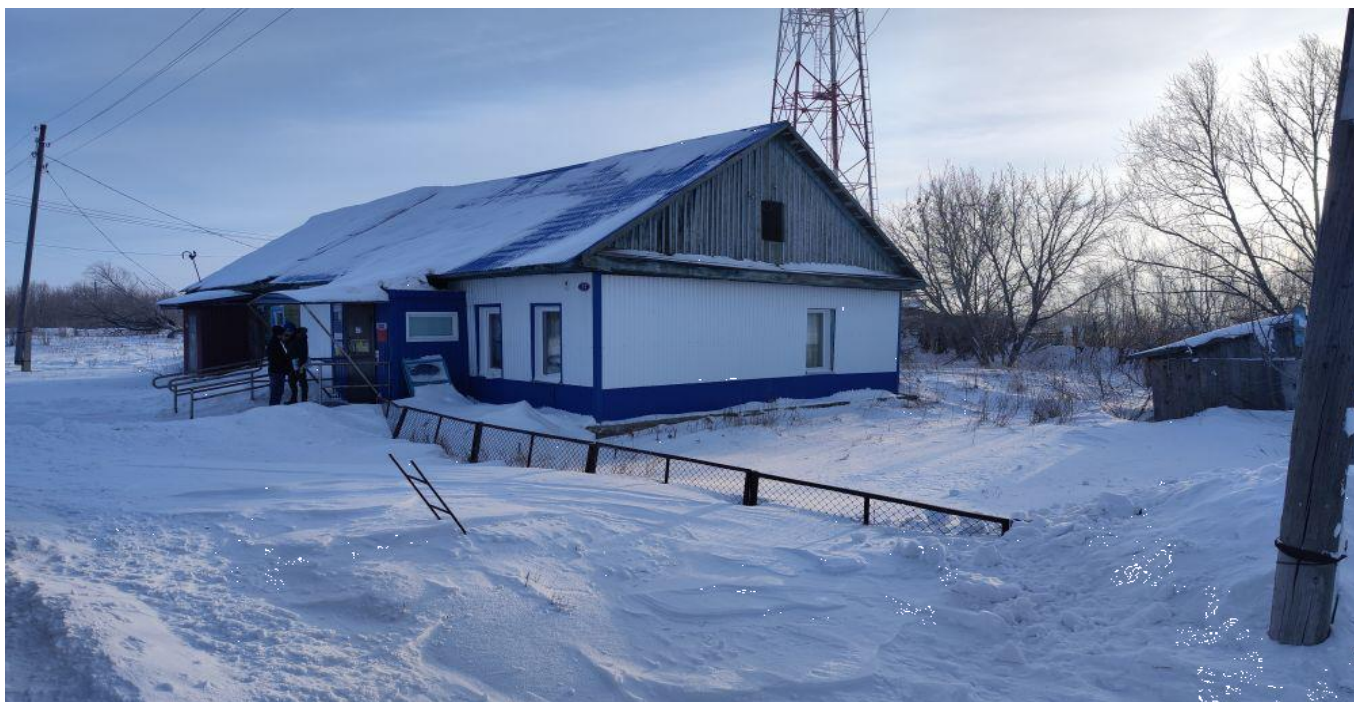
3.1.6 Наружные стены в створе размещения ремонтируемых помещений ОПС

Наличие дефектов: Нет

Решение по ремонту: Выполнить ремонтные работы по исправлению локальных дефектов наружных стен

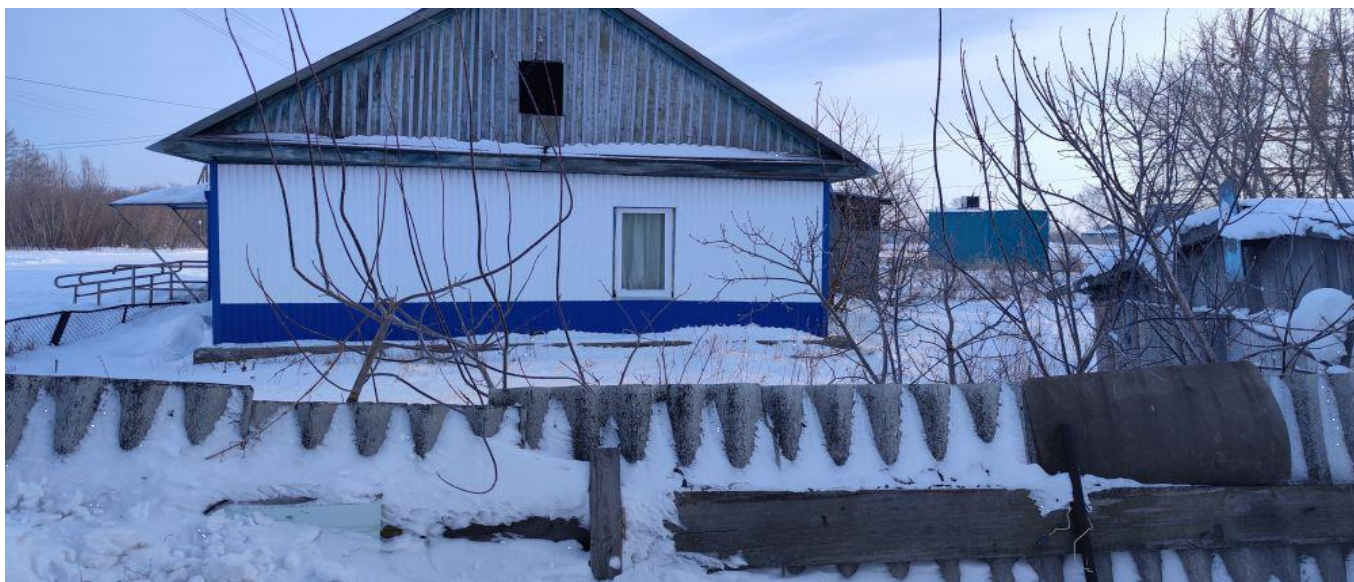
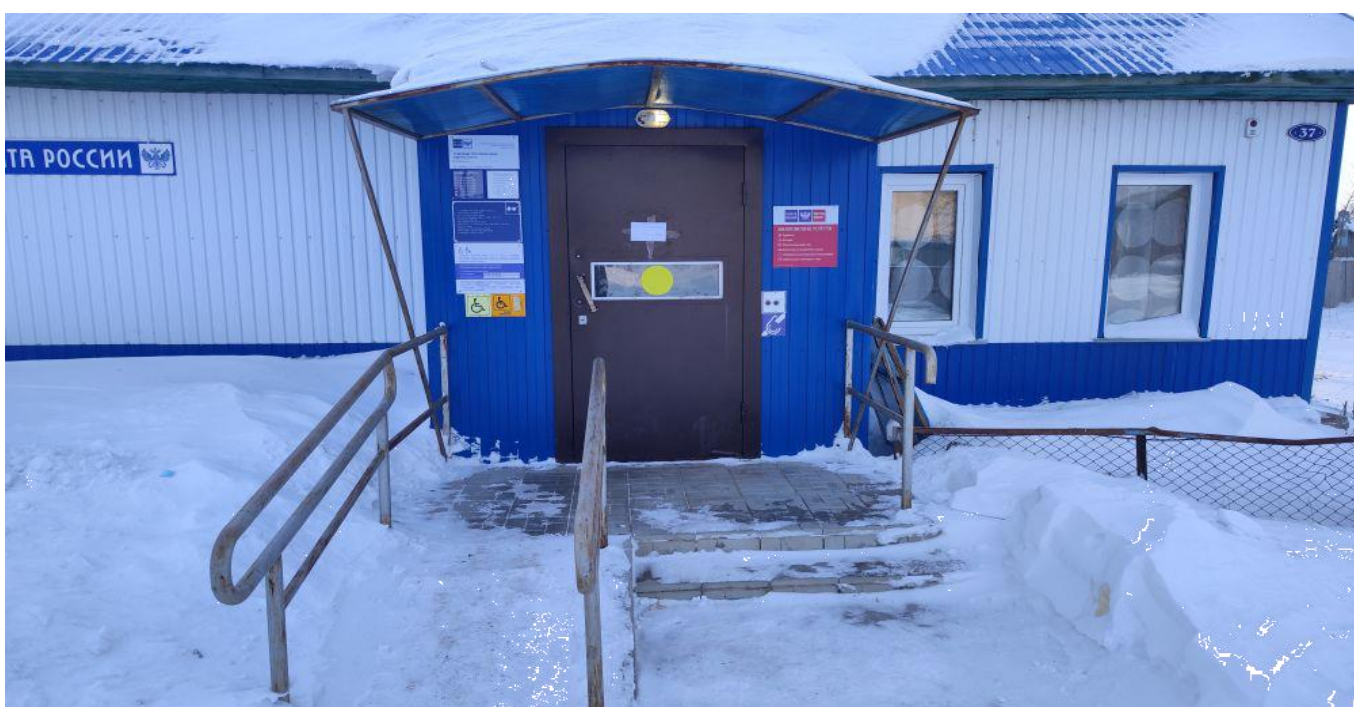
3.1.7 Фасад в створе размещения ремонтируемых помещений ОПС

Наличие дефектов: Нет

Решение по ремонту: Выполнить работы по расчистке, ремонту локальных дефектов и покраске фасада (в соответствии с требованиями ТЗ)

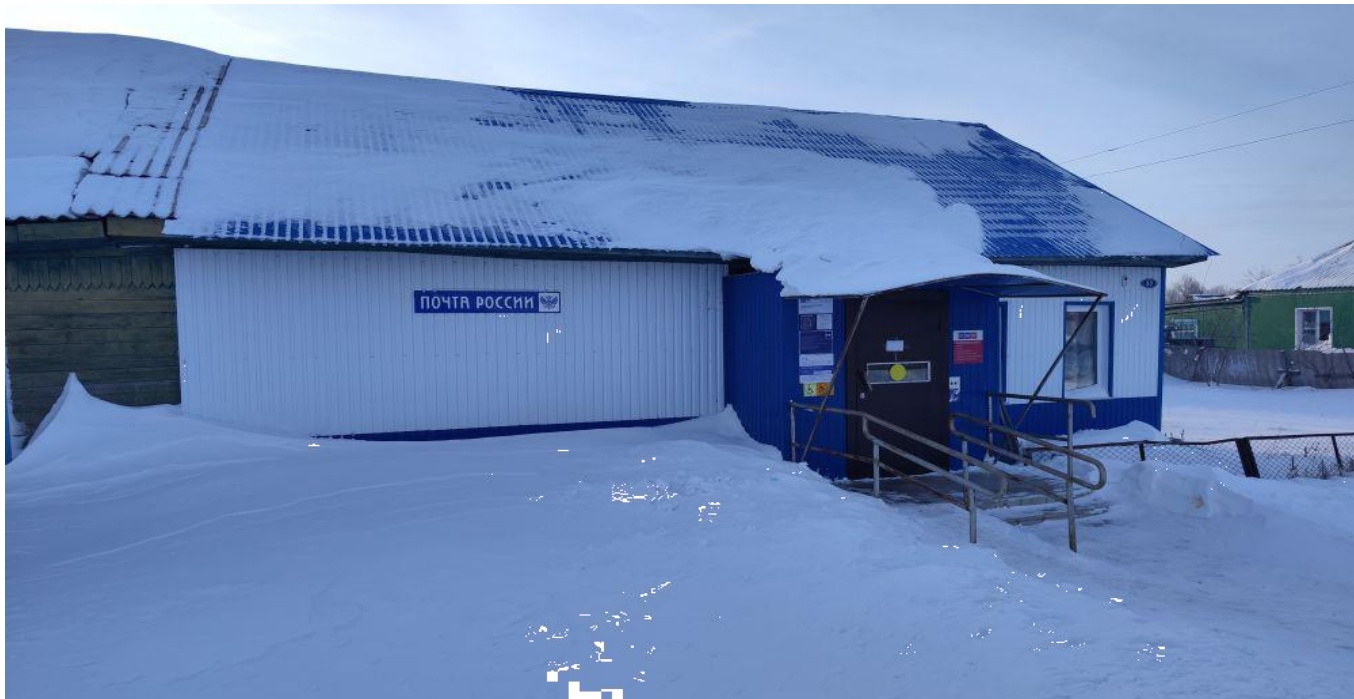
Система водостока

Наличие: Нет

Решение по ремонту: Выполнить работы по устройству системы водостока (с учетом критериев, указанных в ТЗ)

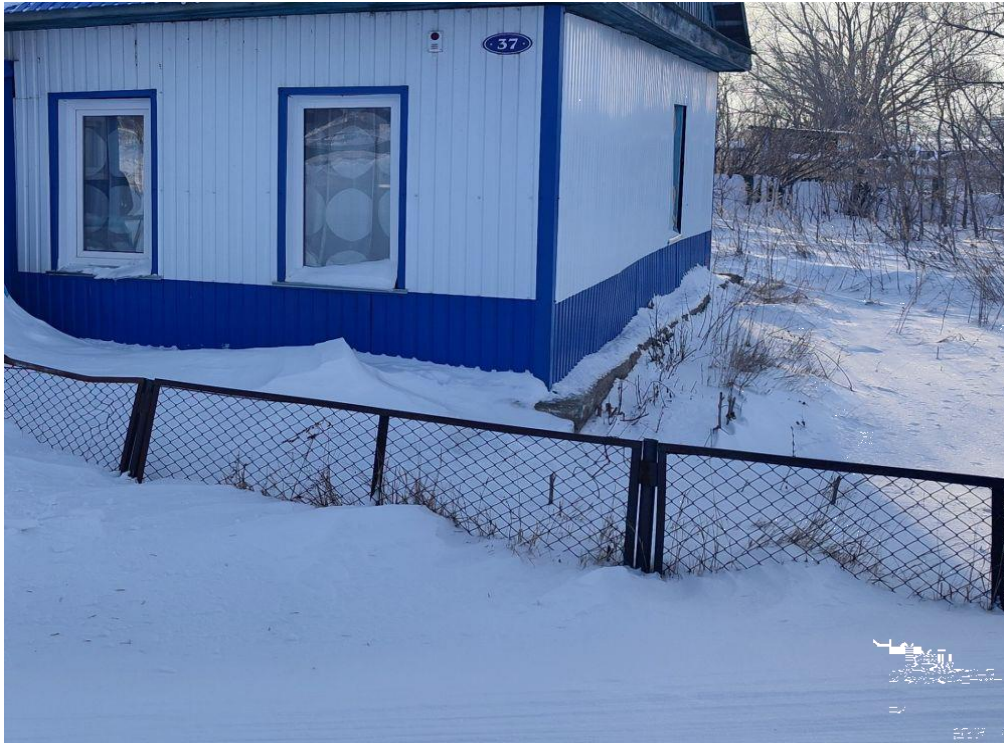
Окна

Наличие дефектов: Да

Решение по ремонту: Выполнить ремонтные работы с сохранением существующих окон, включая установку оконных отливов, подоконников, ремонт откосов со стороны помещения и со

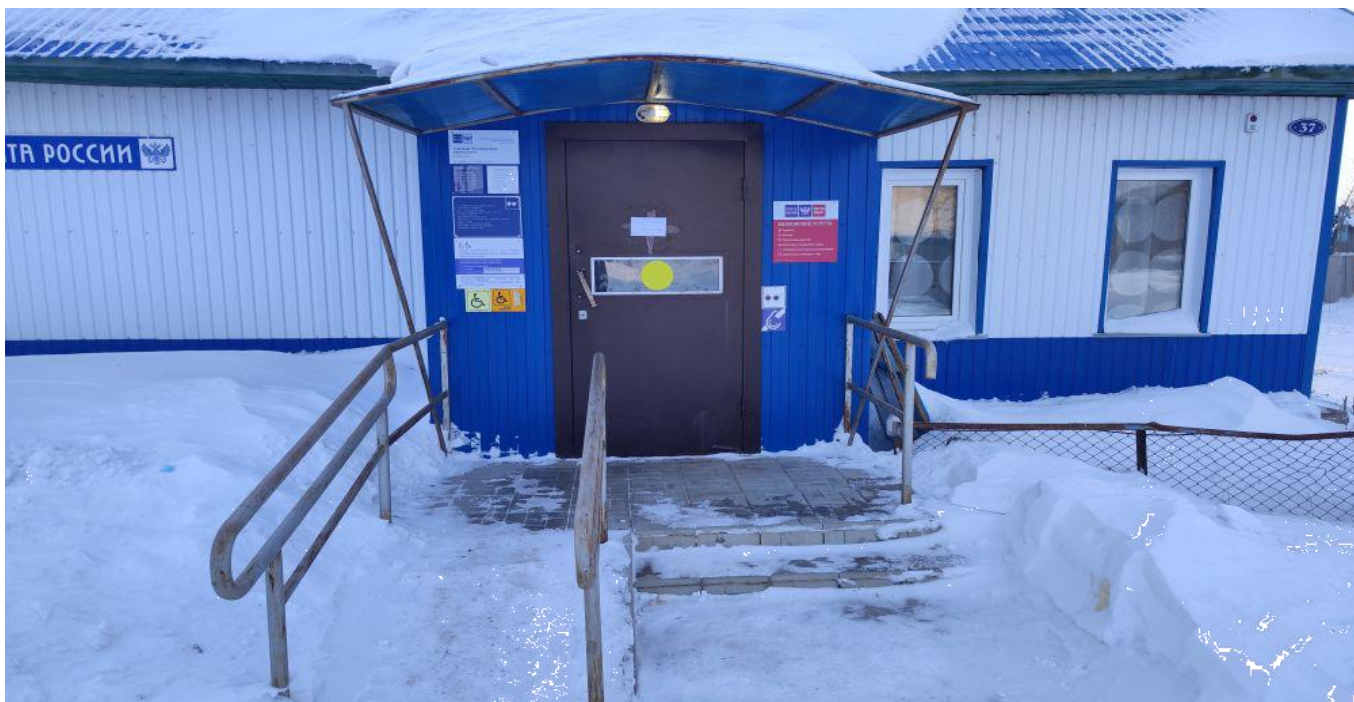
Дверь центрального входа (в т.ч. тамбурная)

Наличие дефектов: Да

Решение по ремонту: Выполнить работы по замене существующей двери центрального входа (с учетом требований, указанных в ТЗ)

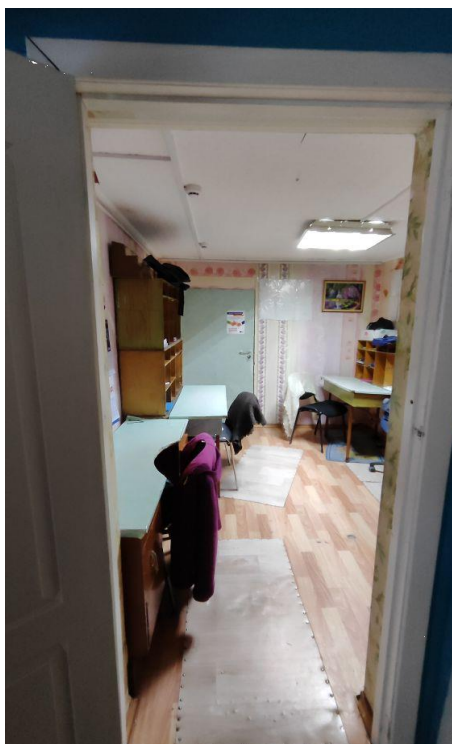
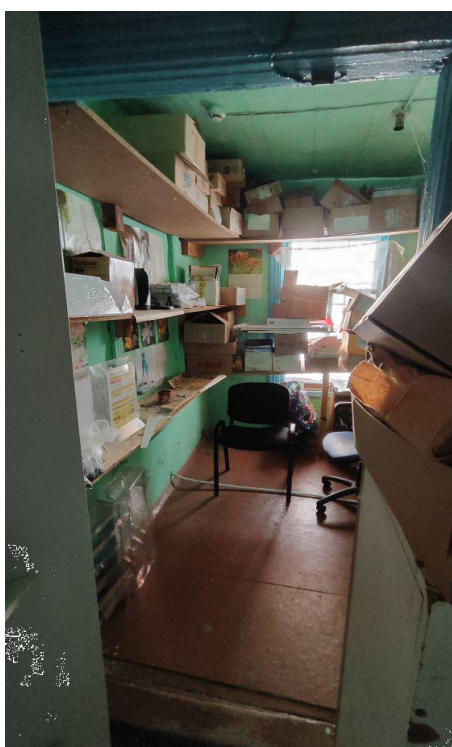
Полы (финишное покрытие полов)

Наличие дефектов: Да

Решение по ремонту: Выполнить работы по полной замене существующего финишного покрытия пола (с учетом требований, указанных в ТЗ)

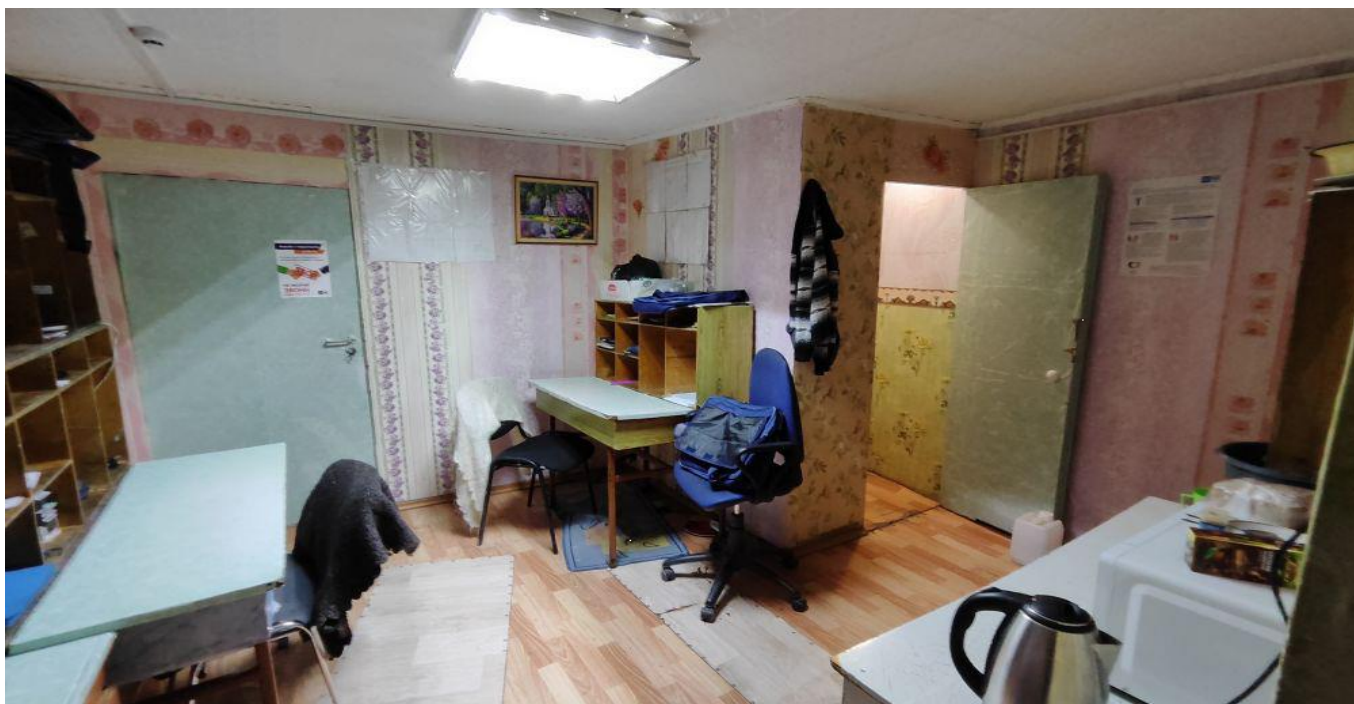
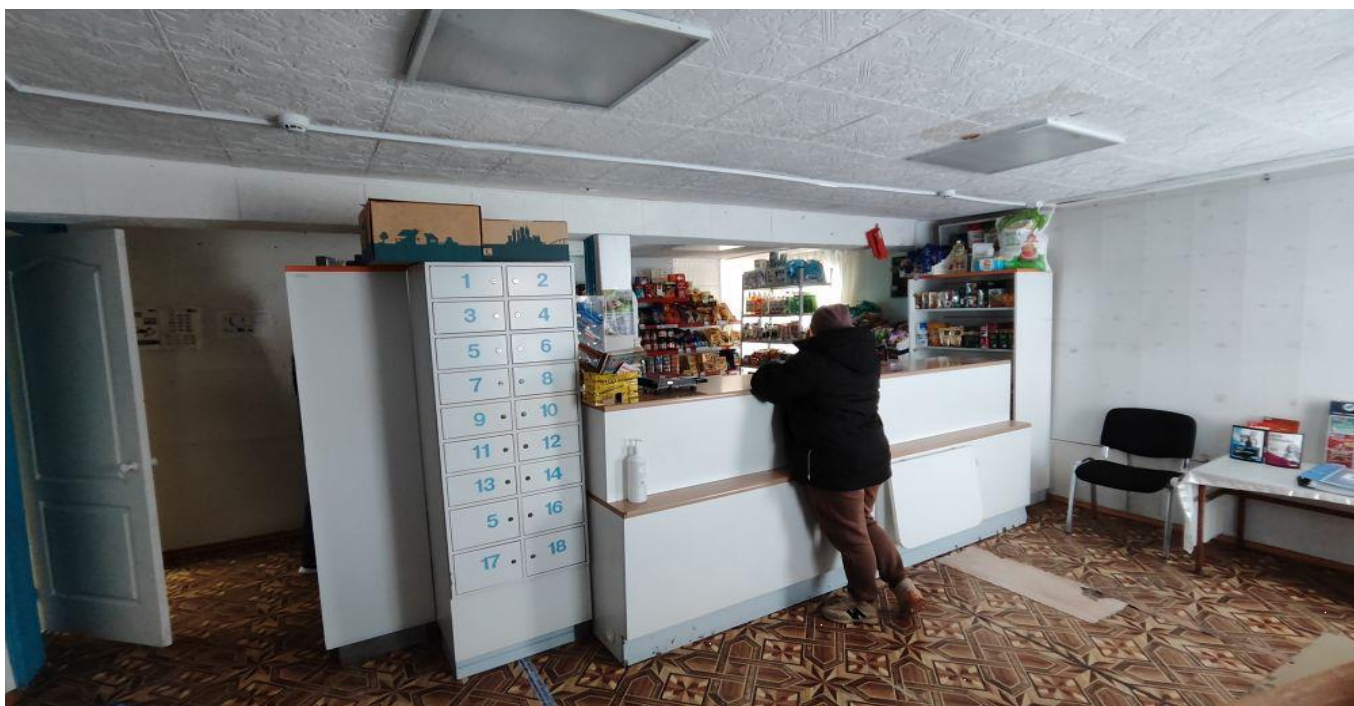
Отделка потолков

Наличие дефектов: Да

Решение по ремонту: Выполнить работы по полной замене существующей финишной отделке потолка (с учетом требований, указанных в ТЗ)

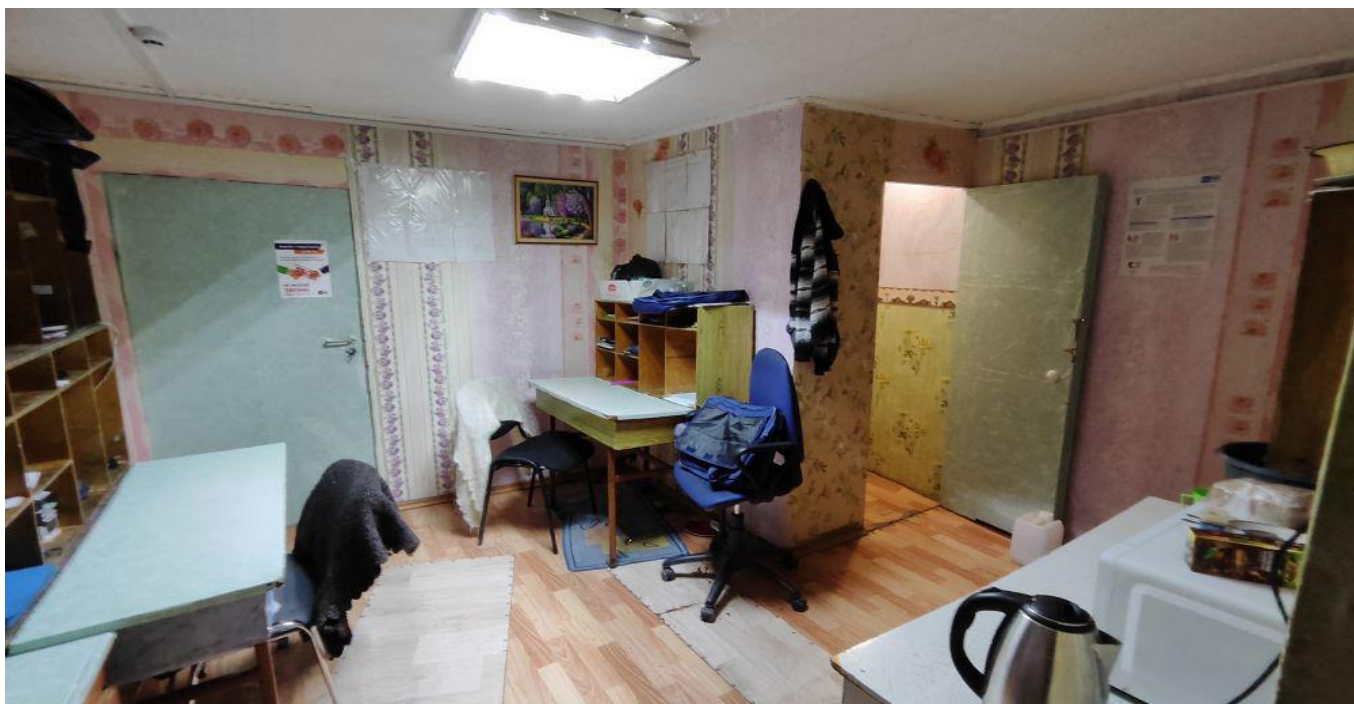
Внутренние двери

Наличие дефектов: Да

Решение по ремонту: Выполнить ремонтные работы с полной заменой внутренних дверей (с учетом требований, указанных в ТЗ)

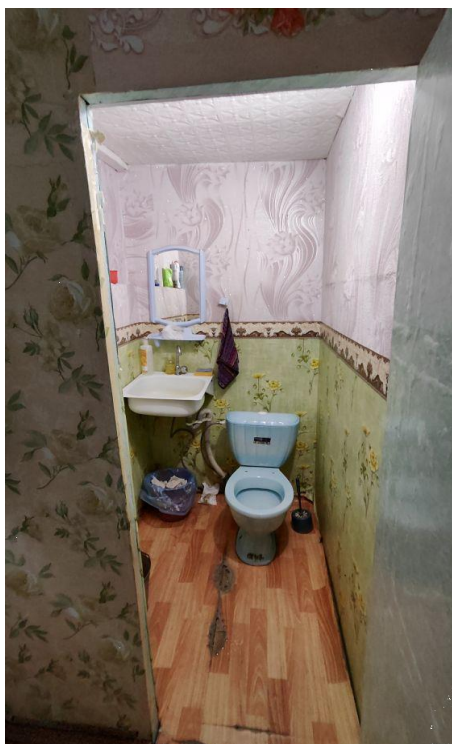
Система канализации

Наличие: Нет

Возможность подключения к центральным сетям: Нет

Решение по ремонту: Требуется устройство внешнего септика

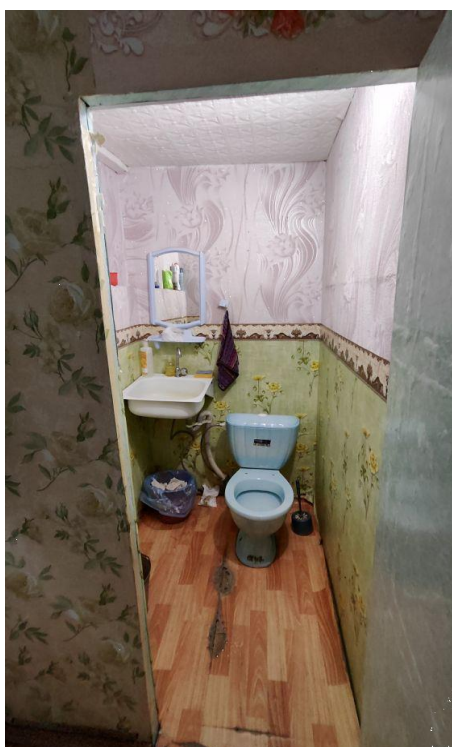
Сан. узел

Наличие: Нет

Решение по ремонту: Требуется устройство сан узла
