**Акт осмотра Объекта**

Киик с

2 июля 2026 г.

Новосибирская область, Тогучинский район, с. Киик, ул. Центральная, 18

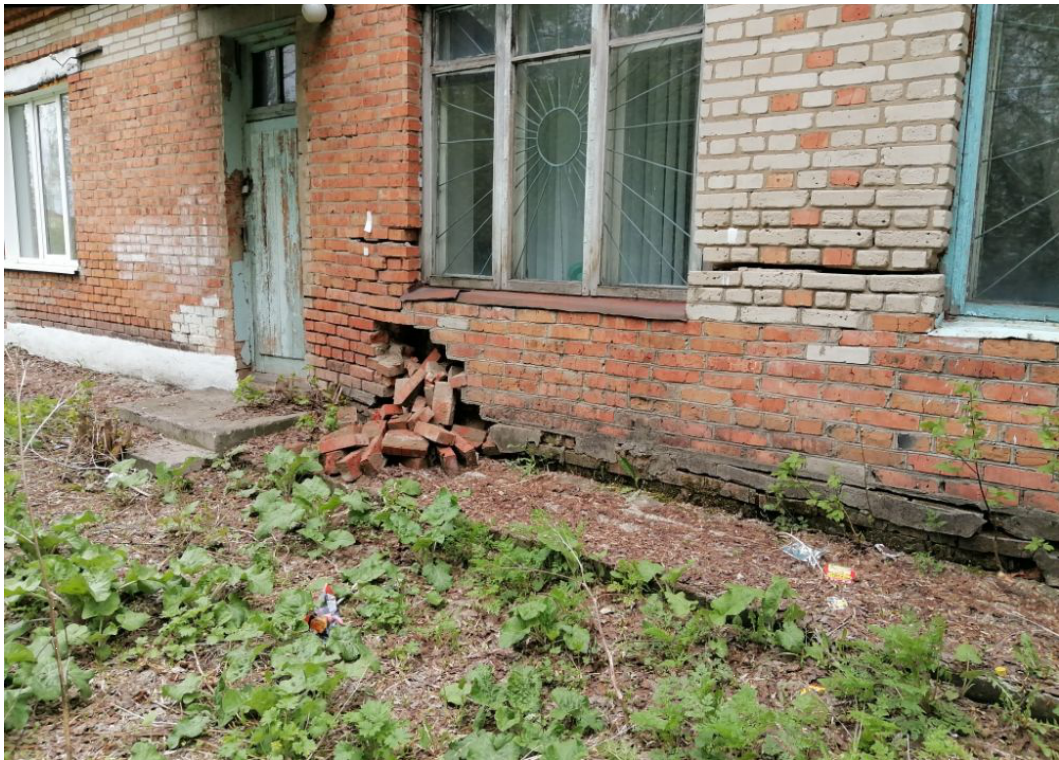
**3.1.2 Цоколь**

Наличие дефектов: Да

Решение по ремонту: Выполнить ремонтные работы по исправлению дефектов цоколя, в том числе работы, которые позволят в дальнейшем исключить замокание цоколя

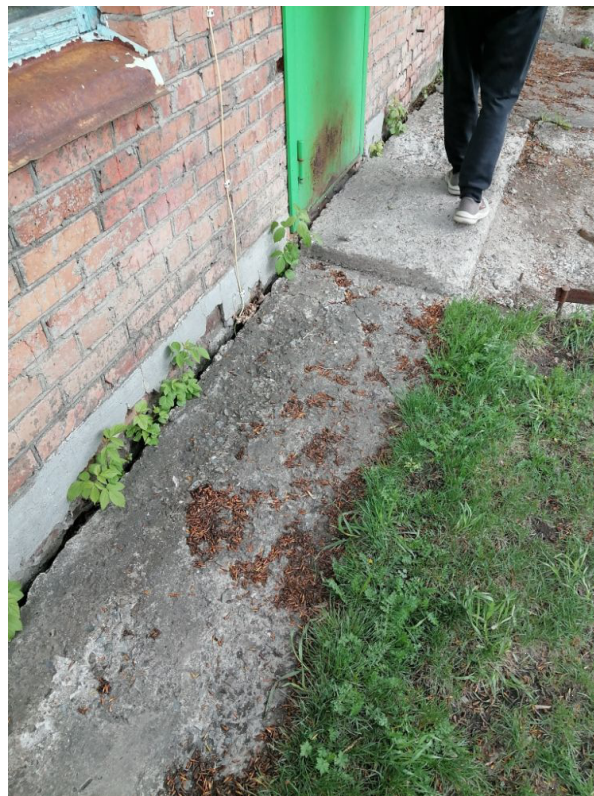
### 3.1.3 Отмостка

Наличие дефектов: Да

Решение по ремонту: Выполнить ремонтные работы по исправлению локальных дефектов отмостки

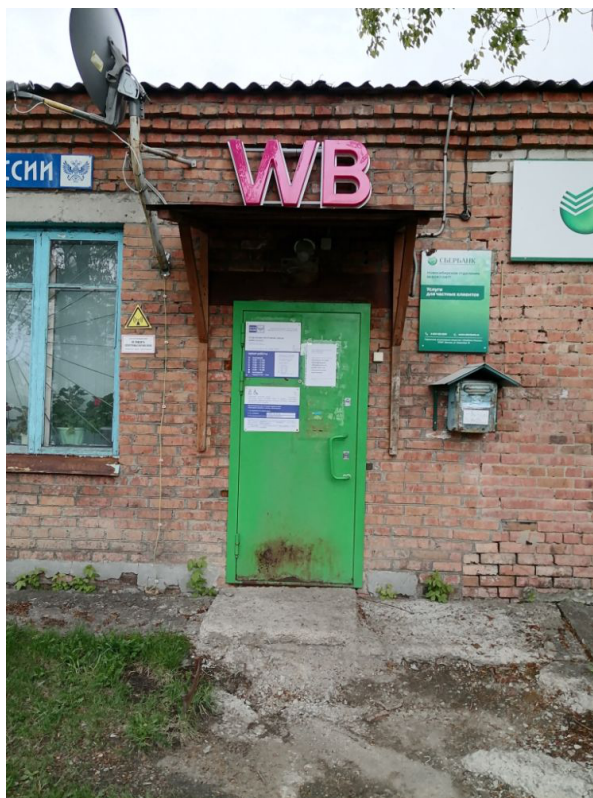
**Крыльцо**

Наличие дефектов: Да

Решение по ремонту: Выполнить работы по замене существующего крыльца

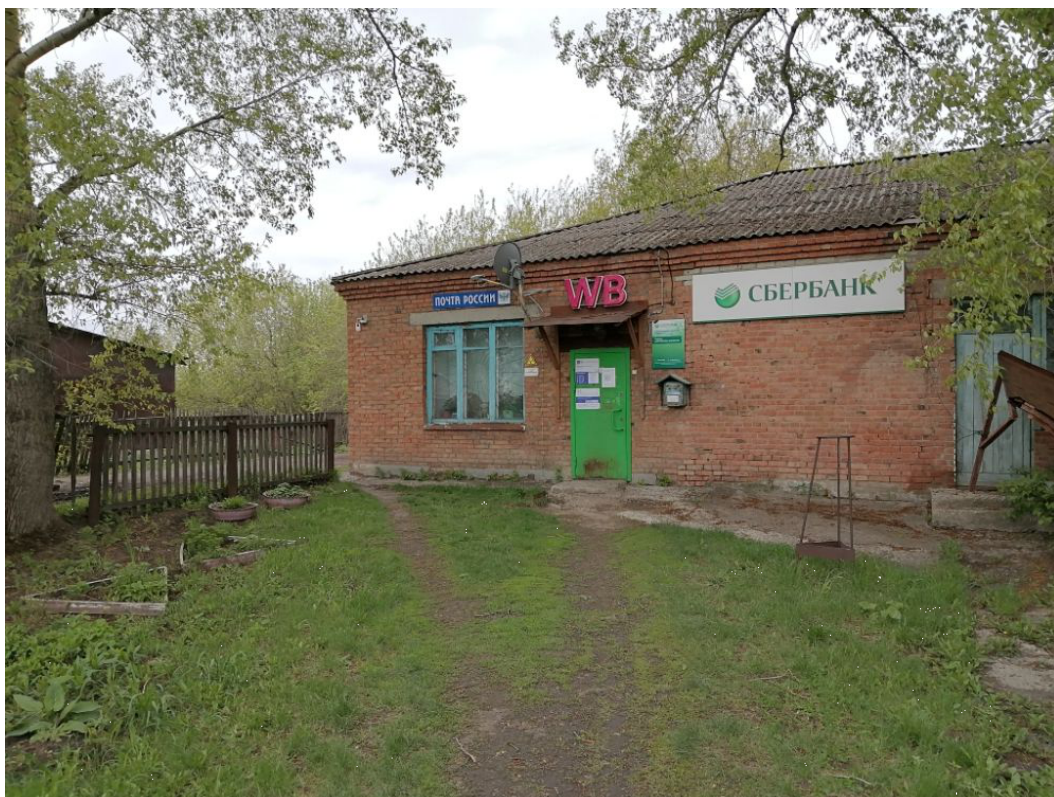
### **Козырек крыльца**

Наличие дефектов: Да

Решение по ремонту: Выполнить работы по замене существующего козырька крыльца

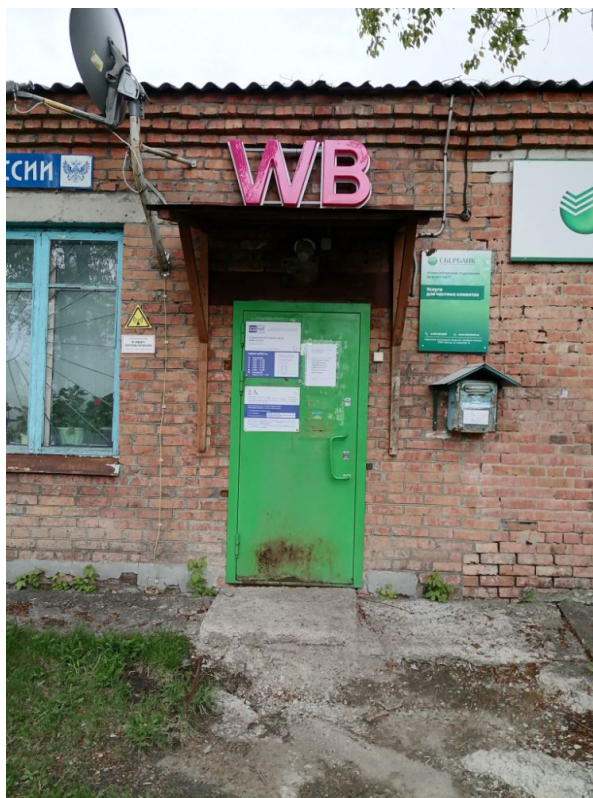
### **Ограждение крыльца**

Наличие дефектов: Да

Решение по ремонту: Выполнить работы по замене существующего ограждения крыльца

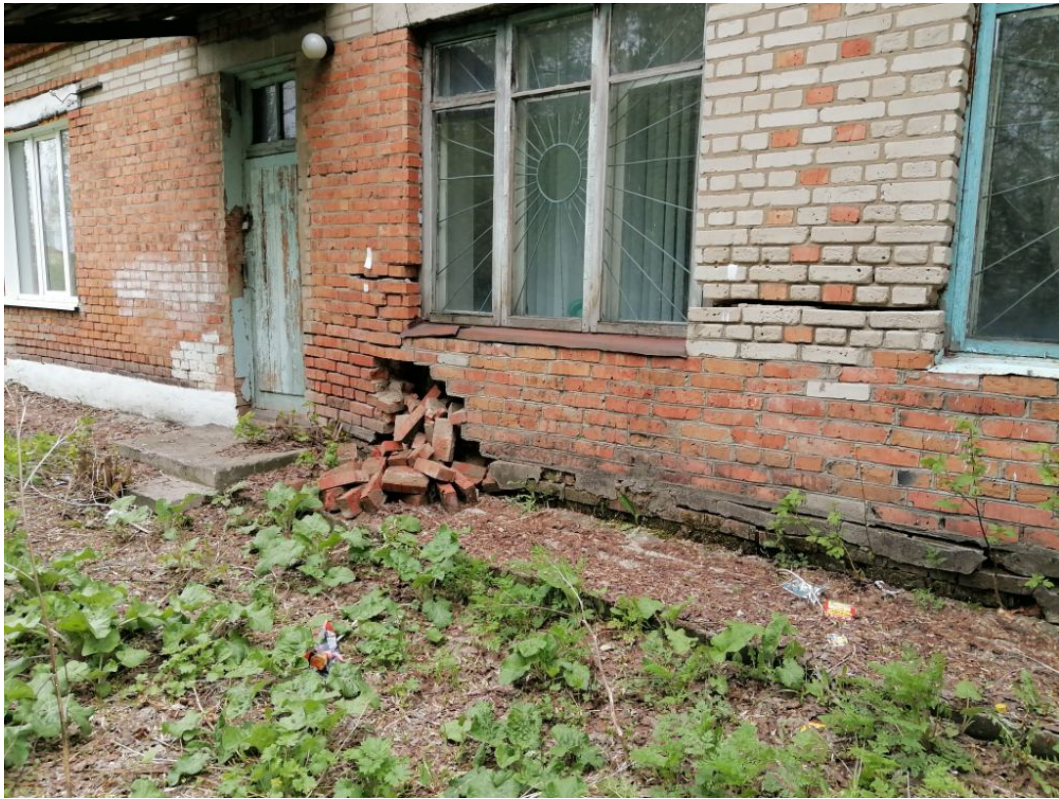
### **3.1.6 Наружные стены в створе размещения ремонтируемых помещений ОПС**

Наличие дефектов: Да

Решение по ремонту: Выполнить ремонтные работы по исправлению локальных дефектов наружных стен

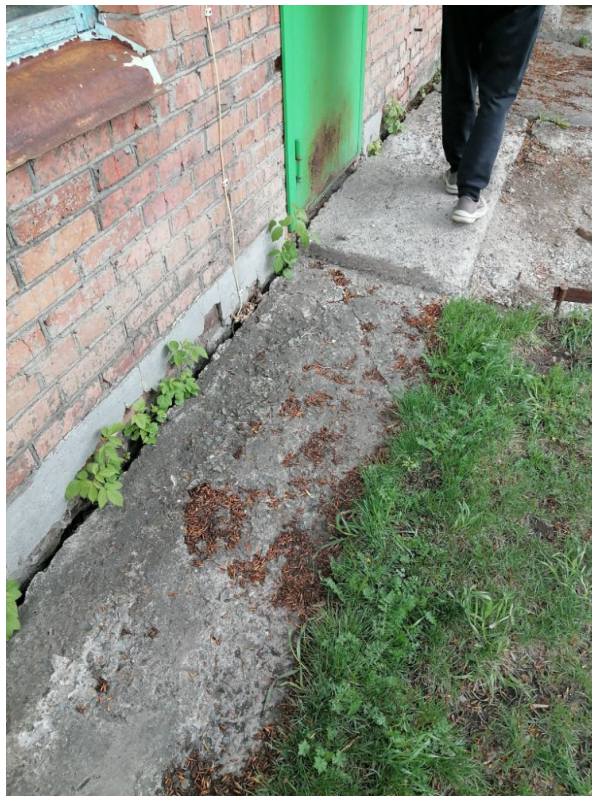
### 3.1.7 Фасад в створе размещения ремонтируемых помещений ОПС

Наличие дефектов: Да

Решение по ремонту: Выполнить работы по расчистке, ремонту локальных дефектов существующей финишной отделки фасада

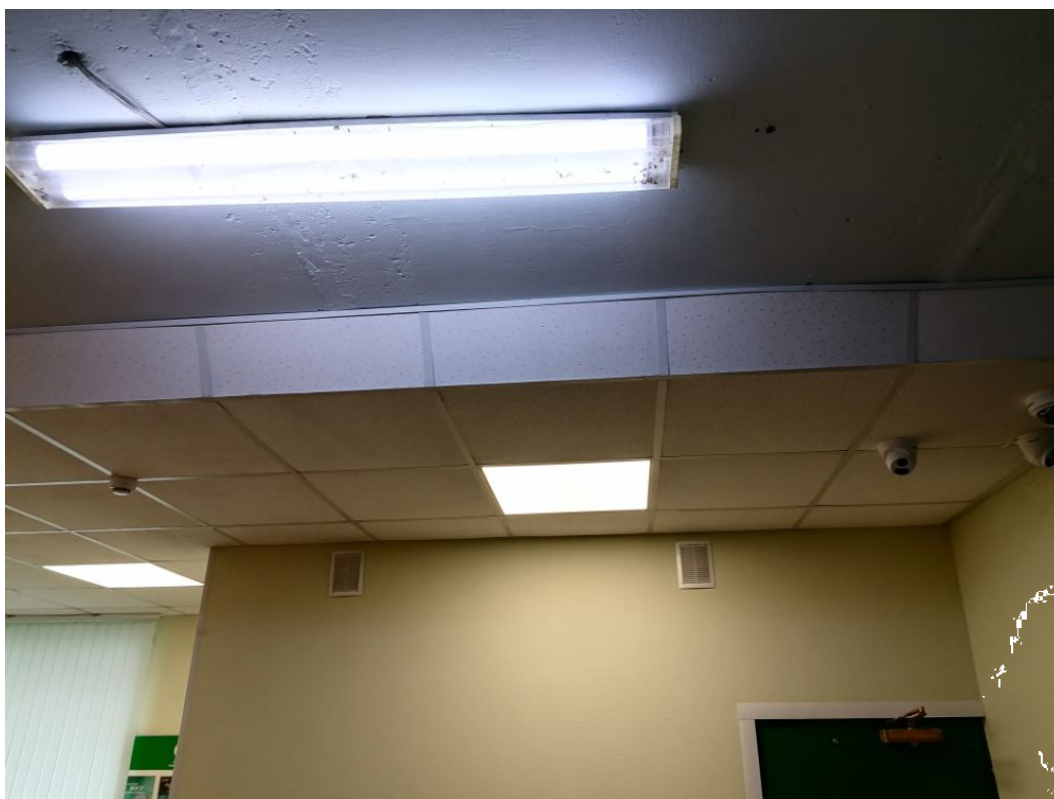
### 3.1.8 Перекрытия (межэтажные) за исключением кровли

Наличие дефектов: Да

Решение по ремонту: Выполнить ремонтные работы по исправлению локальных дефектов межэтажного перекрытия

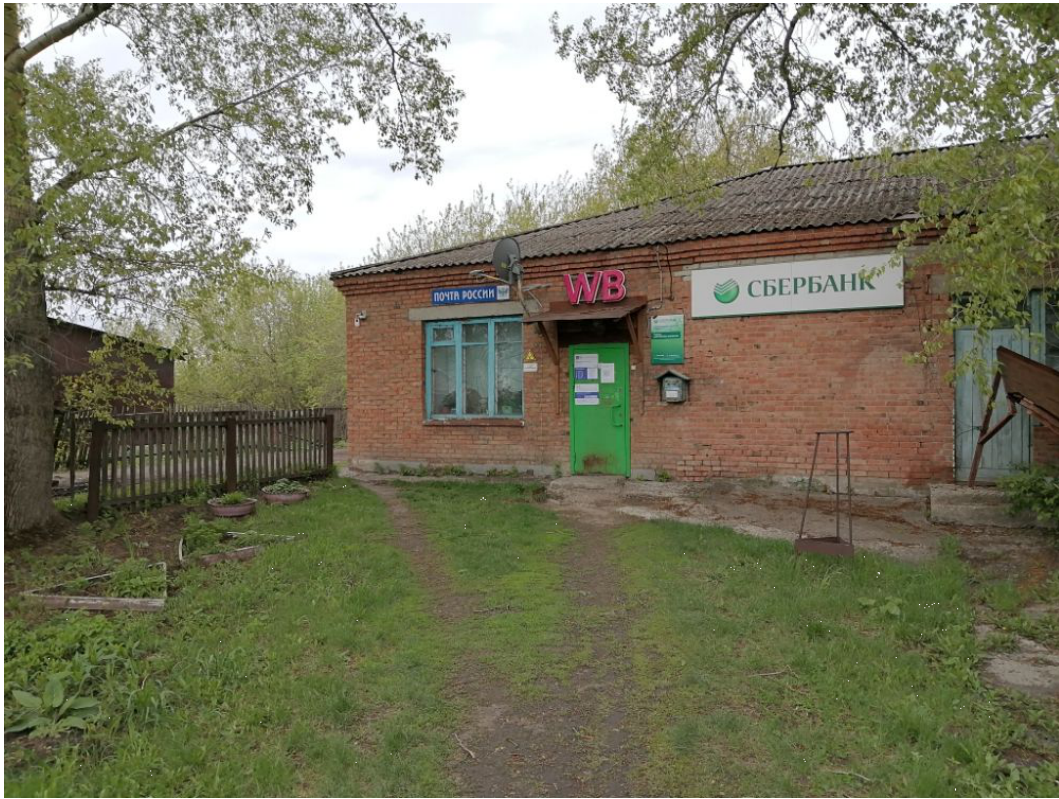
#### **Стропильная система**

Наличие дефектов: Да

Решение по ремонту: Выполнить ремонтные работы по исправлению локальных дефектов стропильной системы

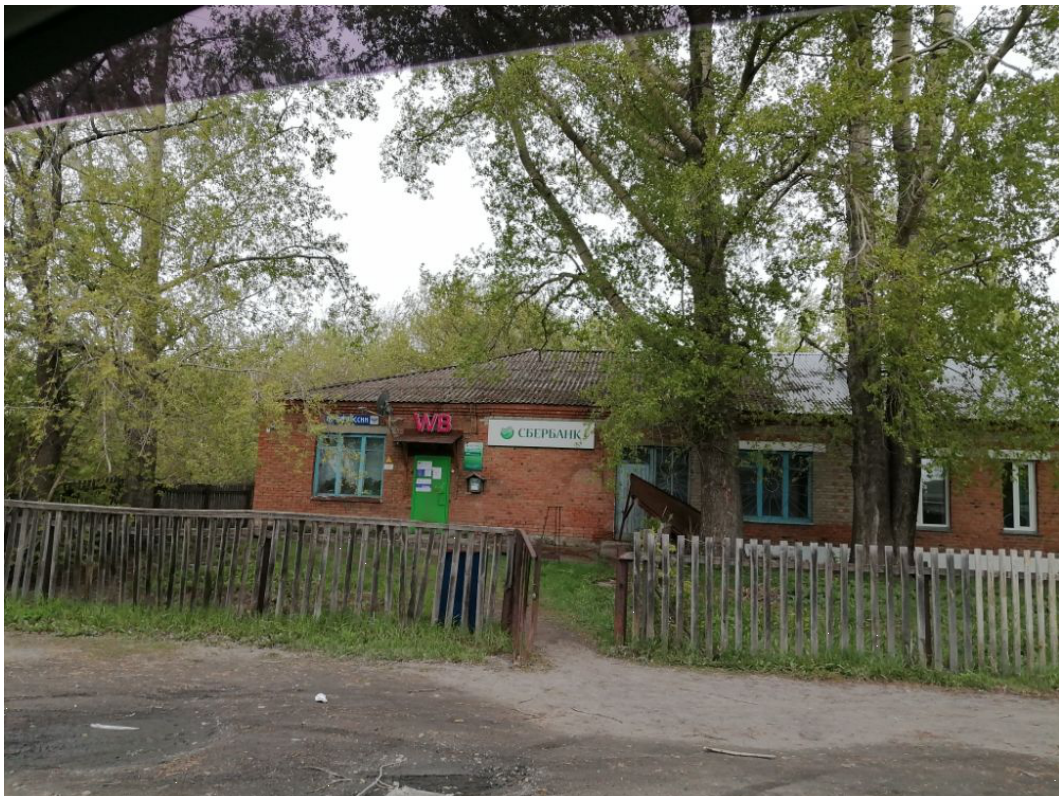
### **Кровля (кровельный материал)**

Наличие дефектов: Да

Решение по ремонту: Выполнить работы по полной замене существующего покрытия кровли (кровельный материал)

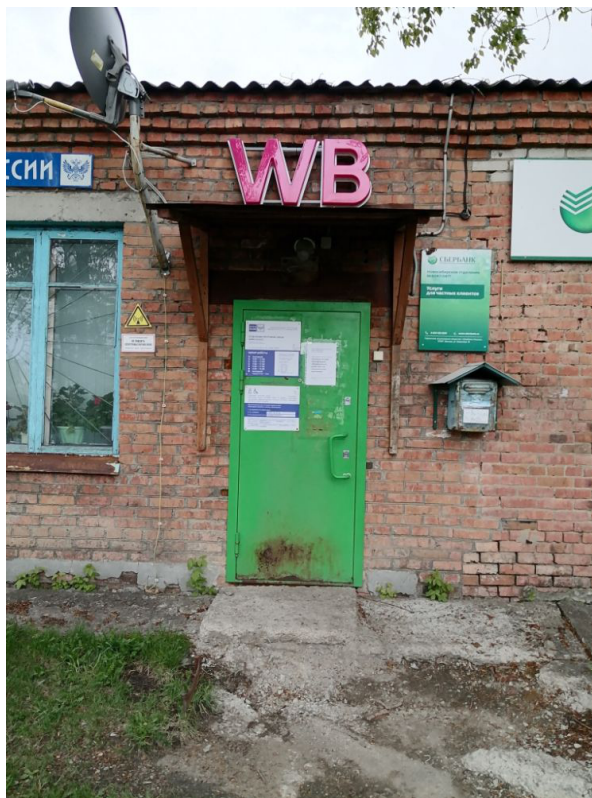
### **Система водостока**

Наличие: Нет

Решение по ремонту: Выполнить работы по устройству системы водостока (с учетом критериев, указанных в ТЗ)

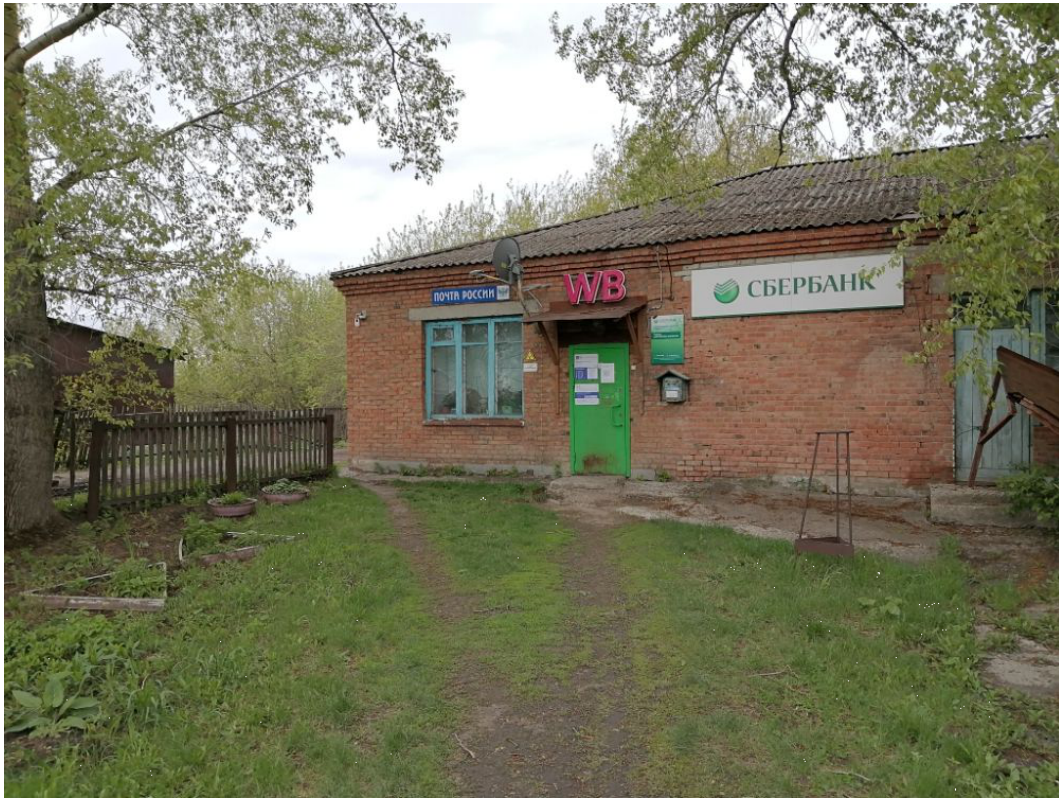
#### Окна

Наличие дефектов: Да

Решение по ремонту: Выполнить работы по замене существующих окон, включая установку оконных отливов, подоконников, ремонт откосов со стороны помещения и со стороны улицы

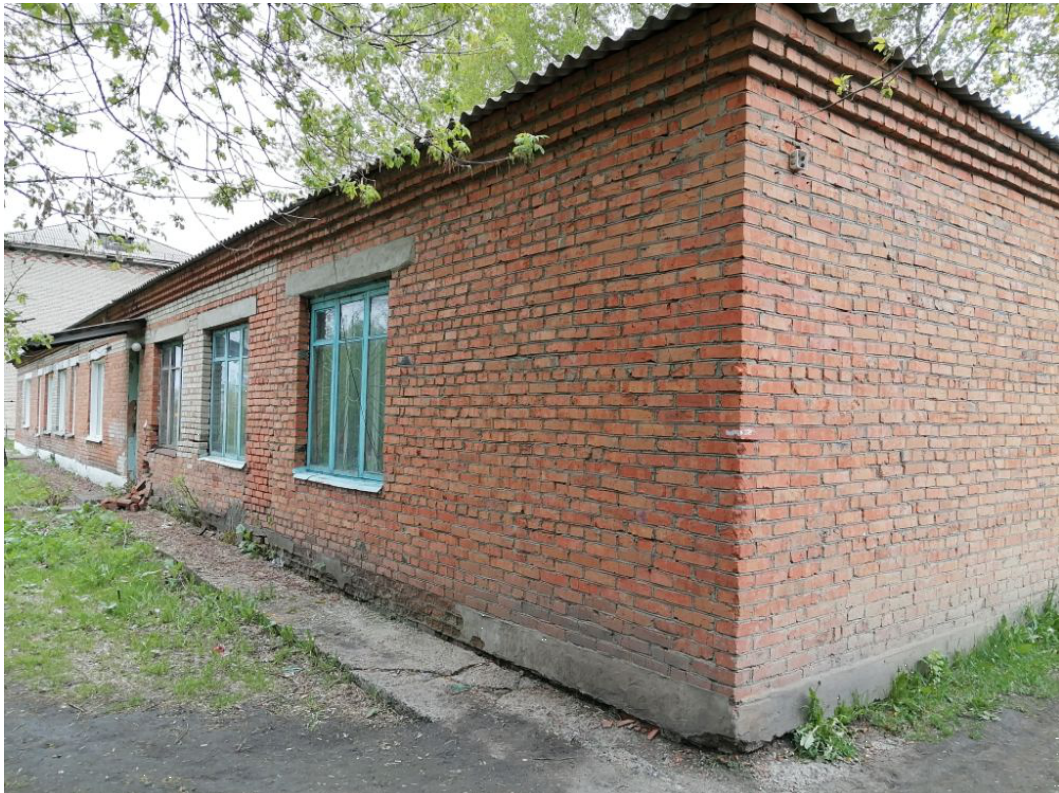
#### **Решетки**

Наличие: Нет

Решение по ремонту: Выполнить работы по устройству решеток (с учетом требований, указанных в ТЗ)

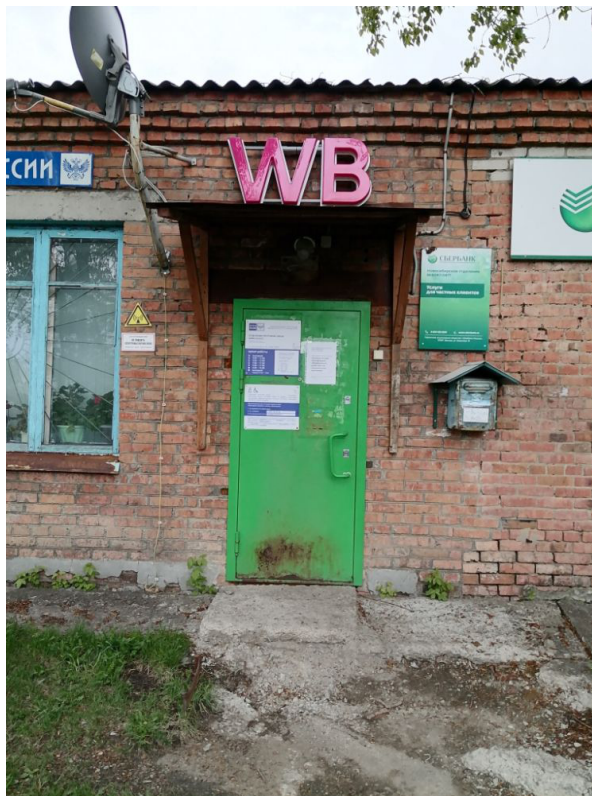
#### Дверь центрального входа (в т.ч. тамбурная)

Наличие дефектов: Да

Решение по ремонту: Выполнить работы по замене существующей двери центрального входа (с учетом требований, указанных в ТЗ)

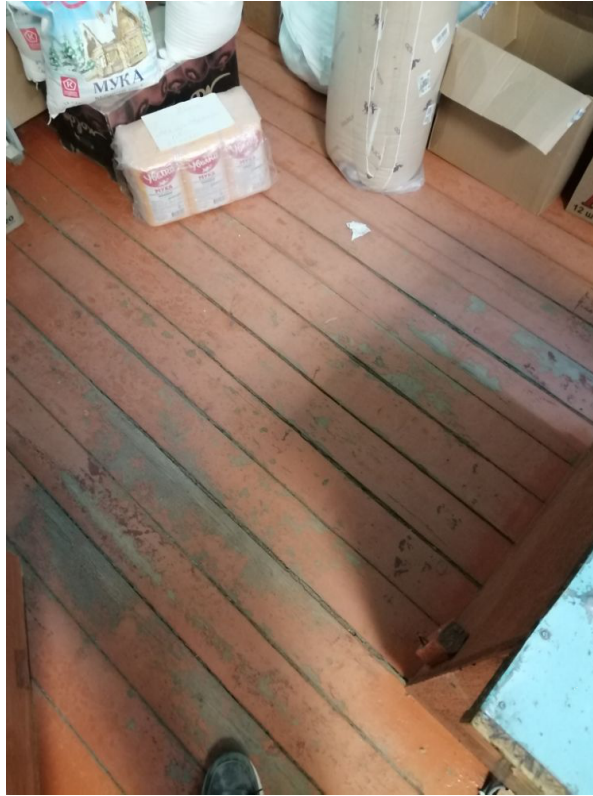
#### Полы (финишное покрытие полов)

Наличие дефектов: Да

Решение по ремонту: Выполнить работы по полной замене существующего финишного покрытия пола (с учетом требований, указанных в ТЗ)

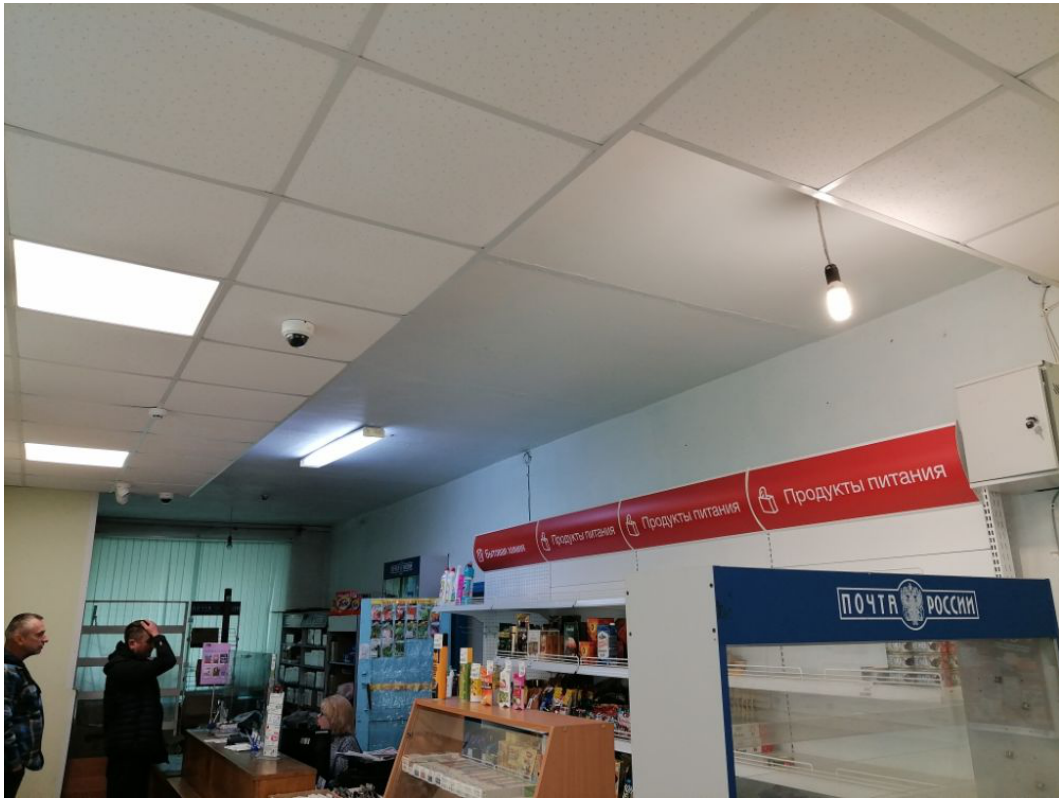
### **Отделка потолков**

Наличие дефектов: Да

Решение по ремонту: Выполнить работы по полной замене существующей финишной отделке потолка (с учетом требований, указанных в ТЗ)

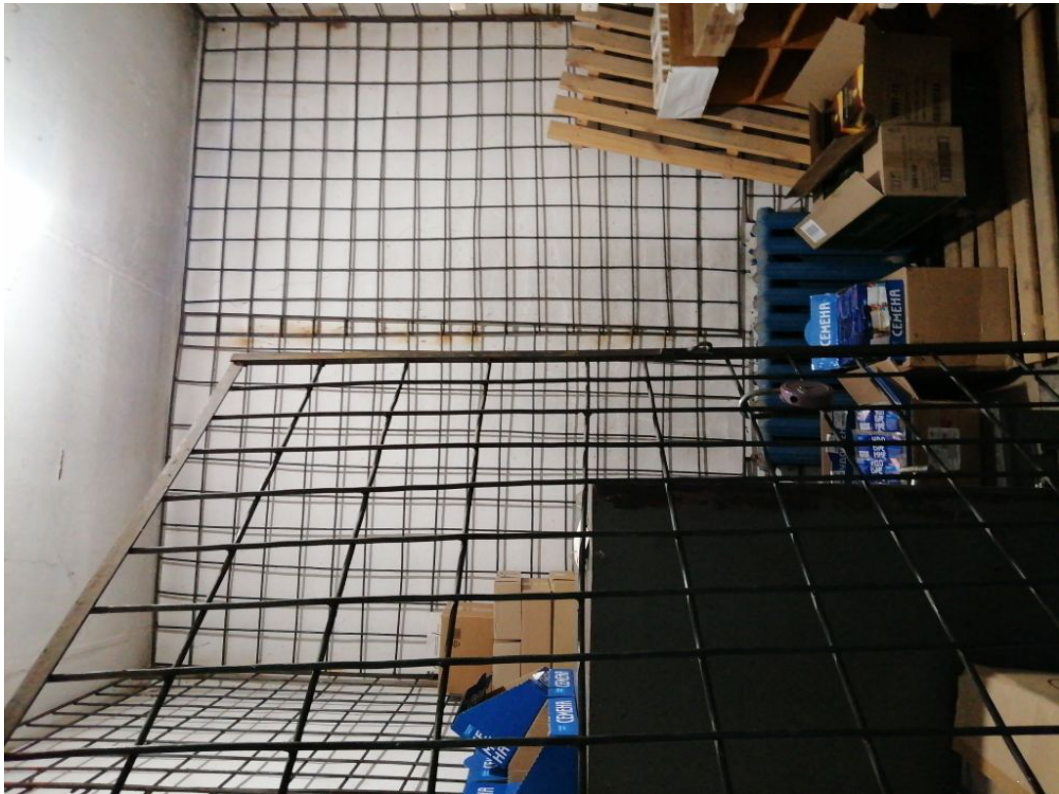
### **Внутренние двери**

Наличие дефектов: Да

Решение по ремонту: Выполнить ремонтные работы с полной заменой внутренних дверей (с учетом требований, указанных в ТЗ)

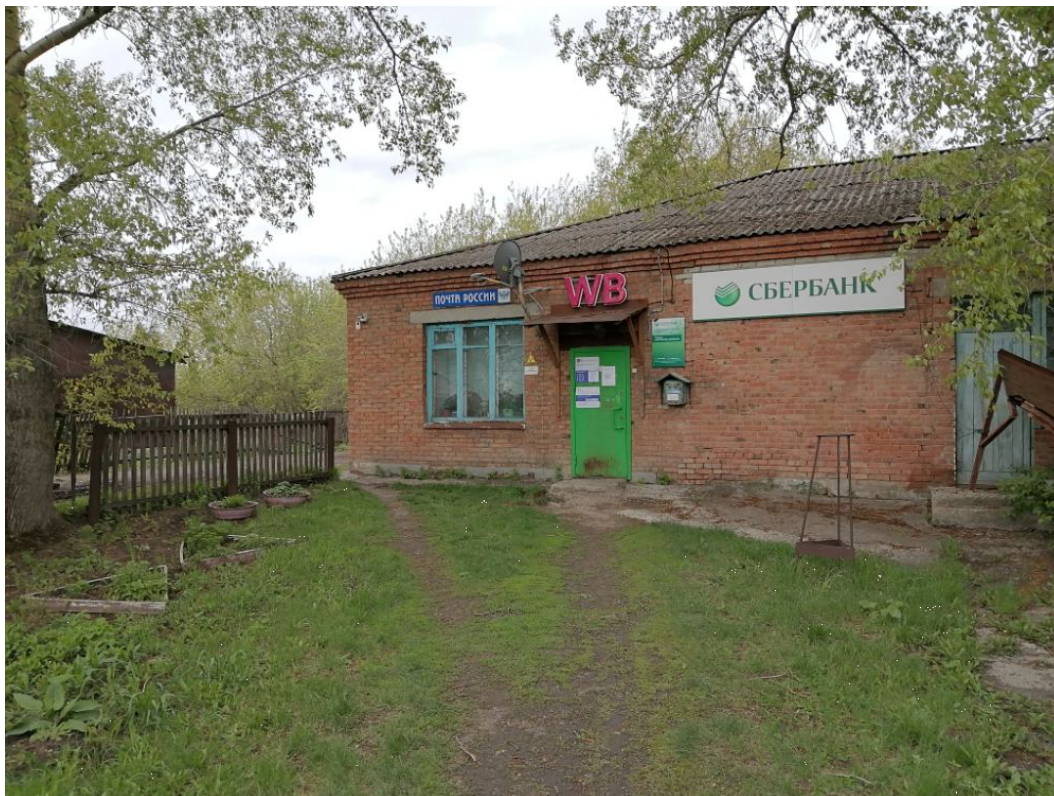
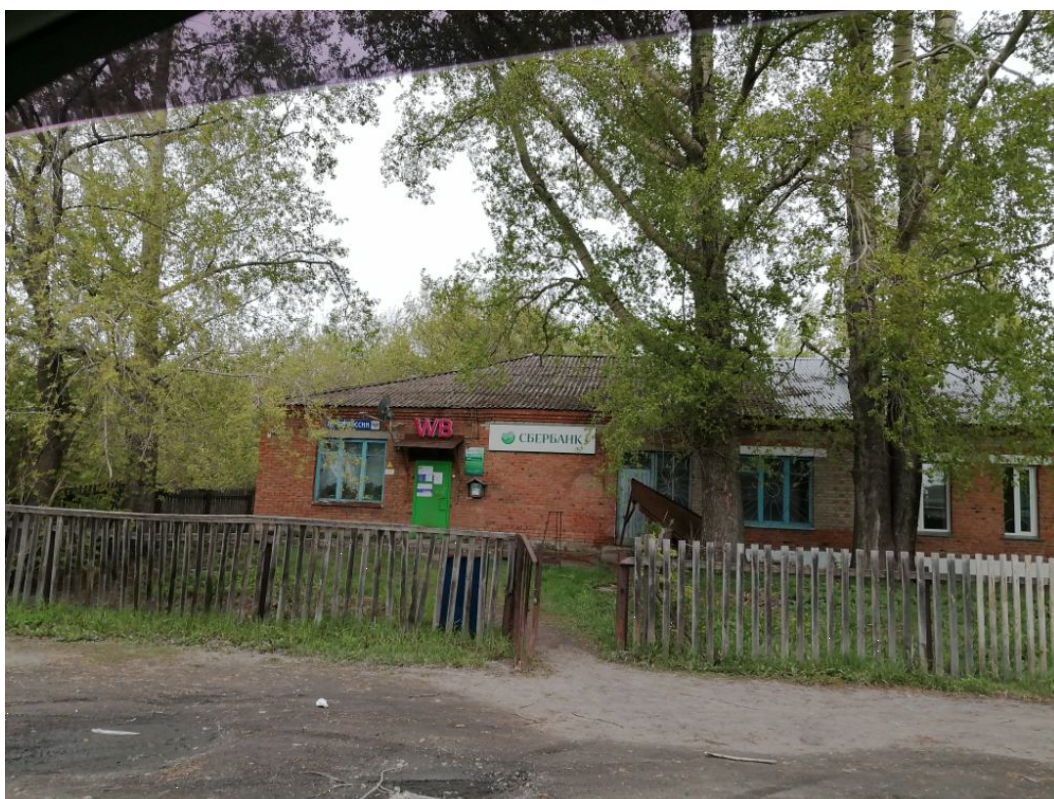
**Трогуары, проходы, площадка у входа в ОПС**

Наличие дефектов: Да

Решение по ремонту: Выполнить работы по устройству тротуара, площадки, (с учетом требований, указанных в ТЗ)
