**Акт осмотра Объекта**

Кызыл-Мажалык с

9 апреля 2026 г.

Республика Тыва, Барун-Хемчикский район, с. Кызыл-Мажалык, ул. Буян-Бадыргы Ноян, д. 49, пом. с 1 по 7, с 10 по 18, с 28 по 31.

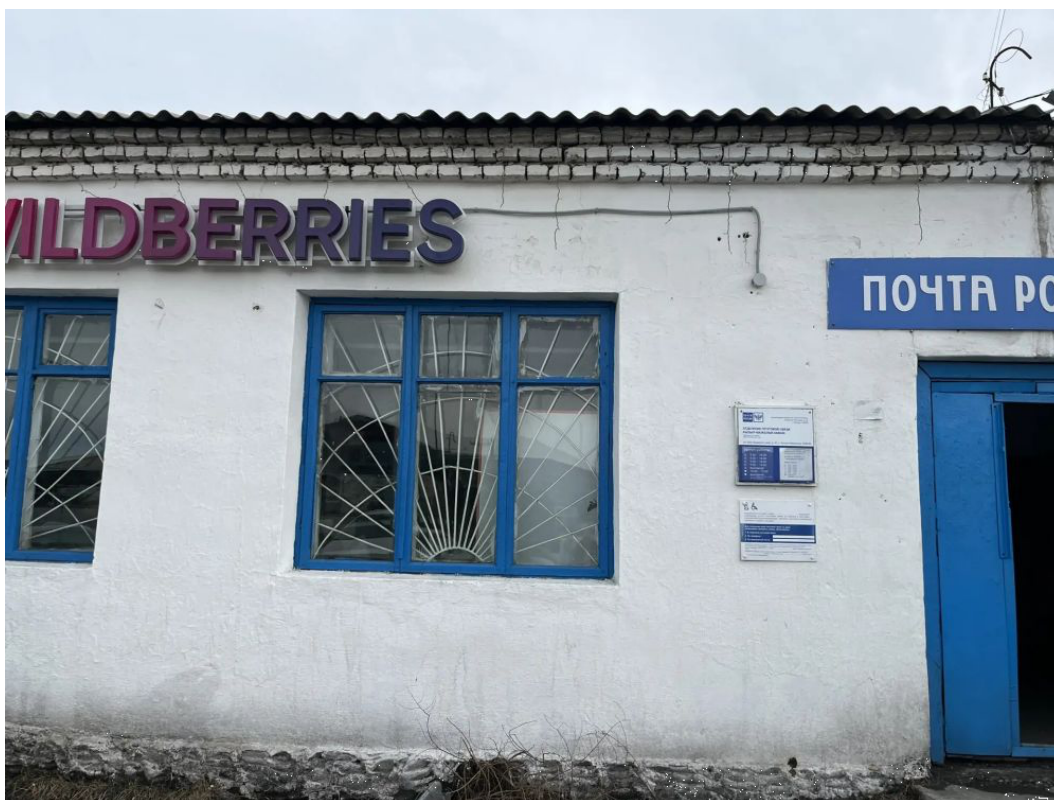
**3. Результаты осмотра с фотофиксацией по каждому из нижеследующих разделов****3.1. Конструктивные элементы****3.1.1 Фундамент**

Наличие дефектов: Да

Решение по ремонту: Выполнить ремонтные работы по усилению несущих конструкций фундамента

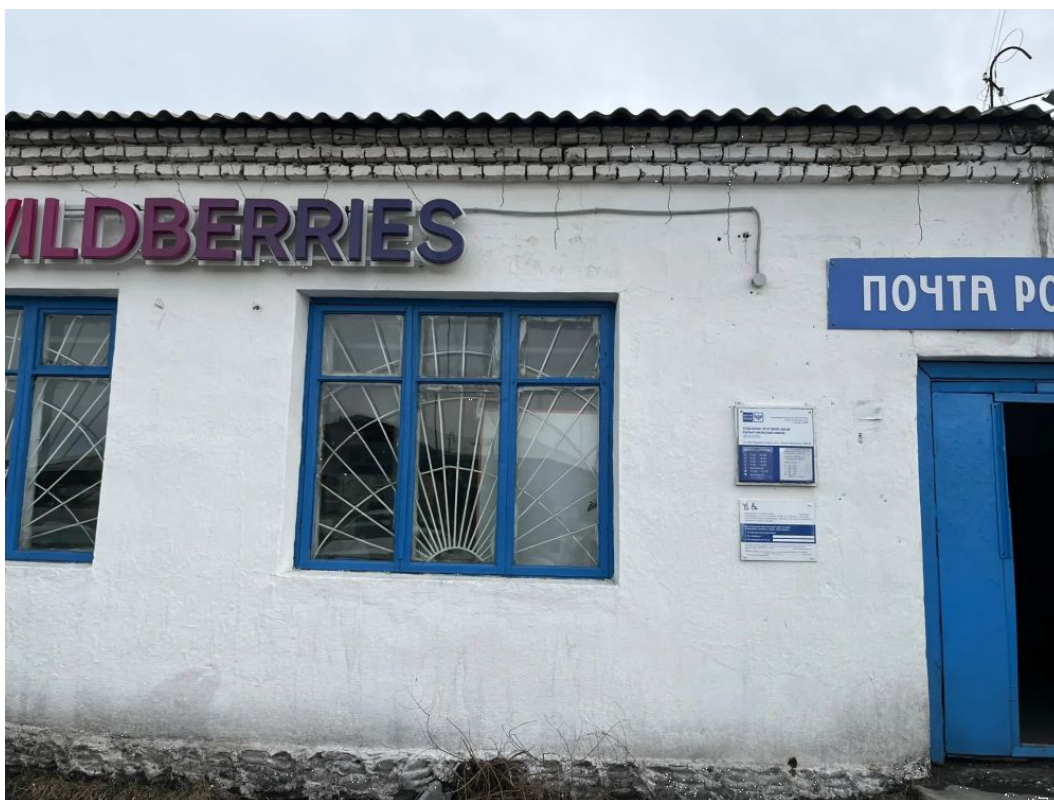
### **3.1.3 Отмостка**

Наличие: Нет

Решение по ремонту: Выполнить работы по устройству новой отмостки

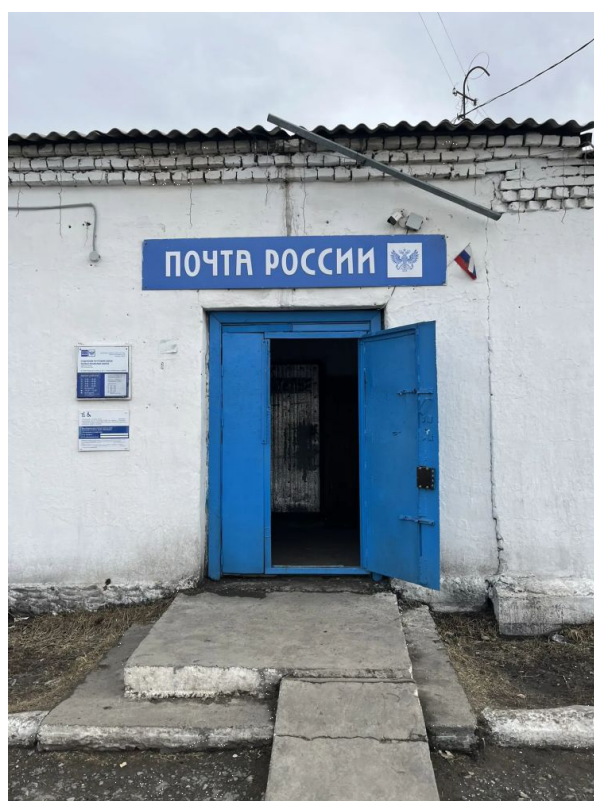
#### Крыльцо

Наличие дефектов: Да

Решение по ремонту: Выполнить ремонтные работы по исправлению локальных дефектов конструктивного основания и облицовки крыльца (с учетом критериев, указанных в ТЗ)

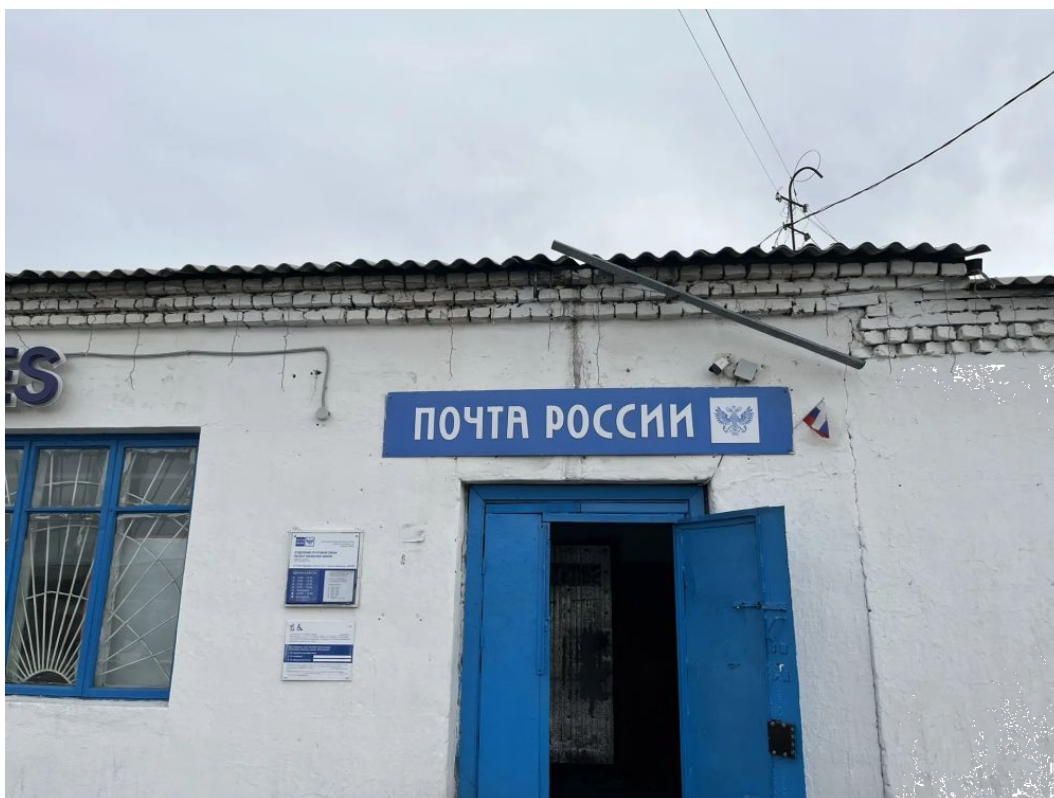
#### Козырек крыльца

Наличие: Нет

Решение по ремонту: Выполнить работы по устройству козырька крыльца (с учетом критериев, указанных в ТЗ)  
Фотографии:

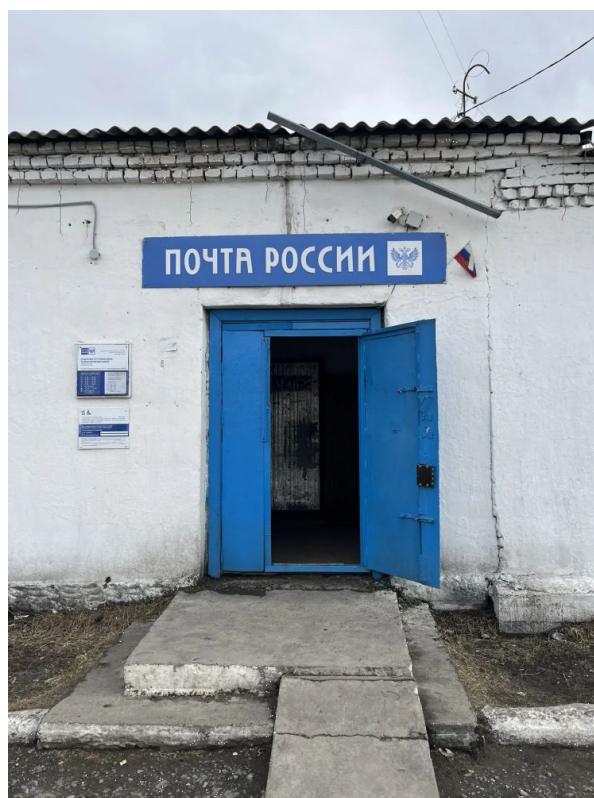
### Ограждение крыльца

Наличие: Нет

Решение по ремонту: Выполнить работы по устройству ограждения крыльца

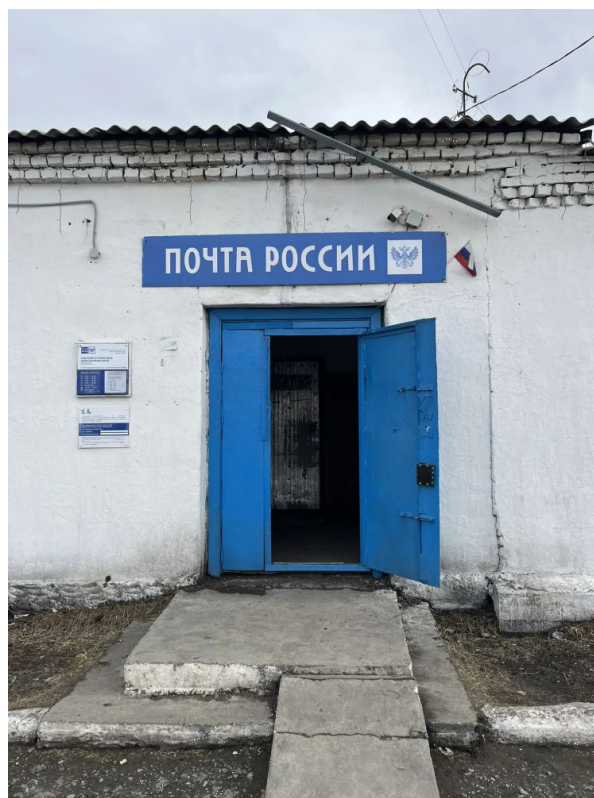
### 3.1.5 Пандус

Наличие дефектов: Да

Решение по ремонту: Выполнить работы по исправлению покрытия и ограждения пандуса  
Фотографии:

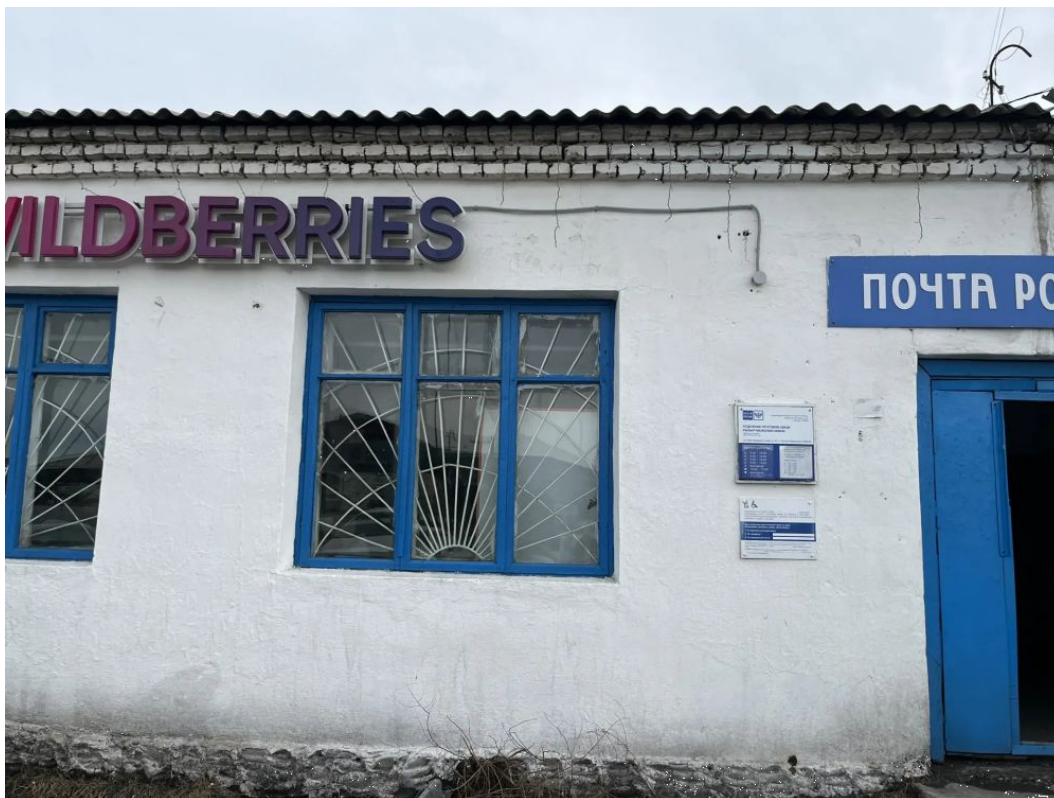
### **3.1.7 Фасад в створе размещения ремонтируемых помещений ОПС**

Наличие дефектов: Да

Решение по ремонту: Выполнить работы по расчистке, ремонту локальных дефектов существующей финишной отделки фасада

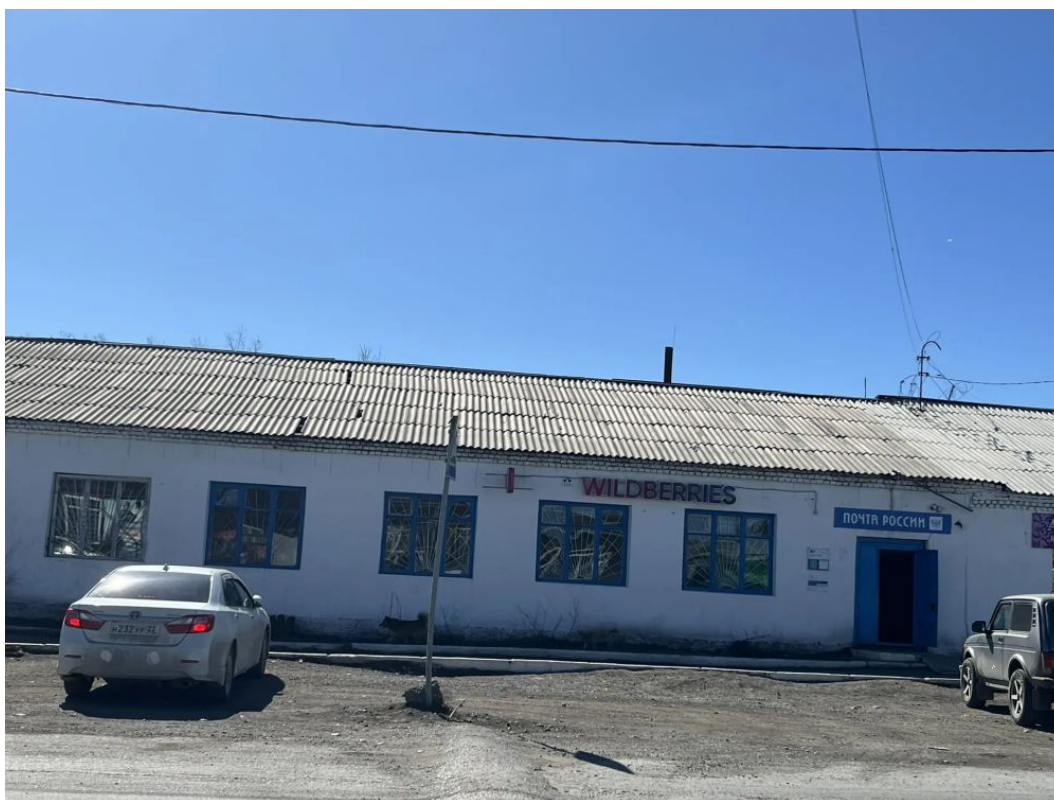
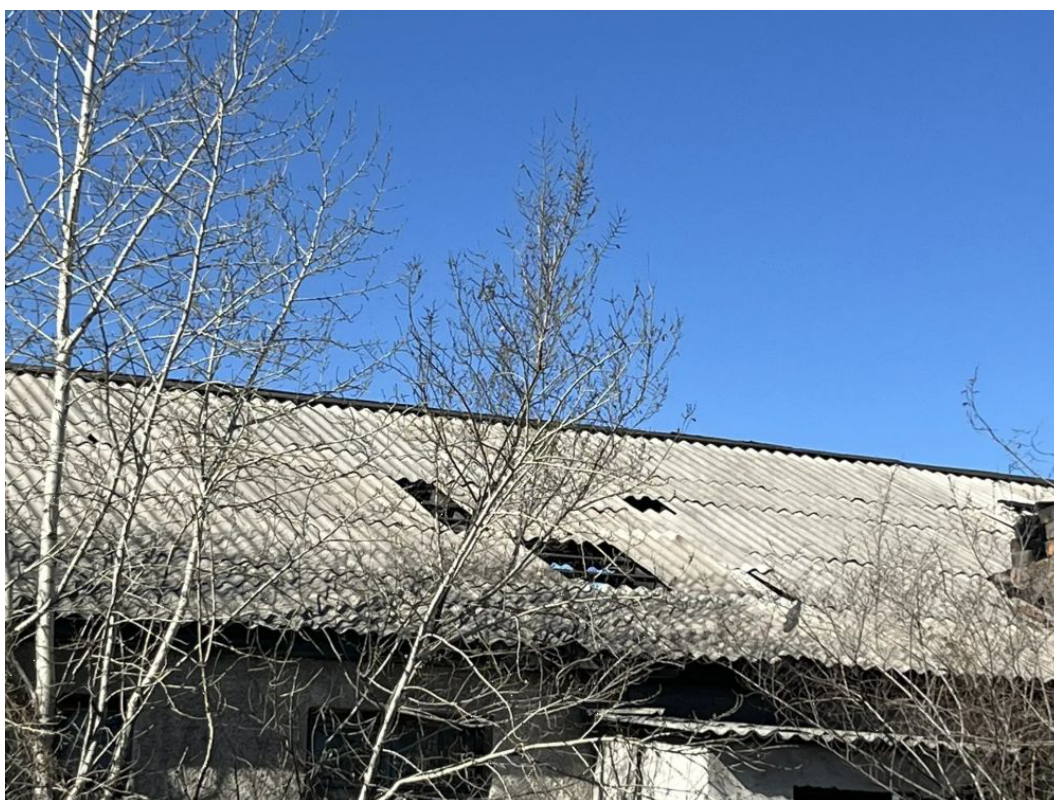
#### **Кровля (кровельный материал)**

Наличие дефектов: Да

Решение по ремонту: Выполнить ремонтные работы по исправлению локальных дефектов покрытия кровли (кровельный материал)

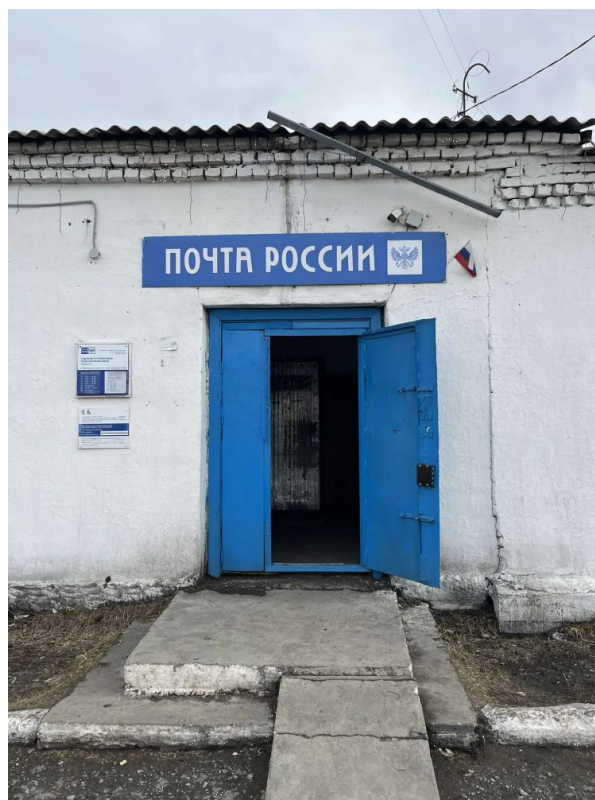
#### **Система водостока**

Наличие: Нет

Решение по ремонту: Выполнить работы по устройству системы водостока (с учетом критериев, указанных в ТЗ)

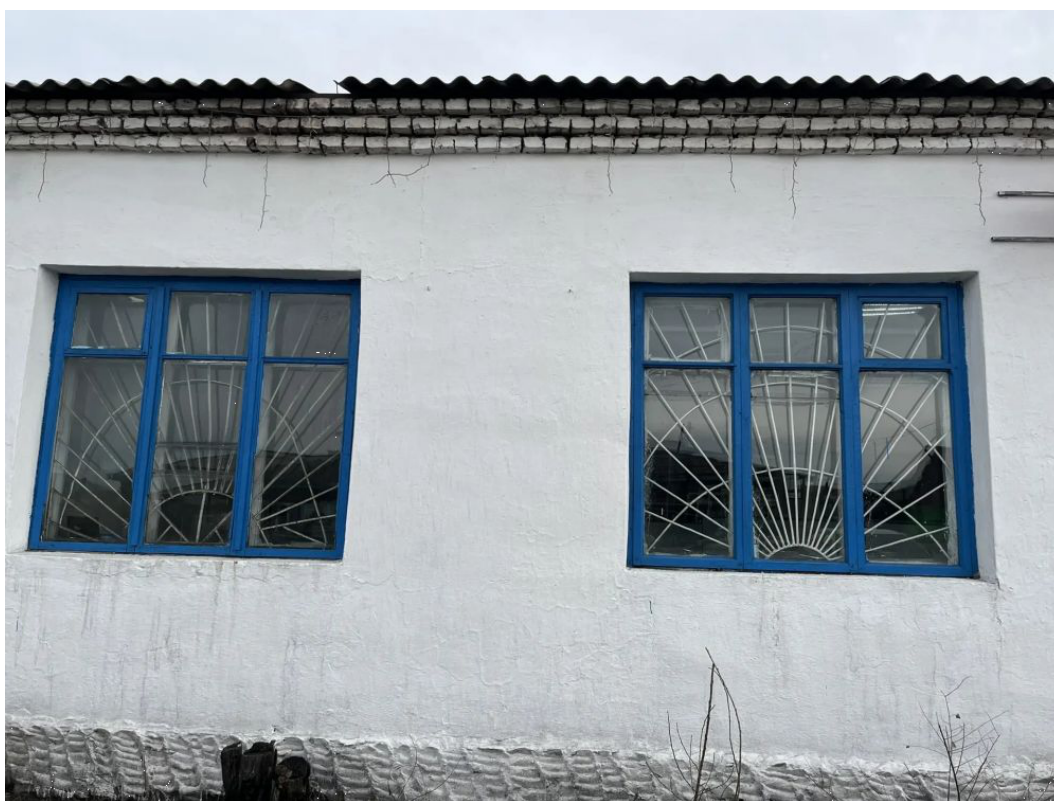
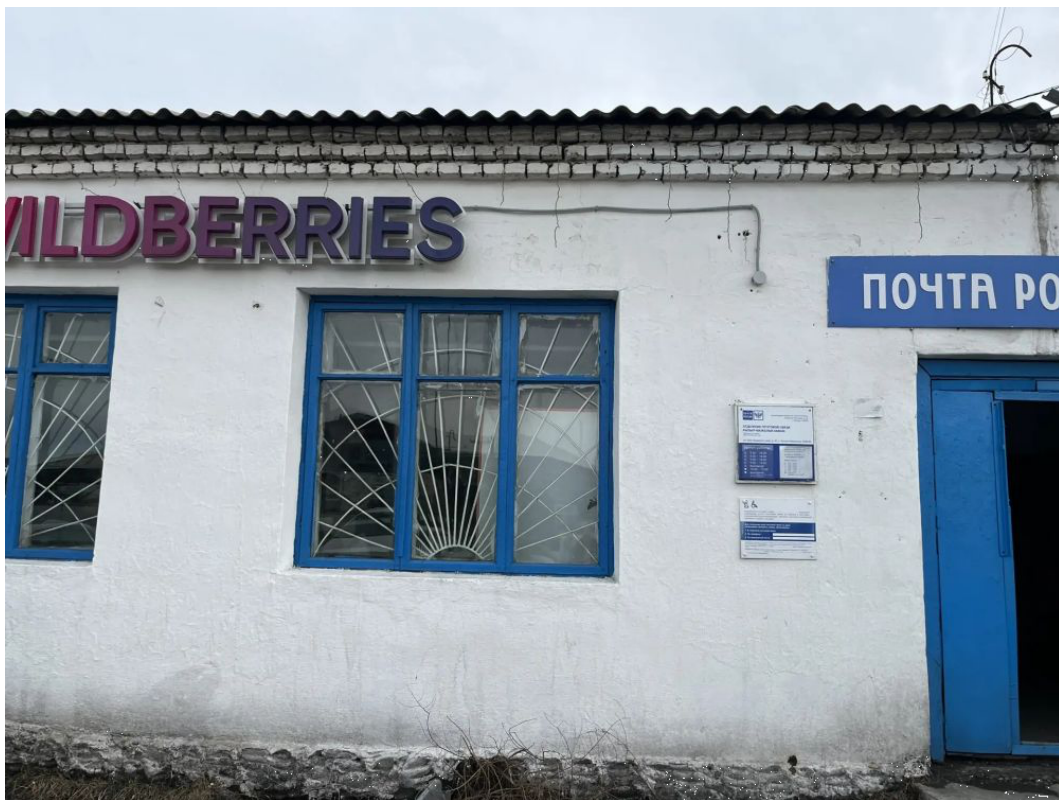
#### Окна

Наличие дефектов: Да

Решение по ремонту: Выполнить работы по замене существующих окон, включая установку оконных отливов, подоконников, ремонт откосов со стороны помещения и со стороны улицы

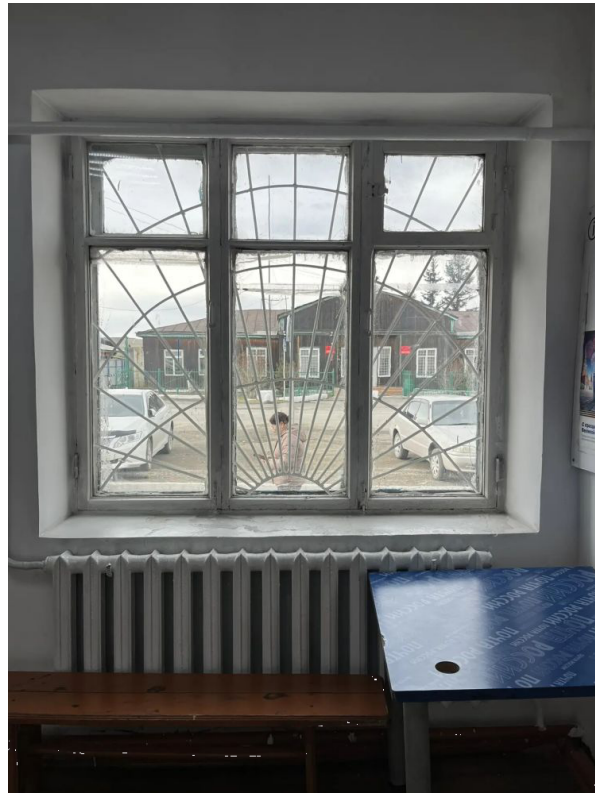
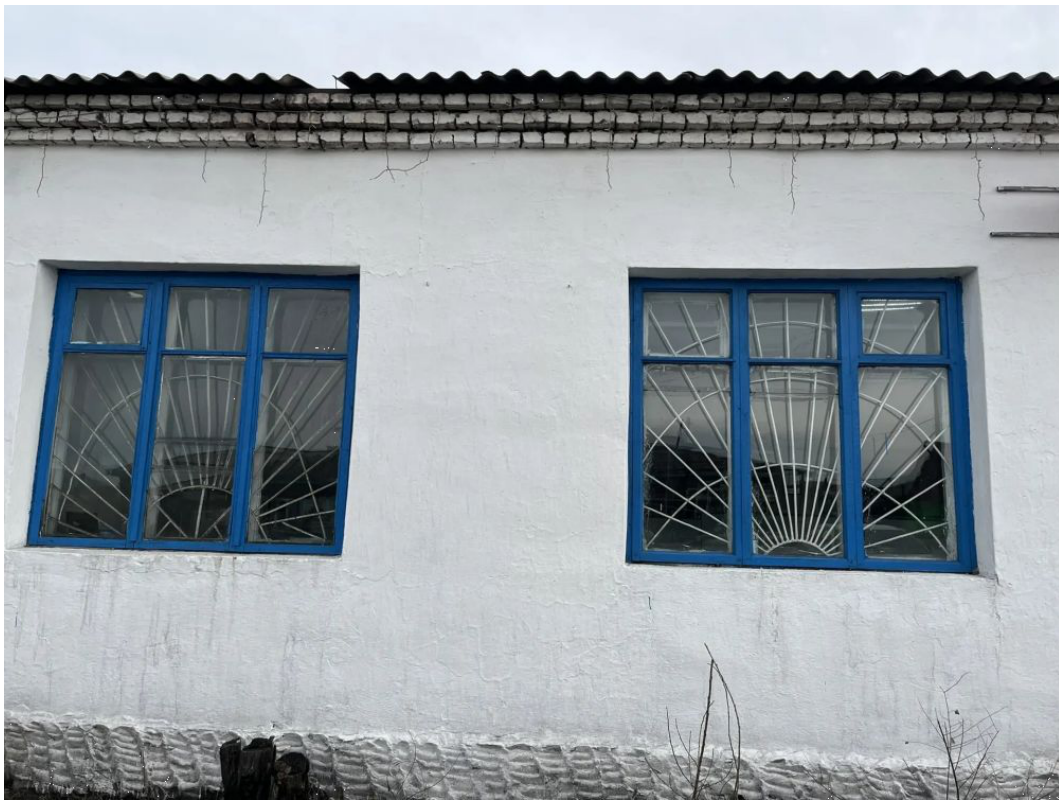
### **Решетки**

Наличие дефектов: Да

Решение по ремонту: Выполнить ремонтные работы по исправлению локальных дефектов решеток

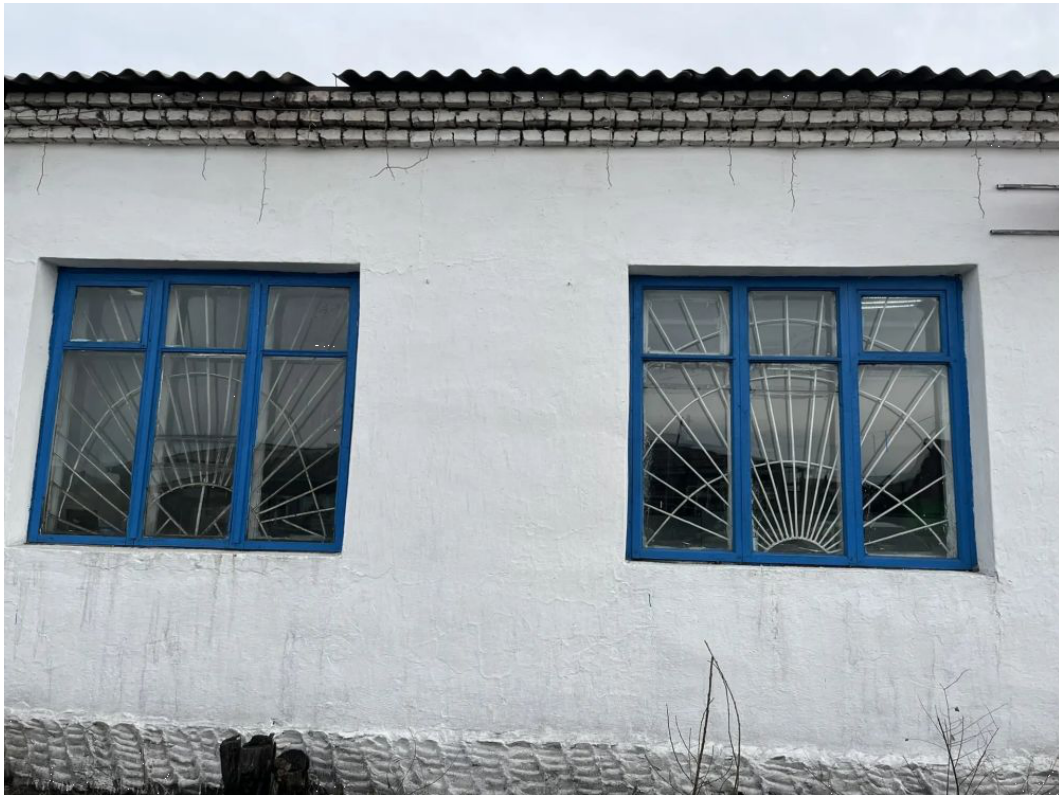
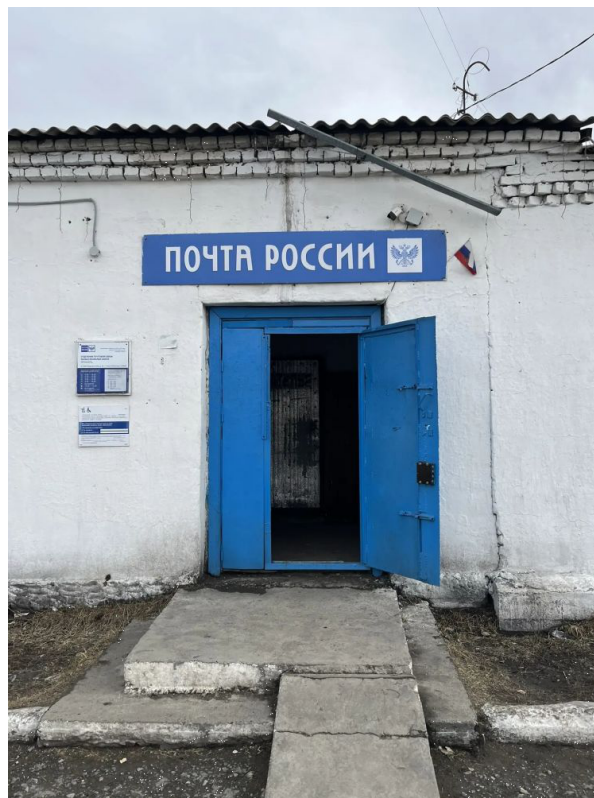
**Рольставни**

Наличие: Нет

Решение по ремонту: Выполнить работы по устройству рольставней (с учетом требований, указанных в ТЗ)

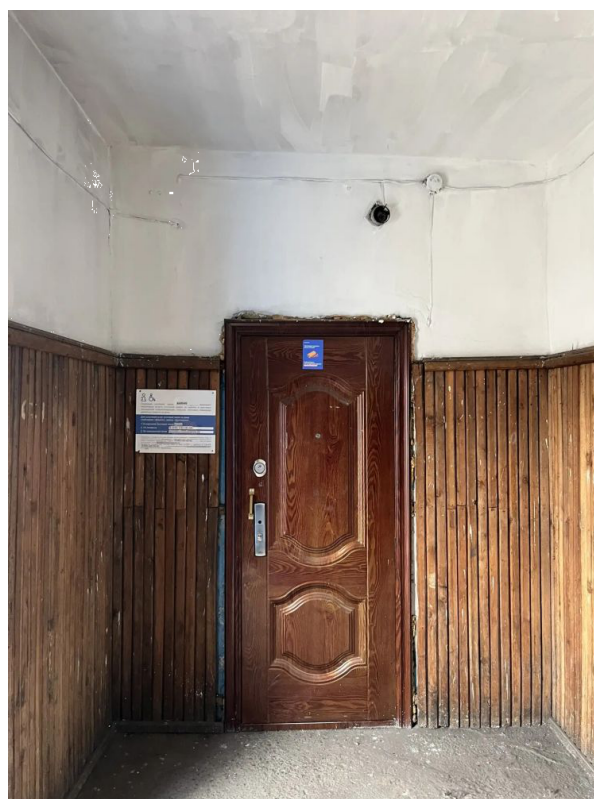
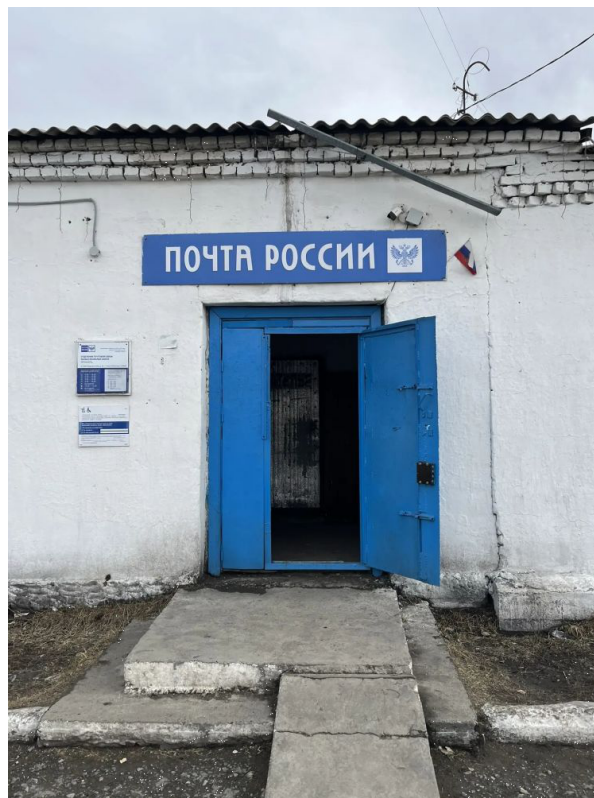
Дверь центрального входа (в т.ч. тамбурная)

Наличие дефектов: Да

Решение по ремонту: Выполнить работы по замене существующей двери центрального входа (с учетом требований, указанных в ТЗ)

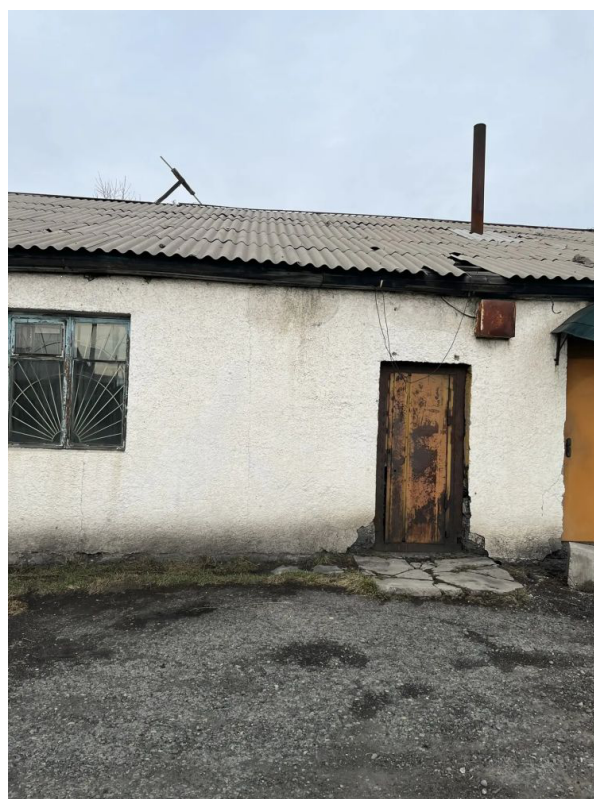
### **Наружные двери (кроме двери главного входа)**

Наличие дефектов: Да

Решение по ремонту: Выполнить работы по замене существующих наружных дверей (с учетом требований, указанных в ТЗ)

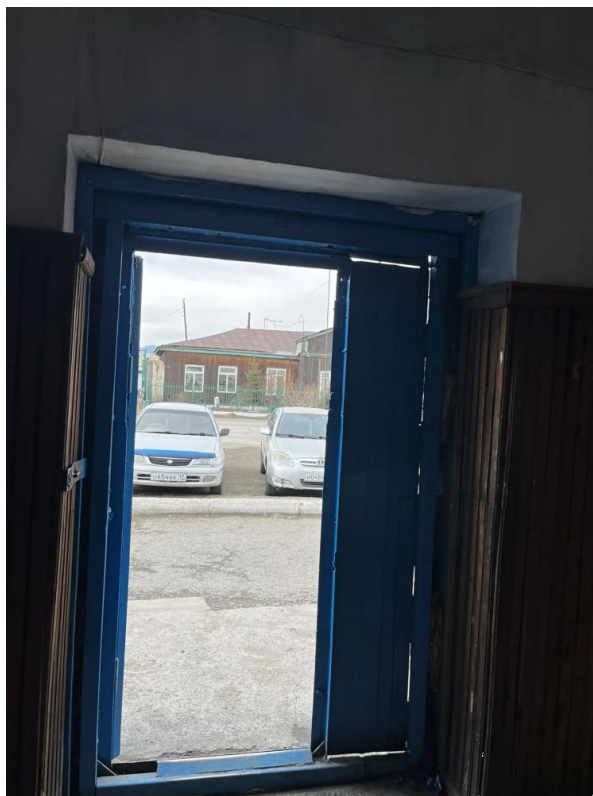
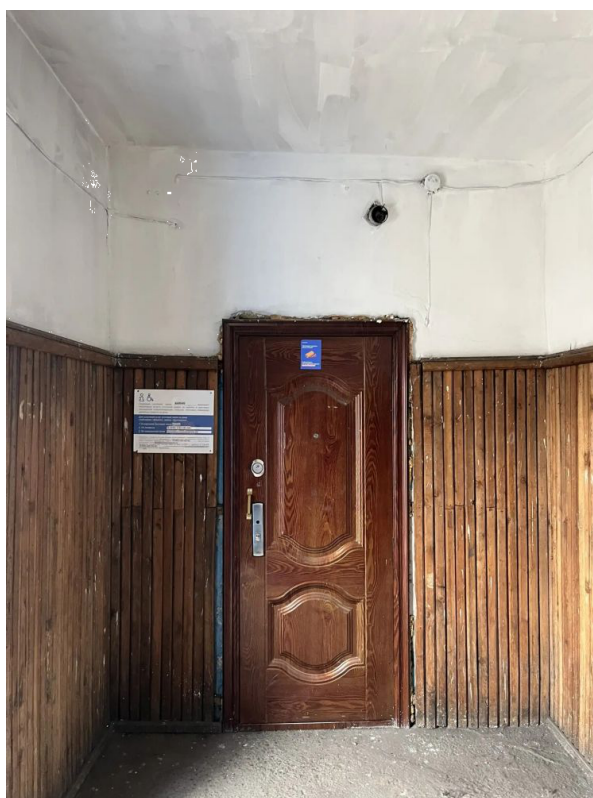
### **Тамбуры внутри помещений**

Наличие дефектов: Да

Решение по ремонту: Выполнить ремонтные работы без расширения проемов дверей

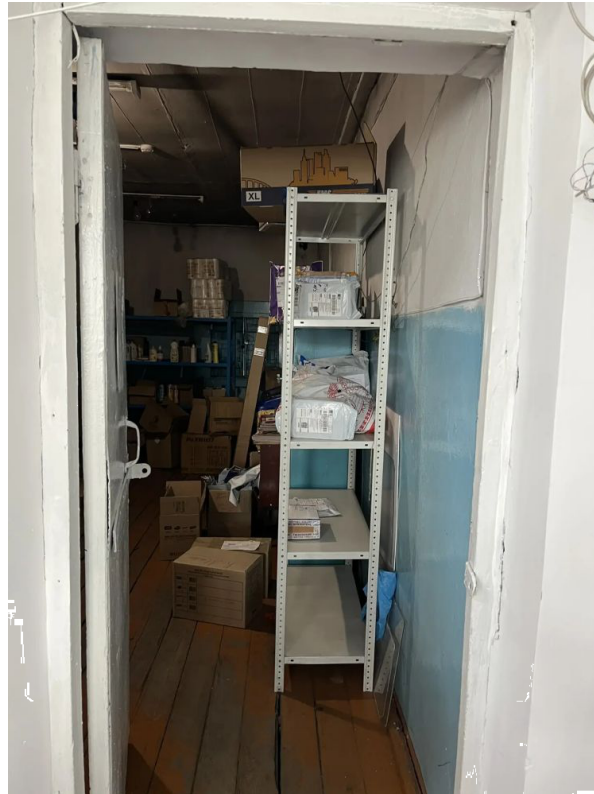
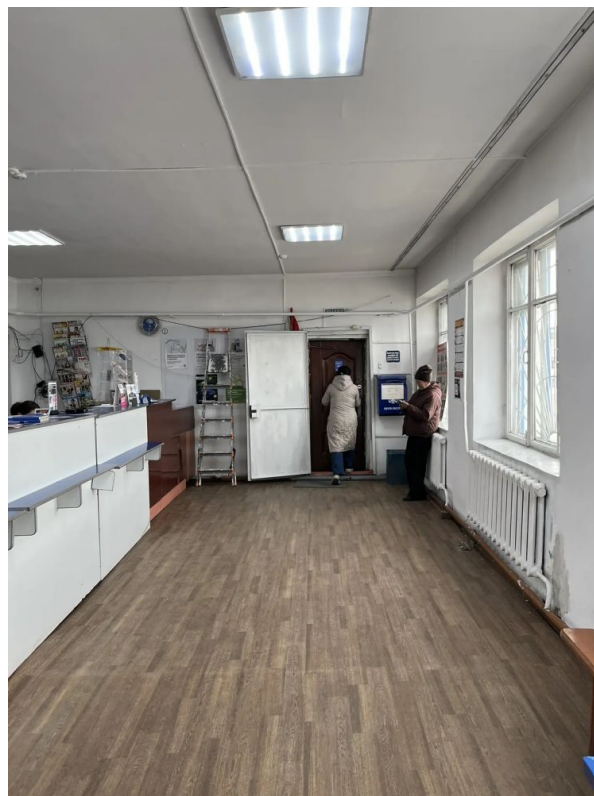
#### **Полы (финишное покрытие полов)**

Наличие дефектов: Да

Решение по ремонту: Выполнить ремонтные работы по исправлению локальных дефектов финишного покрытия пола

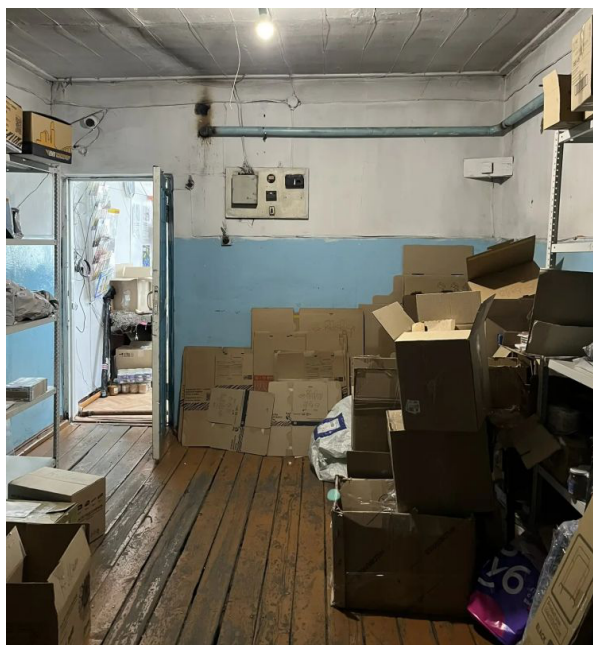
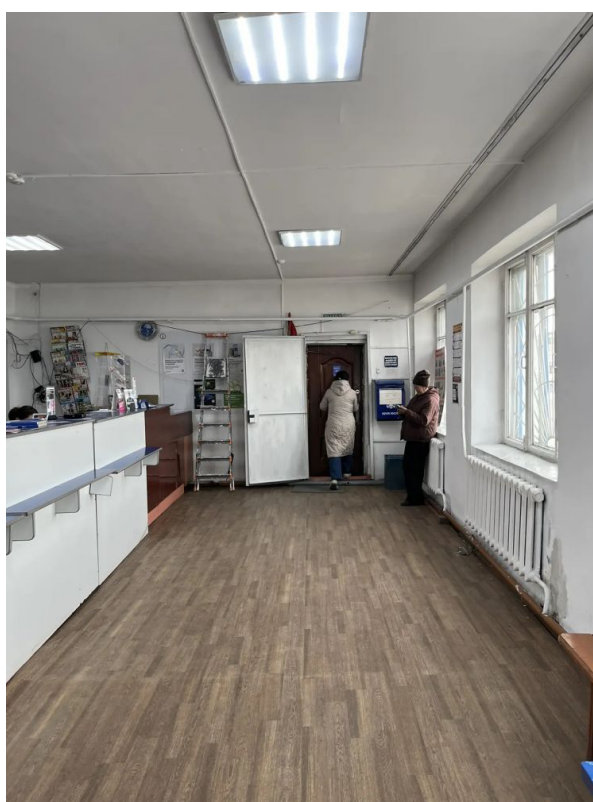
### Отделка потолков

Наличие дефектов: Да

Решение по ремонту: Выполнить ремонтные работы по исправлению дефектов финишной отделки потолка

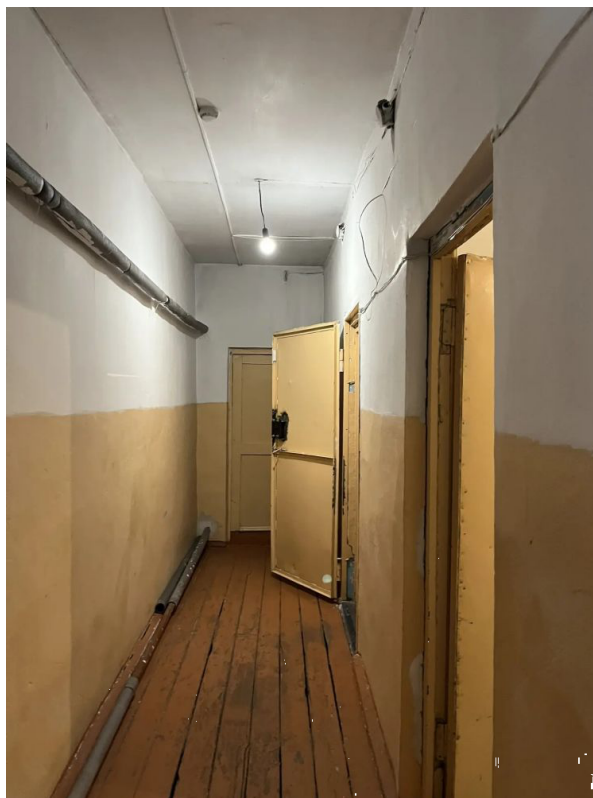
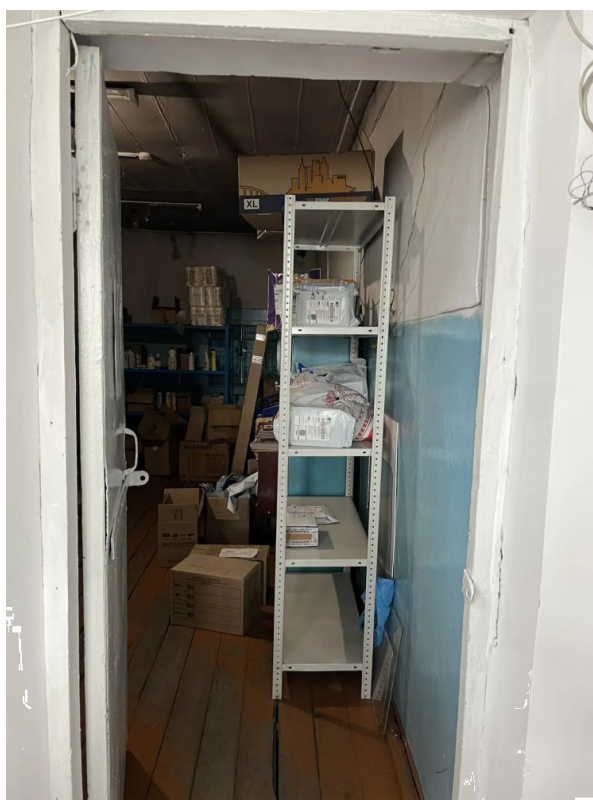
### **Внутренние двери**

Наличие дефектов: Да

Решение по ремонту: Выполнить ремонтные работы с полной заменой внутренних дверей (с учетом требований, указанных в ТЗ)

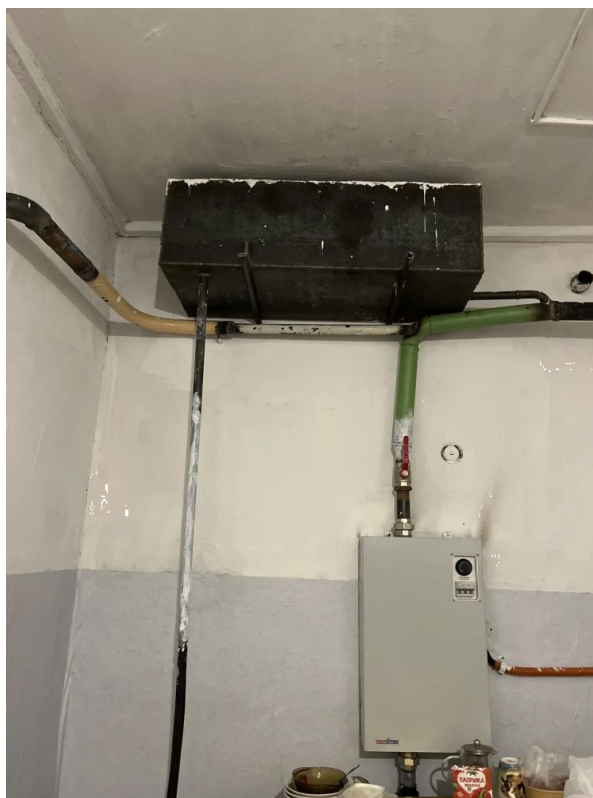
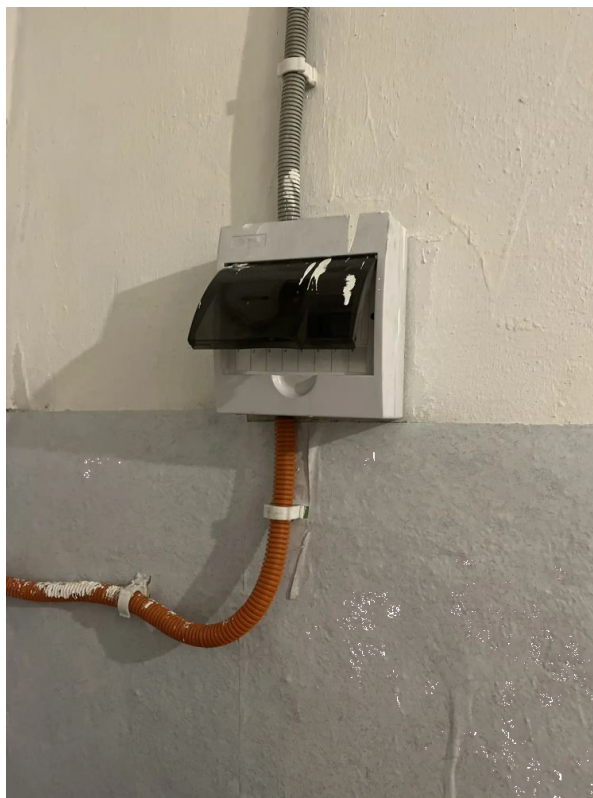
#### **Тип теплоснабжения (отопления)**

Тип подключения: Автономное электрическое

Решение по ремонту: Отсутствует

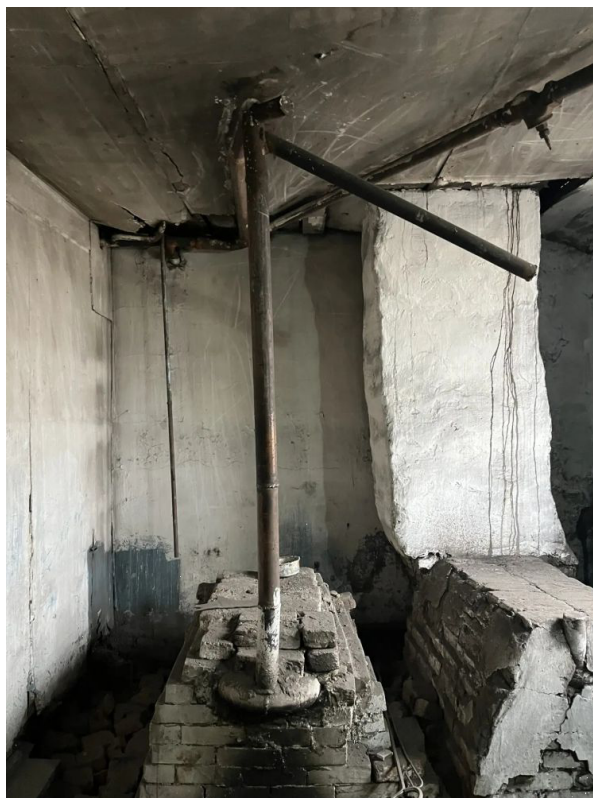
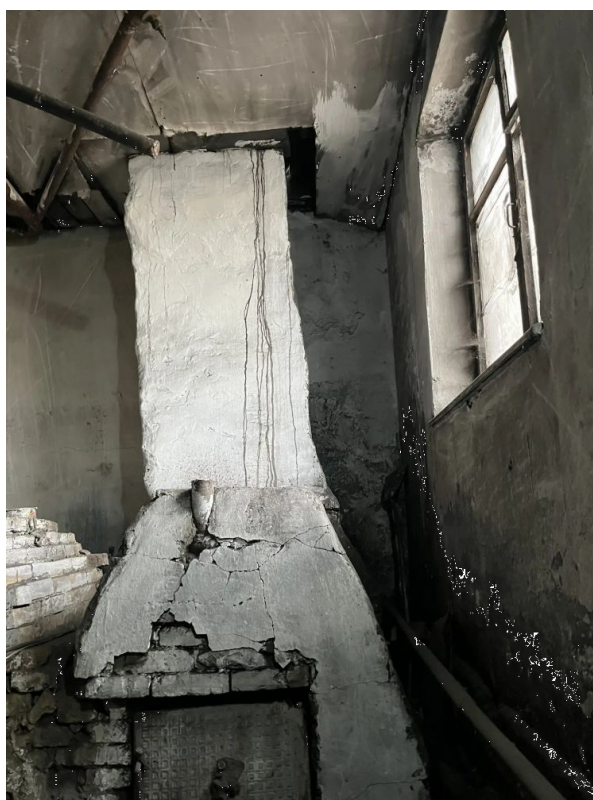
### **Котел отопления**

Наличие дефектов: Нет

Решение по ремонту: Выполнить ремонтные работы с сохранением и локальным ремонтом котла отопления
