## Акт осмотра Объекта

Кочубеевское с

28 мая 2026 г.

| Ставропольский край, р-н Кочубеевский, с Кочубеевское, ул Октябрьской Революции, д 66 | |

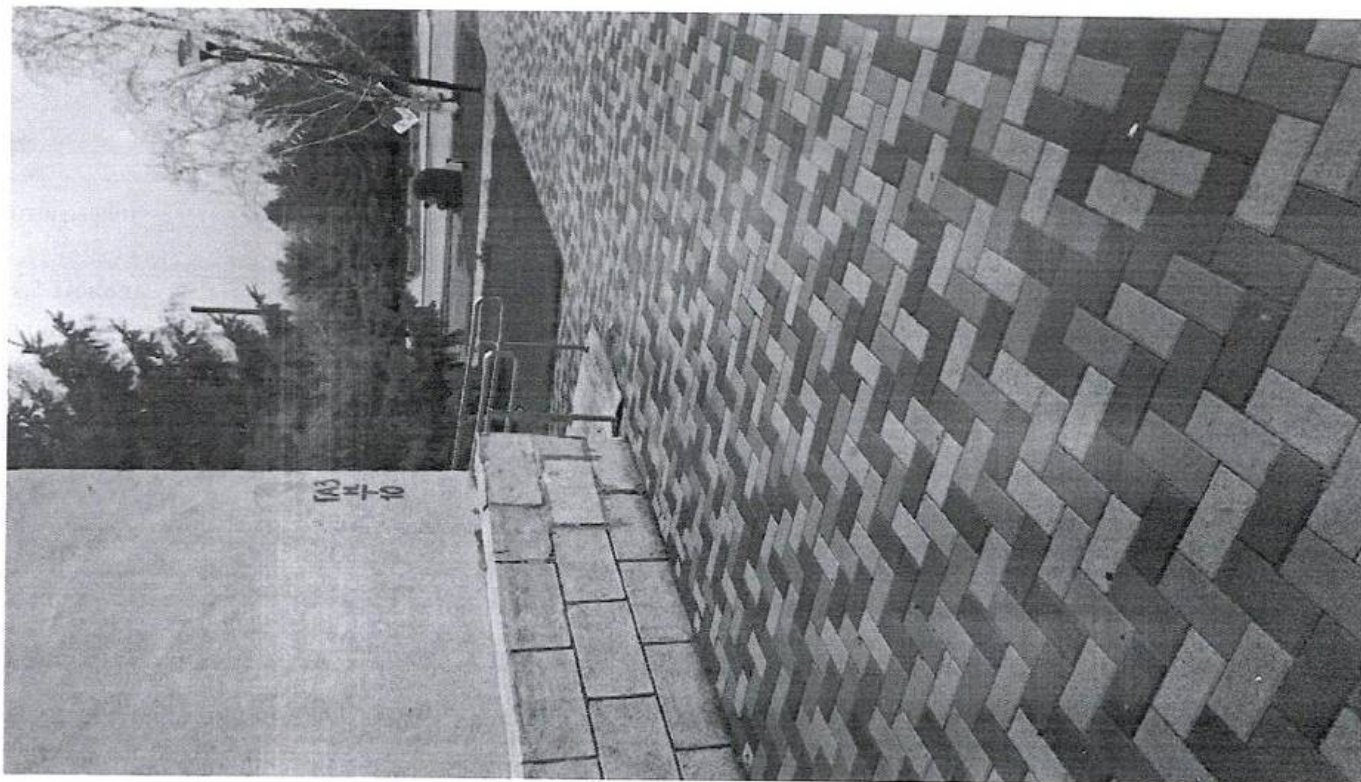
### 3.1.2 Цоколь

Наличие дефектов: Нет

Решение по ремонту: Ремонтные работы не требуются

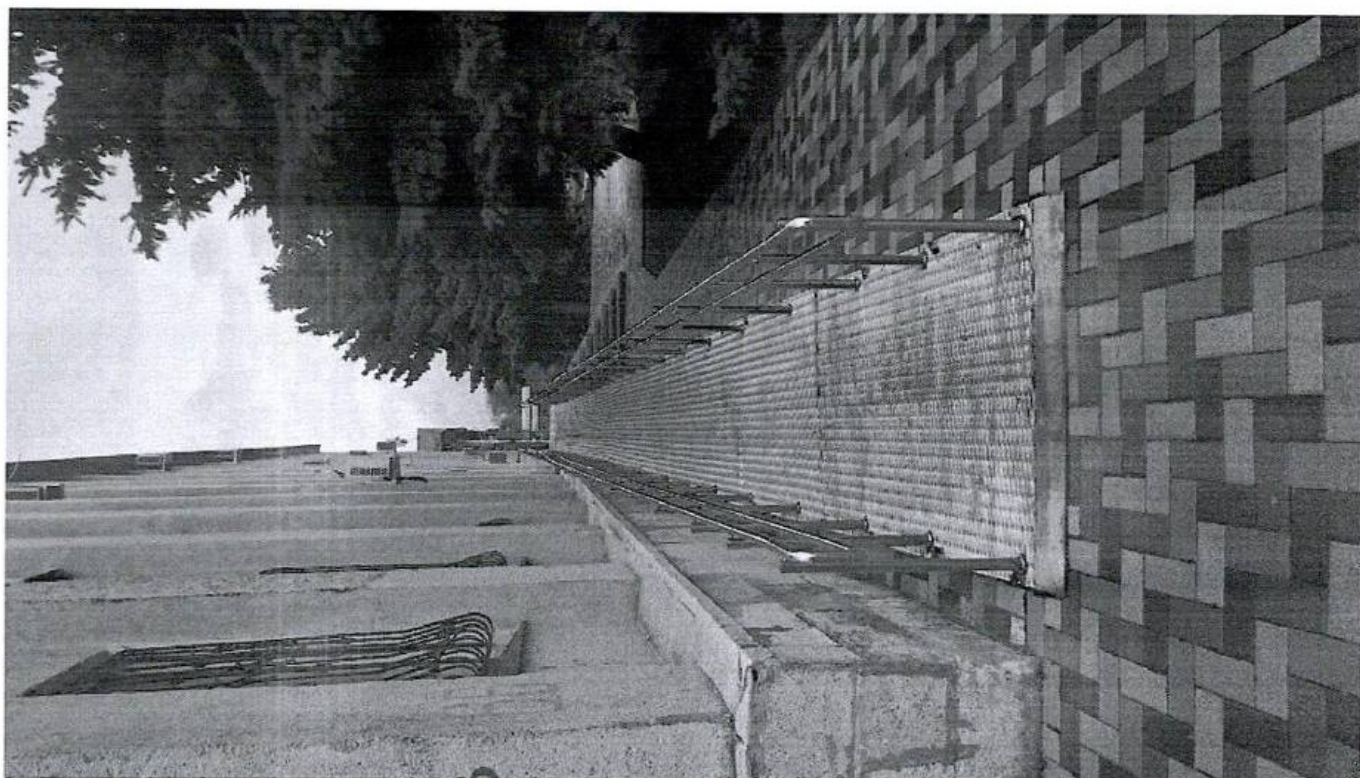
### 3.1.3 Отмостка

Наличие дефектов: Нет

Решение по ремонту: Ремонтные работы не требуются

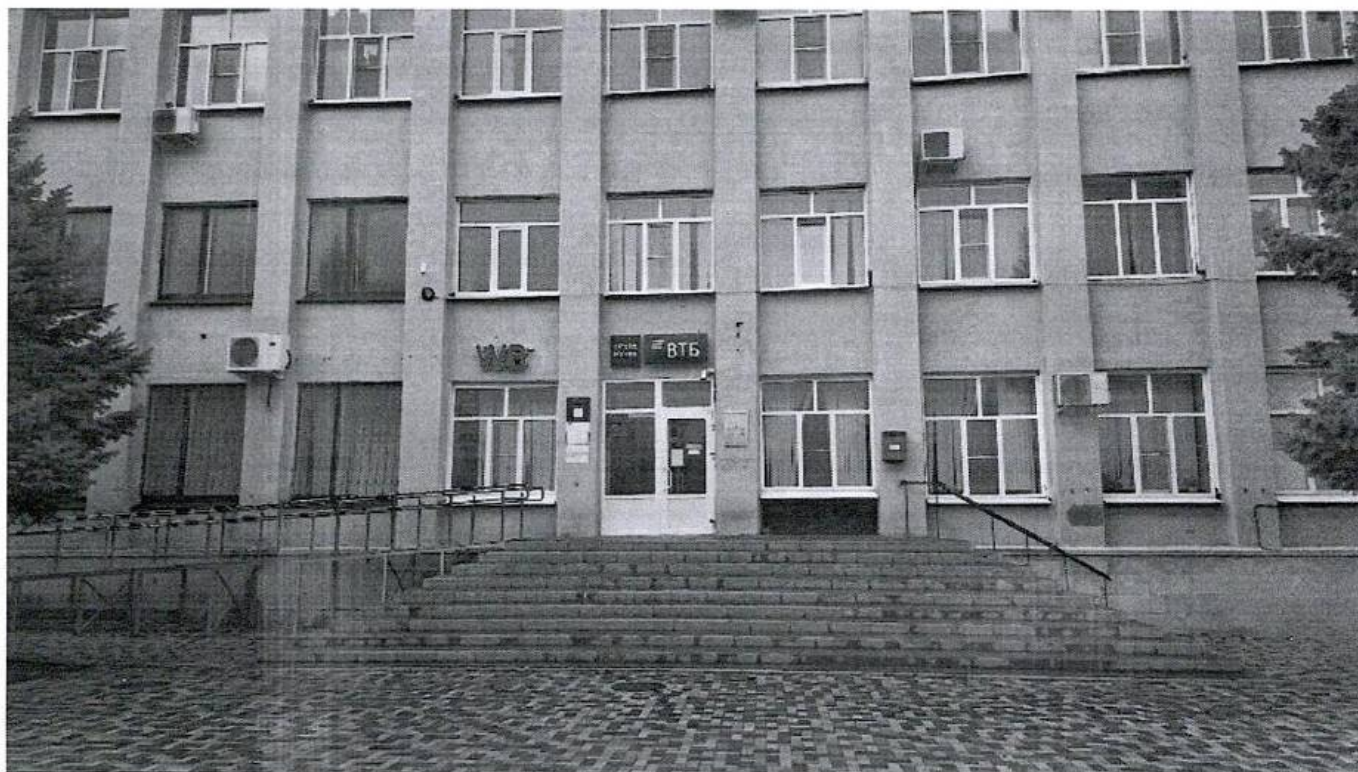
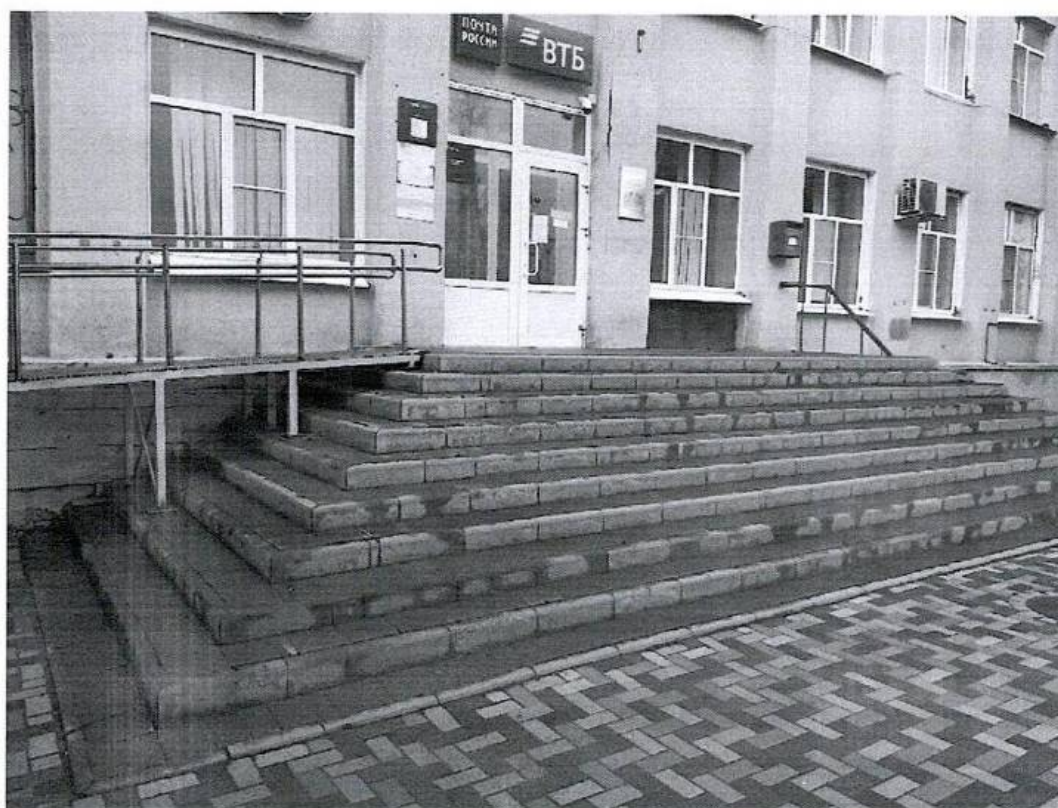
### 3.1.4 Крыльцо главного входа в отделение почтовой связи

Наличие дефектов: Нет

Решение по ремонту: Ремонтные работы не требуются

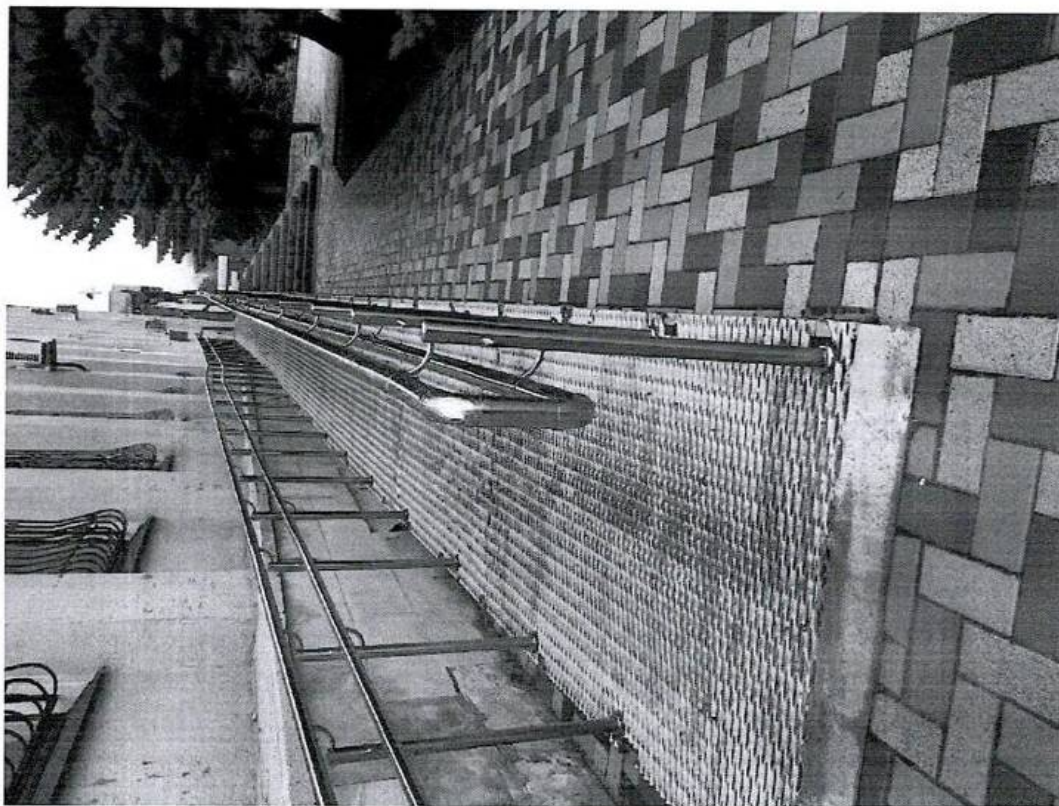
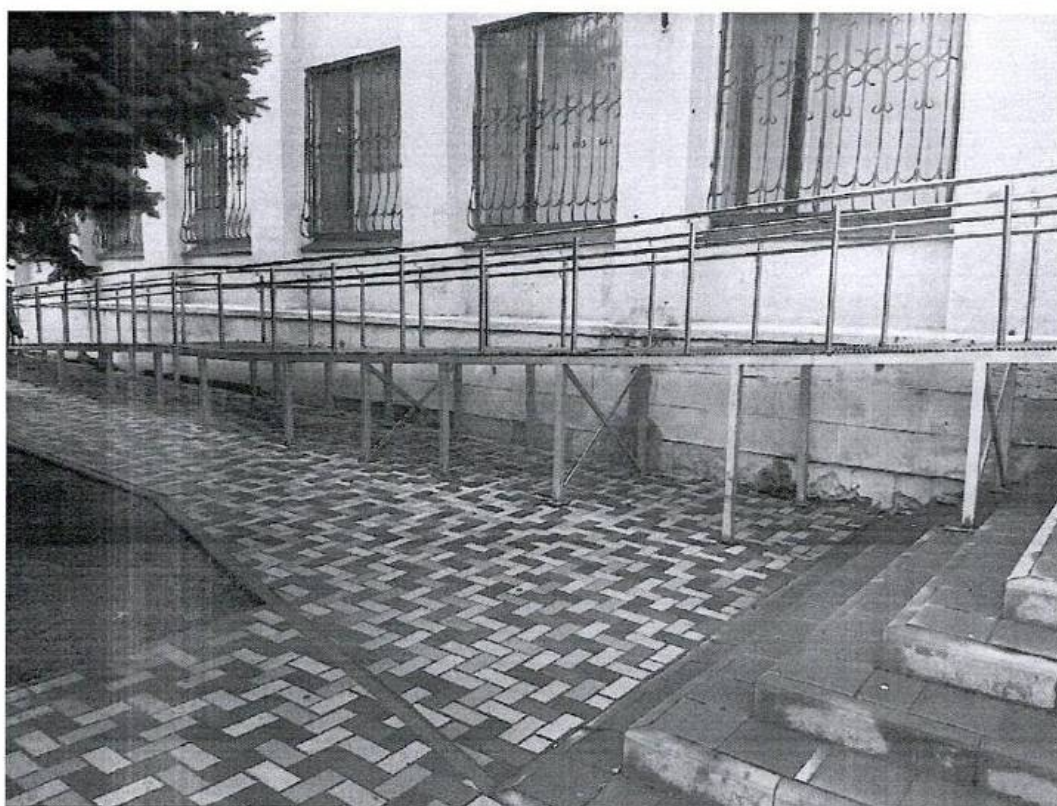
#### **3.1.5 Пандус**

Наличие дефектов: Нет

Решение по ремонту: Ремонтные работы не требуются

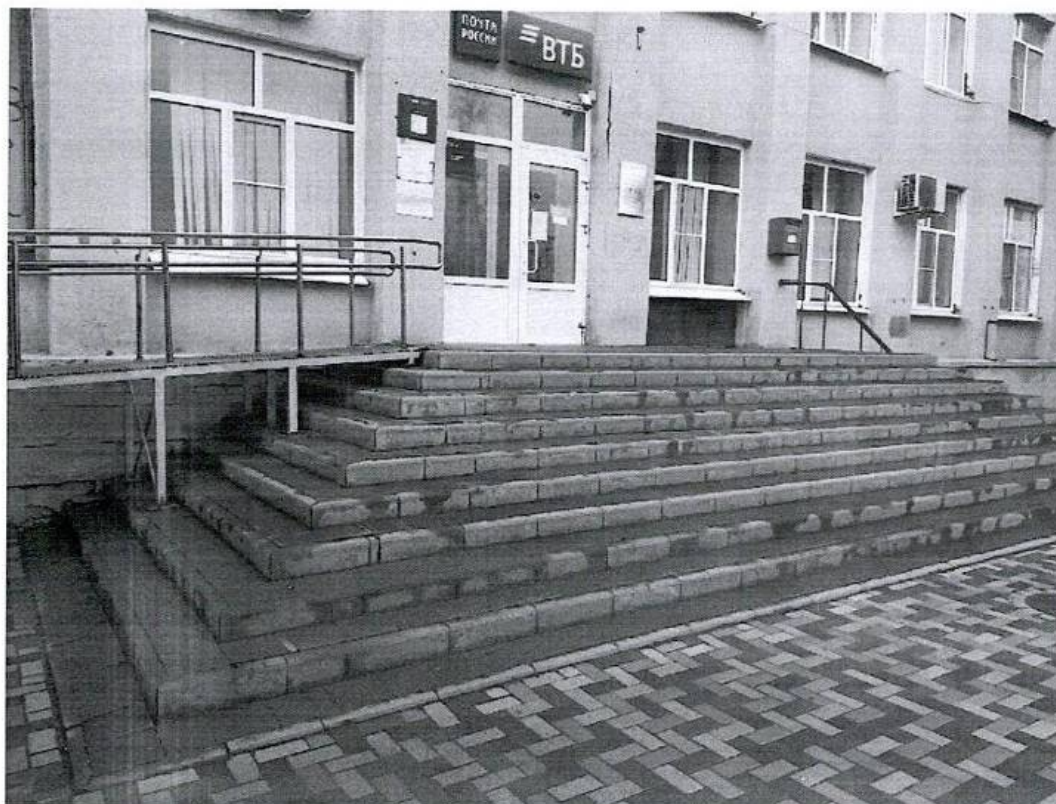
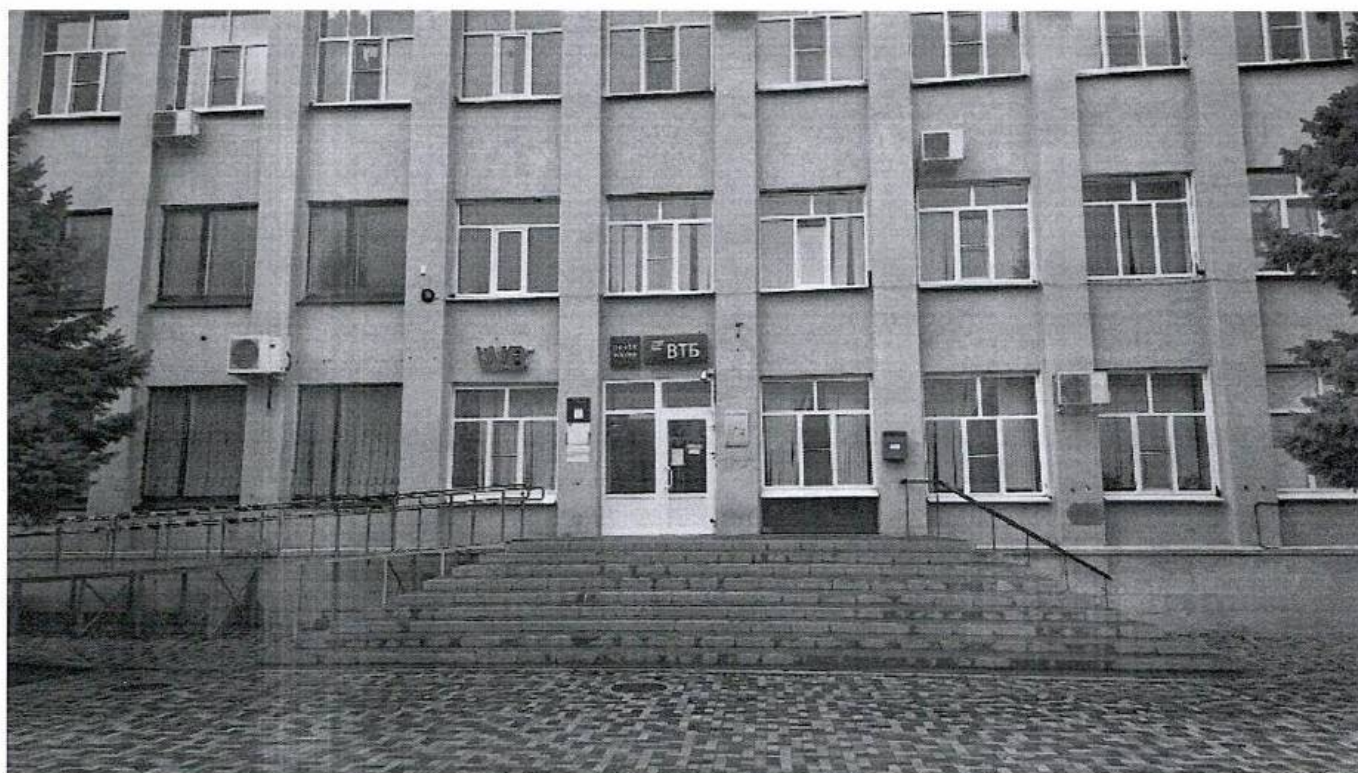
### **3.1.7 Фасад в створе размещения ремонтируемых помещений ОПС**

Наличие дефектов: Нет

Решение по ремонту: Ремонтные работы не требуются

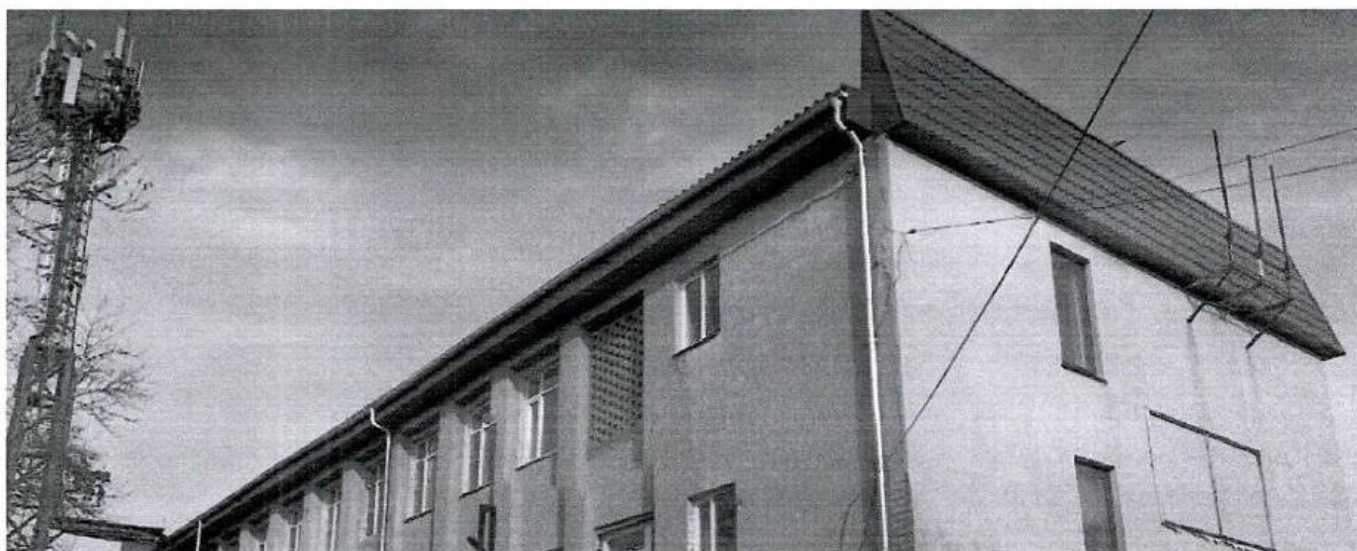
**Кровля (кровельный материал)**

Наличие дефектов: Нет

Решение по ремонту: Ремонтные работы не требуются

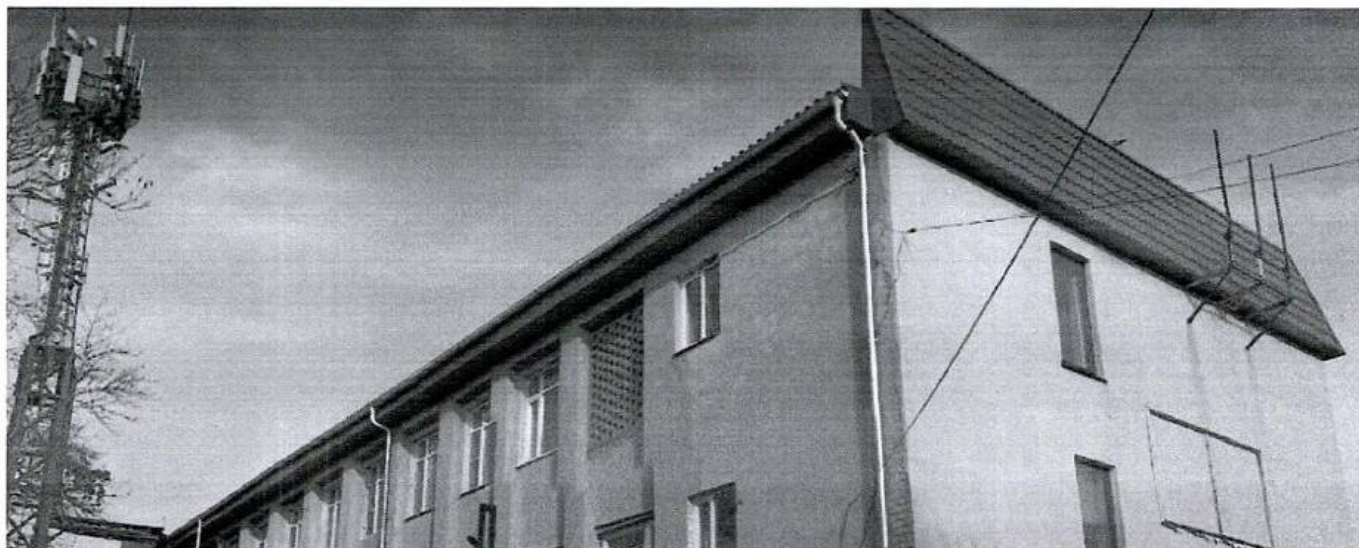
**Система водостока**

Наличие дефектов: Нет

Решение по ремонту: Ремонтные работы не требуются

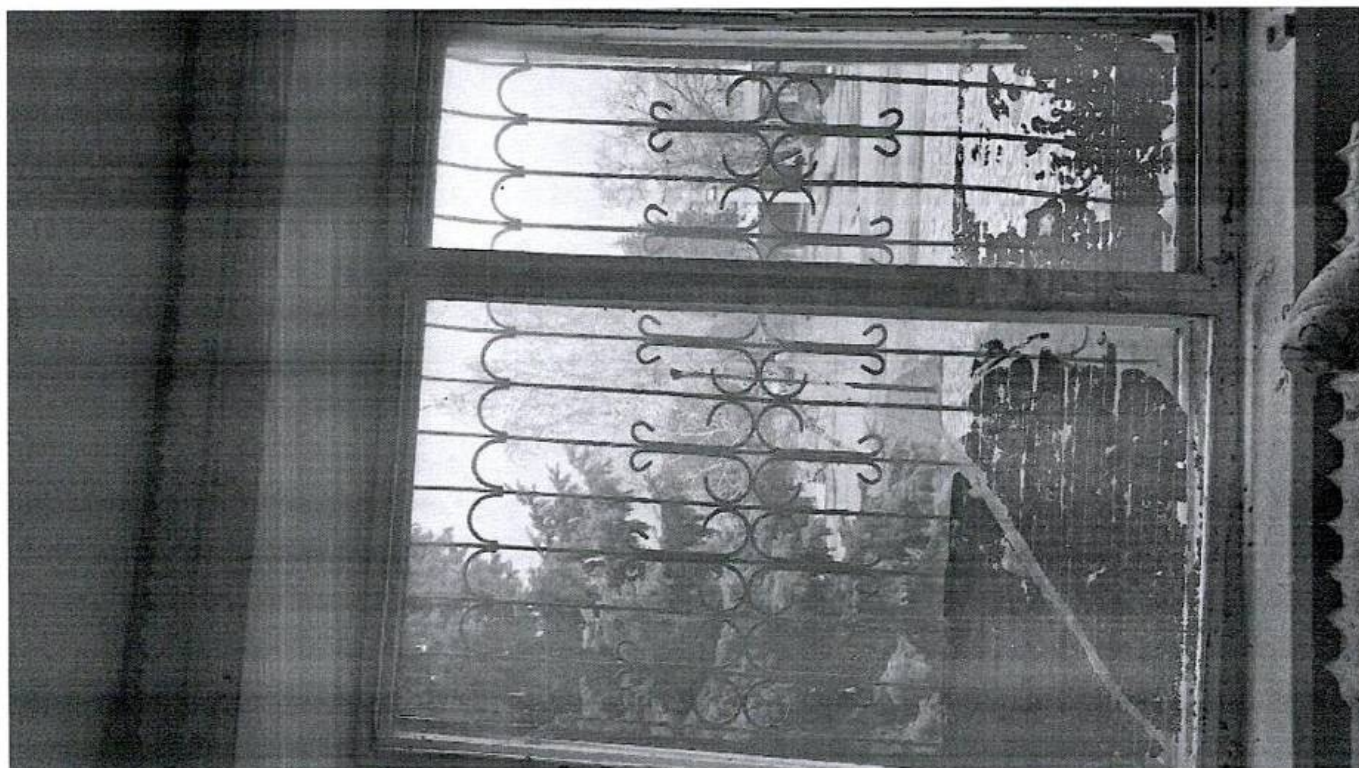
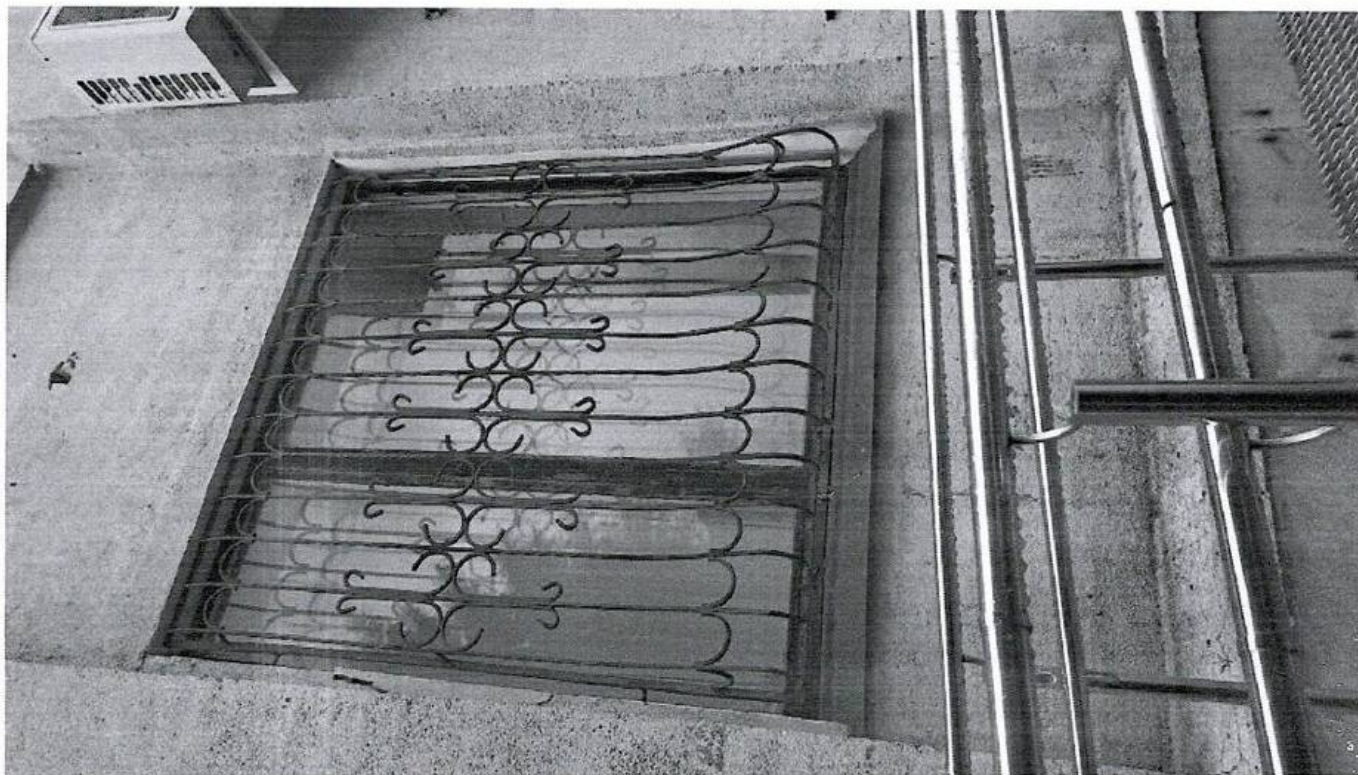
#### Окна

Наличие дефектов: Да

Решение по ремонту: Выполнить работы по замене существующих окон, включая установку оконных отливов, подоконников, ремонт откосов со стороны помещения и со стороны улицы

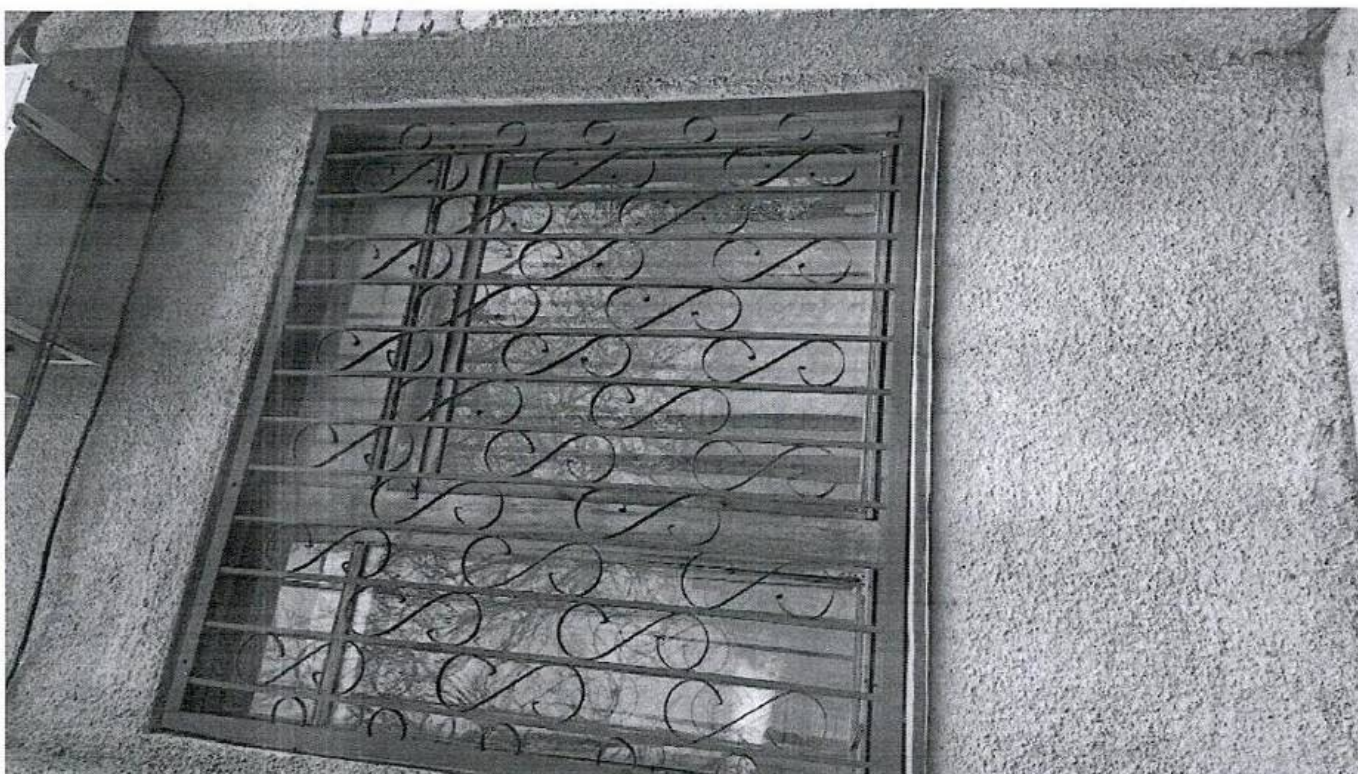
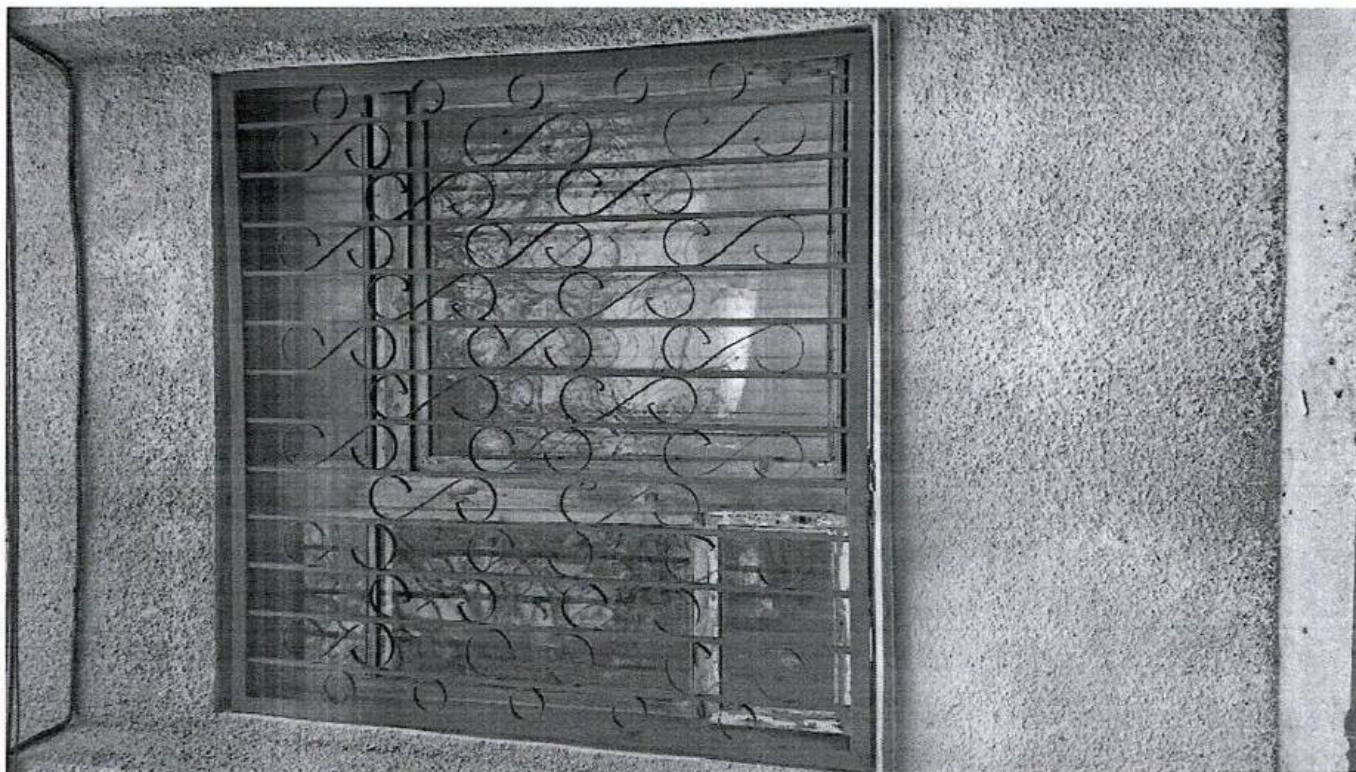
#### **Решетки**

Наличие дефектов: Да

Решение по ремонту: Выполнить ремонтные работы по исправлению локальных дефектов решеток

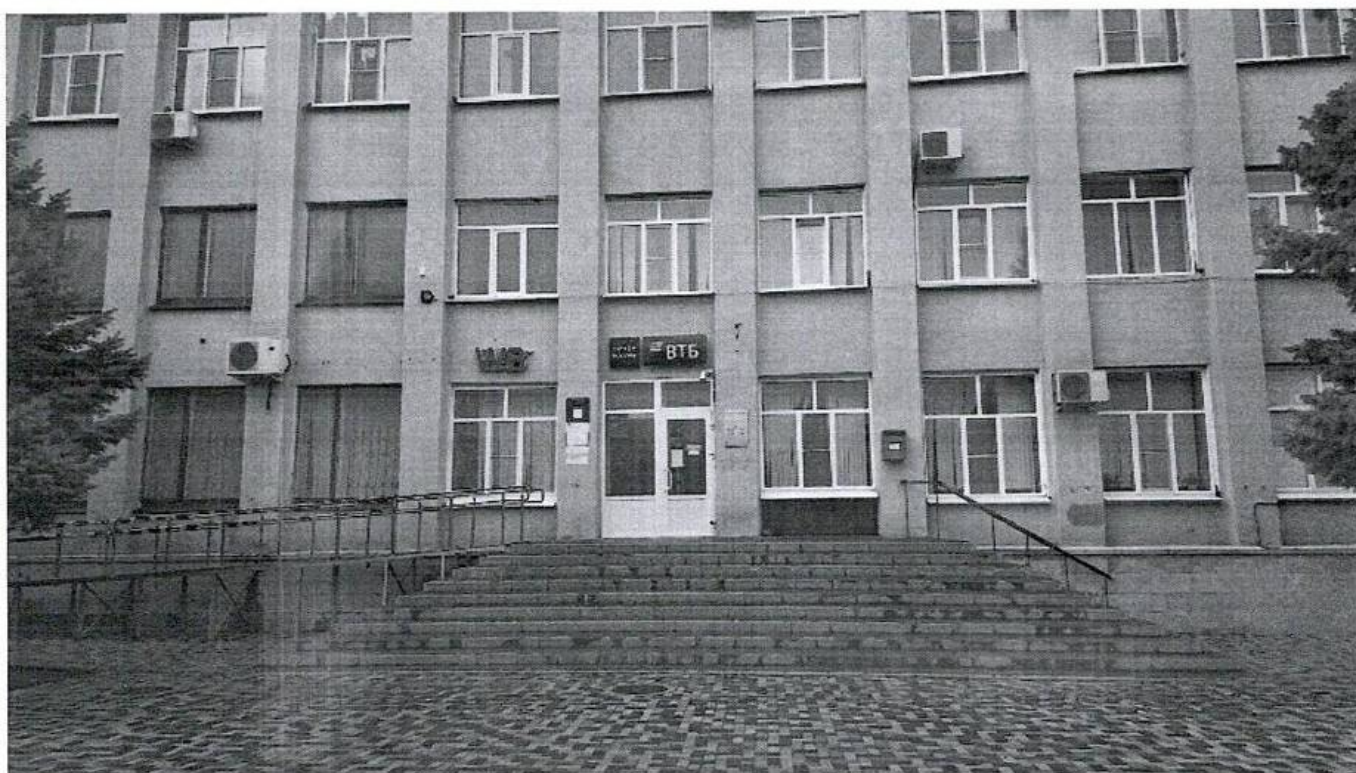
### **Рольставни**

Наличие: Нет

Решение по ремонту: Выполнить работы по устройству рольставней (с учетом требований, указанных в ТЗ)

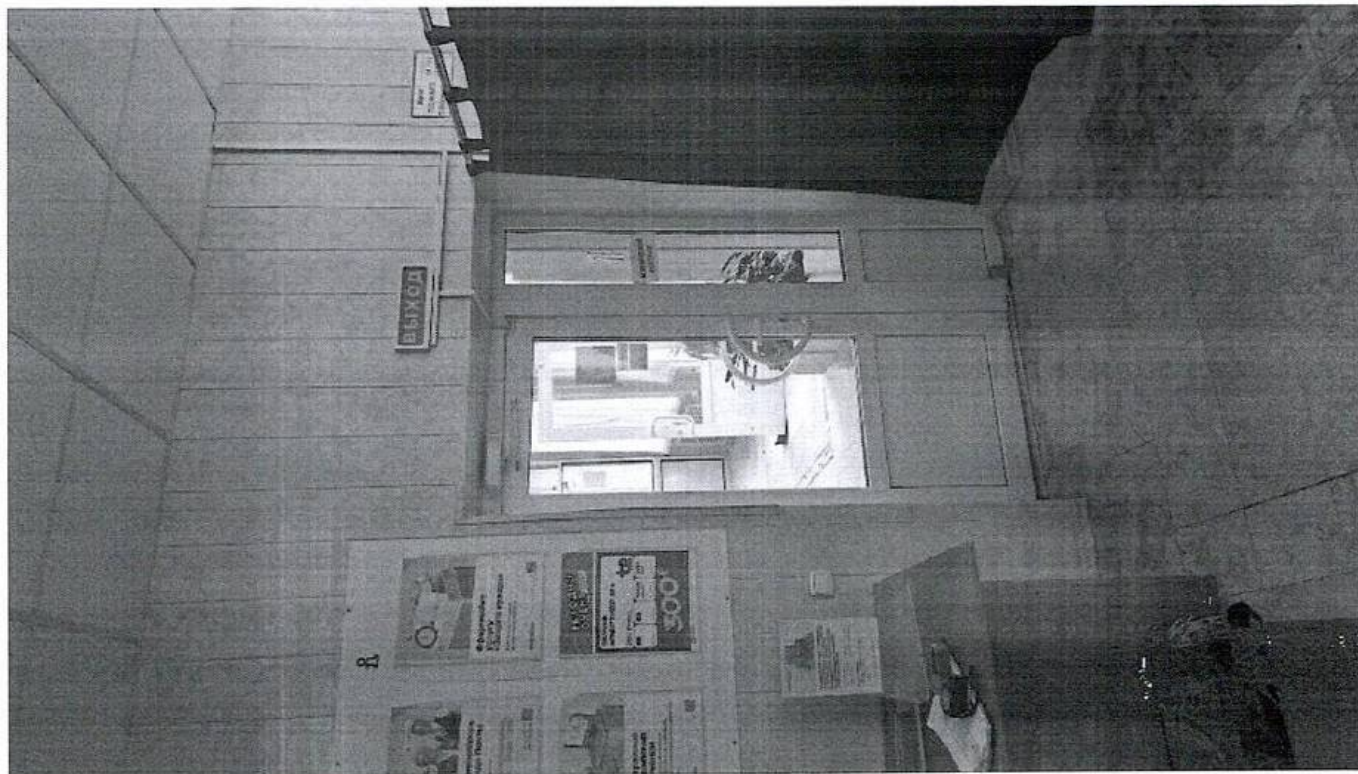
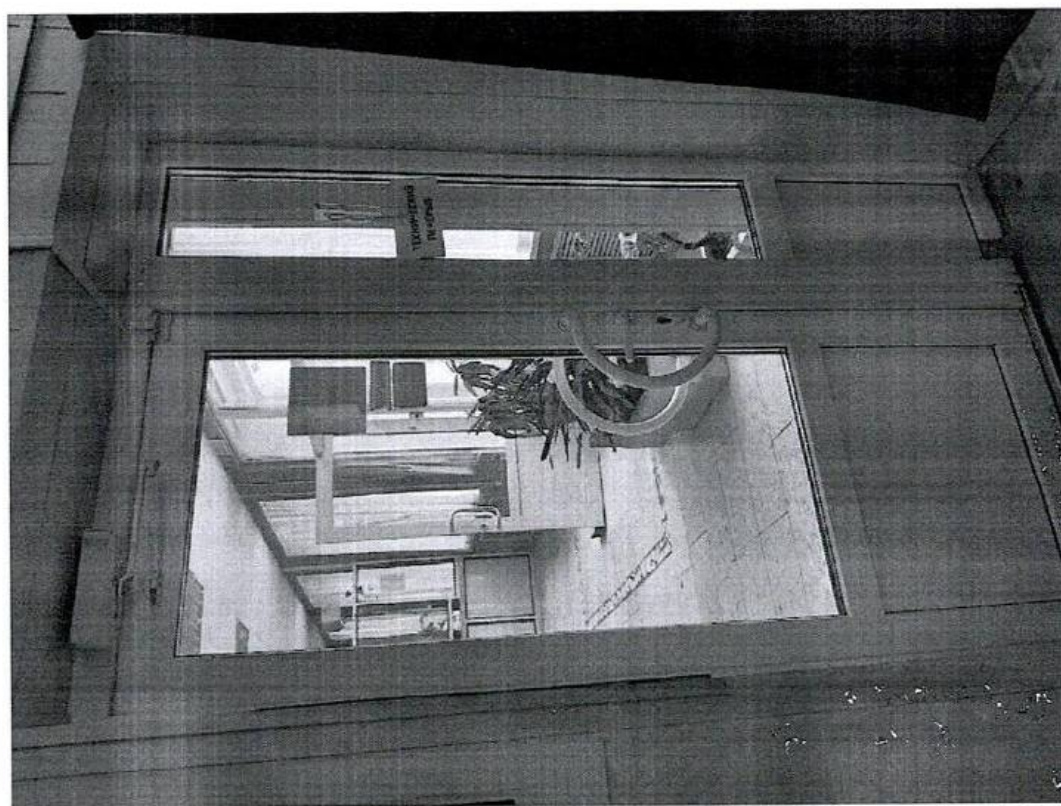
Дверь центрального входа (в т.ч. тамбурная)

Наличие дефектов: Да

Решение по ремонту: Выполнить работы по замене существующей двери центрального входа (с учетом требований, указанных в ТЗ)

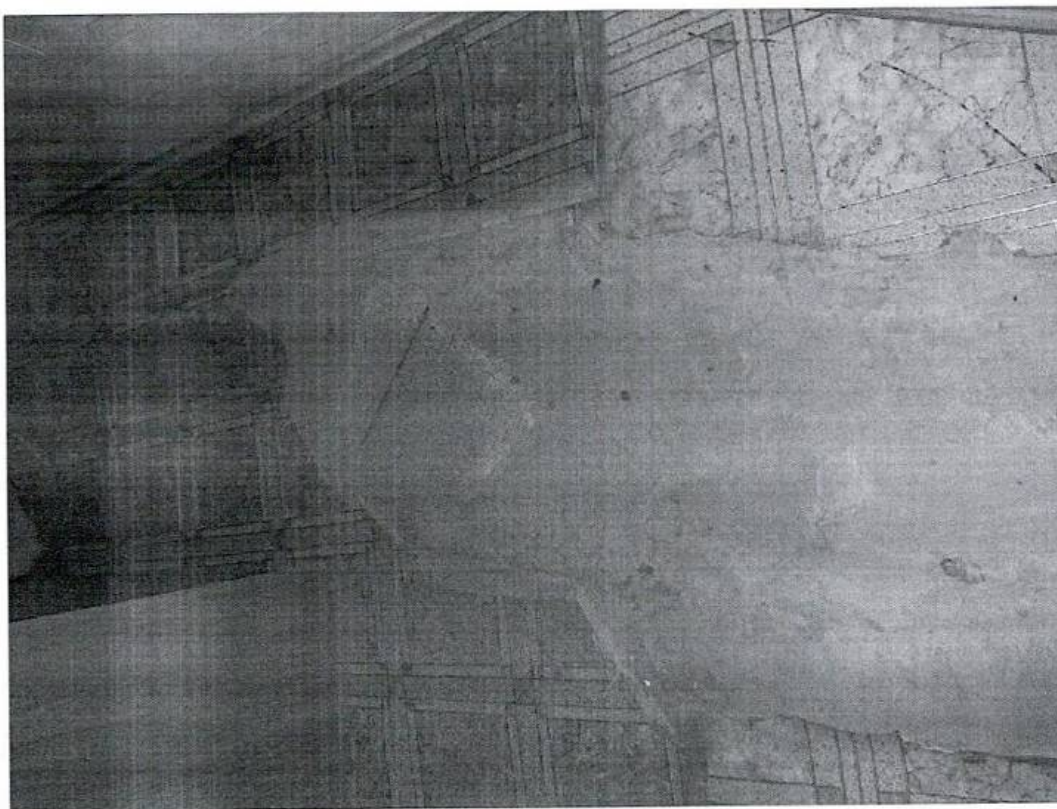
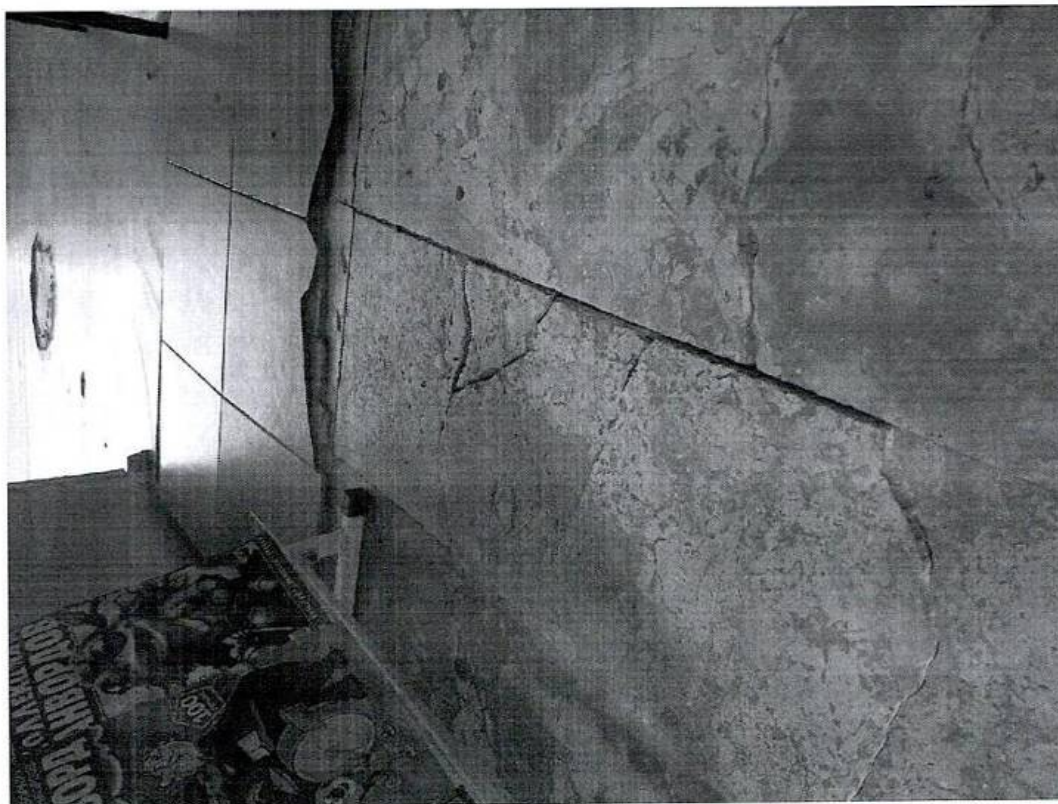
##### **Полы (финишное покрытие полов)**

Наличие дефектов: Да

Решение по ремонту: Выполнить работы по полной замене существующего финишного покрытия пола (с учетом требований, указанных в ТЗ)

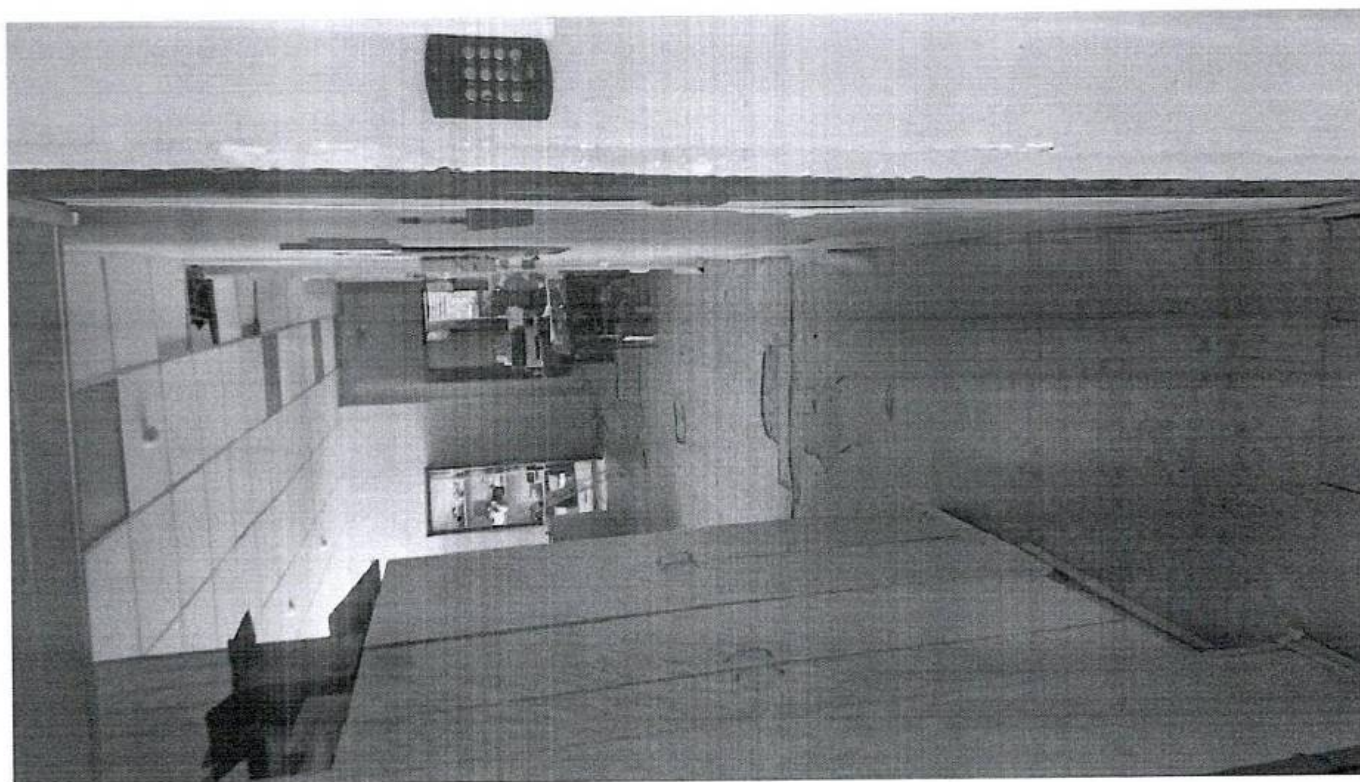
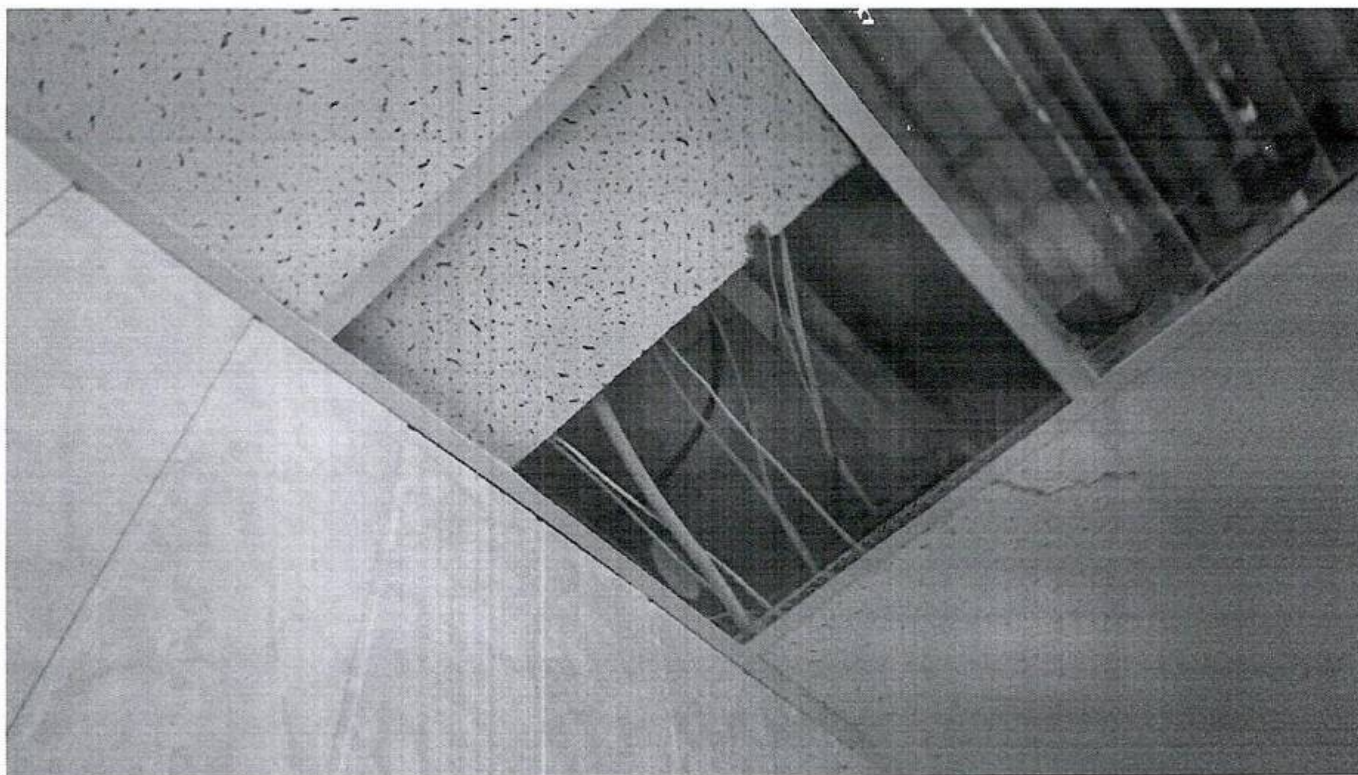
#### **Отделка потолков**

Наличие дефектов: Да

Решение по ремонту: Выполнить работы по полной замене существующей финишной отделке потолка (с учетом требований, указанных в ТЗ)

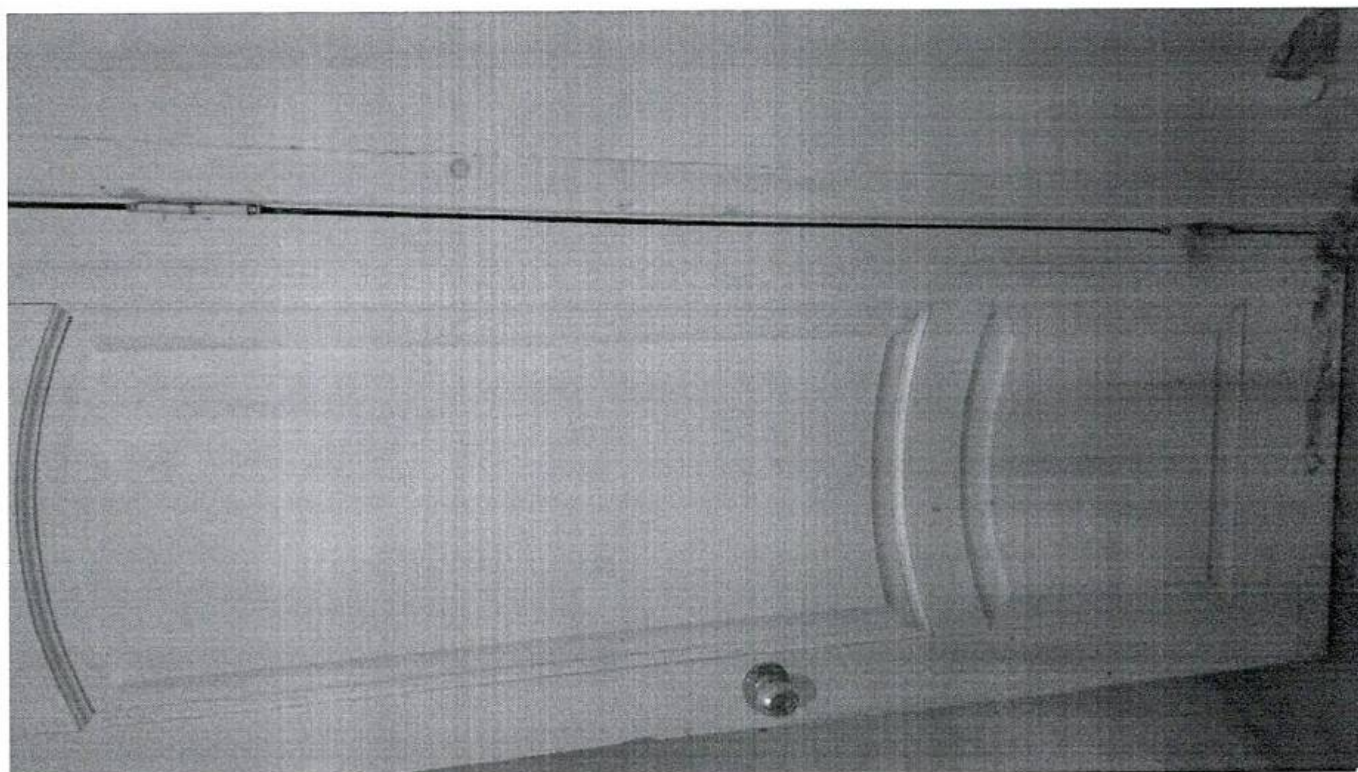
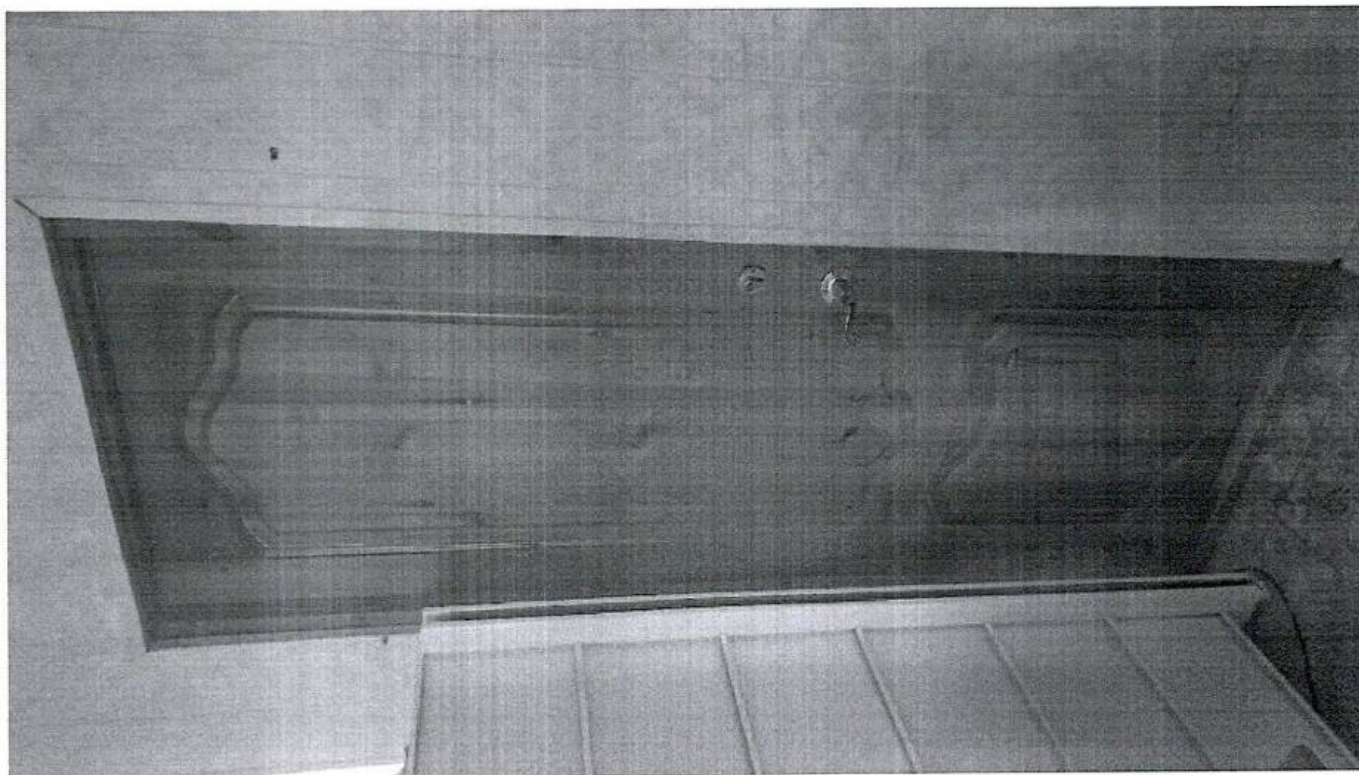
### **Внутренние двери**

Наличие дефектов: Да

Решение по ремонту: Выполнить ремонтные работы с полной заменой внутренних дверей (с учетом требований, указанных в ТЗ)
