## Акт осмотра Объекта

Кочубеевское с

28 мая 2026 г.

| Ставропольский край, р-н Кочубеевский, с Кочубеевское, ул Октябрьской Революции, д 66 | |

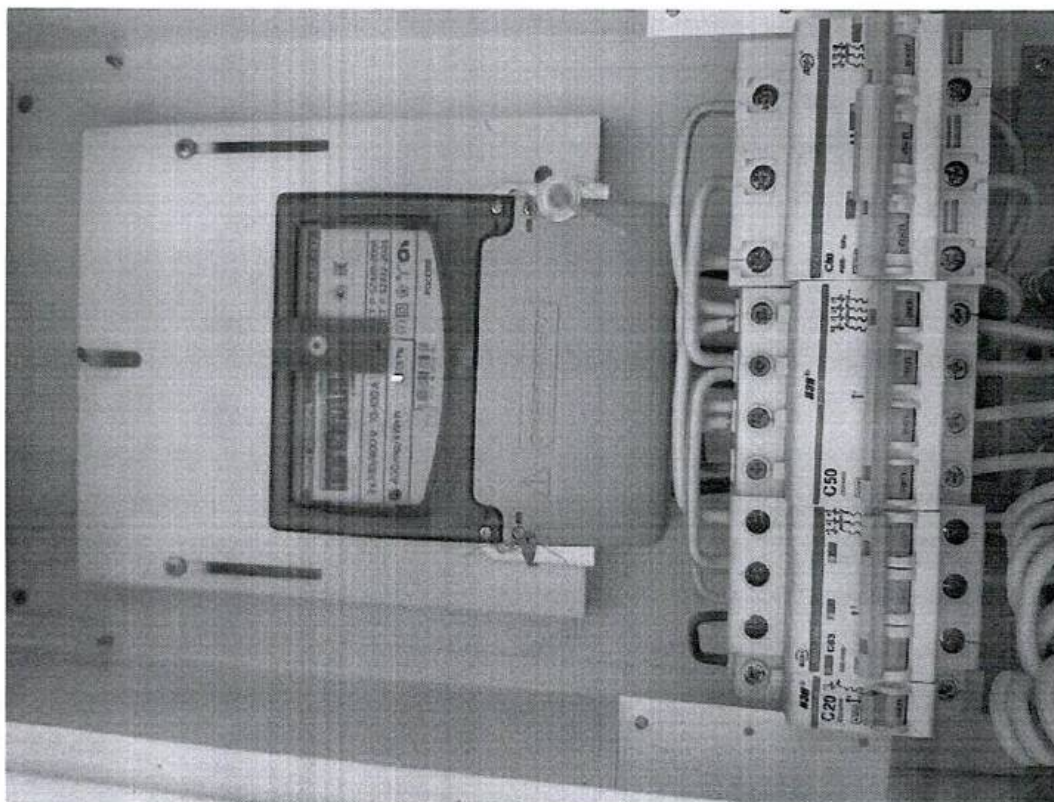
#### **3.2.1 Точка ввода сети электроснабжения**

Выделенная мощность по электроэнергии, кВт: 15

Решение по ремонту: Не требуется выделение дополнительной мощности

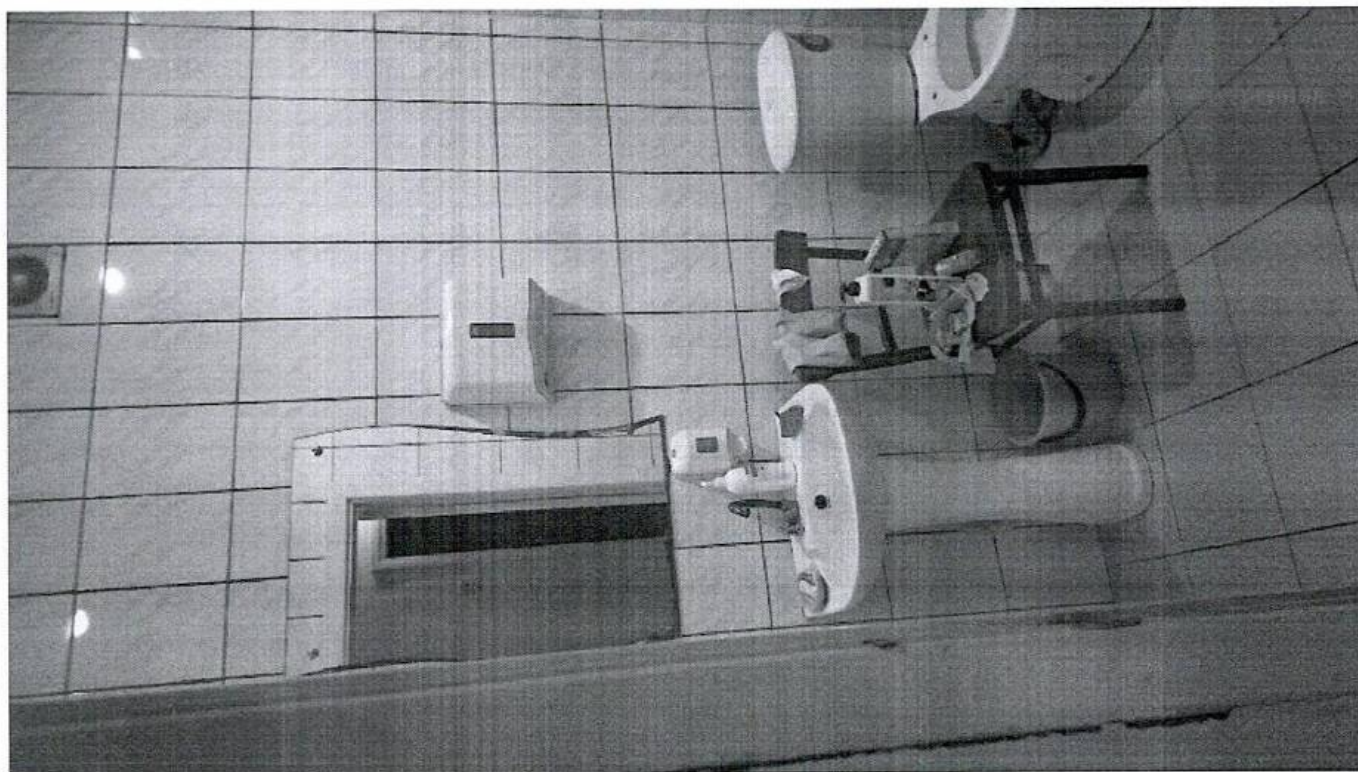
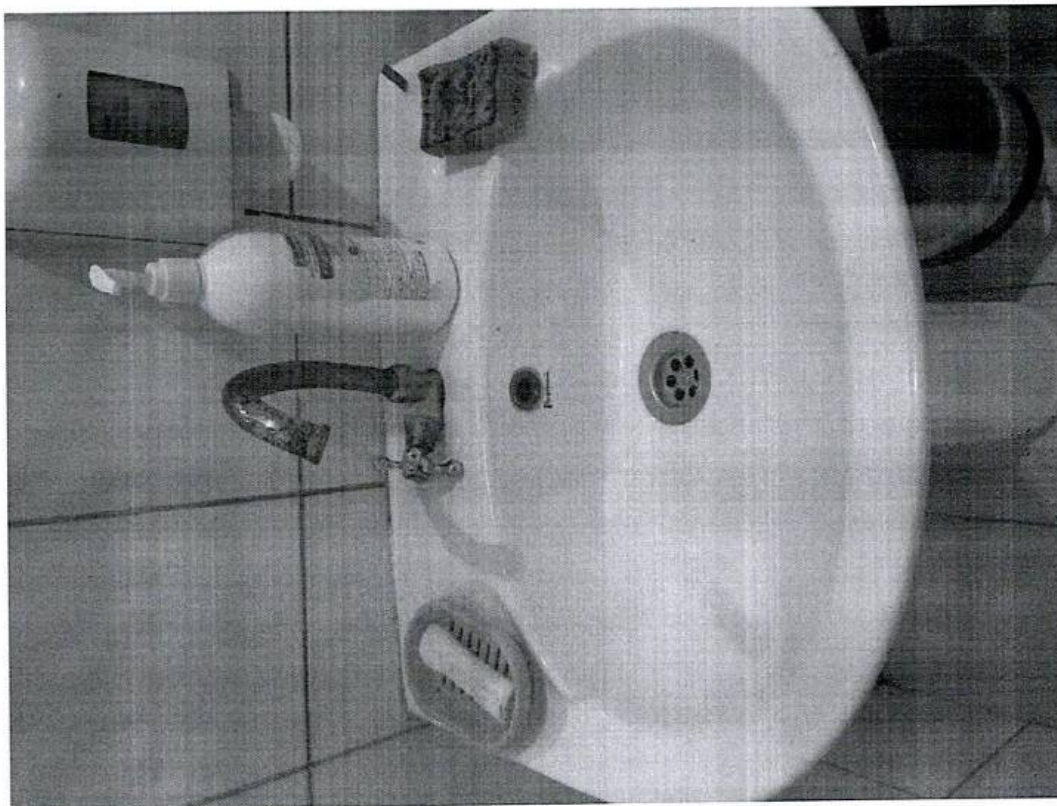
#### ХВС

Тип подключения: Центральное

Решение по ремонту: Изменение существующего подключения не требуется: только ремонт/замена внутренних сетей

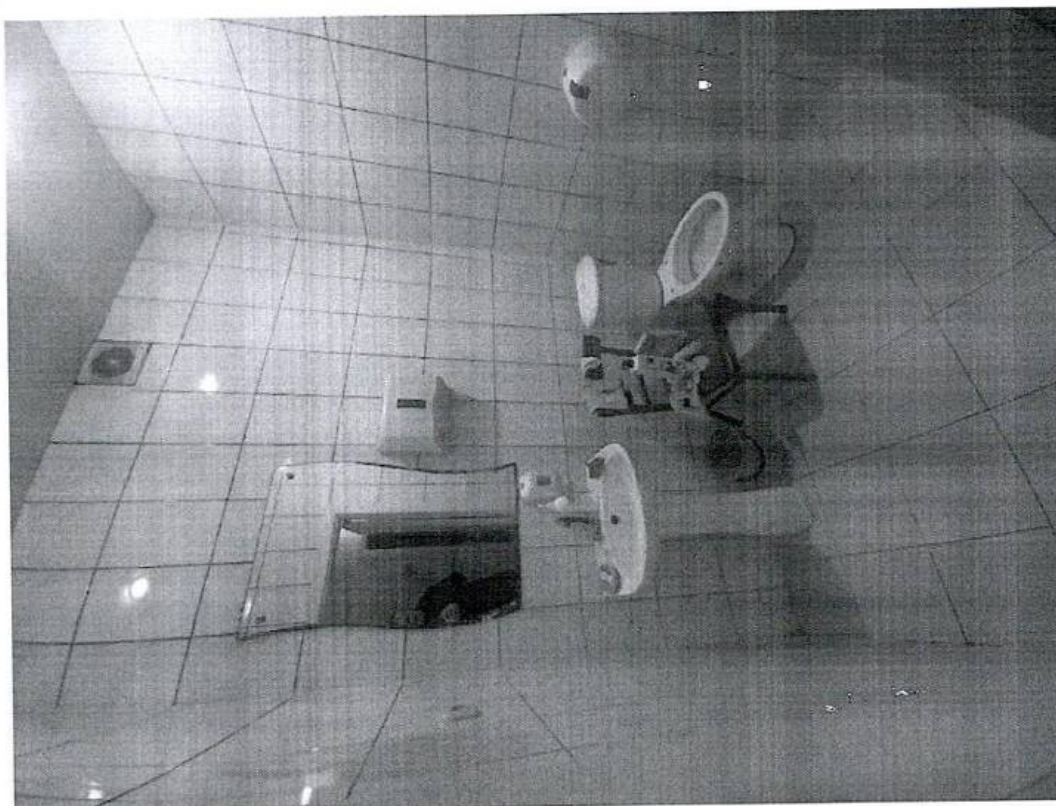
### ГВС

Наличие: Нет

Возможность подключения к центральным сетям: Нет

Решение по ремонту: Требуется устройство накопительного водонагревателя

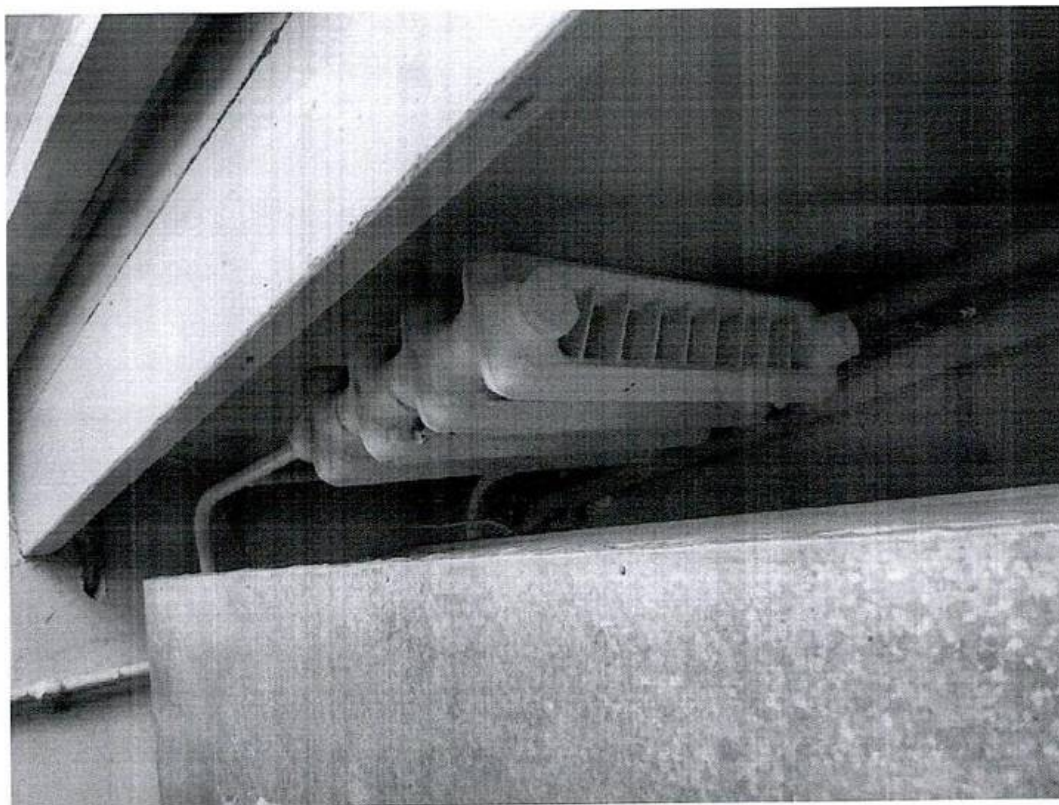
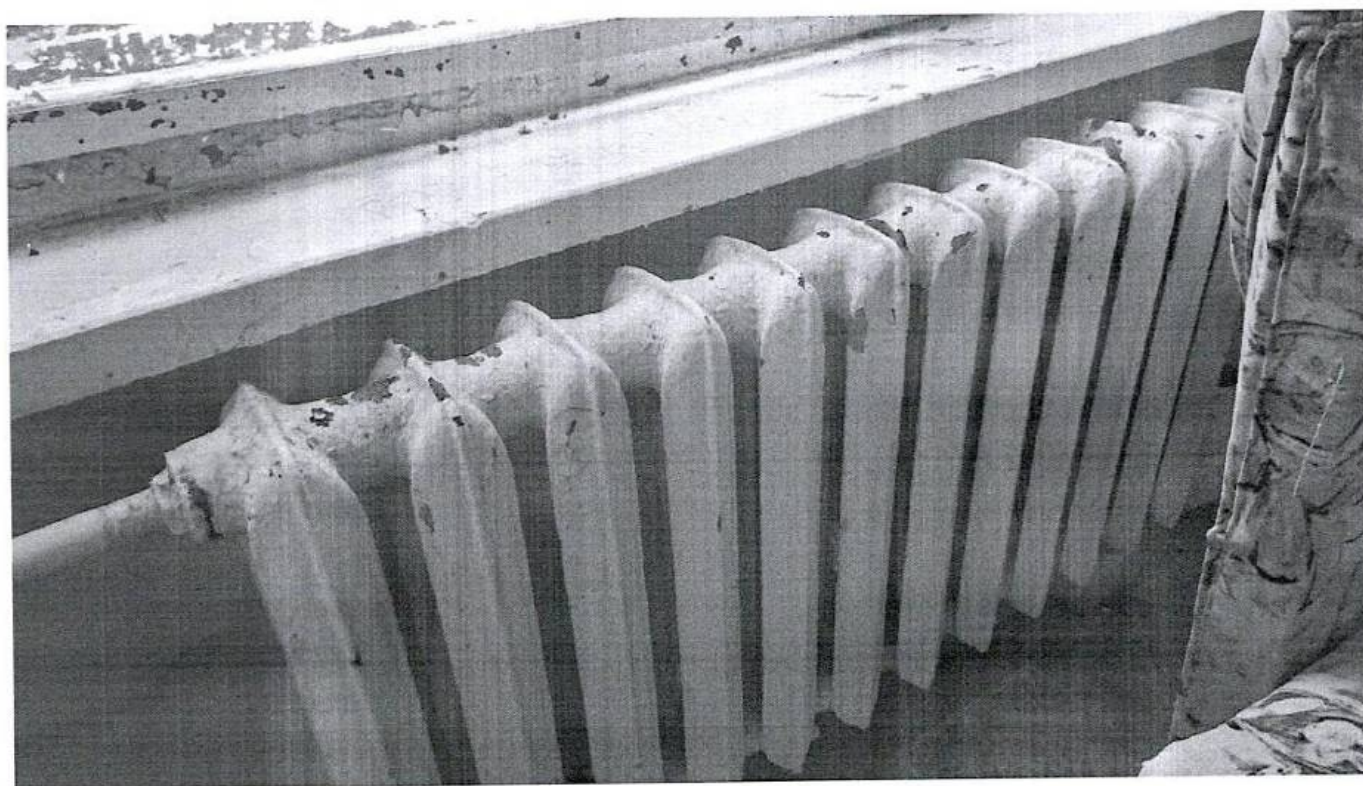
### 3.2.3 Теплоснабжение (отопление)

Тип подключения: Центральное

Решение по ремонту: Изменение существующего подключения не требуется: только ремонт/замена сетей и оборудования

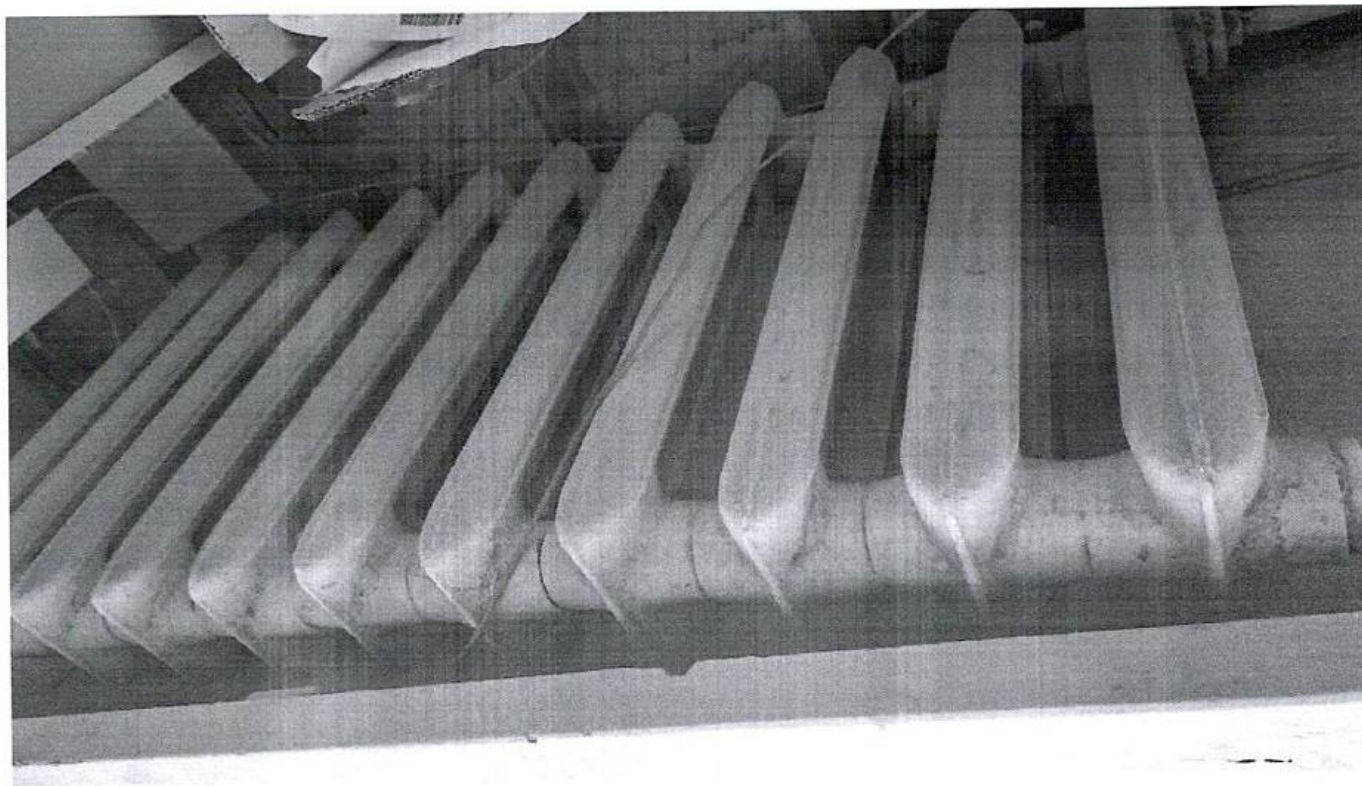
### Приборы отопления

Наличие: Нет

Решение по ремонту: Выполнить ремонтные работы с сохранением и локальным ремонтом существующих приборов отопления

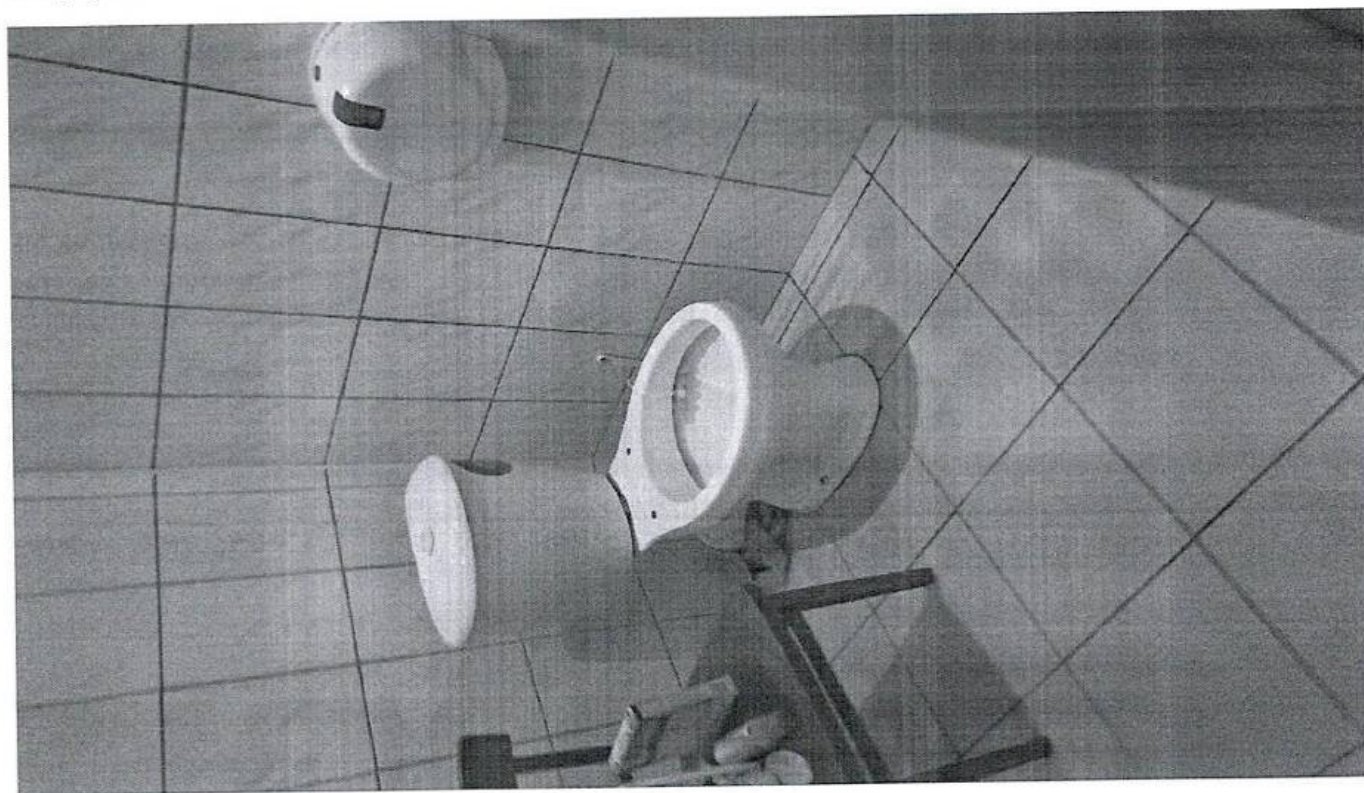
#### Система канализации

Тип подключения: Центральное

Решение по ремонту: Изменение существующего подключения не требуется: только ремонт/замена внутренних сетей

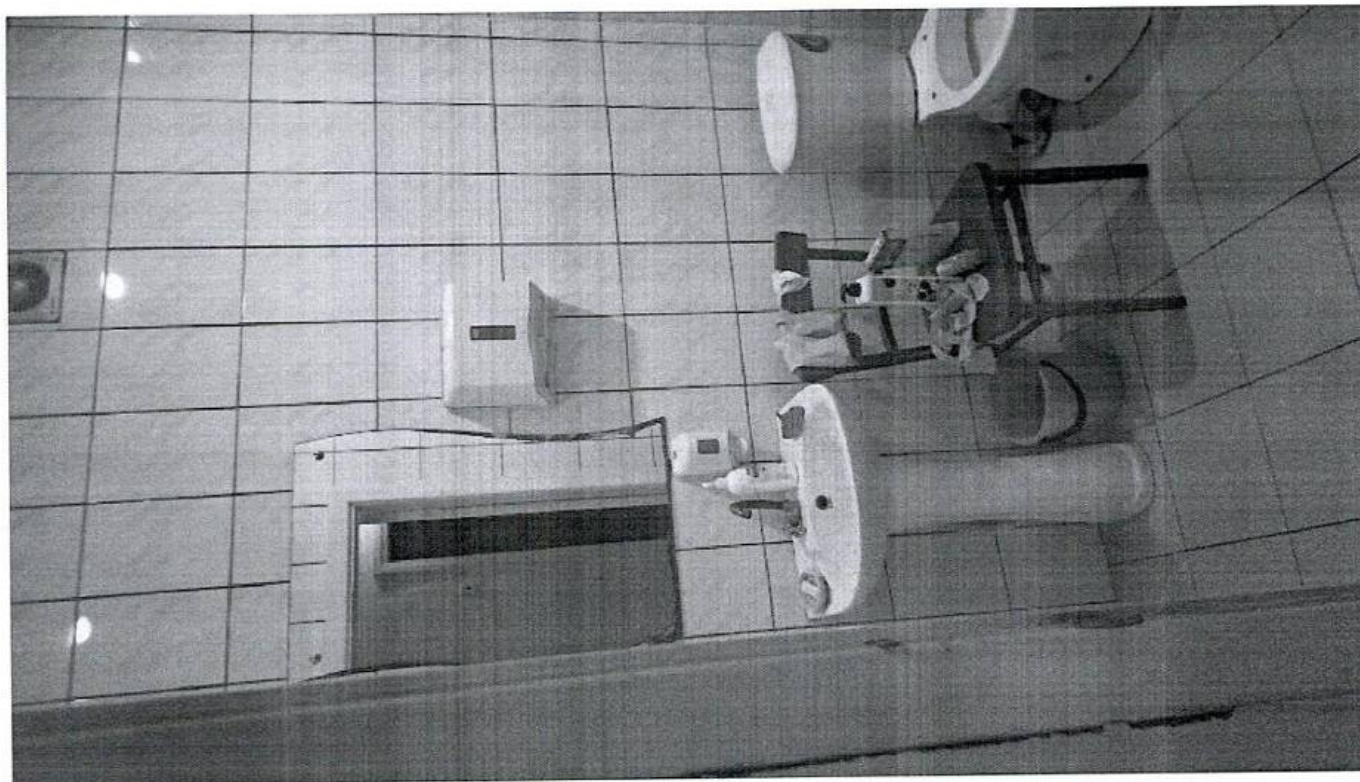
#### Сан. узел

Наличие: Да

Решение по ремонту: Ремонтные работы не требуются

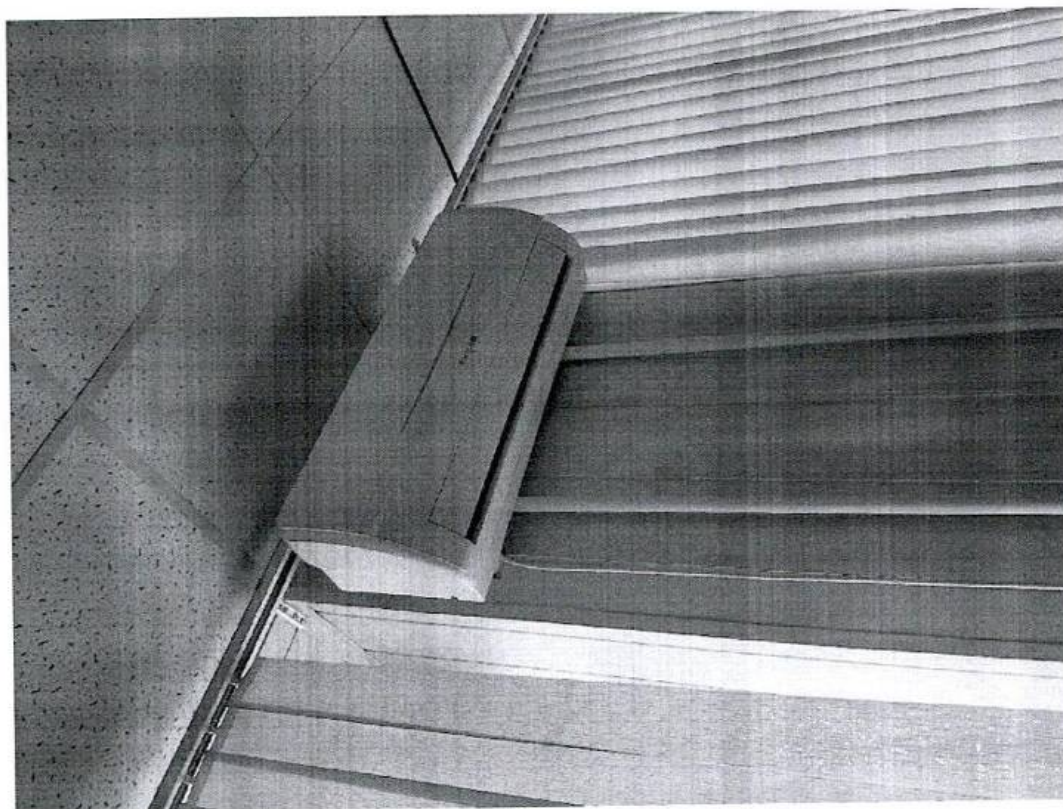
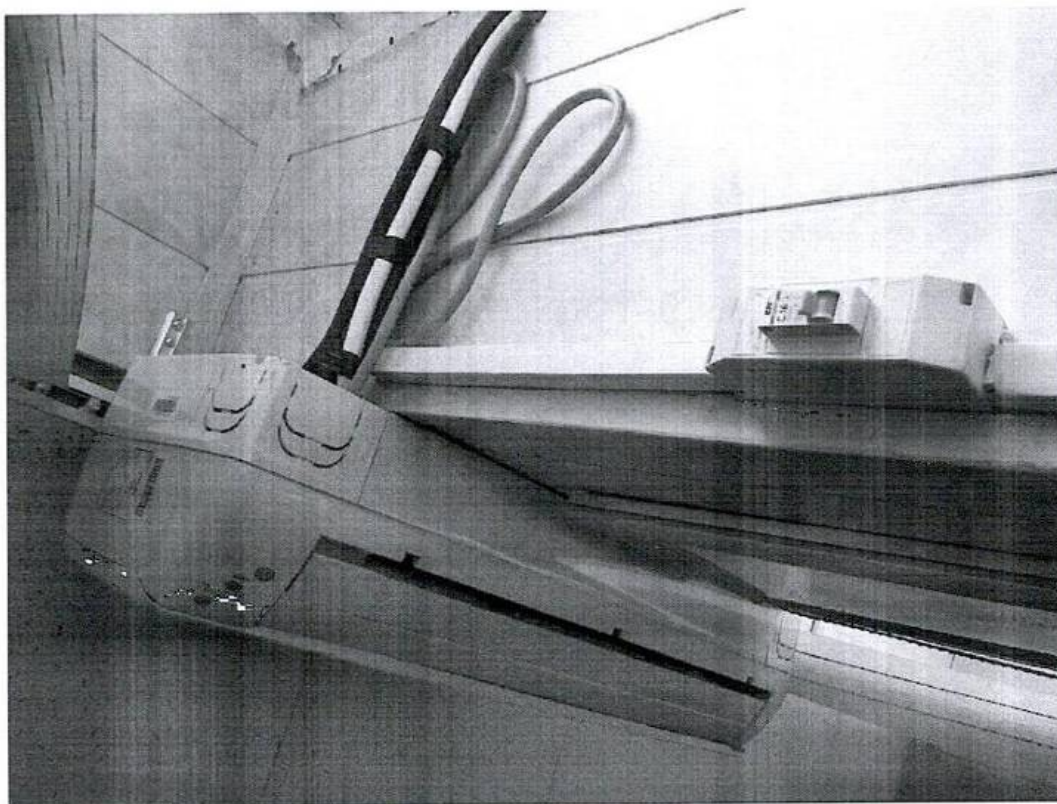
### 3.2.5 Кондиционирование

Наличие дефектов: Полностью или частично неисправно

Решение по ремонту: Выполнить ремонтные работы с полной заменой (установкой новых) приборов кондиционирования (с учетом требований, указанных в ТЗ)
