Акт осмотра Объекта

Тюменская область, Казанский район, с. Казанское, ул. Ленина, № 9/2
(адрес объекта)

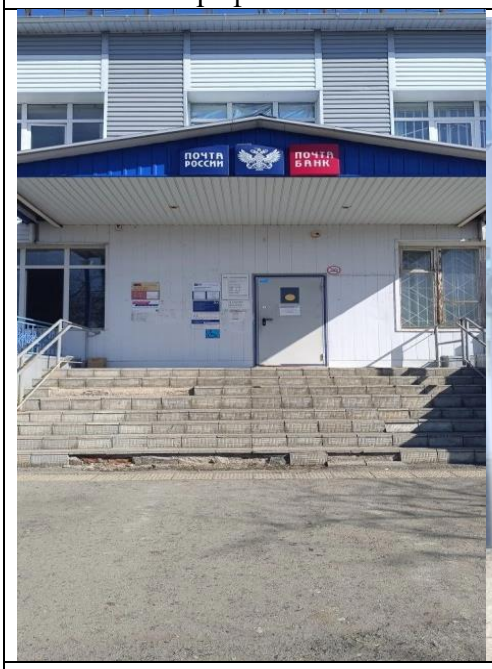
Тип объекта: *[вид объекта]*	Нежилое Помещение
Год постройки здания, в котором располагаются ремонтируемые помещения ОПС:	1999
Этажность здания:	2
Этажи, на которых располагаются ремонтируемые помещения ОПС: *[Этажи для ремонта]*	1

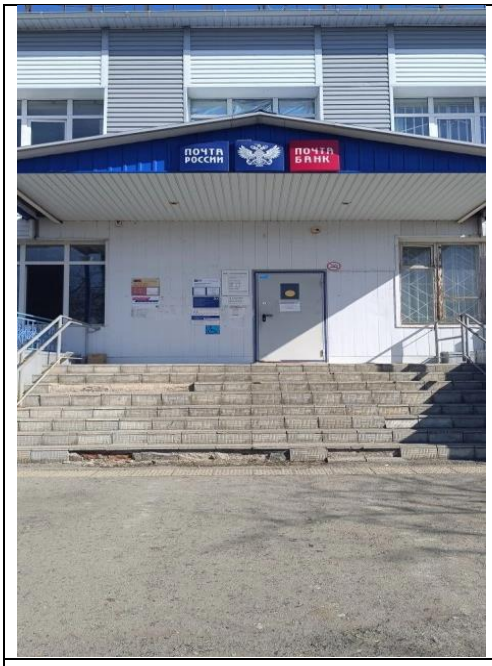
Покрытие кровли: *Справочник покрытие кровли (кровельный материал): Металл (металлочерепица, профнастил); Шифер (асбестоцементный); Ондулин; Фланцевая кровля (сталь, медь); Мембрана; Битумная черепица; Рулонная наплавляемая кровля (БИТУМНАЯ); Дерево (дранка); Черепица керамическая; Сланцевая черепица; Песчанно-цементная черепица; Композитная черепица; Наливная кровля (битумная).*	Металлочерепица
Тип фундамента здания: *Справочник: Ленточный монолитный; Ленточный сборный; Винтовой; Плитный; свайно-плитный; Свайно-ростверковый; Столбчатый.*	Ленточный монолитный
