**Акт осмотра Объекта**

29 мая 2026 г.

Ставропольский край, Предгорный район, станция Ессентукская, улица Гагарина, 99

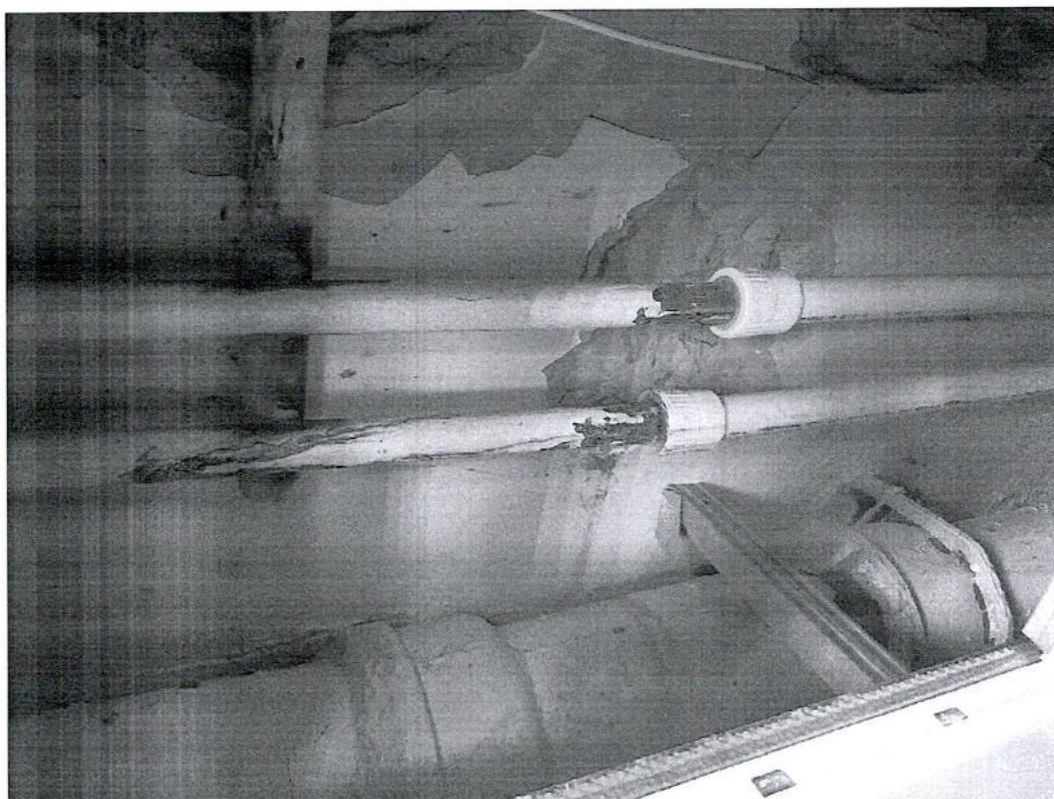
#### **Тип теплоснабжения (отопления)**

Тип подключения: Центральное

Решение по ремонту: Изменение существующего подключения не требуется: только ремонт/замена сетей и оборудования

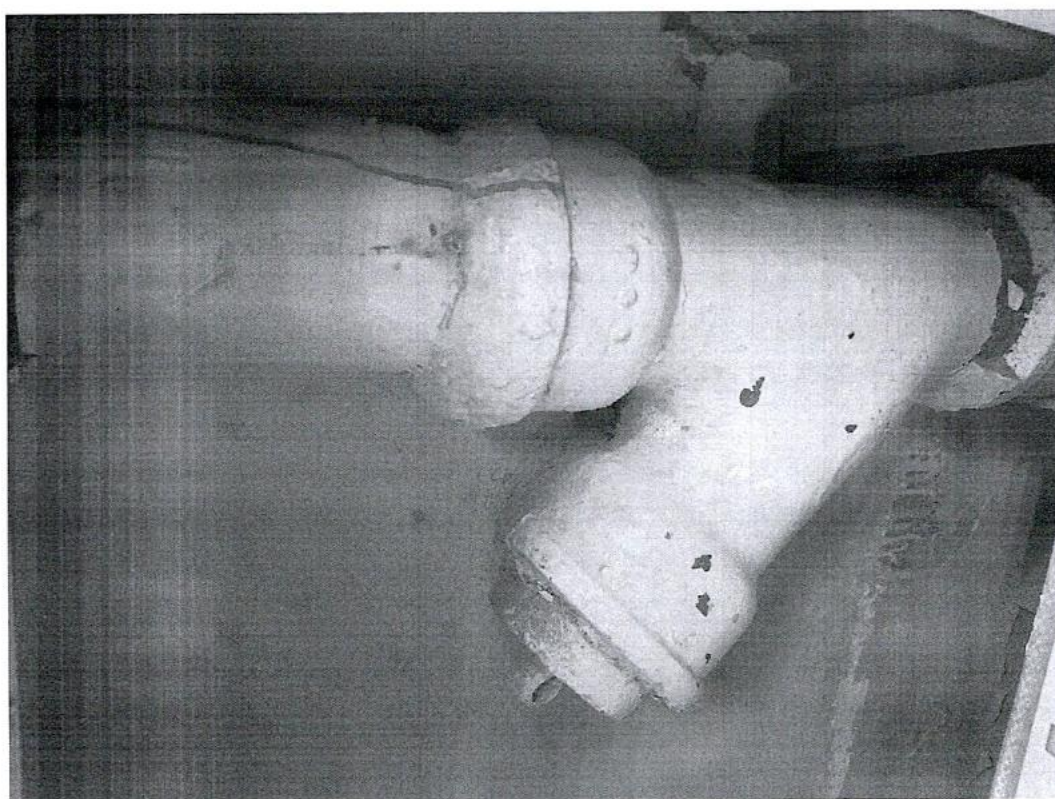
#### Система канализации

Наличие: Да

Тип подключения: Центральное

Решение по ремонту: Изменение существующего подключения не требуется: только ремонт/замена внутренних сетей
