### АКТ общего осмотра ОН

технического состояния административного здания УФПС Саратовской области

расположенного по адресу: Саратовская область, г. Саратов, Привокзальная пл., д. 1.

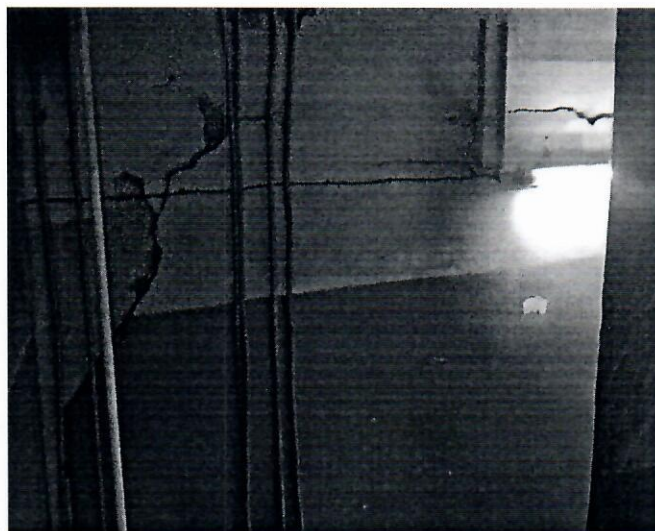
26.

Вертикальные, горизонтальные и диагональные трещины по углам и на несущих внутренних и наружных стенах фото 26, 27, 28, 29 по потолку между стеной и лестничной площадкой фото 28 лестничная клетка 4 этаж производственное здание МСЦ

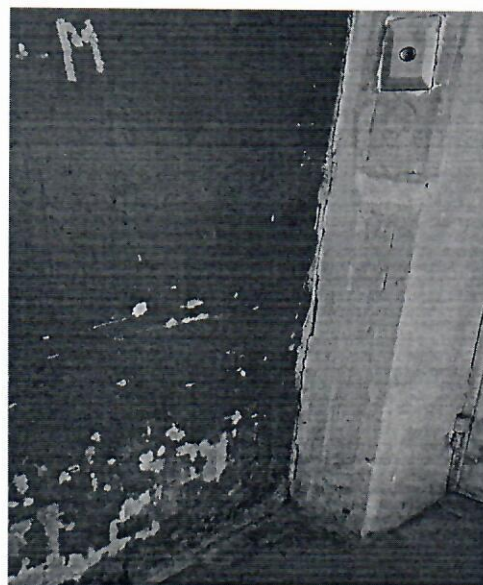
38.

Вертикальные трещины в углах между колоннами и несущей стеной, в углу возле шахты грузового лифта наружной несущей стеной, отслоение штукатурки до кирпича на стенах и колоннах фото 38, 39, 40, 41, 42, 43, 44 по стенам 3 этаж МСЦ производственного здания

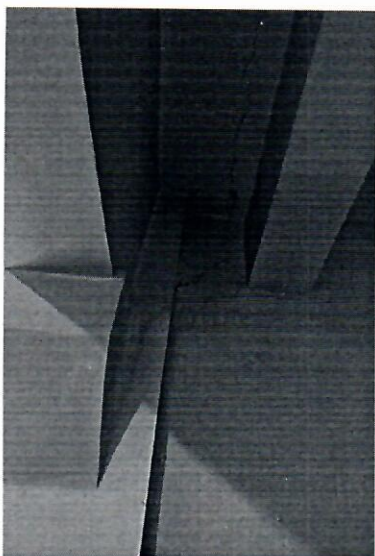
45.

**6. 5 этаж Производственное здание. Трещины по наружным несущим стенам и потолку в помещении МСЦ производственного здания 5 этаж фото 45,46,47**

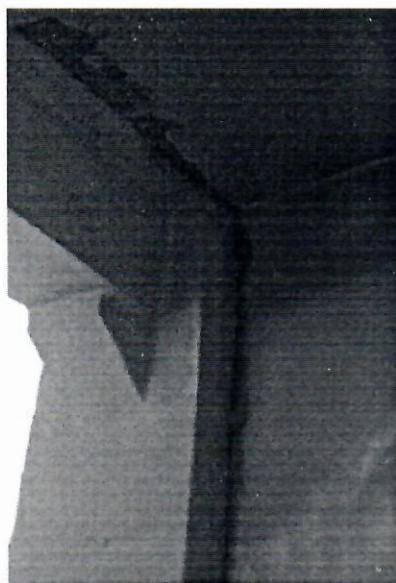
48.

**7. 7 этаж производственное здание.** Трещины по потолку фото 48,49, вертикальные трещины в углах между колоннами и наружной несущей стеной фото 49,50 по не несущим стенам вертикальные трещины фото 51 МСЦ производственное здание 7 этаж
